## EVIDENČNÍ LIST OBJEKTU

**Horní Brána - výklenková kaple 1. zastavení cesty na Křížovou horu**

**Horní Brána - výklenková kaple 4. zastavení cesty na Křížovou horu**

**Horní Brána - výklenková kaple 5. zastavení cesty na Křížovou horu**

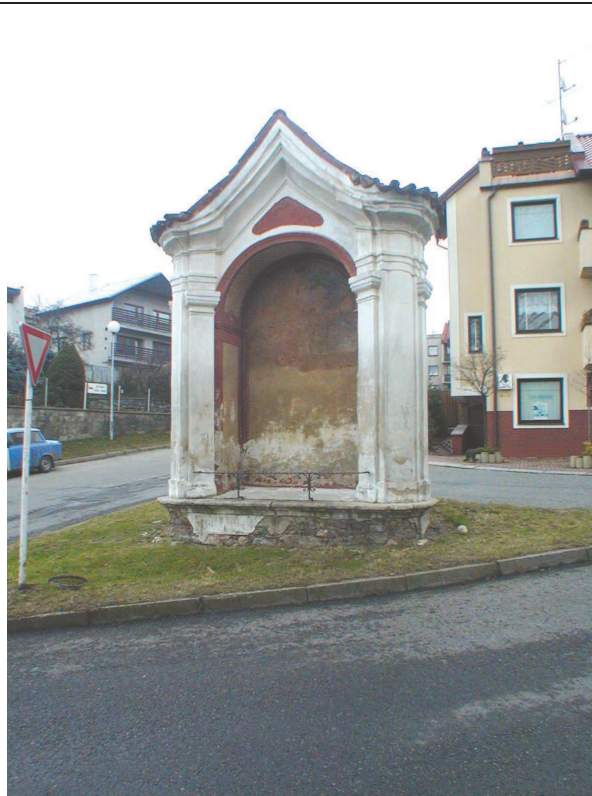
**Technický stav:** po opravě, omítkové vrstvy poškozeny zemní vlhkostí, vyžadují opravu

Zděná, omítaná, vertikální výklenková kaple s oblými rohy, nižší soklovou partií, půlkruhovitě zaklenutou ústřední nikou a hrotitým štítem. Na plášti aplikovány prvky pilastrového toskánského řádu. Střešní krytina prejzová.

Oprava omítek pláště kaple, konzervace výmalby niky.

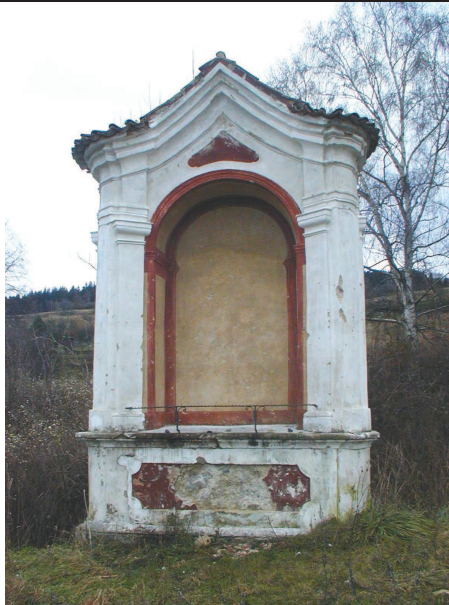
**Technický stav:** po opravě, omítkové vrstvy poškozeny zemní vlhkostí, vyžadují opravu, rovněž tak prejzová krytina

Zděná, omítaná, vertikální výklenková kaple s oblými rohy, nižší soklovou partií, půlkruhovitě zaklenutou ústřední nikou a hrotitým štítem. Na plášti aplikovány prvky pilastrového toskánského řádu. Střešní krytina prejzová. V interiéru niky restaurován fragment malířské výzdoby. V dolní části niky původní kované zábradlí.

Oprava omítek pláště kaple, konzervace výmalby niky.

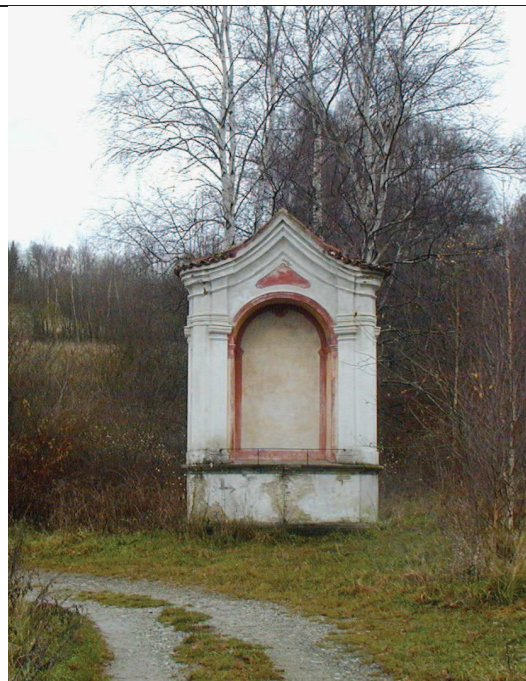
**Technický stav:** po opravě, omítkové vrstvy poškozeny zemní vlhkostí, vyžadují opravu, rovněž tak prejzová krytina

Zděná, omítaná, vertikální výklenková kaple s oblými rohy, nižší soklovou partií, půlkruhovitě zaklenutou ústřední nikou a hrotitým štítem. Na plášti aplikovány prvky pilastrového toskánského řádu. Střešní krytina prejzová. V interiéru niky restaurován fragment malířské výzdoby. V dolní části niky původní kované zábradlí.

Oprava omítek pláště kaple, konzervace výmalby niky.
