1. Identifikační údaje objektu

PŘECHOD PLEVNO, Č.KRUMLOV

d) Druh dokumentace: Studie (ST)

Předkládaná studie řeší možnosti úpravy průsečné křižovatky sil. I/39 s ul. Urbinskou a ul. U Trojice a okolí této křižovatky v Č.Krumlově.

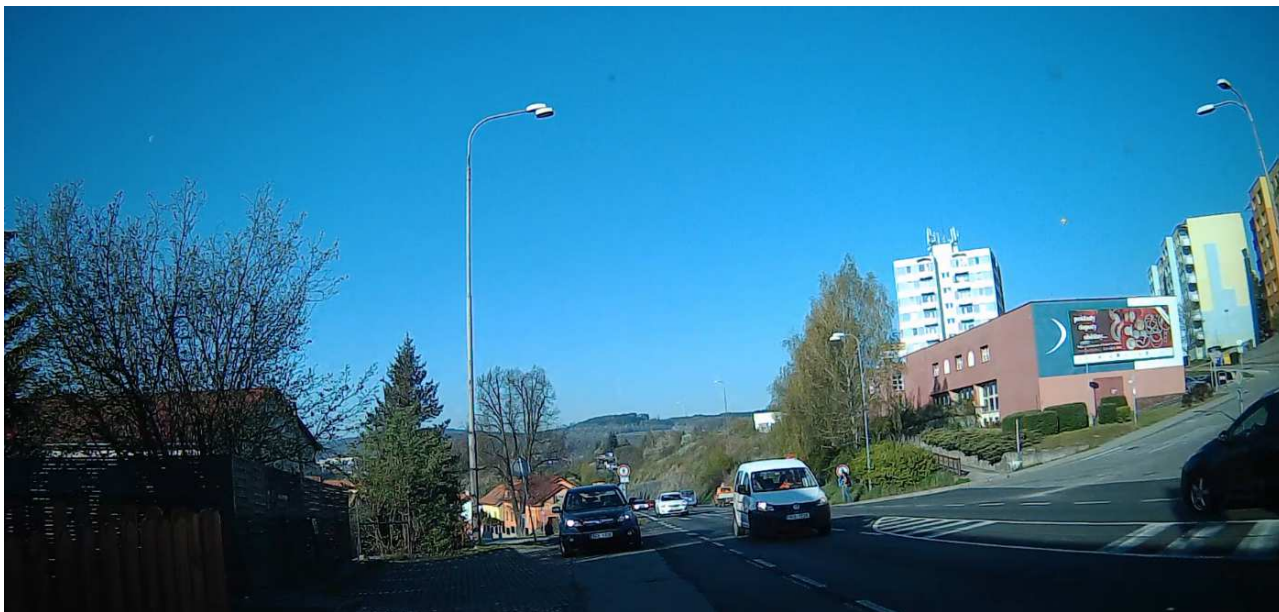
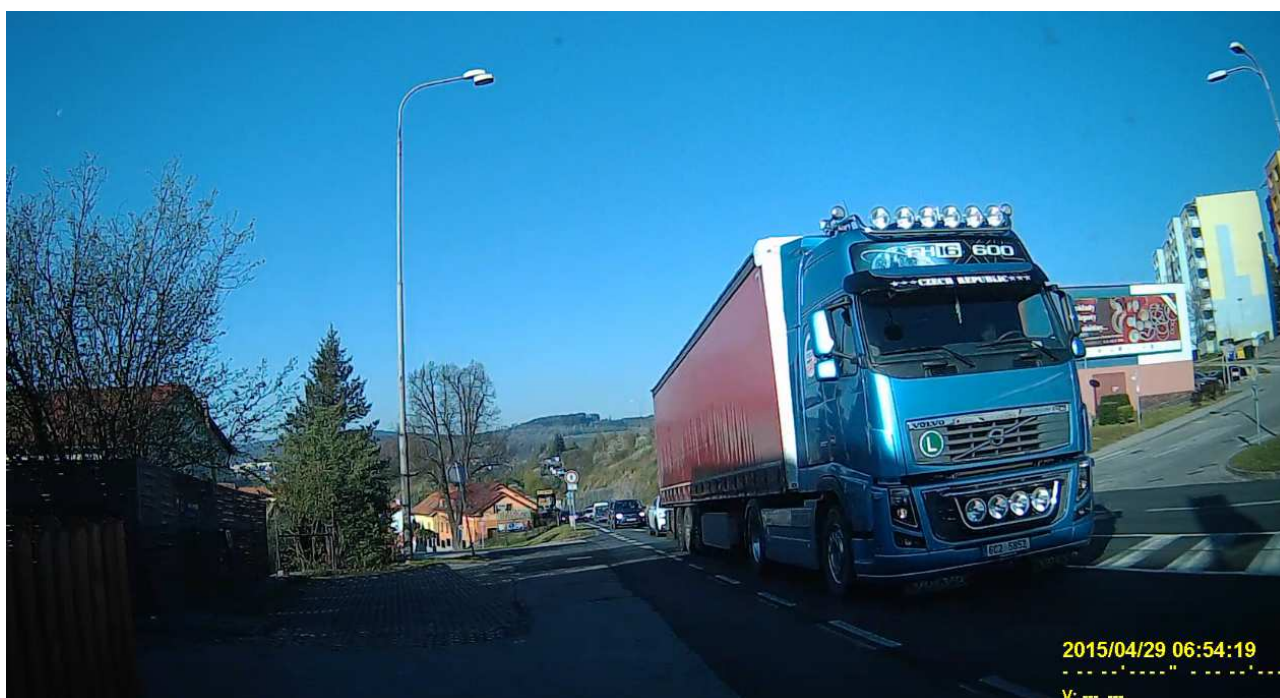
b/ v rámci průzkumu využití přechodu se často vyskytovala situace, kdy se vozidla pohybují v koloně vedené pomalým (nákladním) vozidlem. Tento jev je zřejmě dále umocněn dvěma okružními křižovatkami před tímto přechodem. Chodec na přechodu se snaží najít volnou mezeru pro přecházení, což může být při překonávání tří pruhů nebezpečné, viz. foto a v příloze CD video č.1 (v čase 0:45 s chodcem na přechodu, dále čas 02:00, 03:40, 04:20).

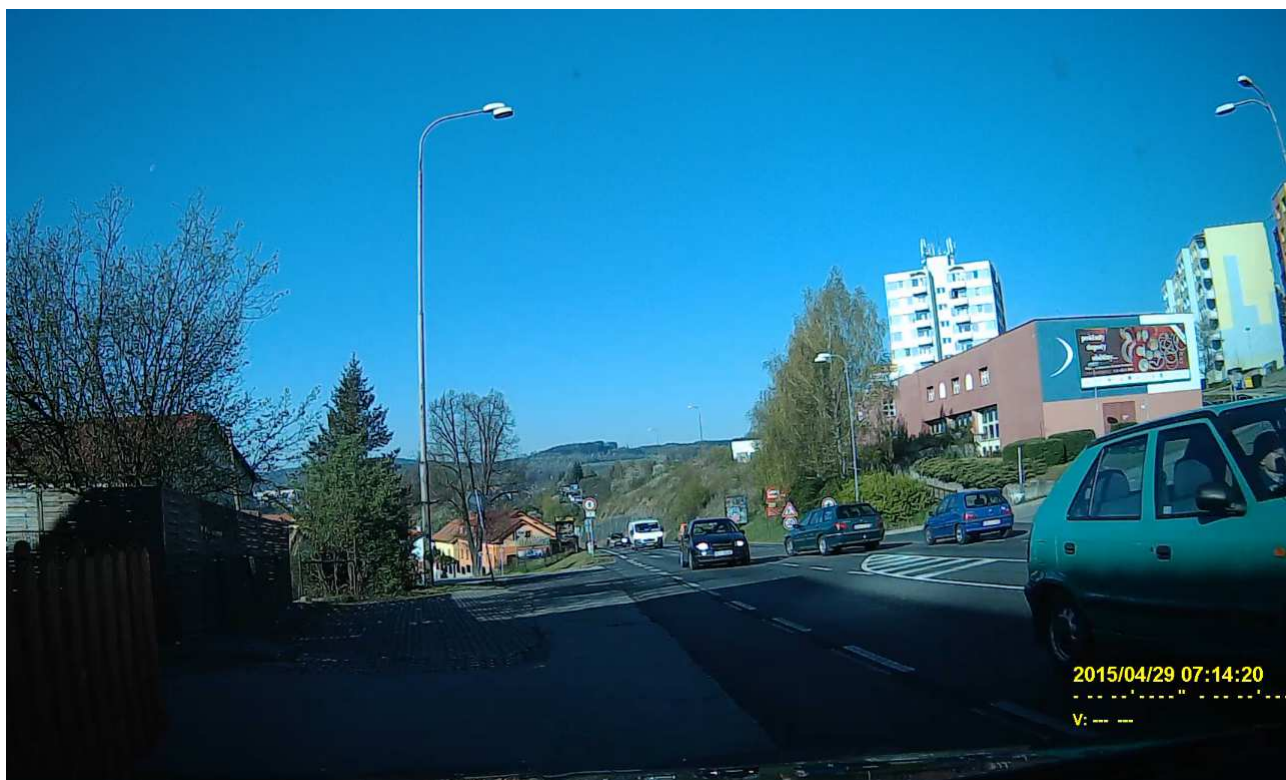
d/ při překonávání tří jízdních pruhů na přechodu pro chodce a v případě, že u přechodu stojí vozidlo čekající na uvolnění jízdního pruhu ze směru od Č.Budějovic k dokončení odbočení vlevo do ul. Urbinské, je z hlediska chodce na přechodu tato situace značně nepřehledná a nebezpečná. Dopravní značení v křižovatce nezakazuje odbočení vozidla vlevo ve směru Č.Budějovice-ul. U Trojice. V případě, že se sejdou tato dvě levá odbočení a chodce se rozhodne pro přecházení, nemá přehled o dění na komunikaci, stejně jako přijíždějící vozidla mají zakrytý výhled na přechod pro chodce, viz. foto.
