ČESKÝ KRUMLOV, KLÁŠTER MINORITŮ Č.P. 50 + KOSTEL

TABULKY PRVKŮ

Únor / 2011 Ing. Luštická

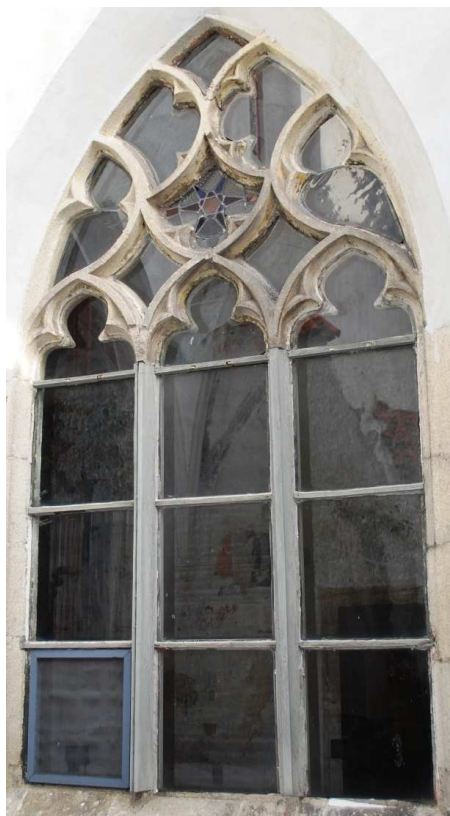
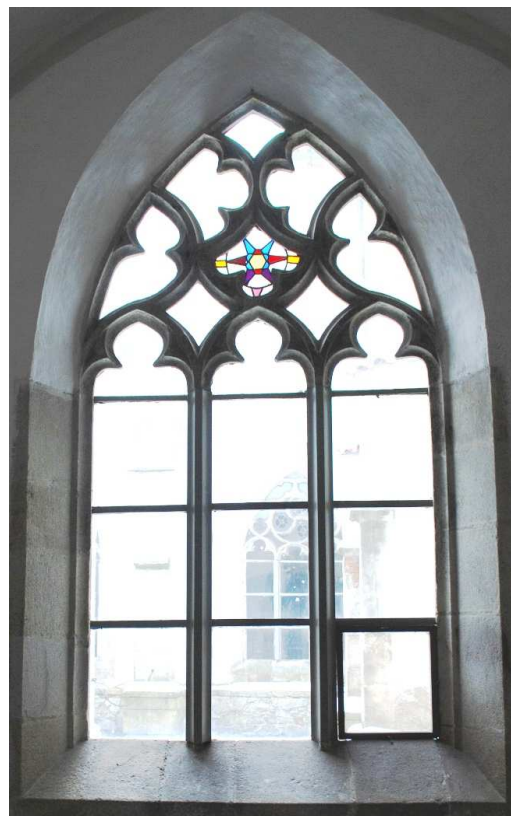
OS/1

Lomené kamenné okenní ostění s pozdně gotickou kružbou, původní kamenné pruty nahrazeny profilovanými dřevěnými + vodorovné dřevěné příčle.

Ve střední části kružby barevná vitráž.

Poškozené, nevhodná náhrada kamenných prutů dřevěnými, poškozené zasklení.

Pohled z rajskeho dvora
110210 hl 054

Pohled z ambitu
110127 hl 235

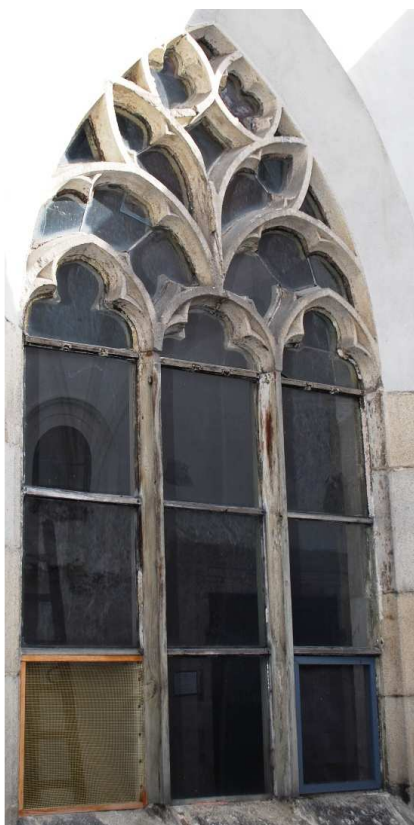
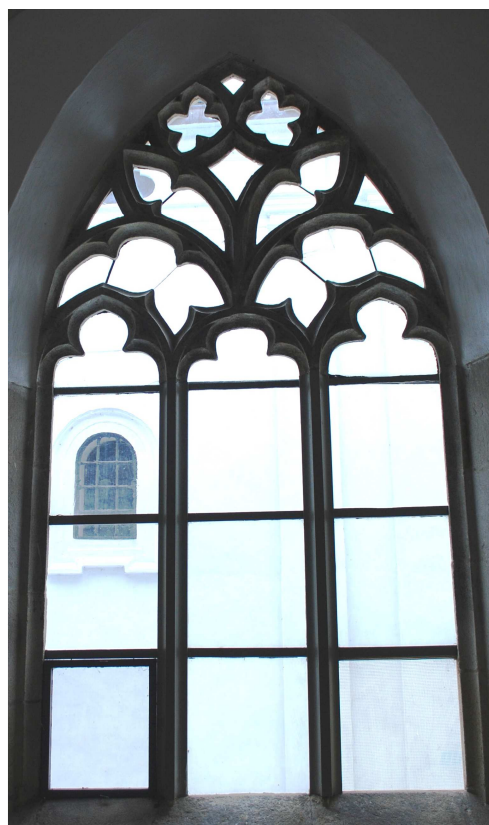
OS/2

Lomené kamenné okenní ostění s pozdně gotickou kružbou, původní kamenné pruty nahrazeny profilovanými dřevěnými + vodorovné dřevěné příčle.

Část zasklení v kružbě s olověnými pásky.

Poškozené, nevhodná náhrada kamenných prutů dřevěnými, poškozené zasklení.

Pohled z rajského dvora
110210 hl 055

Pohled z ambitu
110127 hl 236

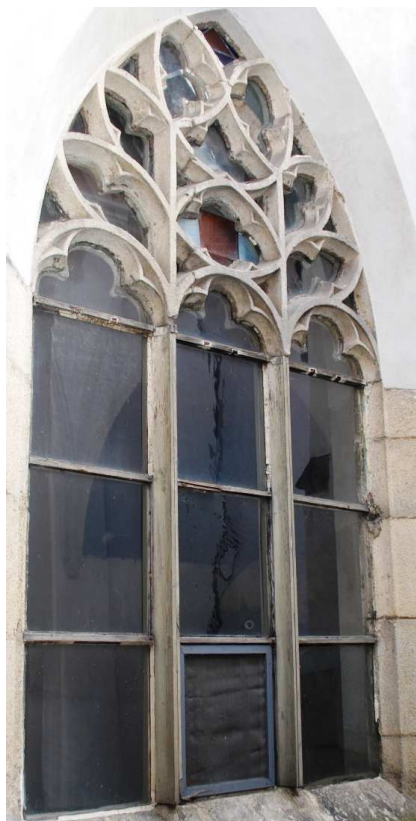
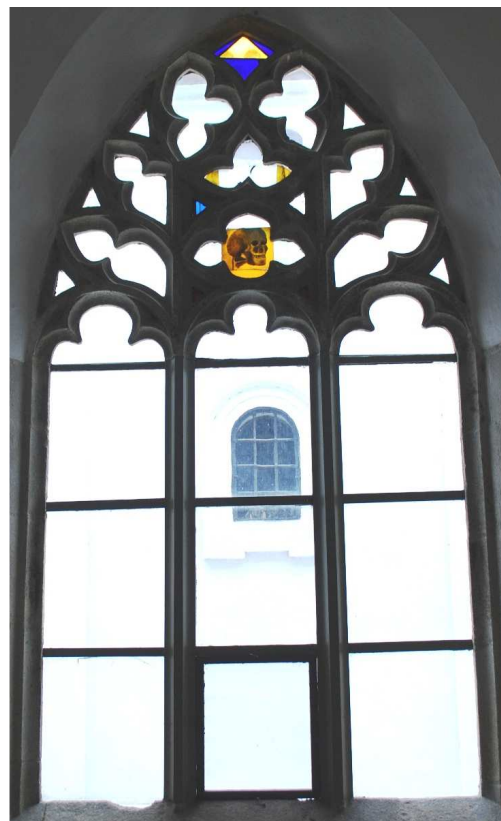
OS/3

Lomené kamenné okenní ostění s pozdně gotickou kružbou, původní kamenné pruty nahrazeny profilovanými dřevěnými + vodorovné dřevěné příčle.

V kružbě zbytky barevné vitráže.

Poškozené, nevhodná náhrada kamenných prutů dřevěnými, poškozené zasklení.

Pohled z rajskeho dvora
110210 hl 056

Pohled z ambitu
110127 hl 237

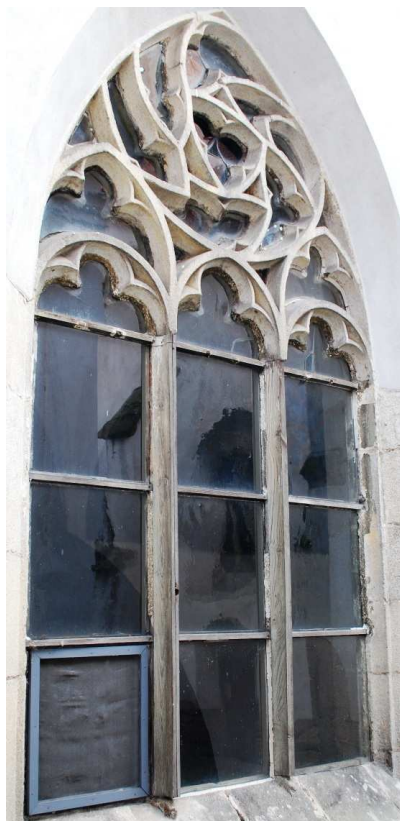
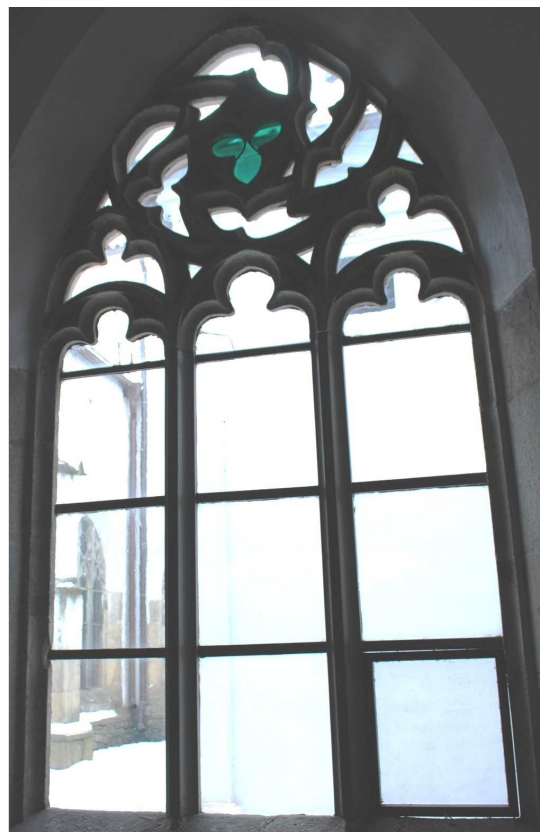
Prvek:	OKENNÍ OSTĚNÍ		číslo:	OS/4
POČET KUSŮ: 1		DATE: konec 15. stol.		
popis:	Lomené kamenné okenní ostění s pozdně gotickou kružbou, původní kamenné pruty nahrazeny profilovanými dřevěnými + vodorovné dřevěné příčle.			
umístění:	Ambit, východní křídlo, 4. okno od severu	rozměry:	š 1800 mm v 1680 – 3230 mm	
materiál:	Žula, dřevo	povrchová úprava:	kamenická	
detaily:	Ve střední části kružby barevná vitráž.			
poznámka:				
stav:	Poškozené, nevhodná náhrada kamenných prutů dřevěnými, poškozené zasklení.

Pohled z rajskeho dvora
110210 hl 057

Pohled z ambitu
110127 hl 238

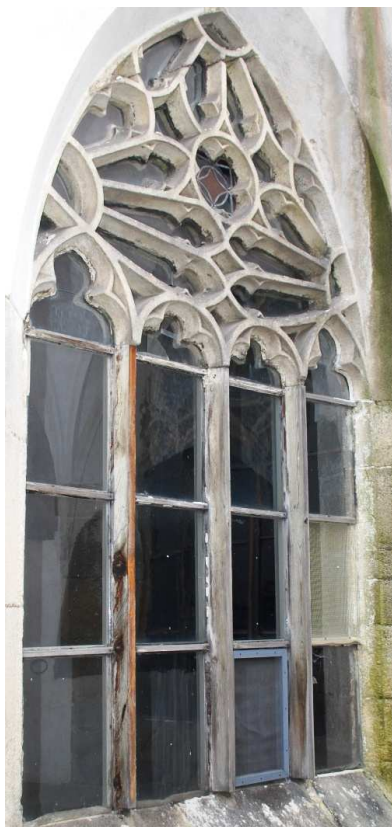
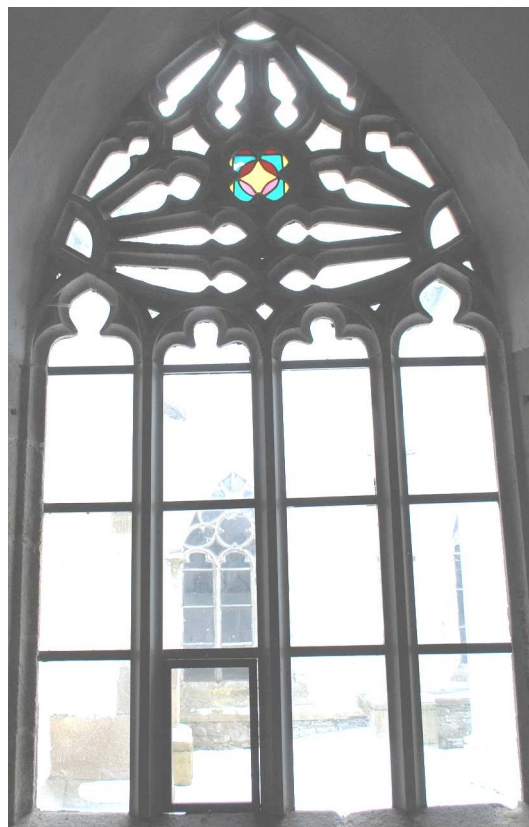
OS/5

Lomené kamenné okenní ostění s pozdně gotickou kružbou, původní kamenné pruty nahrazeny profilovanými dřevěnými + vodorovné dřevěné příčle.

Ve střední části kružby barevná vitráž.

Poškozené, nevhodná náhrada kamenných prutů dřevěnými, poškozené zasklení.

Pohled z rajského dvora
110210 hl 058

Pohled z ambitu
110127 hl 239

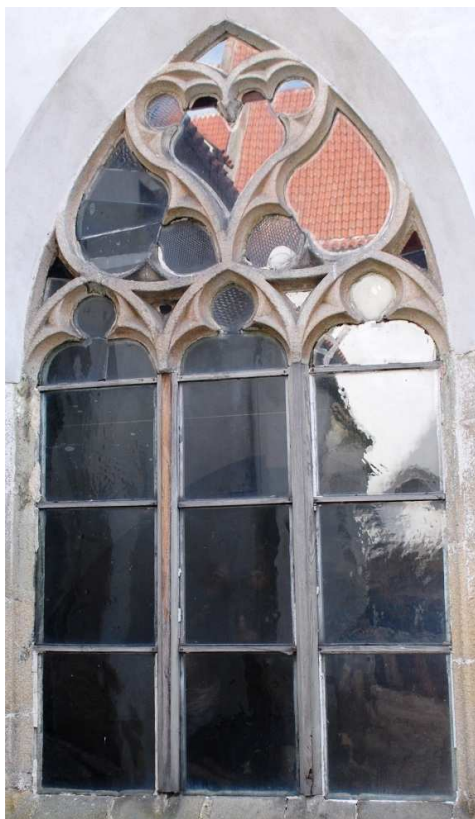
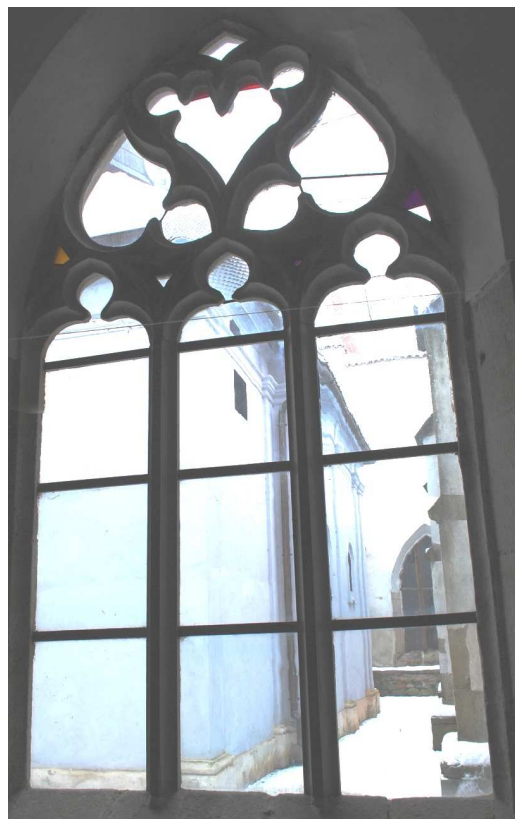
OS/6

Lomené kamenné okenní ostění s pozdně gotickou kružbou, původní kamenné pruty nahrazeny profilovanými dřevěnými + vodorovné dřevěné příčle.

Poškozené, nevhodná náhrada kamenných prutů dřevěnými, poškozené zasklení.

Pohled z rajskeho dvora
110210 hl 059

Pohled z ambitu
110127 hl 241

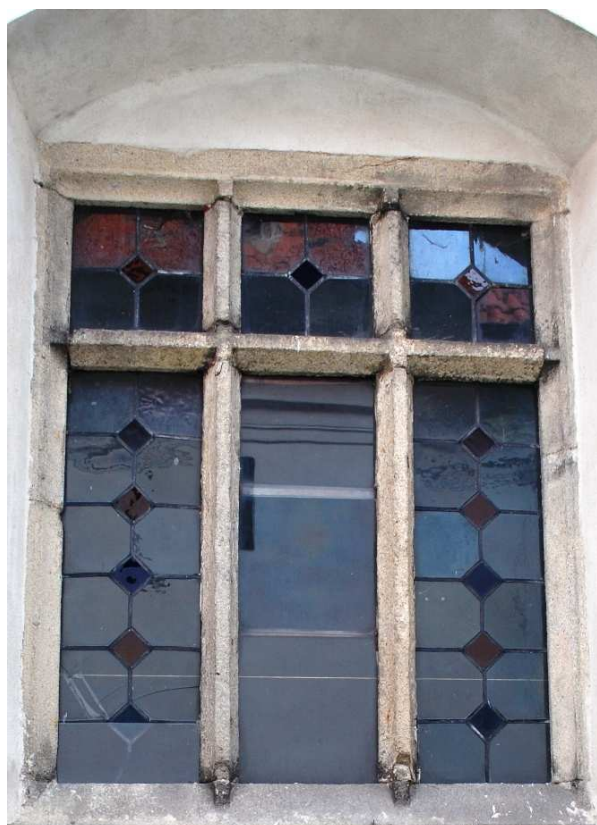
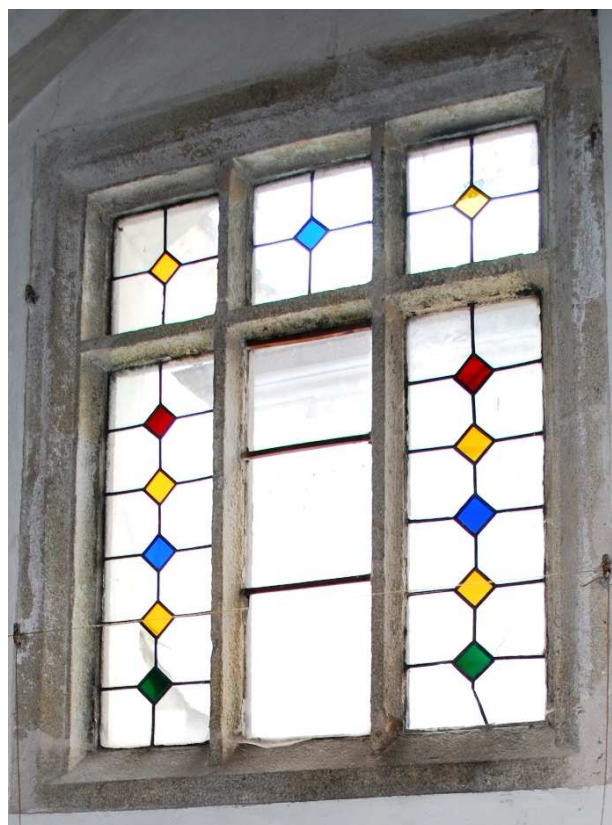
OS/7

Obdélné kamenné trojdílné ostění s „poutcem“.

Z int. 2 x 2 háky, barevné vitráže

Místy poškozené, ve střední části chybí vitráž.

Pohled z rajského dvora
110210 hl 061

Pohled z ambitu
110127 hl 241

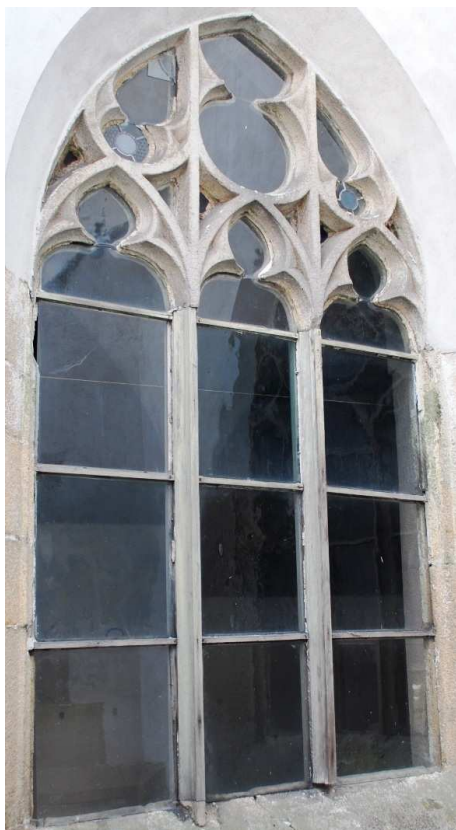
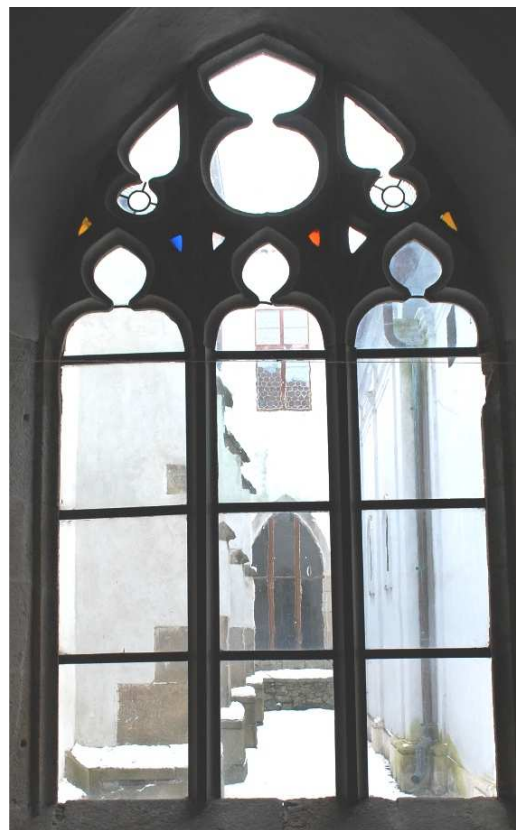
Prvek:	OKENNÍ OSTĚNÍ		číslo:	OS/8
POČET KUSŮ: 1		DATE: konec 15. stol.		
popis:	Lomené kamenné okenní ostění s pozdně gotickou kružbou, původní kamenné pruty nahrazeny profilovanými dřevěnými + vodorovné dřevěné příčle.			
umístění:	Ambit, jižní křídlo, 3. okno od východu	rozměry:	š 1800 mm v 1640 - 3190 mm	
materiál:	Žula, dřevo	povrchová úprava:	kamenická	
detaily:	V kružbě barevná vitráž.			
poznámka:				
stav:	Poškozené, nevhodná náhrada kamenných prutů dřevěnými, poškozené zasklení.

Pohled z rajskeho dvora
110210 hl 062

Pohled z ambitu
110127 hl 242

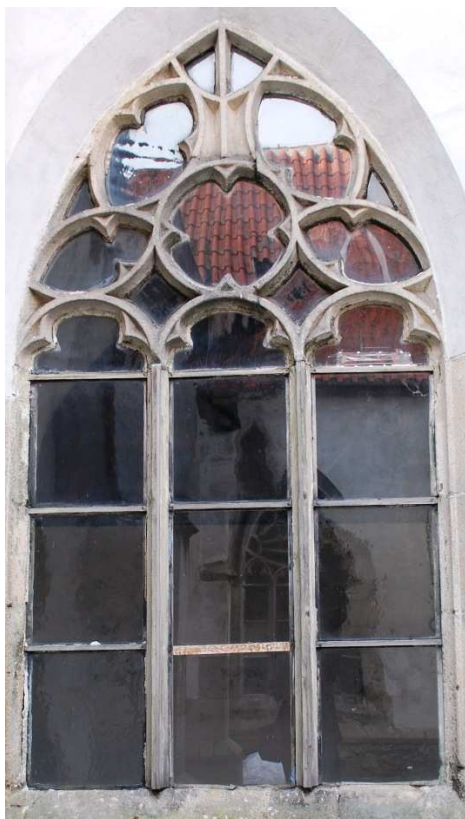
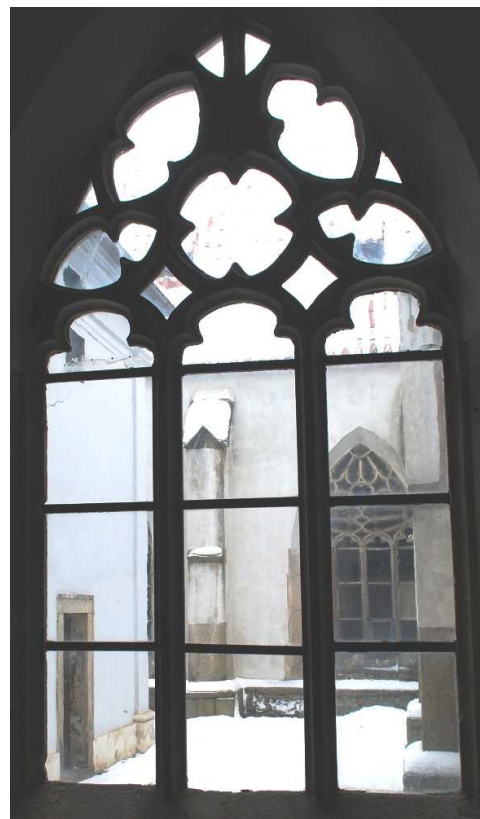
OS/9

Lomené kamenné okenní ostění s pozdně gotickou kružbou, původní kamenné pruty nahrazeny profilovanými dřevěnými + vodorovné dřevěné příčle.

Poškozené, nevhodná náhrada kamenných prutů dřevěnými, poškozené zasklení.

Pohled z rajskeho dvora
110210 hl 063

Pohled z ambitu
110127 hl 243

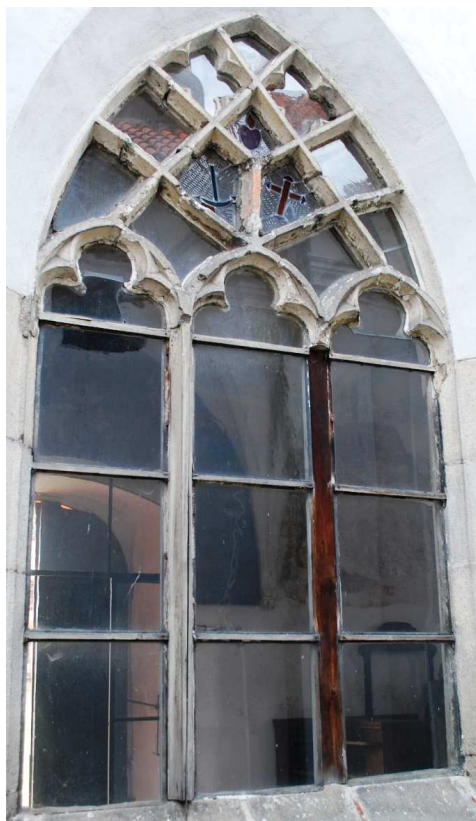
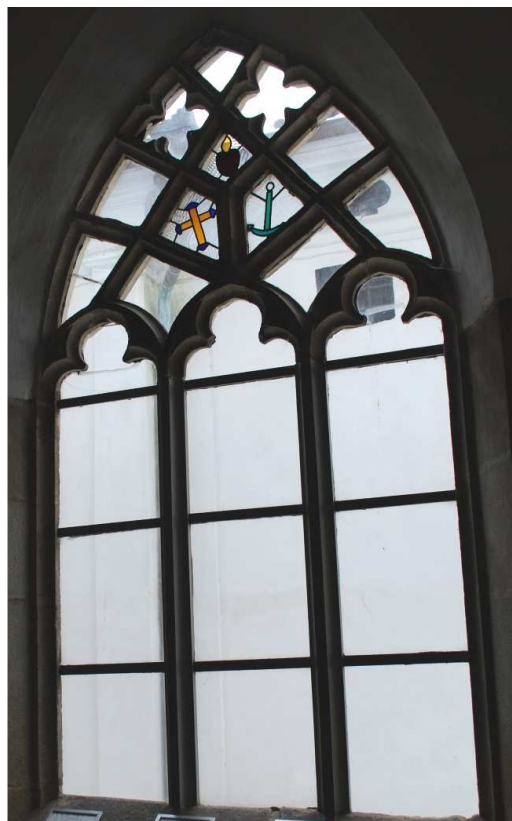
Prvek:	OKENNÍ OSTĚNÍ			číslo:	OS/10
POČET KUSŮ: 1			DATE: konec 15. stol.		
popis:	Lomené kamenné okenní ostění s pozdně gotickou kružbou, původní kamenné pruty nahrazeny profilovanými dřevěnými + vodorovné dřevěné příčle.				
umístění:	Ambit, západní křídlo, 2. okno od jihu	rozměry:	š 1800 mm v 1560 - 3110 mm		
materiál:	Žula, dřevo	povrchová úprava:	kamenická		
detaily:	Ve střední části kružby barevná vitráž.				
poznámka:					
stav:	Poškozené, nevhodná náhrada kamenných prutů dřevěnými, poškozené zasklení.

Pohled z rajskeho dvora
110210 hl 064

Pohled z ambitu
110127 hl 244

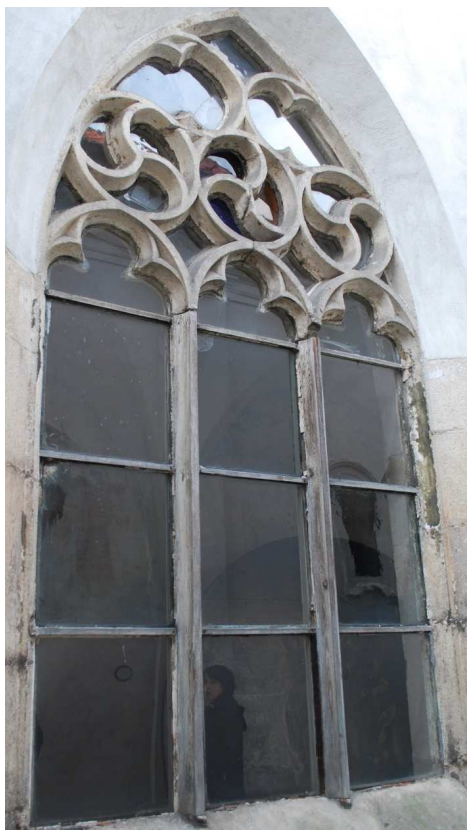
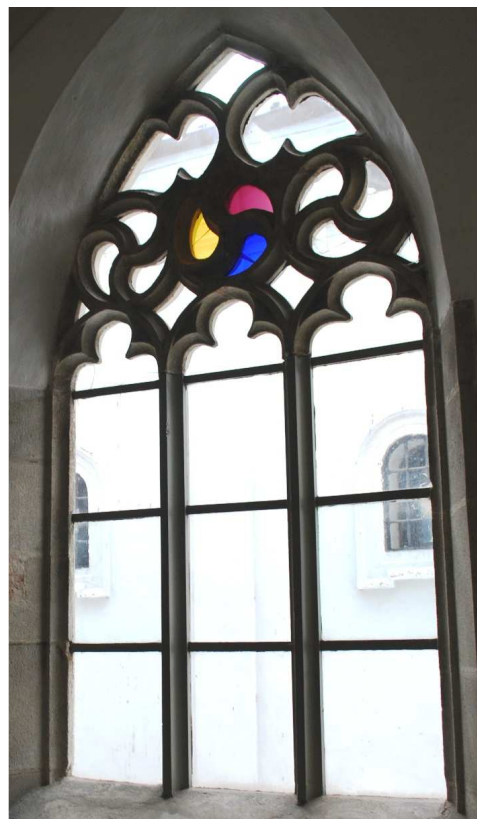
OS/11

Lomené kamenné okenní ostění s pozdně gotickou kružbou, původní kamenné pruty nahrazeny profilovanými dřevěnými + vodorovné dřevěné příčle.

Ve střední části kružby barevná vitráž.

Poškozené, nevhodná náhrada kamenných prutů dřevěnými, poškozené zasklení.

Pohled z rajského dvora
110210 hl 065

Pohled z ambitu
110127 hl 245

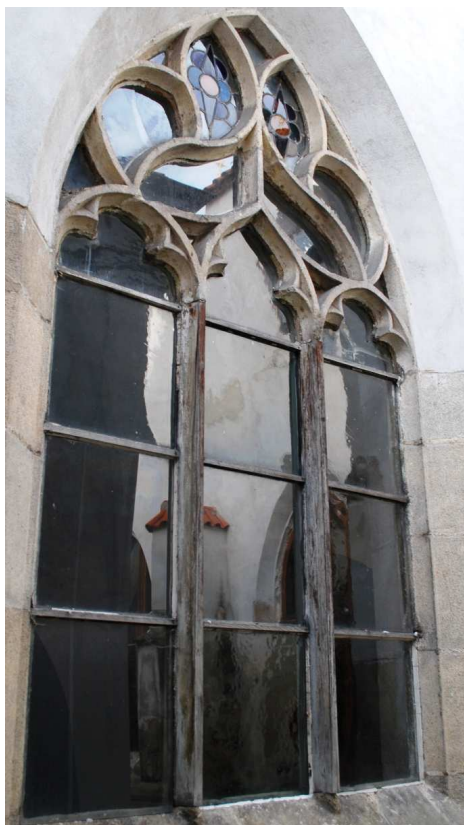
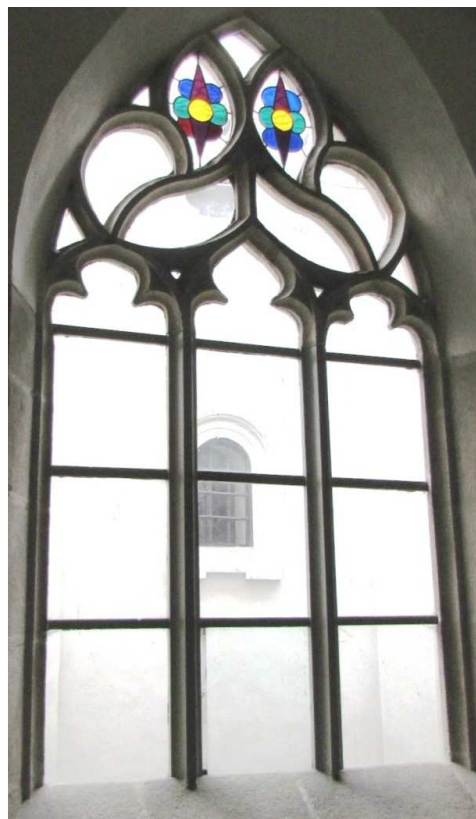
OS/12

Lomené kamenné okenní ostění s pozdně gotickou kružbou, původní kamenné pruty nahrazeny profilovanými dřevěnými + vodorovné dřevěné příčle.

V kružbě barevná vitráž.

Poškozené, nevhodná náhrada kamenných prutů dřevěnými, poškozené zasklení.

Pohled z rajskeho dvora
110210 hl 066

Pohled z ambitu
110310 hl 031

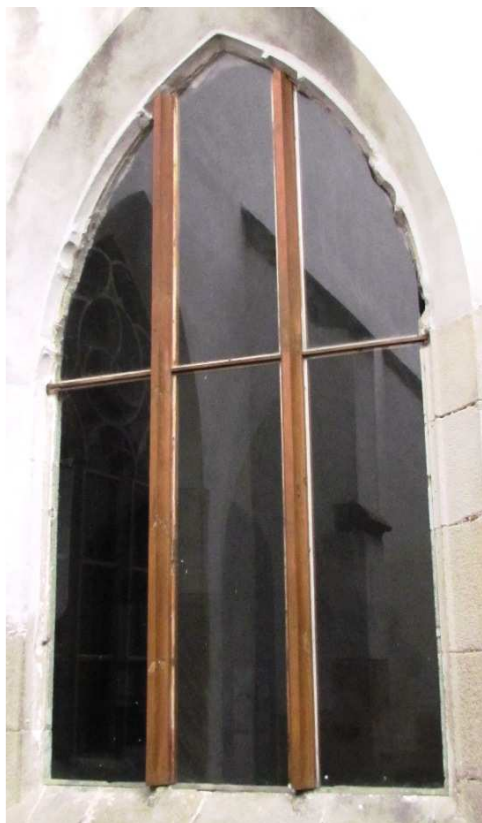
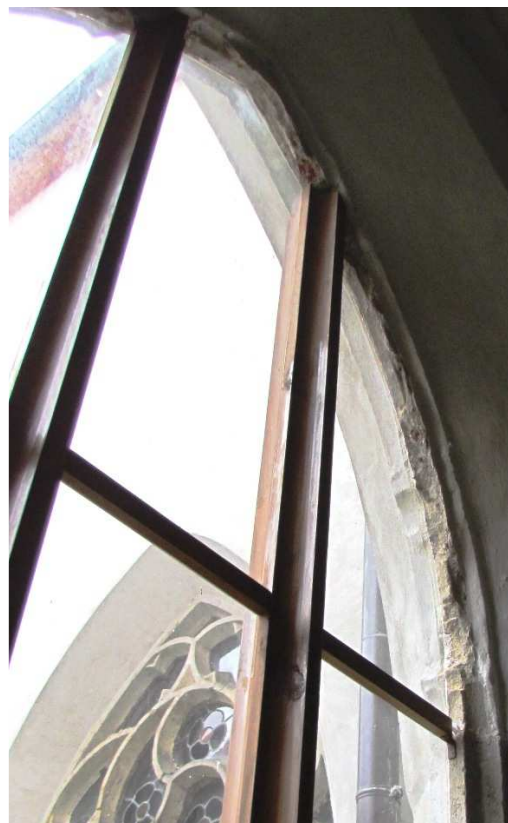
OS/14

Lomené kamenné gotické ostění, kružba i pruty chybí – osazeno novodobými dřevěnými okny.

Původní členění nebylo dohledáno.

Silně poškozené, chybí kružba i pruty.

Pohled z rajskeho dvora
110310 hl 032

Pohled z ambitu, detail
110310 hl 028

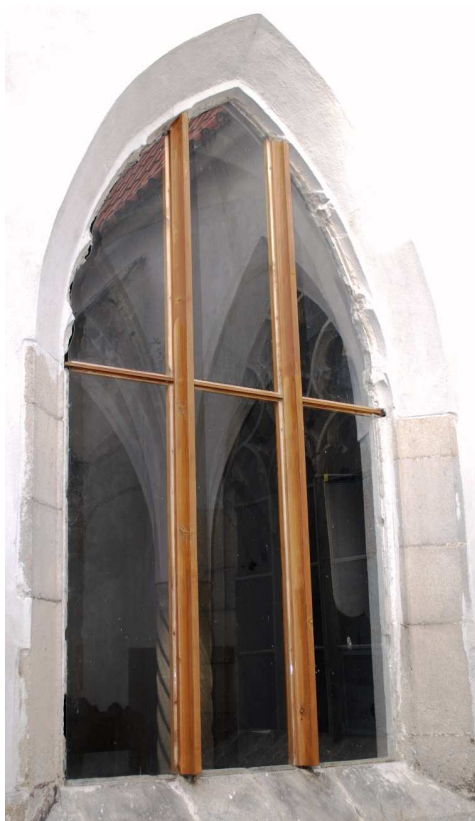
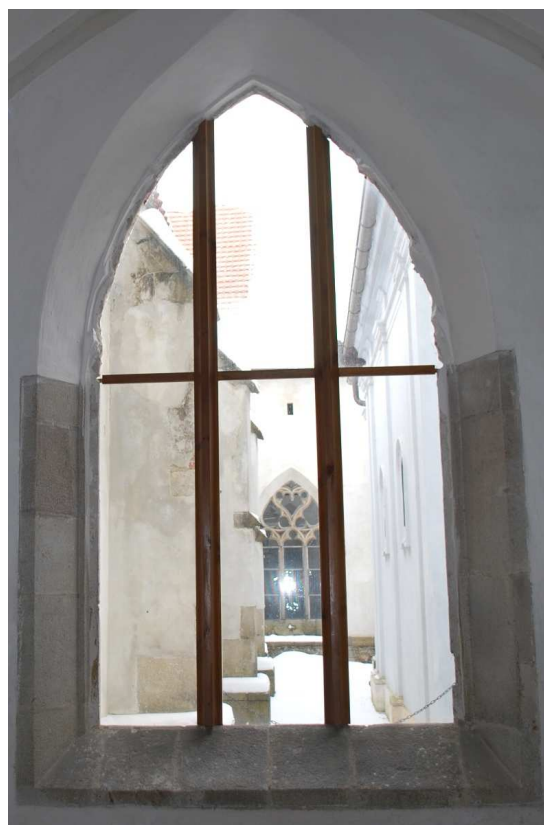
OS/15

Lomené kamenné gotické ostění, kružba i pruty chybí – osazeno novodobými dřevěnými okny.

Původní členění nebylo dohledáno.

Silně poškozené, chybí kružba i pruty.

Pohled z rajskeho dvora
110210 hl 053

Pohled z ambitu
110127 hl 234

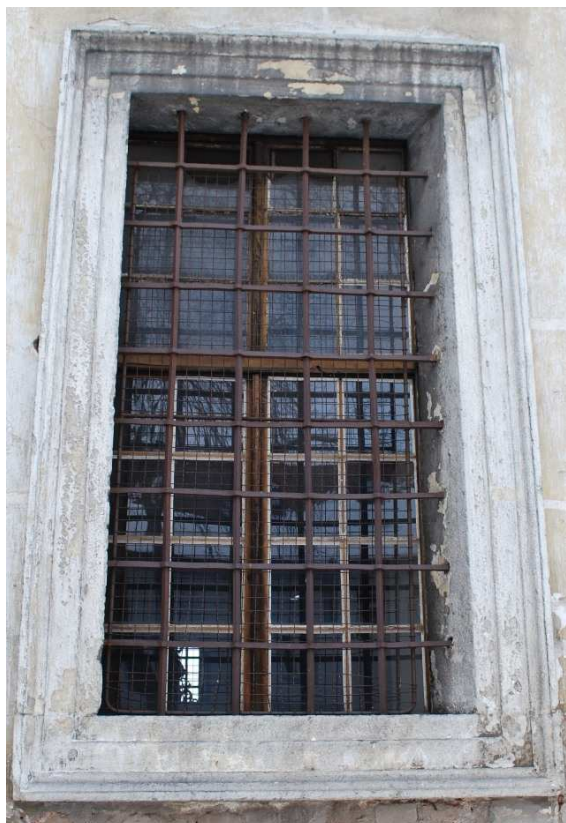
OS/16.1 - 2

Obdélné kamenné mělce profilované ostění osazené mřížemi M/1 a čtyřkřídlovými dřevěnými okny O/1.

Stojky zešikmené jedním směrem (ke vstupu).

Místy poškozené.

Pohled z nádvoří – OS/15.1
110127 hl 329

Pohled z nádvoří – OS/15.2
110127 hl 328

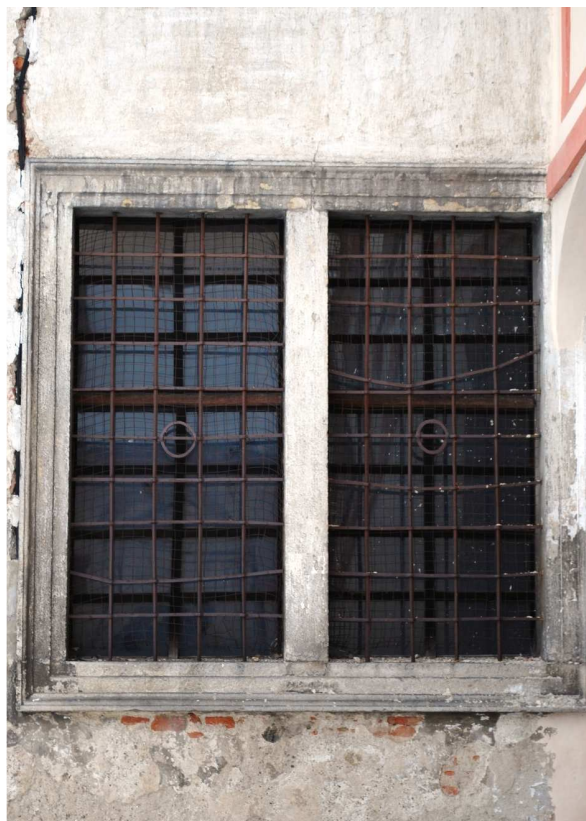
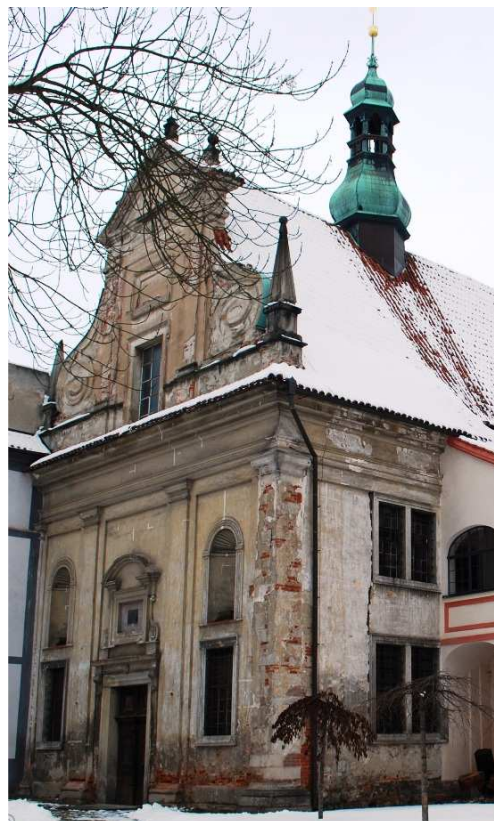
OS/17

Obdélné kamenné mělce profilované ostění se středním sloupkem – pro dvě okna, osazené mřížemi M/2 a čtyřkřídlovými dřevěnými okny O/2.

Část ostění (východní stojka) zazděna v arkádě schodiště na oratoř.

Místy poškozené

Pohled z nádvoří
110127 hl 331

Celkový pohled na západní část jižního průčelí
110127 hl 323

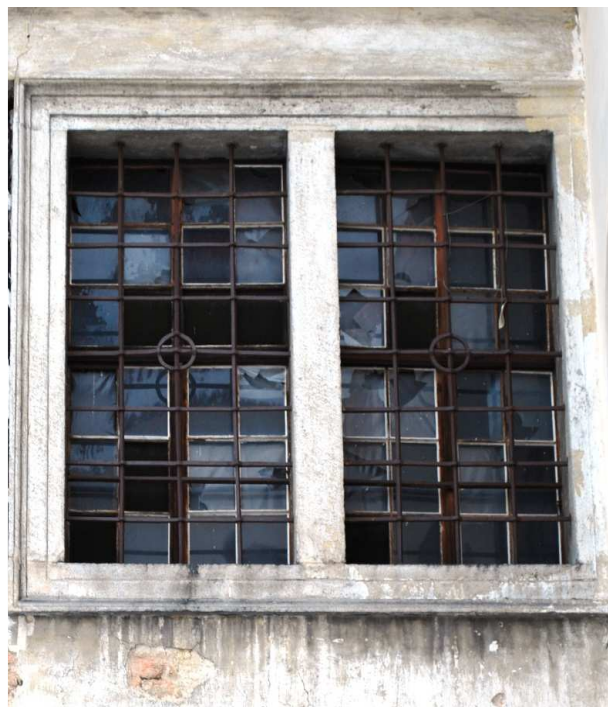
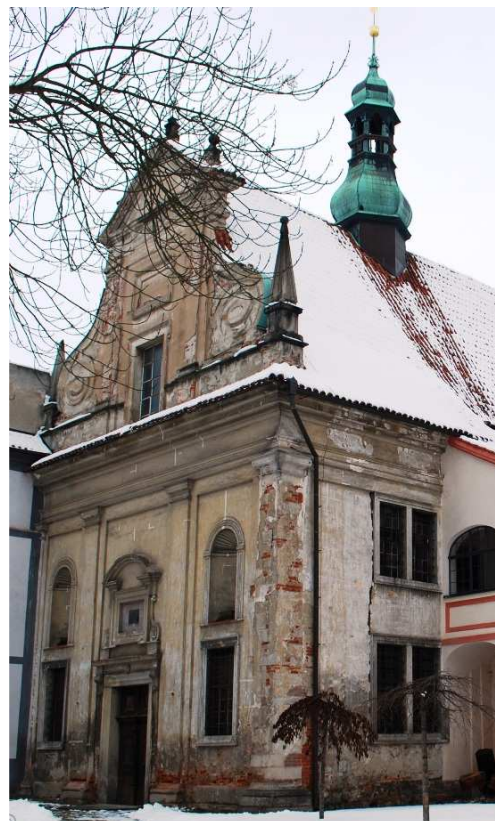
OS/18

Obdélné kamenné mělce profilované ostění se středním sloupkem – pro dvě okna, osazené mřížemi M/3 a čtyřkřídlovými dřevěnými okny O/3.

Okraj východní stojky zazděn v arkádovém schodišti na oratoř.

Místy poškozené.

Pohled z nádvoří
110127 hl 332

Celkový pohled na západní část jižního průčelí
110127 hl 323

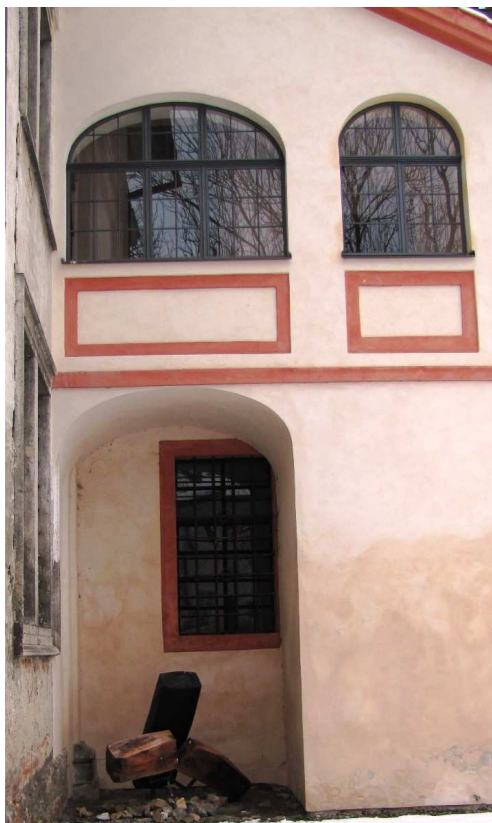
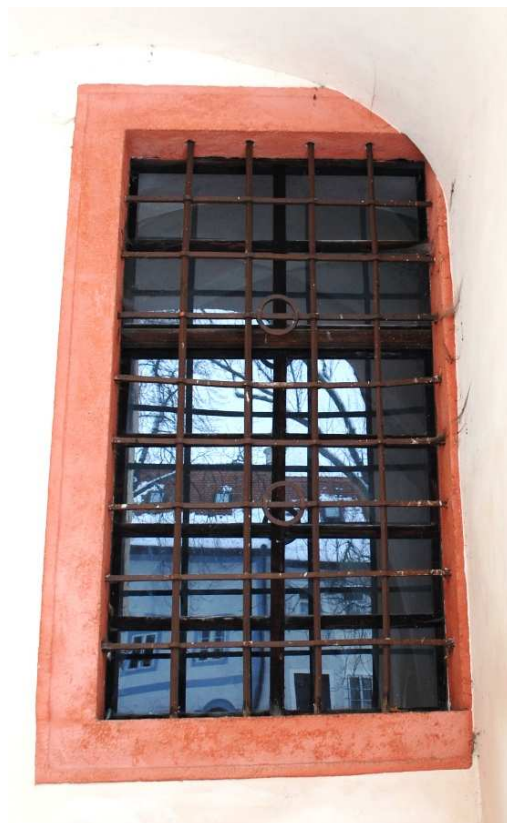
OS/19

Obdélné kamenné mělce profilované ostění osazené mřížemi M/4 a čtyřkřídlovými dřevěnými okny O/4.

Jižní okraj ostění zazděn v arkádovém schodišti na oratoř.

Opraveno okolo roku 2000.

Pohled z nádvoří
1101 TS 120

Pohled z nádvoří - detail
110127 hl 330

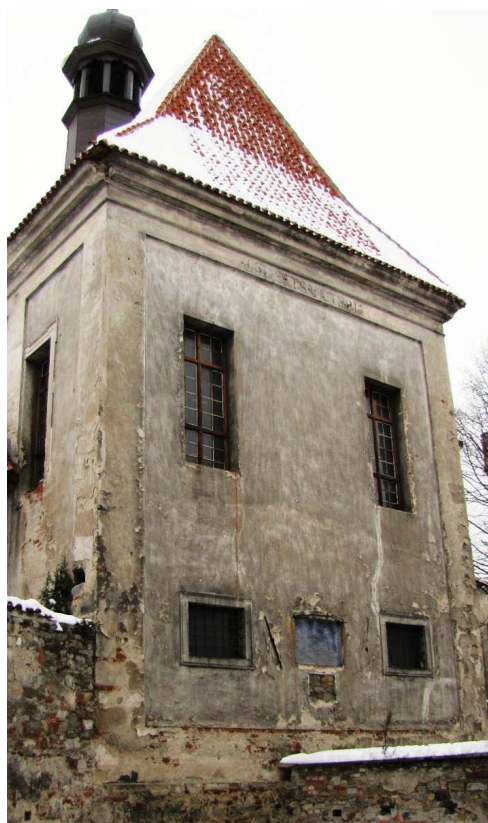
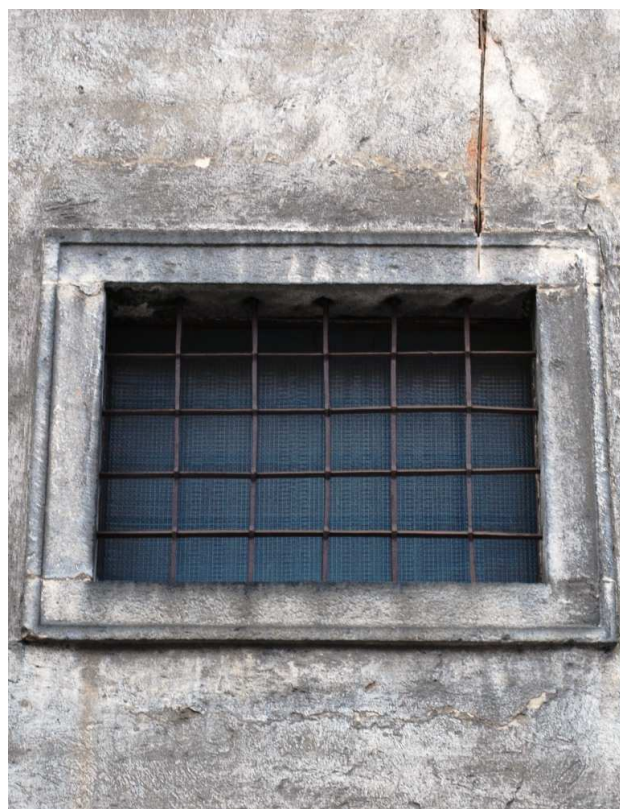
OS/20.1-4

Obdélné kamenné ostění s lištou osazené mřížemi M/5 a provizorními okny.

Místy poškozené

Východní fasáda chóru – OS/20.2 a OS/20.3
1101 TS 114

Detail OS/20.3
110216 hl 144

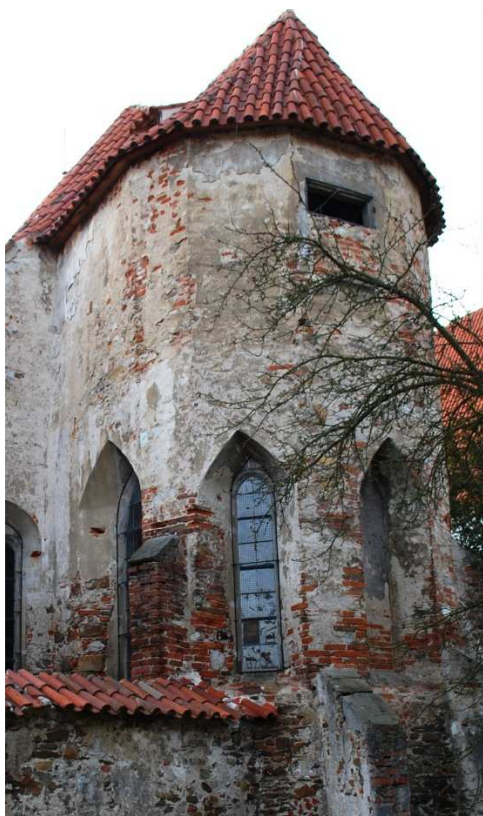
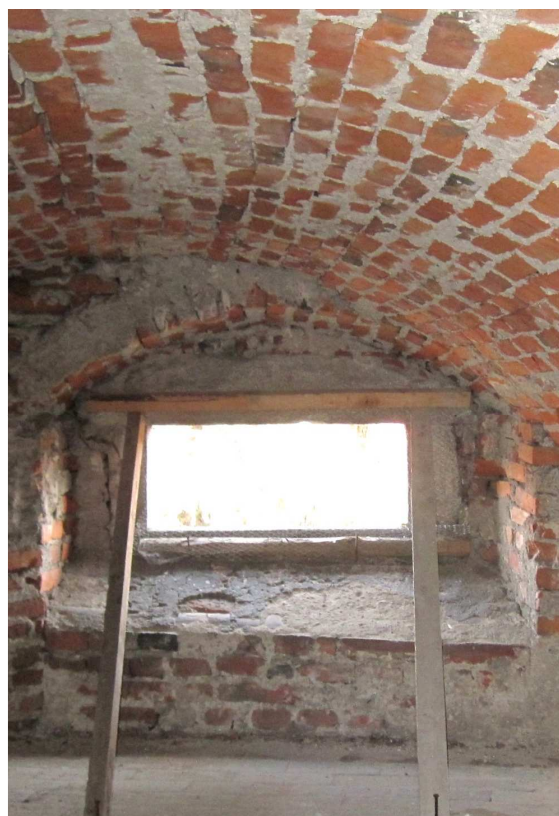
OS/21

Obdélné kamenné ostění s drážkou pro osazení rámu.

2 háky

Síť proti ptákům,

Poškozené

Presbyterium
110210 hl 193

Pohled z podkroví
110210 hl 104

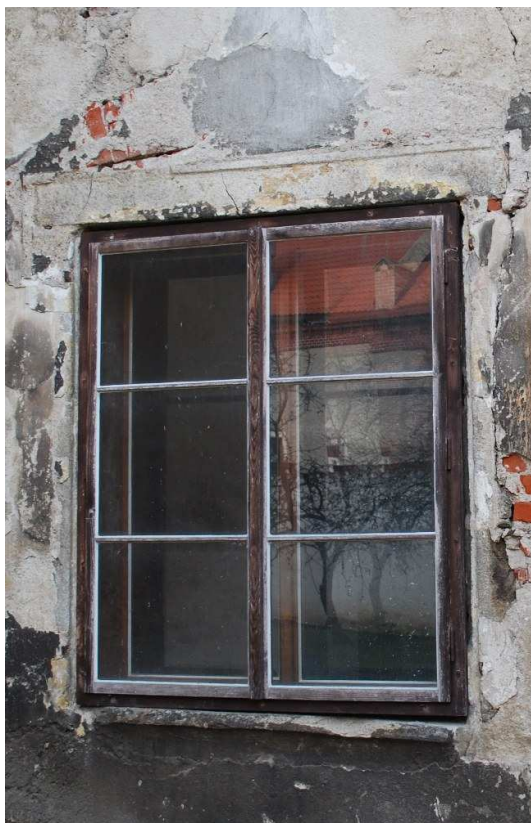
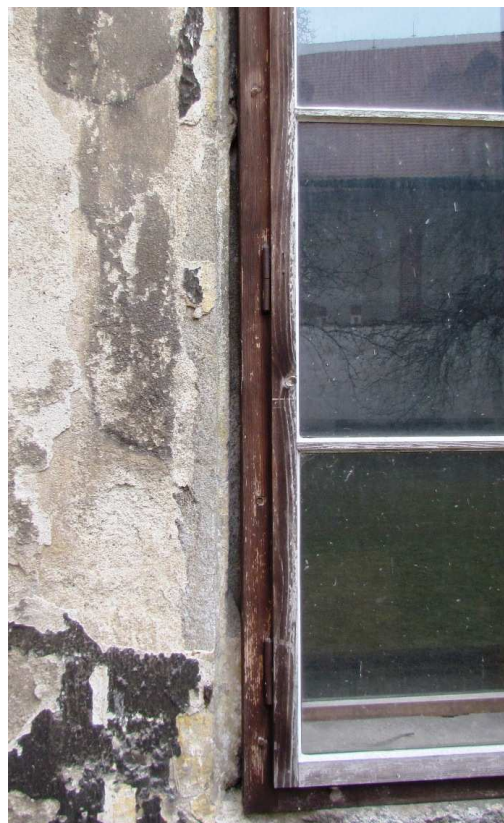
číslo: **OS/22**

popis: Obdélné kamenné ostění s římsičkou na parapetu a lištou na překladu, osazené novodobým dvoukřídlovým oknem.

poznámka: Stojky a parapet s vystupující římsičkou jsou středověkého původu, překlad s lištou je mladší; stojky jsou patrně druhotně použité.
Dle SHP byly v refektáři zvětšeny v roce 1733 dva okenní otvory a opatřeny novým kamenným ostěním.

stav: Značně poškozené

Celkový pohled
110210 hl 192

Detail stojky
110310 hl 077

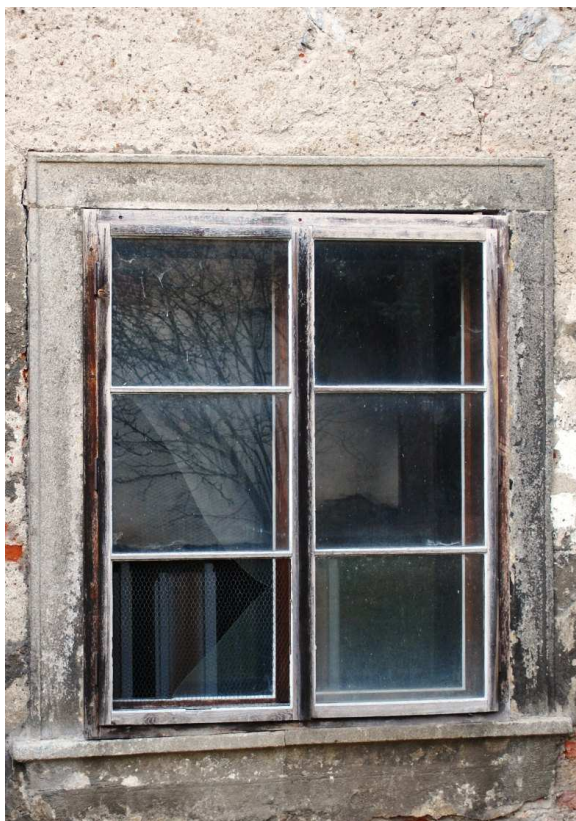
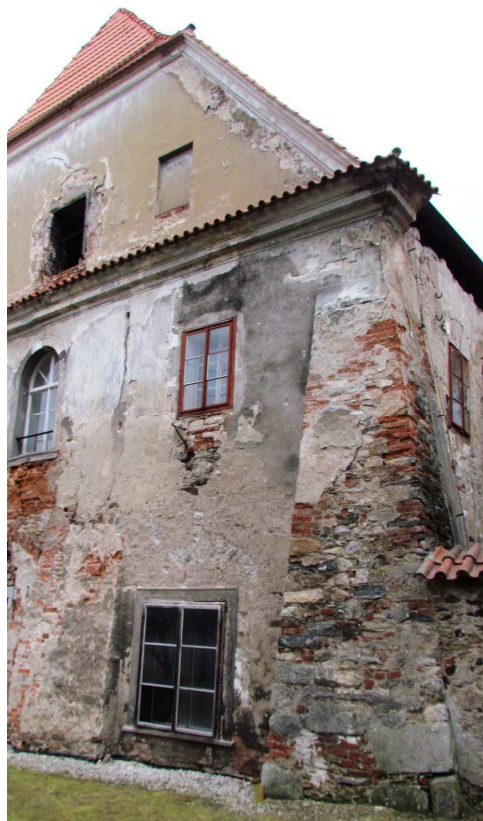
OS/23

Obdélné kamenné ostění s lištou a fabionovou římsičkou na parapetu, osazené novodobým dvoukřídlovým oknem.

Dle SHP byly v refektáři zvětšeny v roce 1733 dva okenní otvory a opatřeny novým kamenným ostěním.

Místy poškozené.

Celkový pohled
110210 hl 190

Pohled na východní štít konventu
110310 hl 079

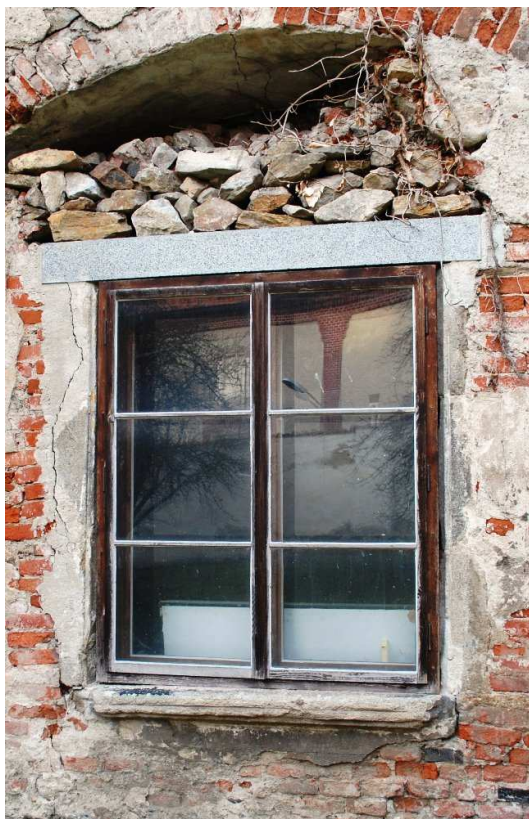
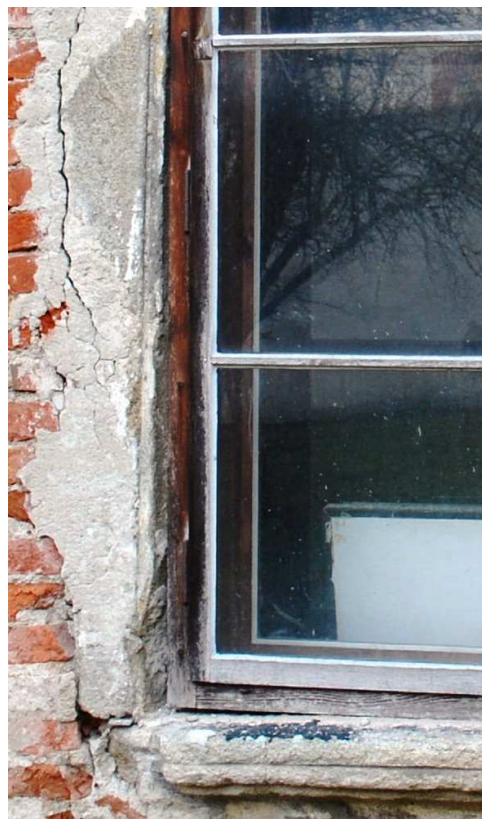
OS/24

Obdélné kamenné ostění s profilovaným parapetem, osazené novodobým dvoukřídlovým oknem.

Novodobý strojově opracovaný překlad.

Patrně částečně středověkého původu.
Dle SHP byly v refektáři zvětšeny v roce 1733 dva okenní otvory a opatřeny novým kamenným ostěním.

Značně poškozené, nevhodný novodobý překlad.

Celkový pohled
110210 hl 191

Detail stojky a parapetu
110210 hl 191

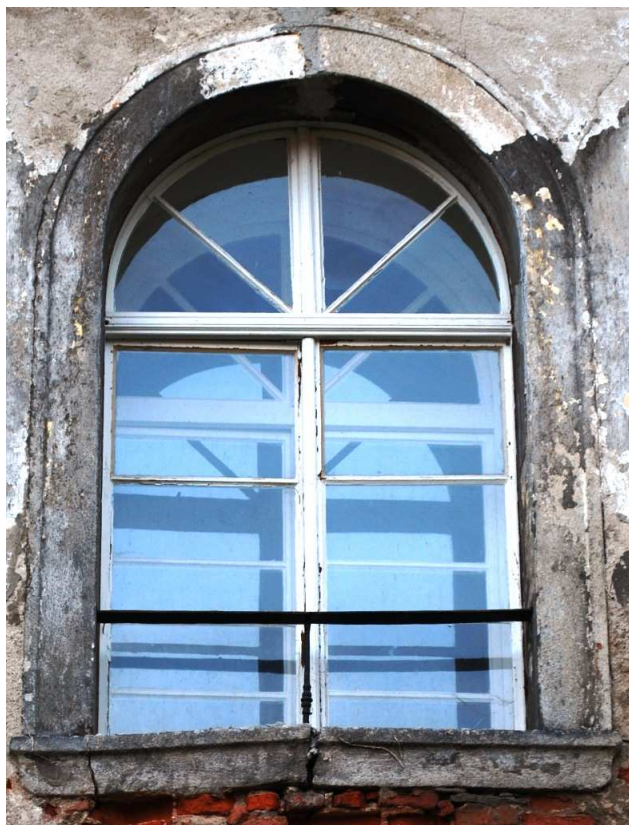
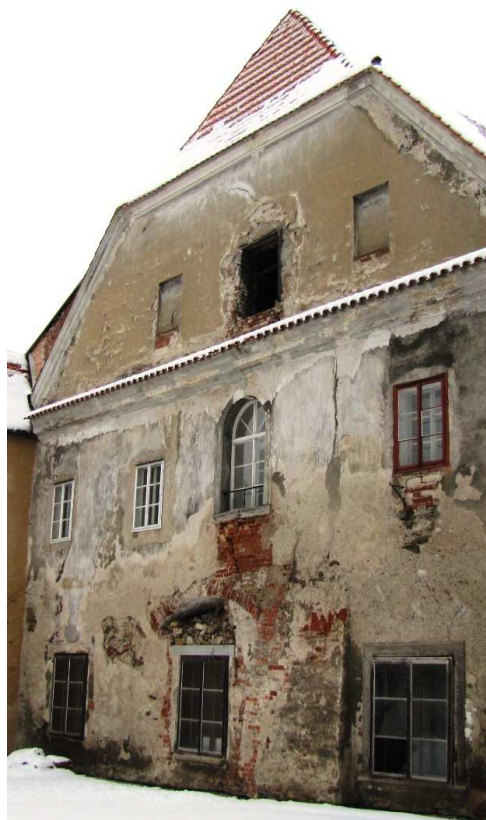
OS/25

Obdélné kamenné půlkruhově ukončené ostění s lištou osazené trojkřídlovým oknem O/13.

Kované zábradlí z pásoviny zpevněné svislou „tyčkou“, v místě jejího osazení prasklý parapet.

Poškozené, prasklý parapet.

Celkový pohled
110210 hl 188

Pohled na východní štít konventu
1101 TS 031
