# ČESKÝ KRUMLOV, KLÁŠTER MINORITŮ - KOSTEL

TABULKY PRVKŮ

Prosinec / 2014 Ing. Šantavá

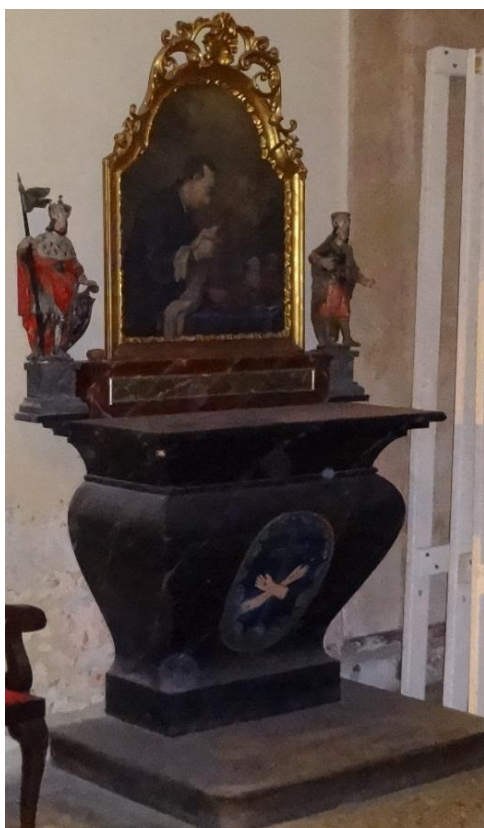
**OLT/1**

Celoplošně zašpiněný, mírně napaden dřevokazným hmyzem, lokální poškození polychromie, drobné odlomky, chybí atribut sv. Víta, na obraze zakalený lak a zkrakelovaná malba.

Celkový pohled

Před výmalbou kostela přemístit na vhodné místo, dále viz návrh na restaurování Mgr. Dagmar Geršlová 08/2014

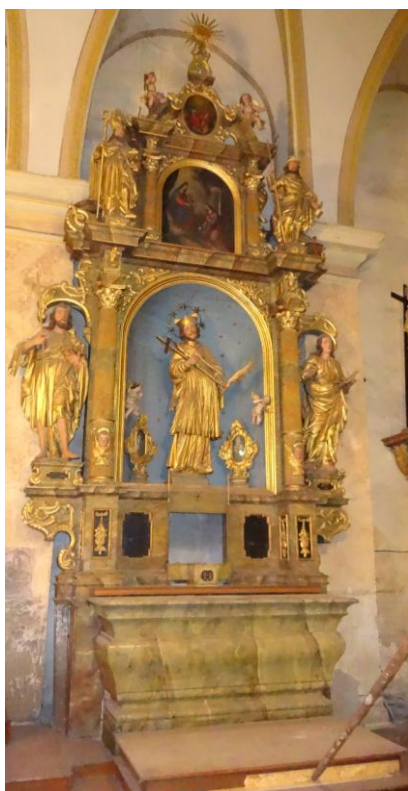
umístění:	Lod', severní stěna	rozměry:	cca š 4,00 m, v 8,40 m ( vč. menzy)	
materiál:	Dřevo	povrchová úprava:	Polychromie, zlacení	
stav:	Celoplošně uprášený a zašpiněný, napaden dřevokazným hmyzem (červotoč), pokryt vrstvou zakalené lakové vrstvy, lokální poškození polychromie a zlacení, drobné odlomky, lokální uvolnění spoju a úchytů, přemalby.			
poznámka:	ÚSKP rejstř. číslo 33 – 2257			
návrh:	Před výmalbou kostela demontáž řezeb, figurálních plastik, rámu obrazů, zakrytí architektury; dále viz návrh na restaurování Mgr. Dagmar Geršlová 08/2014.

Celkový pohled

Detail

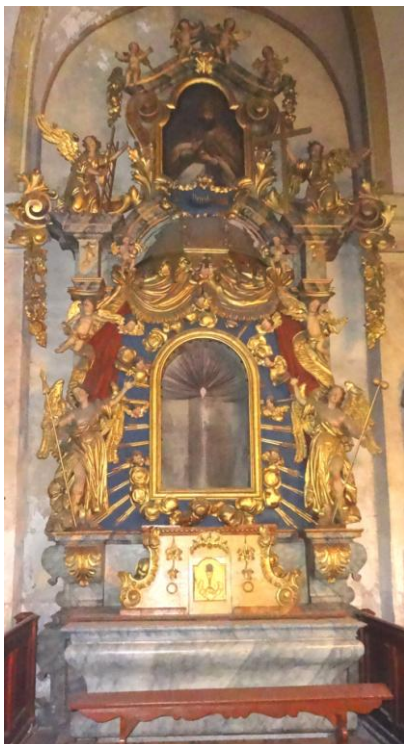
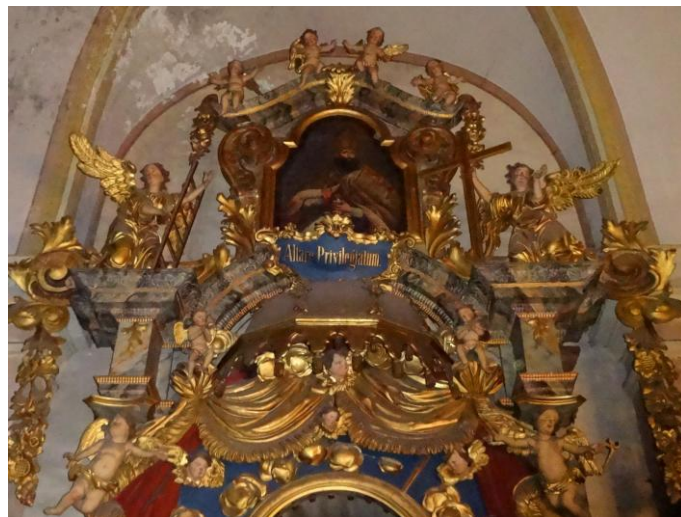
umístění:	Loď, severní stěna	rozměry:	cca š 4,00 m; v 8,10 m (v včetně menzy)	
materiál:	Dřevo	povrchová úprava:	Polychromie, zlacení	
stav:	Celoplošně zaprášený a zašpiněný, napaden dřevokazným hmyzem, pokryt vrstvou zakalené lakové vrstvy, lokální poškození polychromie a zlacení, drobné odlomky řezeb, lokální uvolnění spojů a úchyťů, přemalby.			
poznámka:	ÚSKP rejstř. č. 33 – 2256			
návrh:	Před výmalbou kostela demontáž řezeb, figurálních plastik, andílčích hlaviček, rámu obrazů a zakrytí architektury; dále viz návrh Mgr. Dagmar Grešíková 08/2014.

Celkový pohled

Detail

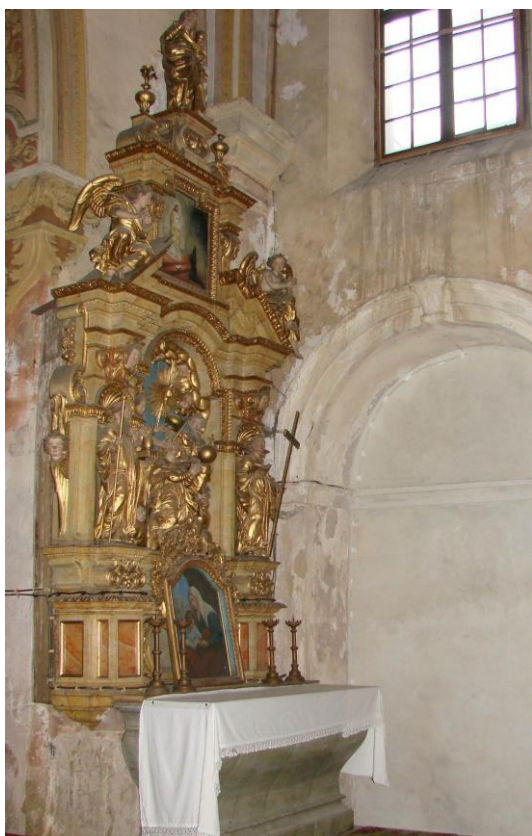
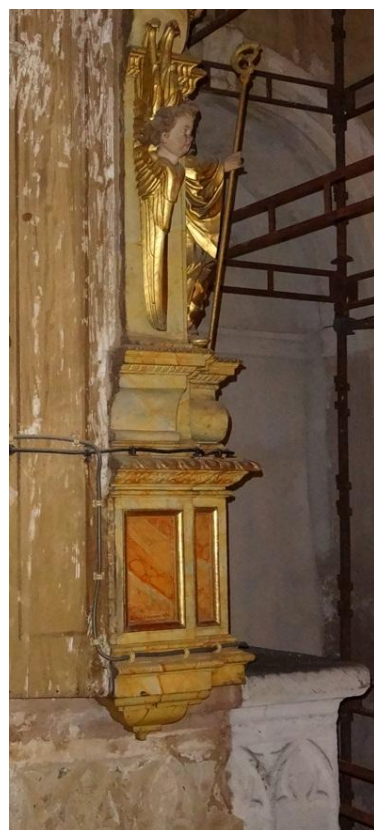
umístění:	Loď, východní stěna, jižní část	rozměry:	cca š 2,50 m; v 5,20 m (v bez menzy)	
materiál:	Dřevo	povrchová úprava:	Polychromie, zlacení, mramorování	
stav:	Celoplošně zaprášený a zašpiněný, napaden dřevokazným hmyzem (červotoč), pokryt vrstvou zakalené lakové vrstvy, lokální poškození polychromie a zlacení, drobné odlomky řezeb, lokální uvolnění spojů a úchytů, přemalby.			
poznámka:	ÚSKP rejstř. č. 33 – 2258			
stav:	Před výmalbou kostela demontáž řezeb, figurálních plastik, atd. a zakrytí architektury; dále viz návrh na restaurování Mgr. Dagmar Geršlová 08/2014.

Celkový pohled

Detail s gotickou menzou

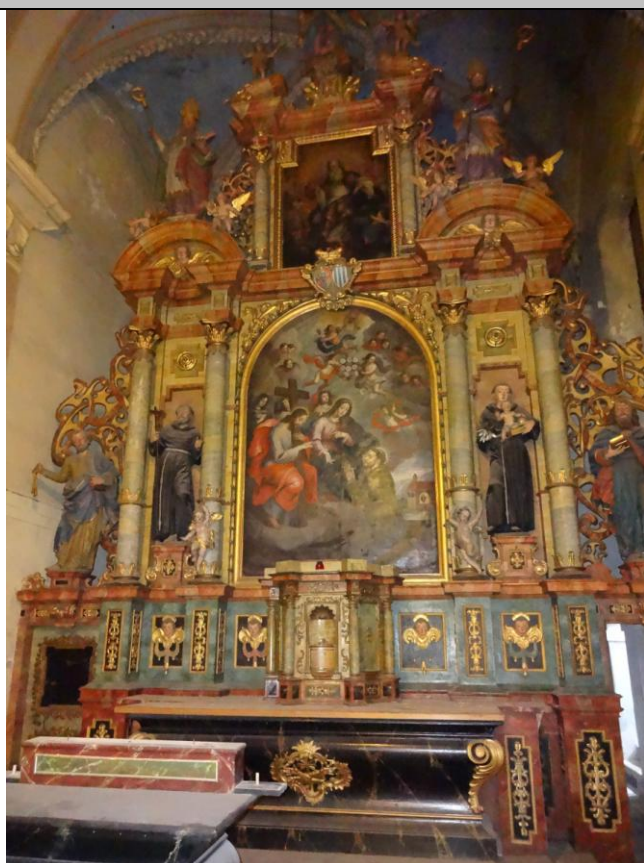
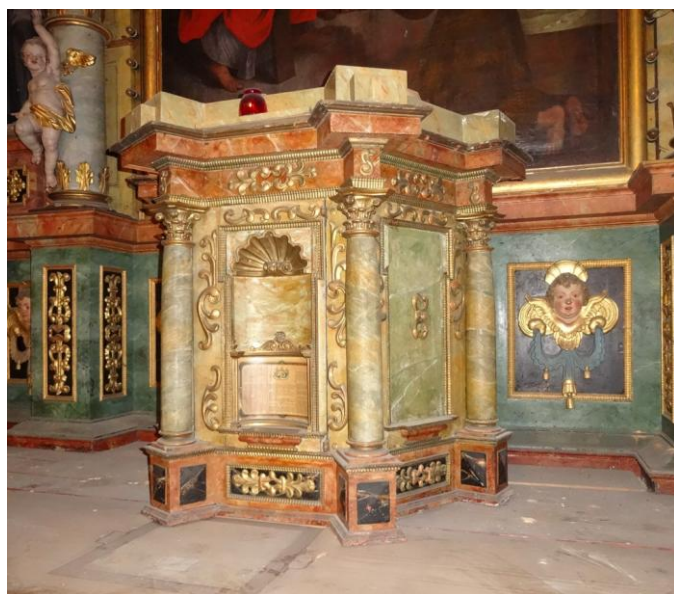
číslo: **OLT/6**

**stav:** Celoplošně zaprášený a zašpiněný, napaden dřevokazným hmyzem (červotoč), pokryt vrstvou zakalené lakové vrstvy, lokální poškození polychromie a zlacení, drobné odlomky řezeb, lokální uvolnění spojů a úchyty, přemalby.

Celkový pohled

Detail

**návrh:** Před výmalbou kostela demontáž řezeb, figurálních plastik, atd. a zakrytí architektury; dále viz návrh na restaurování Mgr. Dagmar Geršlová 08/2014.
