ČESKÝ KRUMLOV, KLÁŠTER MINORITŮ - KOSTEL

TABULKY PRVKŮ

Prosinec / 2014 Ing. Šantavá

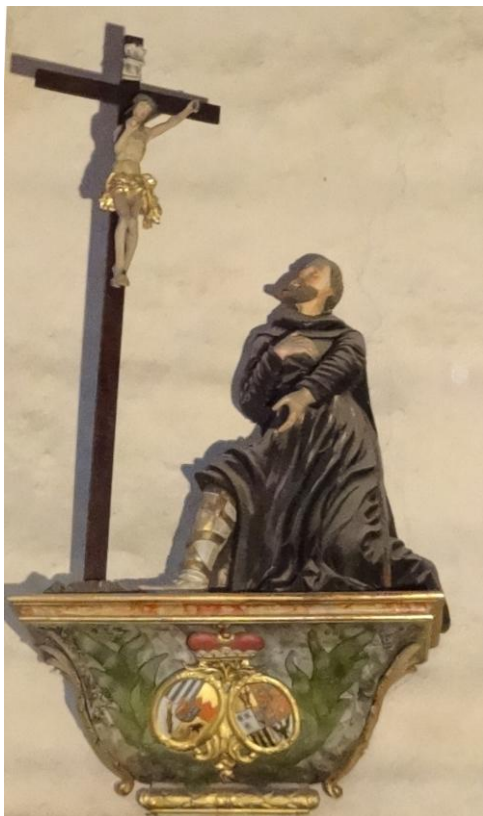
PL/1

PLASTIKA SV. PEREGRÍN S KRUCIFIXEM

Postava sv. Peregrína klečí před krucifixem, má vyhrnutý plášť a ukazuje Kristovi na kříži nemocnou nohu.
Plastika i krucifix stojí na konvexně vykrojené dřevěné konzole zavěšené na zdi. Konzola je zdobená zeleně malovanými řezanými a zlacenými plastickými listy, plocha je zeleně mramorovaná, spodní a horní hrana zlacená, v ose je reliéfní řezba s aliančními erby Schwarzenbergů a Lobkoviců, nad nimi knížecí korunka.

Silně zaprášený a zašpiněný povrch, narušená polychromie s mírnou tendencí uvolňovat se od podkladu.

Před výmalbou kostela sejmout včetně konzoly a uložit na vhodném místě, dále viz návrh na restaurování zpracovaný PhDr. Ludmila Ourodová 24. 8. 2014.

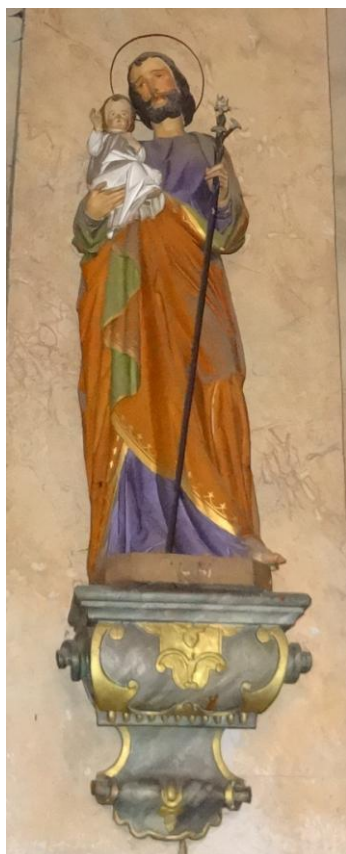
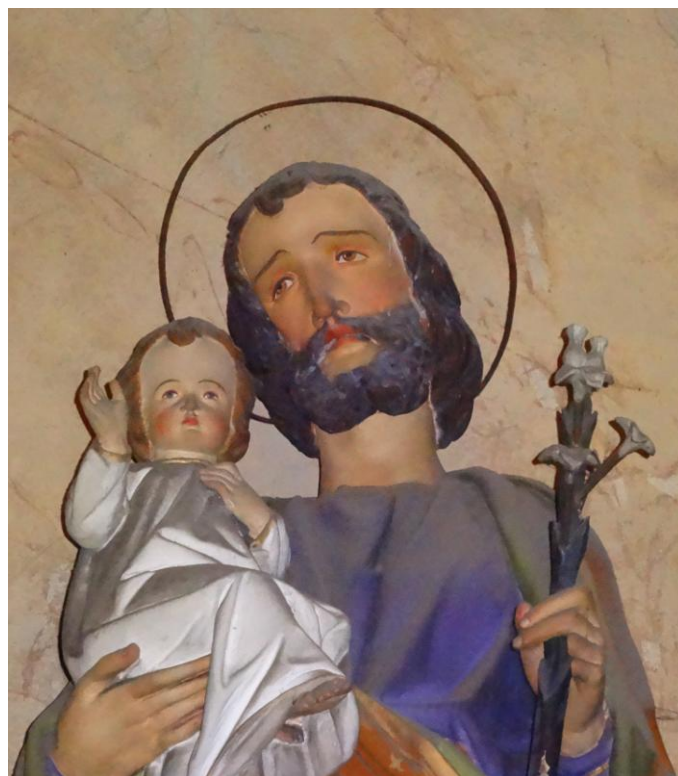
PL/2

PLASTIKA SV. JOSEF S DÍTĚTEM JEŽÍŠEM

Postava sv. Josefa s lilí v jedné ruce a dítětem Ježíšem v náručí oděná do fialových šatů a okrového pláště se zlatým lemem a zelenou podšívkou; žehnající dítě má na sobě bílou košilku. Plastika stojí na dřevěné modře mramorované konzole zdobené zlacenými dekory a volutovými závitnicemi.

Zaprášený a zašpiněný povrch, narušená polychromie

Před výmalbou kostela sejmout včetně konzoly a uložit na vhodném místě, dále viz návrh Mgr. Dagmar Geršlová, 08/2014 (šetrné ošetření od nánosů špíny a laků, ošetření proti dřevokaznému hmyzu, revize podkladové vrstvy a polychromie, lokální tmelení, retušování, závěrečná konzervace s ohledem na klimatické podmínky v kostele).

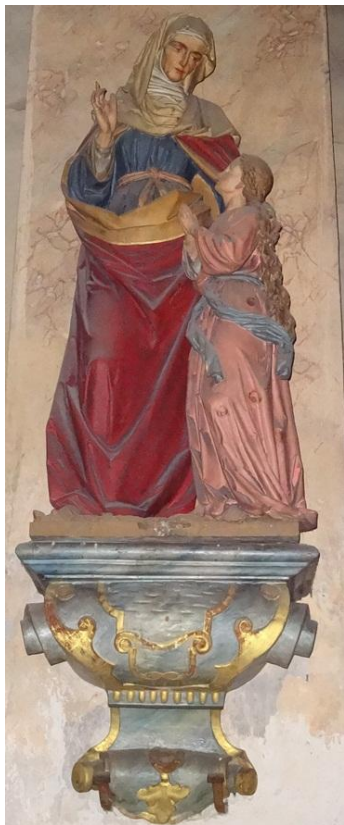
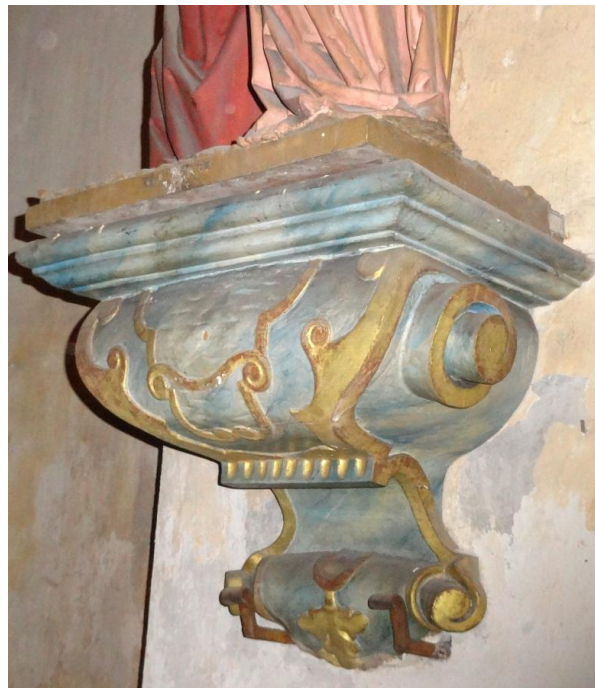
PLAST/3

PLASTIKA SV. ANNA S PANNOU MARIÍ

Postava starší ženy - sv. Anny v modrých šatech přepásaných v pase a červeným pláštěm s okrovou podšívkou má zakryté vlasy bílou plenou a sklání se k dívce – Panně Marii v růžových šatech a rozpuštěnými vlasy.
Plastika stojí na dřevěné modře mramorované konzole zdobené zlacenými dekory a volutovými závitnicemi.

Zaprášený a zašpiněný povrch, narušená polychromie

Před výmalbou kostela sejmout včetně konzoly a uložit na vhodném místě, dále viz návrh Mgr. Dagmar Geršlová, 08/2014 (šetrné ošetření od nánosů špíny a laků, ošetření proti dřevokaznému hmyzu, revize podkladové vrstvy a polychromie, lokální tmelení, retušování, závěrečná konzervace s ohledem na klimatické podmínky v kostele).

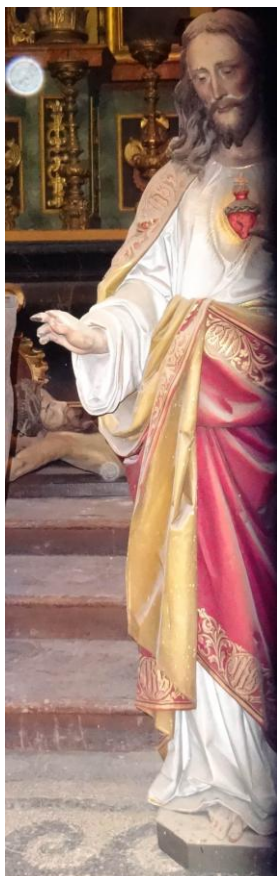
PLAST/4

PLASTIKA NEJSVĚTĚJŠÍ SRDCE JEŽÍŠOVO

Postava Ježíše Krista s jednou rukou ukazující na planoucí srdce obtočené trnovou korunou na své hrudi, s druhou v žehnajícím gestu; oděn do bílého roucha a červeného pláště se zlatým ornamentálním lemem.

Zaprášený a zašpiněný povrch, narušená polychromie

Před výmalbou kostela sejmout včetně konzoly a uložit na vhodném místě, dále viz návrh Mgr. Dagmar Geršlová, 08/2014 (šetrné ošetření od nánosů špíny a laků, ošetření proti dřevokaznému hmyzu, revize podkladové vrstvy a polychromie, lokální tmelení, retušování, závěrečná konzervace s ohledem na klimatické podmínky v kostele).

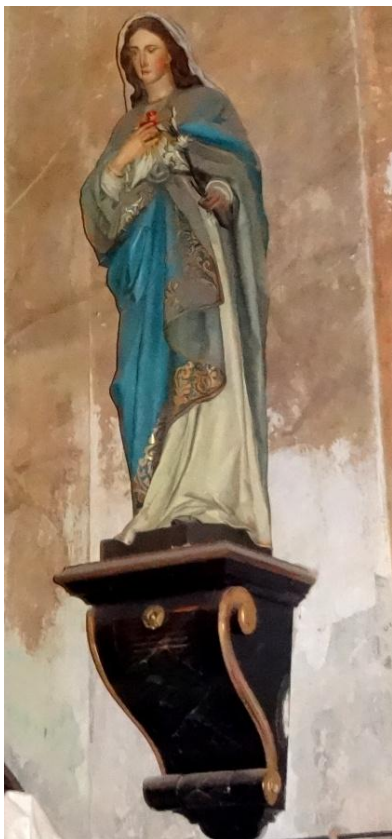
PL/5

PLASTIKA NEPOSKVRNĚNÉ SRDCE PANNY MARIE

Postava Panny Marie s pravou rukou, ve které drží své srdce, na hrudi a lilii v levé ruce. Je oděná do bílého roucha, přes které má přehozený modrý plášť se zlatým ornamentem na lemu. Vlasy má kryté bílou plachetkou.

Celkově zaprášená, drobné odlomky, drobné poškození polychromie s krakeláží.

Před výmalbou kostela sejmout včetně konzoly a uložit na vhodném místě, dále viz návrh Mgr. Dagmar Geršlová, 08/2014 (šetrné ošetření od nánosů špíny a laků, ošetření proti dřevokaznému hmyzu, revize podkladové vrstvy a polychromie, lokální tmelení, retušování, závěrečná konzervace s ohledem na klimatické podmínky v kostele).

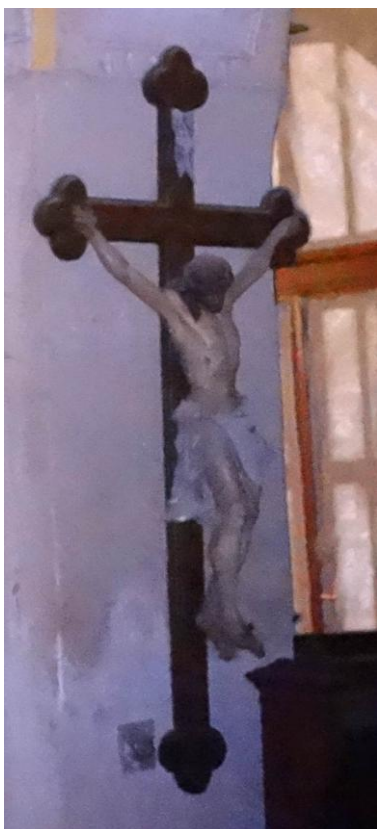
PL/6

PLASTIKA UKŘIŽOVANÝ

Jetelový kříž s ukřižovaným Kristem, tělo mírně esovitě prohnuté, kolem boků bílá rouška se zlatým lemem. V horní části kříže nápis INRI.

Celoplošně zaprášené a zašpiněné, drobná lokální krakeláž barevné vrstvy.

Před výmalbou kostela sejmout y a uložit na vhodném místě, dále viz návrh Mgr. Dagmar Geršlová, 08/2014 (šetrné ošetření od nánosů špíny a laků, ošetření proti dřevokaznému hmyzu, revize podkladové vrstvy a polychromie, lokální tmelení, retušování, závěrečná konzervace s ohledem na klimatické podmínky v kostele).

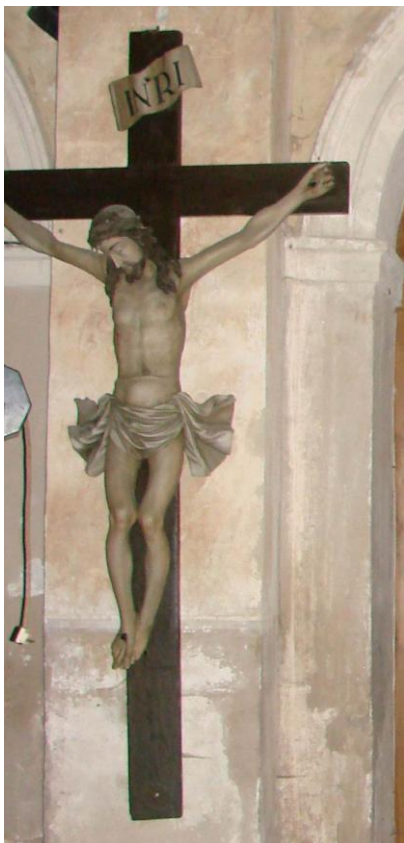
PL/7

PLASTIKA UKŘIŽOVANÝ

Kříž s ukřižovaným Kristem, v horní části kříže nápis INRI
(původně pod stříškou na západním průčelí kostela).

Celoplošně zaprášené a zašpiněné

Před výmalbou kostela sejmout a uložit na vhodném místě,
dále viz návrh na restaurování zpracovaný PhDr. Ludmila Ourodová 24. 8. 2014.

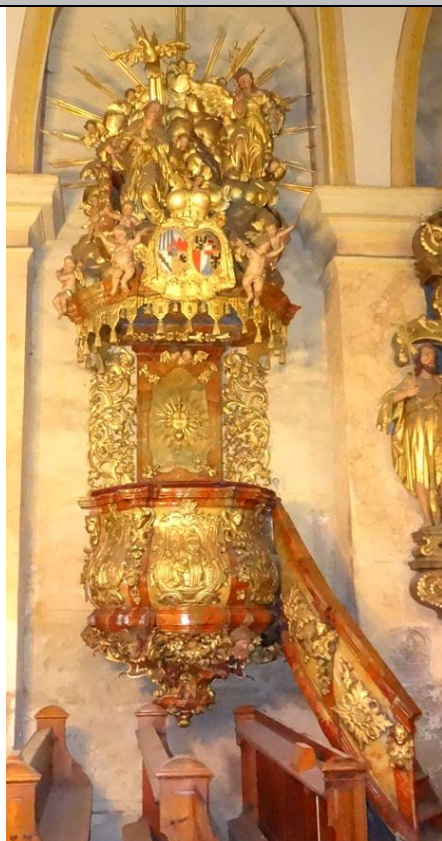
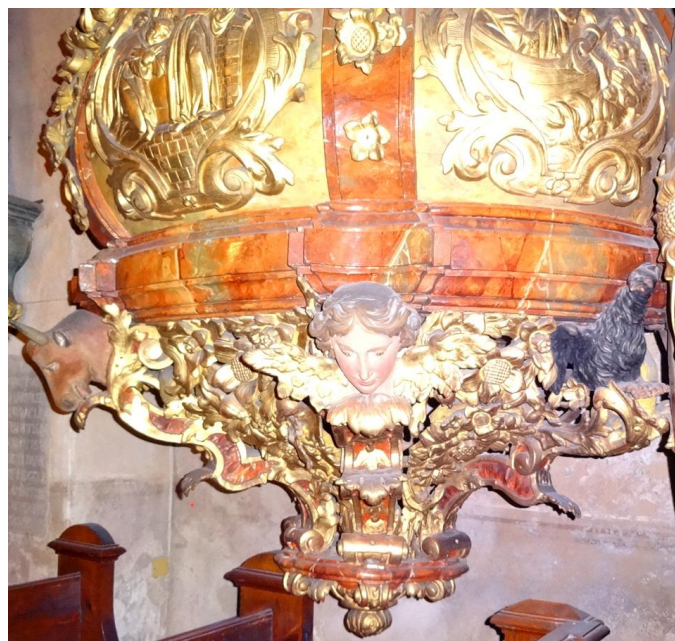
KAZ/1

KAZATELNA

Kazatelna s osmistupňovým dřevěným schodištěm s plnou poprsní zdobenou řezbou, řečniště se zakončením ve tvaru obráceného zvonu se středovou kulovitou hlavicí a plochou vyplněnou vegetabilní řezbou, pod jeho spodní římsou znaky evangelistů, plocha řečniště členěna pilastry, mezi nimi kartuše s výjevy ze života sv. Františka, záda kazatelny plná s vykrajovanou vpadlou kazetou, nad ní sdružené okřídlené andělčí hlavičky, po stranách zlacené akantové řezby. Stříška baldachýnová s čabrakou po obvodu, uprostřed erb se znakem Schwarzenbergů a Lobkoviců a korunou, po stranách adorující putti, k stříšce přichyceny plastiky Zvěstování PM, lemováno dekorativní řezbou a paprsky.

Celoplošně zaprášené a zašlé, lokálně drobné odlomky, uvolnění úchytlů a spojů, drobná krakeláž v barevné vrstvě, drobné defekty a ztráty zlacení.

Před výmalbou demontáž řezeb a figurálních plastik, zakrytí architektury, dále viz návrh na restaurování Mgr. Dagmar Geršlová, 08/2014
