Restaurátorský záměr a finanční rozvaha na
RESTAUROVÁNÍ KAMENNÝCH PRVKŮ
VÝKLENKOVÉ KAPLE Č. 5 KŘÍŽOVÉ CESTY
na Křížové hoře v Českém Krumlově

2. Současný stav - popis a charakteristika poškození díla:

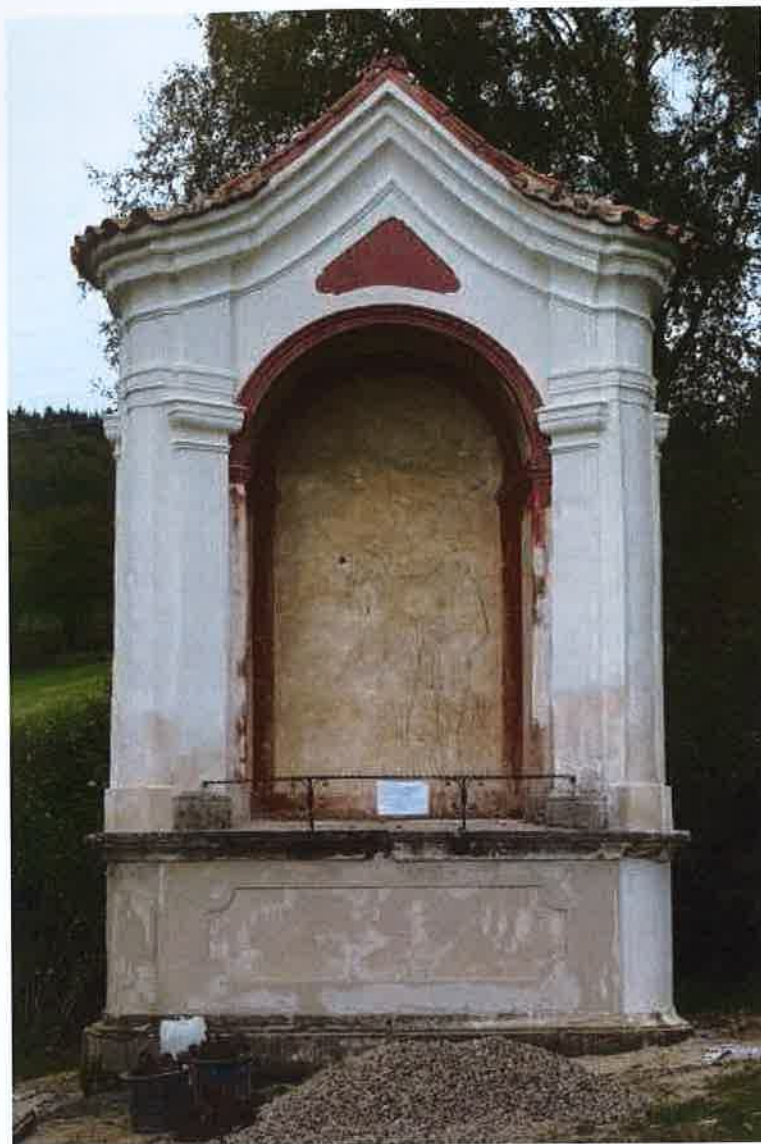
Výklenková kaple č. 5 – stav k 10. 10. 2016;
v roce 2016 prošla kaple v rámci Programu regenerace městských památkových rezervací a městských památkových zón částečnou obnovou; celkový pohled

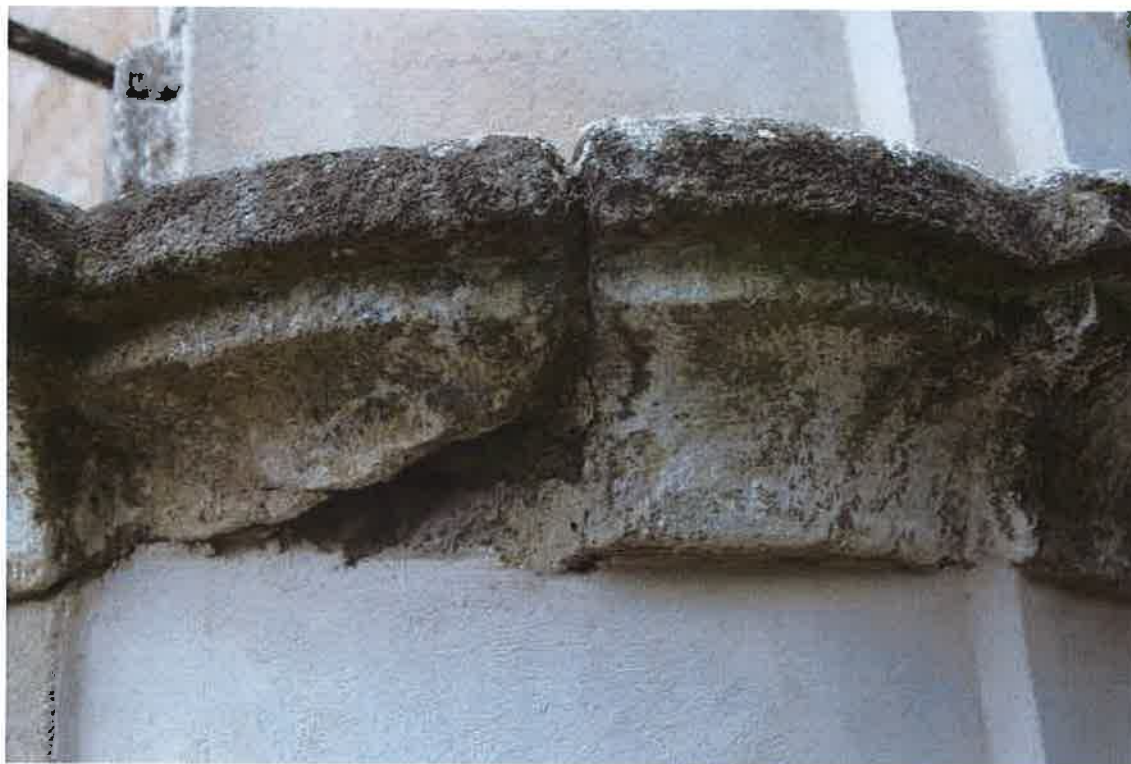
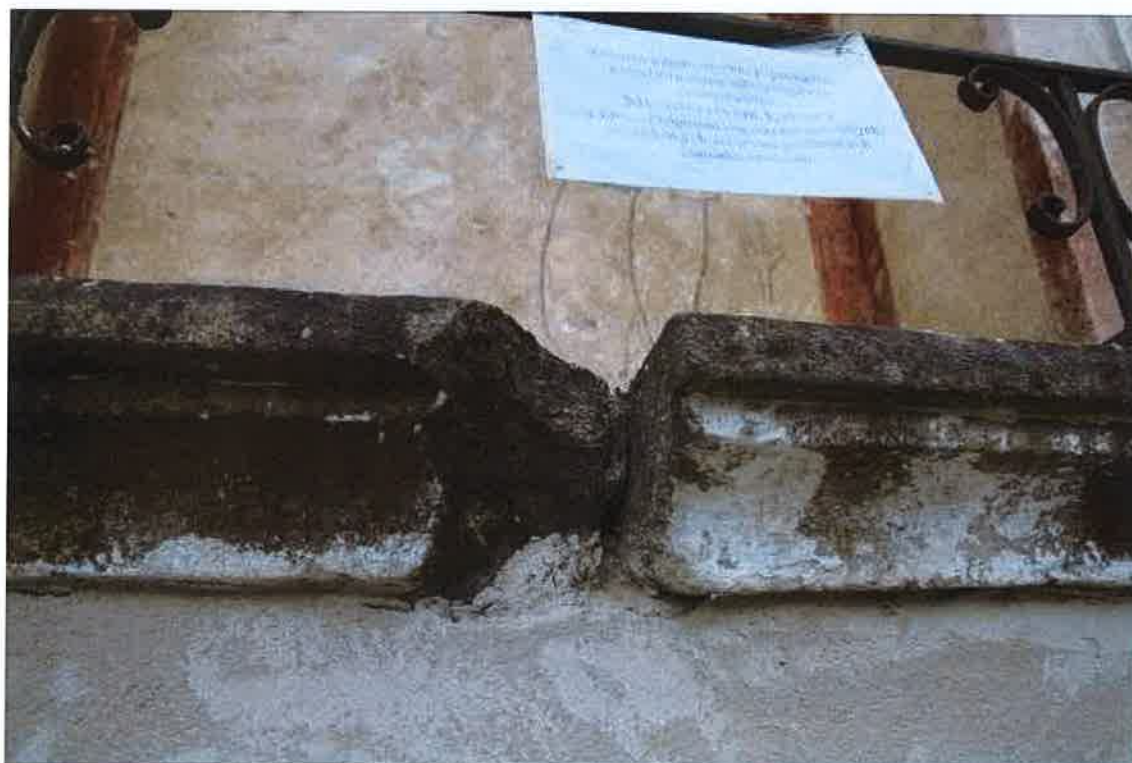
Na řadě míst je řada mechanických poškození odražené profilace rohů a hran. U některých z nich je viditelný doplněk z nevhodného materiálu s vysokým podílem cementového pojiva.

Výklenková kaple č. 5 – na řadě míst je řada mechanických poškození odražené profilace rohů a hran; detail římsy

Mechanická poškození uražených hran by měla být doplněna. Takové doplňování bude prováděno v plném rozsahu přímo na kamenný originál barevně i strukturně odpovídajícím tmelem.

Nově domodelované části by tak měli respektovat původní styl sochařské modelace i charakter povrchového reliéfu. Jako nejvhodnější tmel restaurátor navrhuje pro kamenný materiál probarvenou minerální směs na cementové bázi či bázi umělých pryskyřic, ale vždy plněnou kamennou drtí identickou doplňovanému kameni žuly, tedy tmelem, který respektuje strukturu, složení a barevnost kamenných originálů.

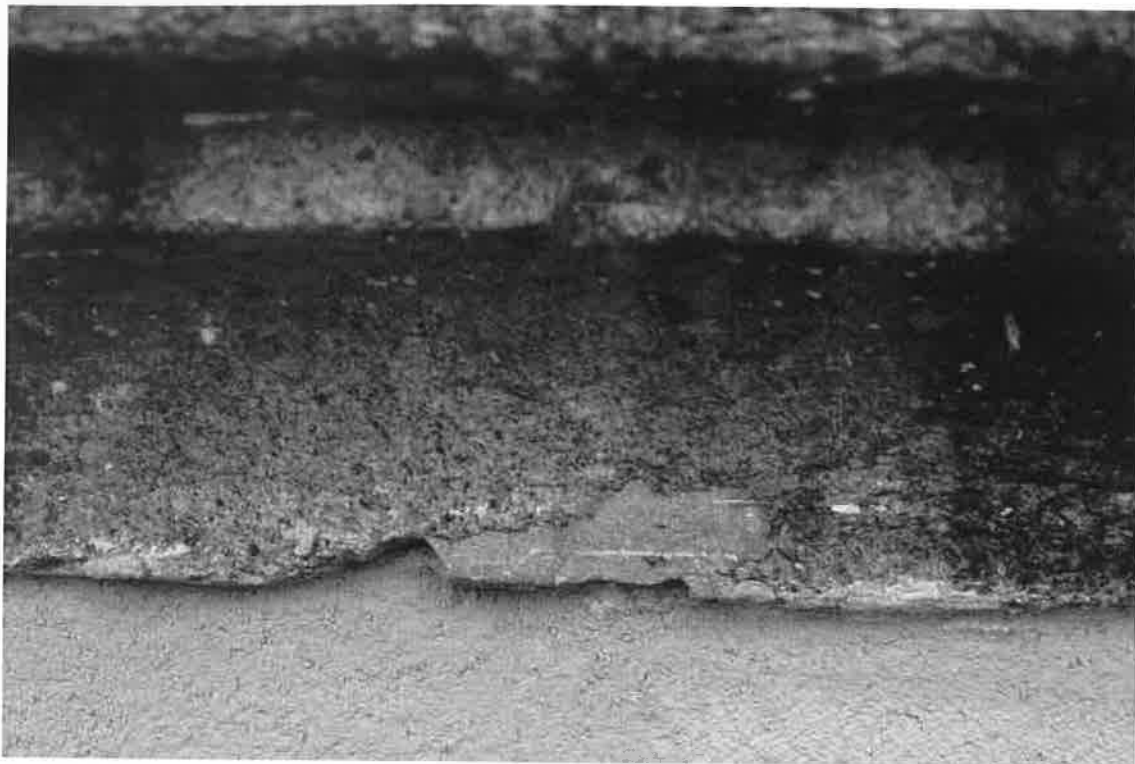
Výklenková kaple č. 5 – na řadě míst je řada mechanických poškození odražené profilace rohů a hran, u některých z nich je viditelný doplněk z nevhodného materiálu s vysokým podílem cementového pojiva; detail římsy

Všechny kamenné články budou očištěny od povrchových nečistot a biologického napadení kombinovaným mechanickým a chemickým čištěním. Dále budou odstraněny všechny nevhodné cementové tmely a doplňky stejně jako tmely ze spár mezi jednotlivými kamennými díly.

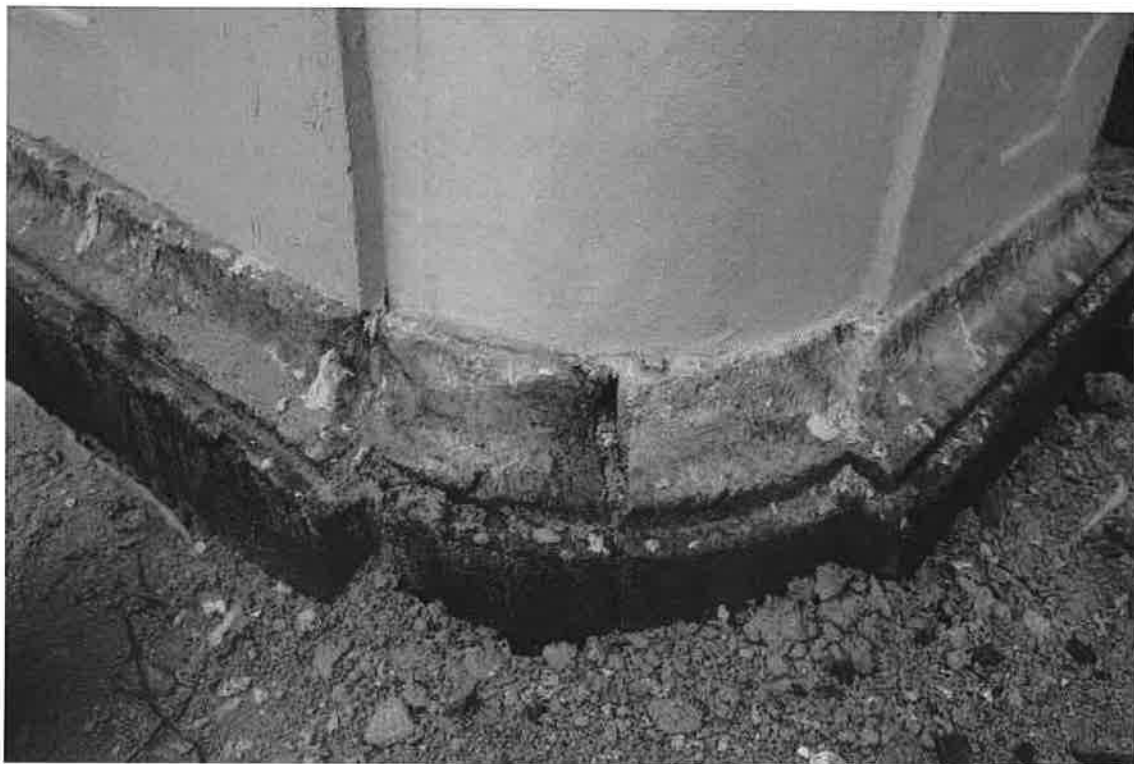
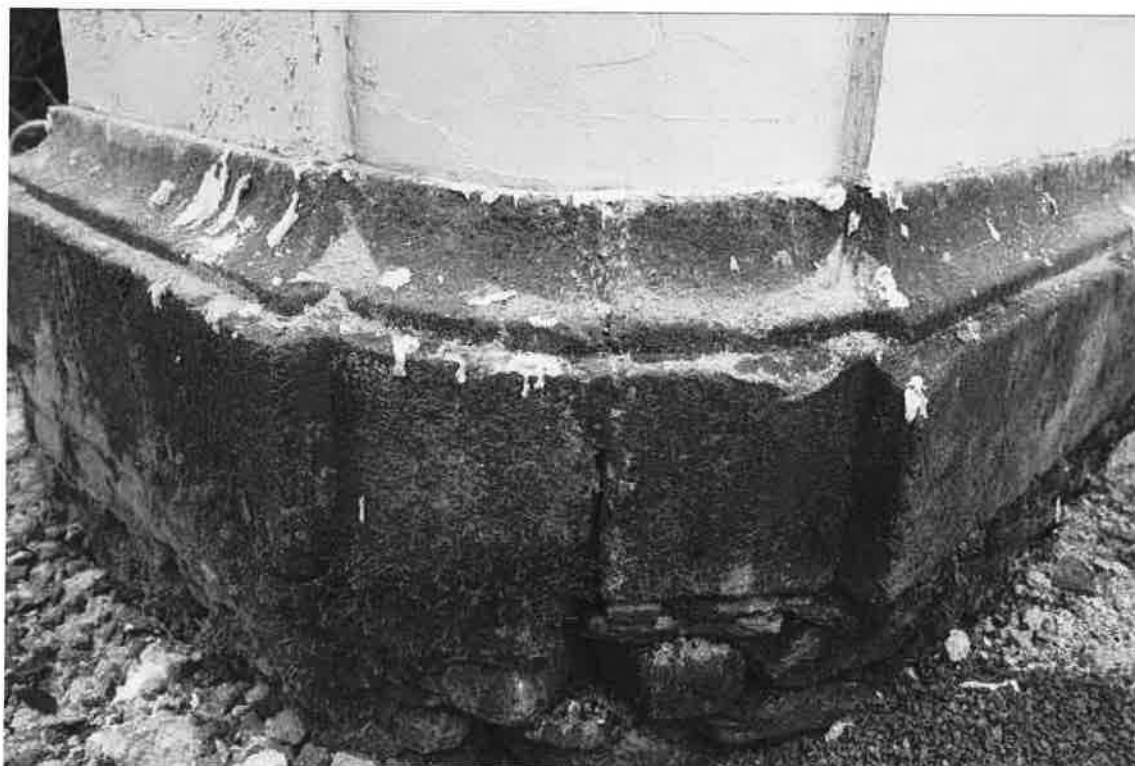
Tmelící materiál spár je degradovaný a lokálně zcela chybí.

Výklenková kaple č. 5 – tmelící materiál spár je degradovaný a lokálně zcela chybí; detail soklu

Všechny vzniklé spáry budou přespárovány minerálním tmelem odpovídajícího složení a barvy tak, aby bylo znemožněno zatékání vody mezi jednotlivé kamenné části.

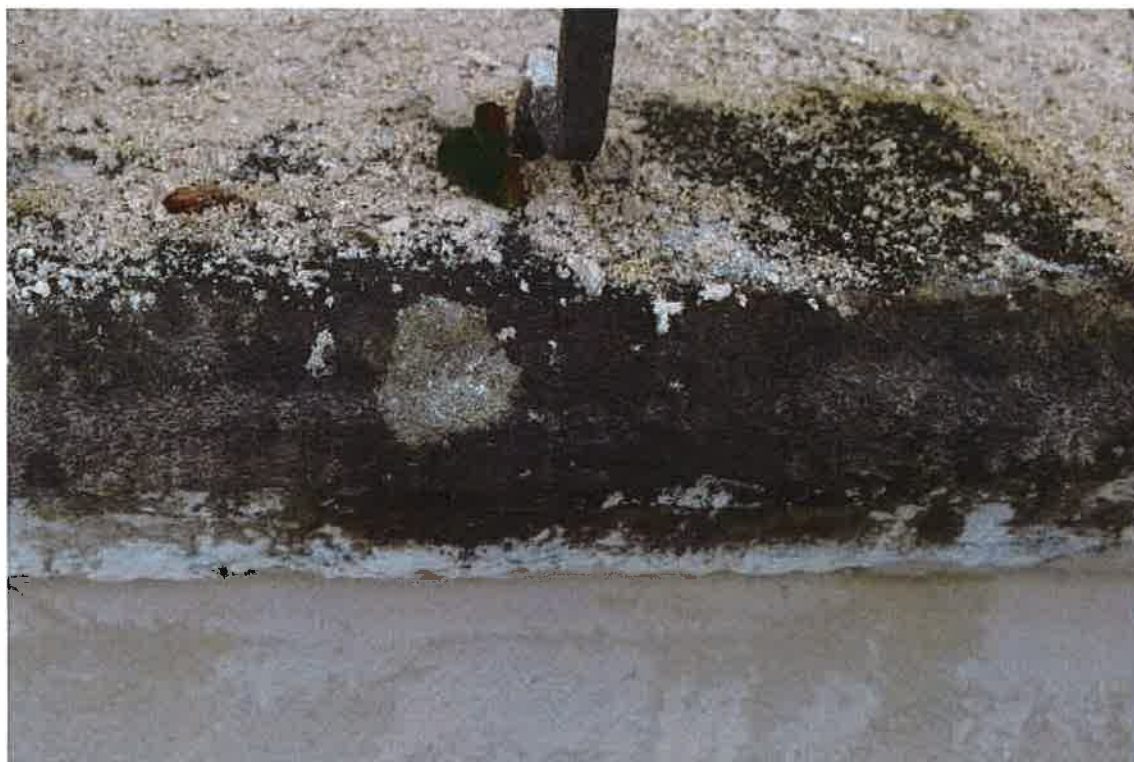
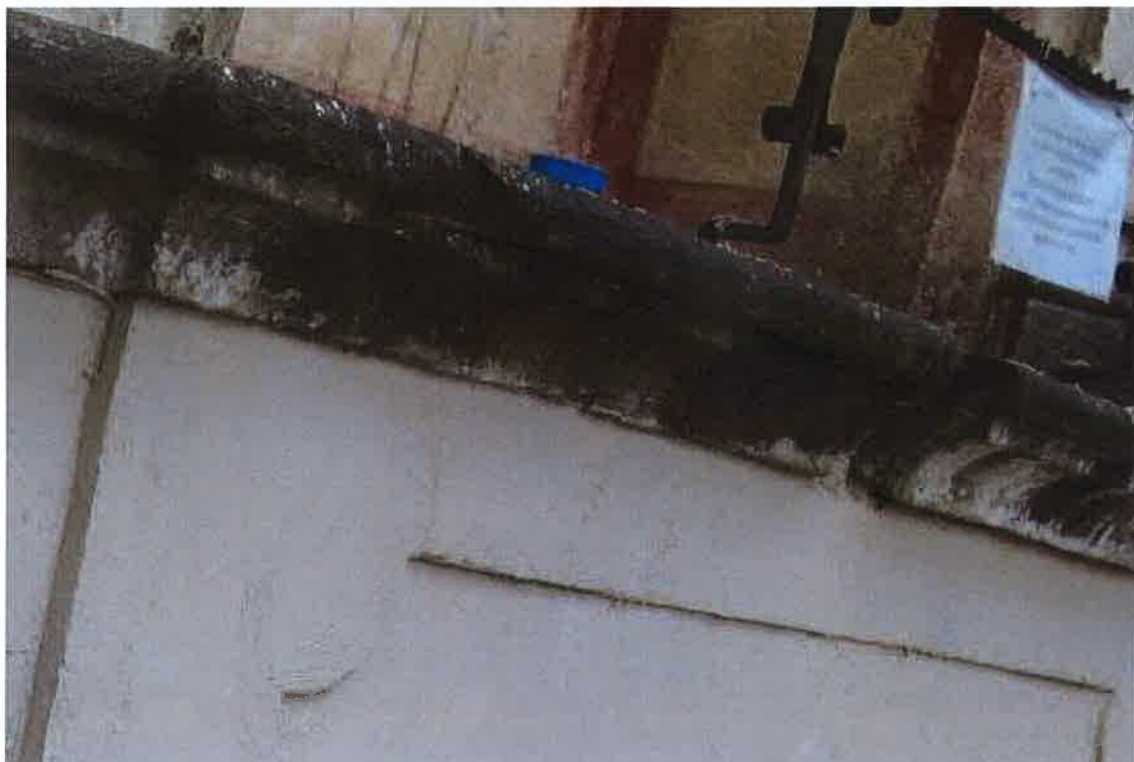
Stékající srážková voda, povrchové nečistoty, pyl a jiné organické produkty vytvořily vlhkostní mikroklima a následné podmínky pro biologická napadení mechy a lišejníky a v podhledových partiích dešťových stínů jsou patrná místa zasažená tmavými krustami o různé mocnosti, zapříčiňující další korozní proces kamenného materiálu. Lokálně jsou patrné stékance korozních produktů z kovových doplňků. Náletové plochy jsou znečištěny povrchovými nečistotami a nečistotami ze stavebních prací.

Výklenková kaple č. 5 – stékající srážková voda, povrchové nečistoty, pyl a jiné organické produkty vytvořily vlhkostní mikroklima a následné podmínky pro biologická napadení mechy a lišejníky; detail římsy

Zrestaurované kamenné části díla musí být vzhledem k povětrnostním podmínkám povrchově ošetřeny tak, aby byla chráněny před všemi negativními vlivy, které toto dílo mohou nadále poškozovat. Celý povrch díla pak bude opatřen ochrannými nátěry prostředky proti biologickému napadení a na závěr nátěry prostředky hydrofobizačními. Hydrofobizace může být prováděna jednak nanášením štětcem, tedy natíráním, nebo je možné použít i metodiku nástřiku, kterou lze lépe

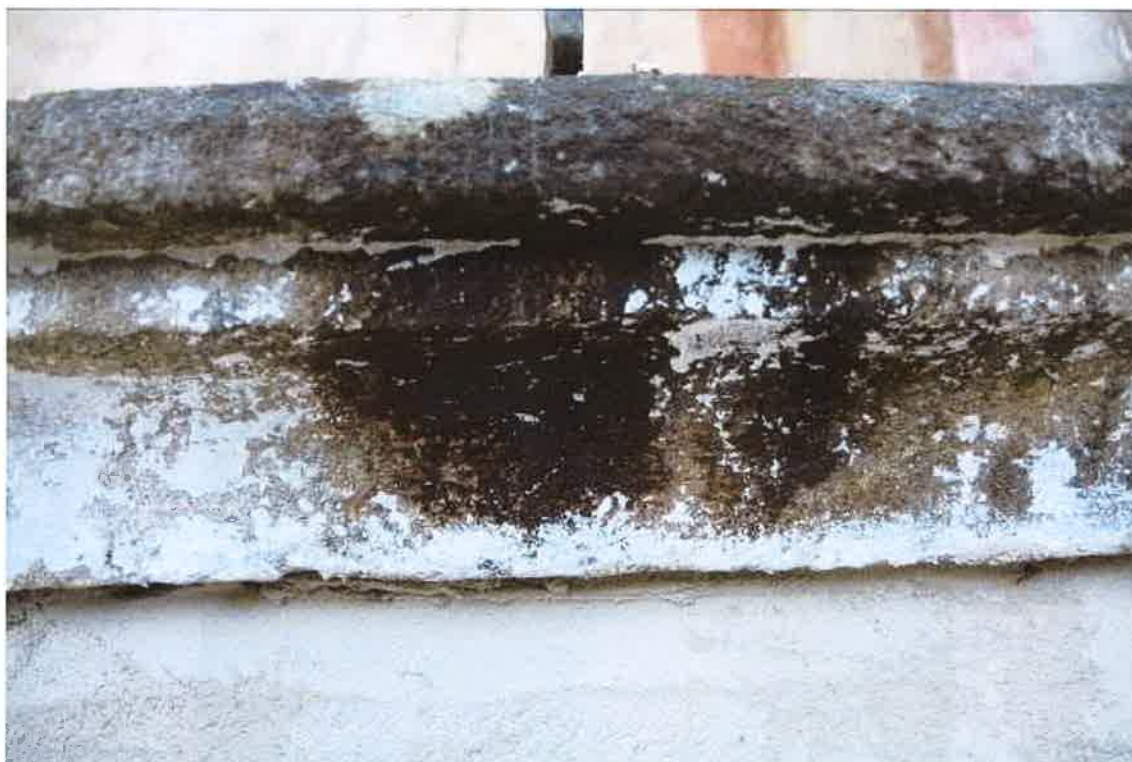
Výklenková kaple č. 5 – lokálně jsou patrné stékance korozních produktů
z kovových doplňků; detail římsy

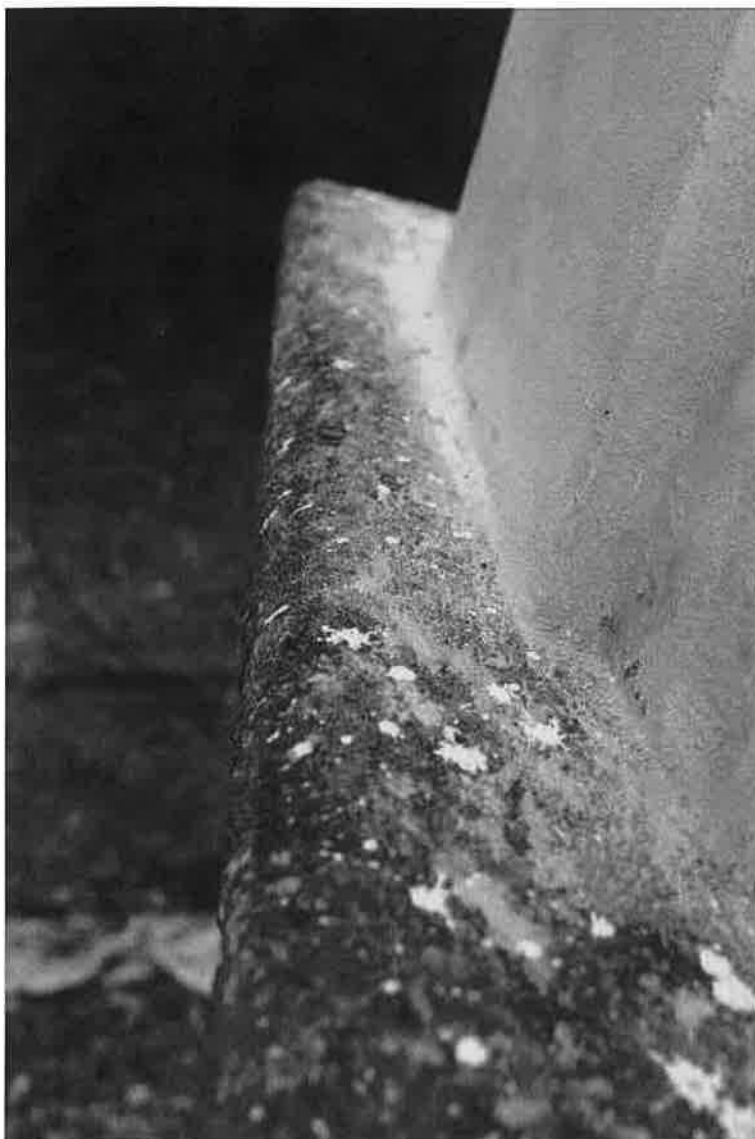
Výklenková kaple č. 5 – náletové plochy jsou znečištěny povrchovými nečistotami a nečistotami ze stavebních prací; detail římsy
