Profil sanační šachty a kritickým úsekem štoly Český Krumlov, ulice Pivovarská

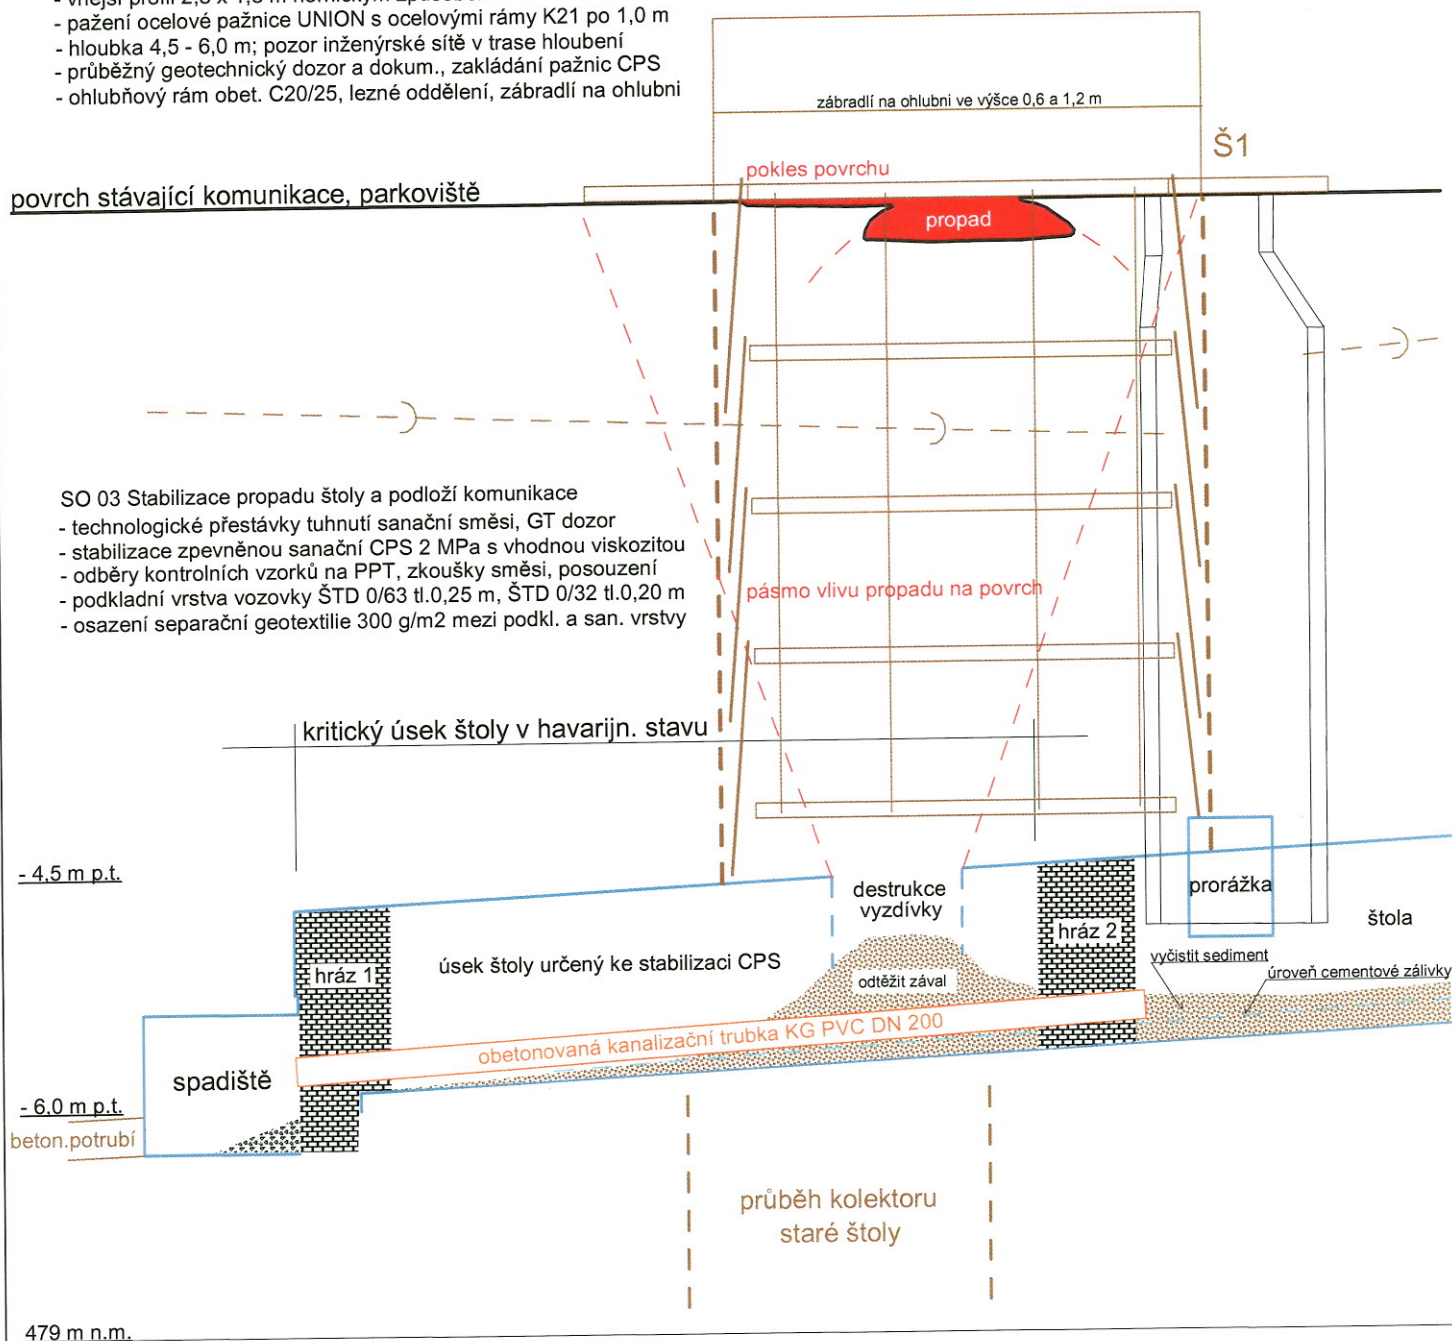
SO 01 přístupová šachta 2,8 x 1,8 m

SO 01 Přístupová a sanační šachta:

- vnější profil 2,8 x 1,8 m hornickým způsobem
- pažení ocelové pažnice UNION s ocelovými rámy K21 po 1,0 m
- hloubka 4,5 - 6,0 m; pozor inženýrské sítě v trase hloubení
- průběžný geotechnický dozor a dokum., zakládání pažnic CPS
- ohlubňový rám obet. C20/25, lezné oddělení, zábradlí na ohlubni

SO 02 Stabilizace kritického úseku štoly:

- stabilizační a těsnící hráže, kámen s pojivem C 20/25, tl.0,6 m
- chemická těsnící injektáž poškozené vyzdívky štoly polyuretanem
- odtěžení závalu, sedimentu ze štoly a cementové zálivky z injektáže
- osazení kanalizačního potrubí KG PVC DN 200 do betonového lože
- stabilizace zpevněnou sanační CPS s vhodnou viskozitou a PPT 2MPa
