Restaurátorská zpráva k průzkumu vnitřních nik výklenkových kaplí 1.,4.a 5.zastavení na Křížovou horu v Českém Krumlově

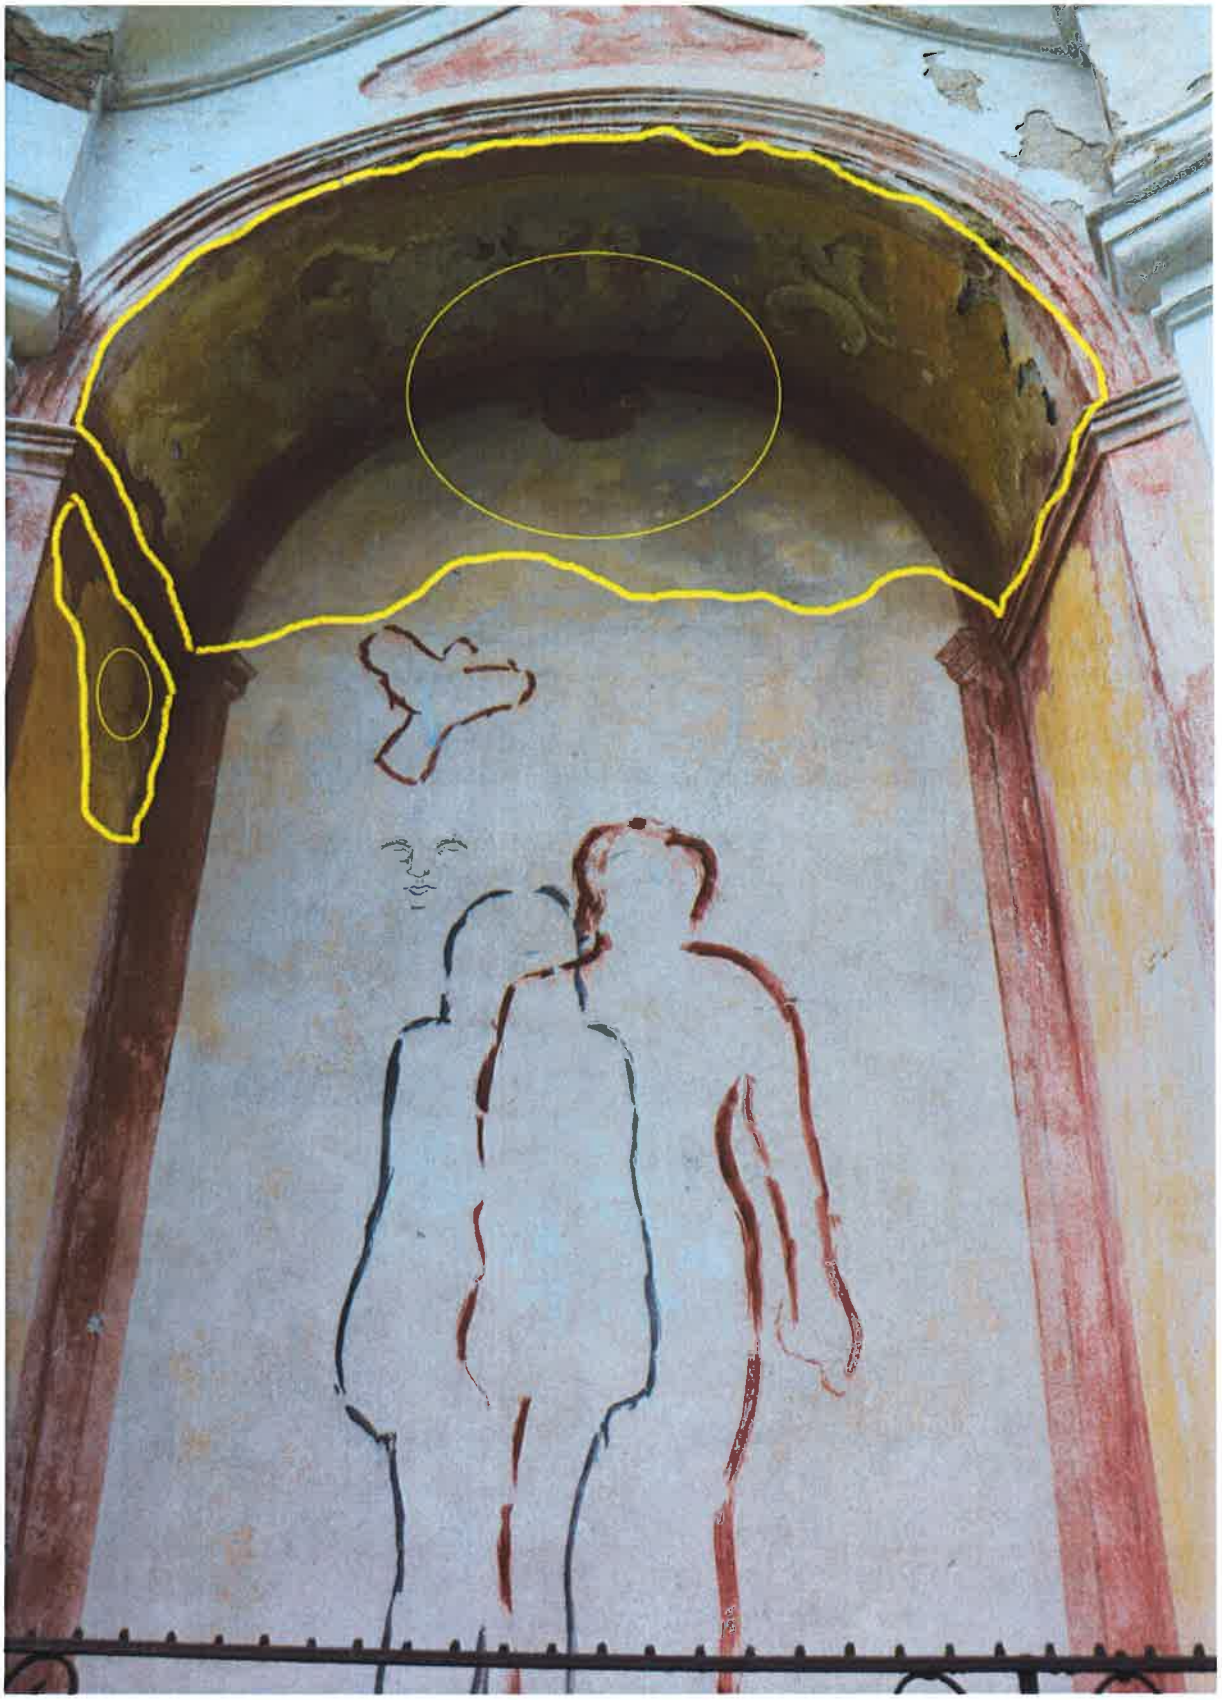
Žlutá pole vyznačují původní barokní omítkové vrstvy s dochovanou Prokyšovou malbou.

Dochované části původní barokní výmalby kapličky 5. zastavení

Podle těchto dochovaných Prokyšových originálů lze provést malířské rekonstrukce v ostatních kapličkách. Především malbu hlavní iluzivní ornamentiky-- orámování jednotlivých malovaných polí.

Klenba této niky je již cenově nabídnuta a je také již v restaurátorském procesu. Zbývá restaurování originálu v horní části plochy niky a malá část pod římsou nalevo. (viz. fotodokumentace) Restaurátorský proces byl popsán výše.
