KLÁŠTER MINORITŮ č.p. 50, Český Krumlov

Restaurátorský záměr:

Křížová chodba – rajský dvůr

Okenní ostění OS/1

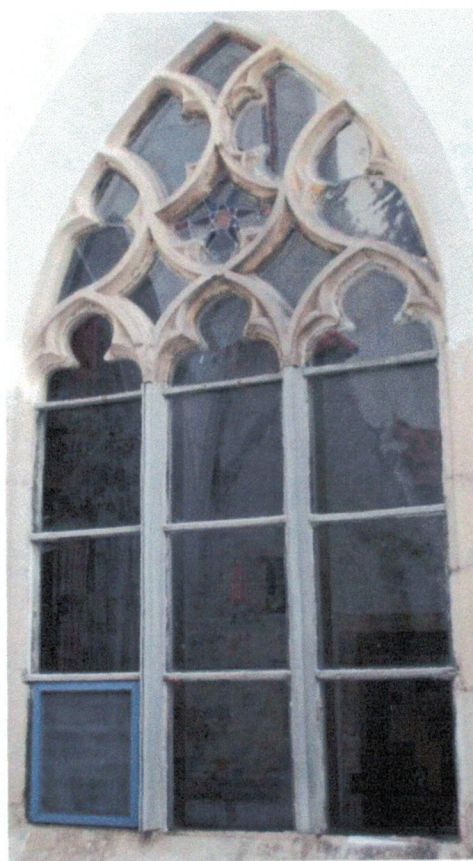
Lomené kamenné ostění s pozdně gotickou kružbou (OS/1) nacházející se v ambitu, východní křídlo, 1.okno od severu. Rozměr š. 1805 mm v. 1720 – 3270 mm.

Povrch kružby je znečištěn krustami nebo zbytky vápenných nátěrů. Místy je prvek znečištěn řasami, mechy a lišejníky. Mimo povrchovou degradaci jsou některé části mechanicky poškozeny. Na kružbě lze lokálně najít trhliny. V určitých detailech je opadána profilace.

Jsou zde také lokální neodborně provedené cementové vysprávkky.

Dřevěné náhrady profilovaných kamenných dřiků jsou vyžilé z důvodu dlouhodobého působení povětrnostních vlivů.

Likvidace biokoroze, čištění—usazené povrchové nečistoty, biokoroze budou odstraněny jemným proudem pitné vody s použitím jemných silonových kartáčů.

Snímání nežádoucích nánosů – cementové malty budou mechanicky snímány tak, aby původní masa byla zachována v maximální míře.

Konsolidace— lokálně destruovaný materiál bude zpevněn konsolidačním přípravkem s odpovídající koncentrací roztoku. Konsolidační přípravek bude aplikován opakovanými nátěry podle potřeby destruovaných míst.

Fixace trhlin částí – trhliny v kameni budou fixovány disperzním roztokem injektážní metodou. U větších trhlin dojde k prolepení epoxidovou pastou.

Doplnění (modelace) chybějících částí v umělém kameni—chybějící části prvků budou doplněny probarvenou masou umělého kamene s odpovídající zrnitostí křemičitých písků.

Chybějící části kamene budou doplněny nanesením umělého kamene a po vytvrdnutí kamenicky tvarově sjednoceny s okolním tvarem plastiky.

Hydrofobizace zátěžových míst –před dopadající spadovou vodou budou zátěžová místa ošetřena hydrofobním přípravkem. Tato hydrofobizace omezí pronikání vody do struktury masy, ale schopnost difúze bude zachována. Hydrofobní přípravek bude aplikován nátěrem.

Výměna dřevěných profilovaných dřívků za kamenné, jejich výroba a osazení– zvolený materiál bude jak strukturou, tak barevností co nejblíže k stávajícím kamenným prvkům. Povrch bude kamenicky opracován tak, aby odpovídal originálu. Profilace bude sejmuta z navazující profilace prvků kružby. Pruty budou vysekány z jednoho kusu a budou osazeny a propojeny s kružbou pomocí nerezových čepů. Spoje budou vyplněny olověnými destičkami a pružným tmelem z důvodů dilatace. V kamenných prutech budou zhotoveny otvory pro nové kované příčnice, sloužící k uchycení vitráží.

Patinace - barevnou retuší budou vzniklé rozdíly přírodního kamene s doplněným umělým kamenem a novými částmi barevně sjednoceny v lazurách tak, aby vzájemné spojení nerušilo celkový dojem.
