# KLÁŠTER MINORITŮ č.p. 50, Český Krumlov

Restaurátorský záměr:

Křížová chodba – rajský dvůr

Okenní ostění OS/10

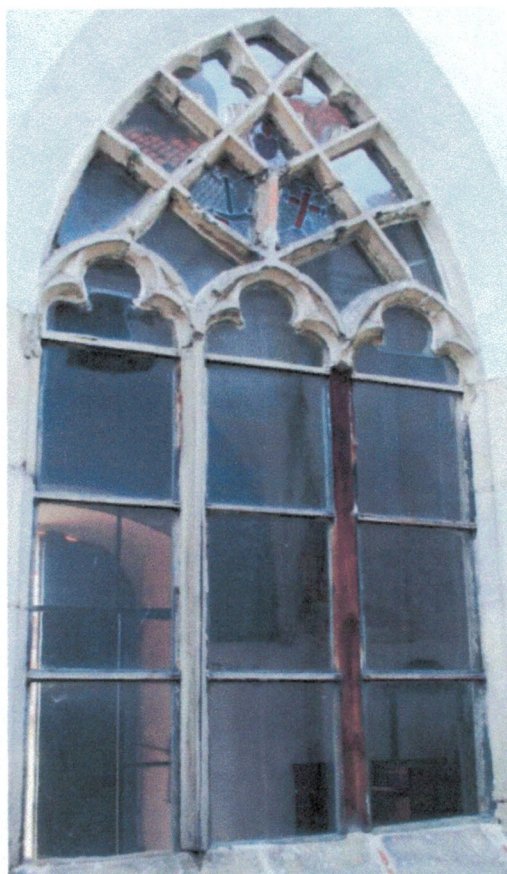
Lomené kamenné ostění s pozdně gotickou kružbou (OS/10) nacházející se v ambitu, západní křídlo, 2. okno od jihu. Rozměr š. 1800 mm v. 1560 – 3110 mm.

Povrch kružby je znečištěn, krustami nebo zbytky vápenných nátěrů. Místy je prvek znečištěn řasami, mechy a lišejníky. Mimo povrchovou degradaci jsou některé části mechanicky poškozeny. Kružby jsou silně poškozeny hlubokými trhlinami a jsou rozpraskána na několik dílů. Ve větší míře je narušena profilace kružbových žeber.

Jsou zde také lokální neodborně provedené cementové vysprávkky.

**Likvidace biokoroze, čištění**—usazené povrchové nečistoty, biokoroze budou odstraněny jemným proudem pitné vody s použitím jemných silonových kartáčů.

**Fixace trhliných částí** — trhliny v kameni budou fixovány disperzním roztokem injektážní metodou. U větších trhlin dojde k prolepení epoxidovou pastou. Lokální použití nerezové armatury.
