Doplňěk technické zprávy v rámci revize DPS č.K1-1, K2-2 dle Smlouvy o dílo ze dne 18.2. 2015 řešící:

Český Krumlov
Klášter Klarisek
Stropy s polychromovanými trámy
Základní vstupní restaurátorské posouzení stavu nálezů

Bývalý klášter klarisek v Č. Krumlově

Středověké stropy v ambitu

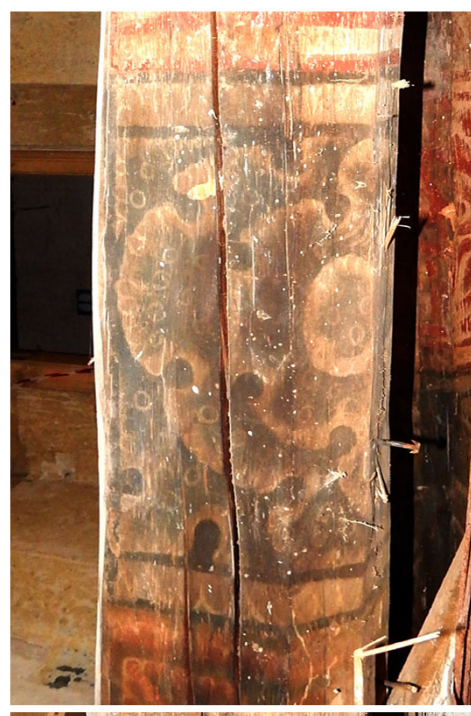
12.

- a. Malba je částečně setřená – A- B-C
 - b. Dřevo dobré, bez napadení – A
 - c. Zásah na místě
- 12) Tento trám je zazděný jako koncový trám v důsledku barokní přestavby kvůli vloženému schodišti. Ze strany prostoru 3. je vidět bok trámu v celé délce, ze strany chodby je vidět bok v rozměru chodby. Spodní plocha leží na zdivu. Ze strany chodby je trám masívně napadený houbou, která je v současné době suchá. Dřevo je měkké, vyžilé, zteřelé. Pod vrstvou houby jsou ze strany chodby zbytky malby. Ze strany prostoru 3. jsou na boku trámu zbytky malby.
