Doplňěk technické zprávy v rámci revize DPS č.K1-1, K2-2 dle Smlouvy o dílo ze dne 18.2. 2015 řešící:

# Bývalý klášter klarisek v Č. Krumlově

## Středověké stropy v ambitu

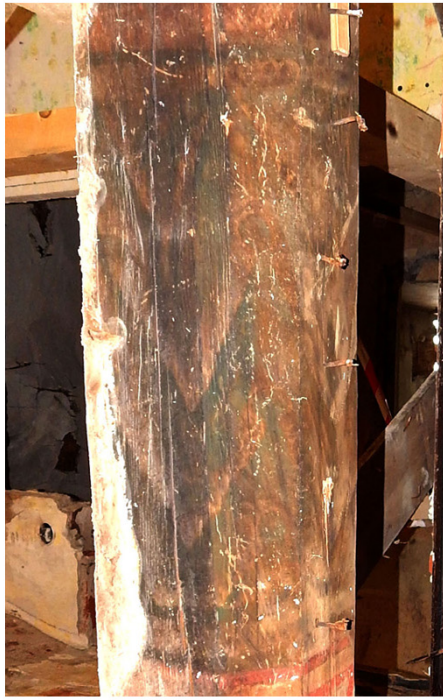
16.

17) Trám v prostoru č. 4 je celý pokryt vrstvou suché houby. Houby jsou zde různého druhu(?). Pod nánosem zbytků suchých hub jsou vidět zbytky malby. Dřevo je hloubkově oslabené, napadené a praská. Jsou možné varianty zásahu a vložení protézy na místě, nebo maximální zásah v restaurátorském ateliéru.
