Doplňěk technické zprávy v rámci revize DPS č.K1-1, K2-2 dle Smlouvy o dílo ze dne 18.2. 2015 řešící:

Český Krumlov
Klášter Klarisek
Stropy s polychromovanými trámy
Základní vstupní restaurátorské posouzení stavu nálezů

Bývalý klášter klarisek v Č. Krumlově

Středověké stropy v ambitu

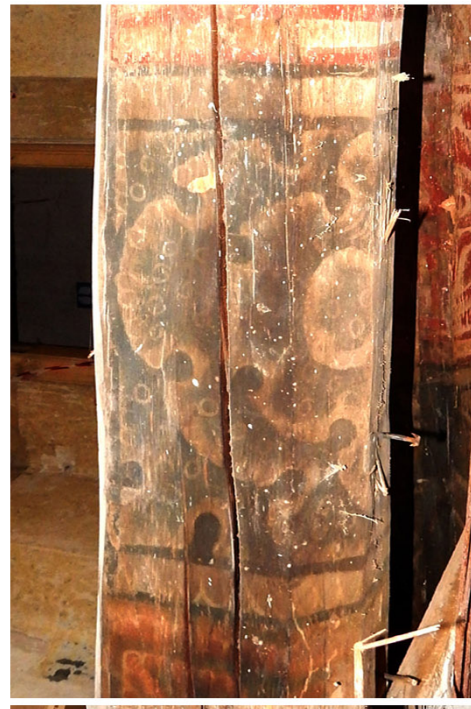
12.

- a. Malba je částečně setřená – A- B-C
 - b. Dřevo dobré, bez napadení – A
 - c. Zásah na místě
- 12) Tento trám je zazděný jako koncový trám v důsledku barokní přestavby kvůli vloženému schodišti. Ze strany prostoru 3. je vidět bok trámu v celé délce, ze strany chodby je vidět bok v rozměru chodby. Spodní plocha leží na zdivu. Ze strany chodby je trám masívně napadený houbou, která je v současné době suchá. Dřevo je měkké, vyžilé, zteřelé. Pod vrstvou houby jsou ze strany chodby zbytky malby. Ze strany prostoru 3. jsou na boku trámu zbytky malby.

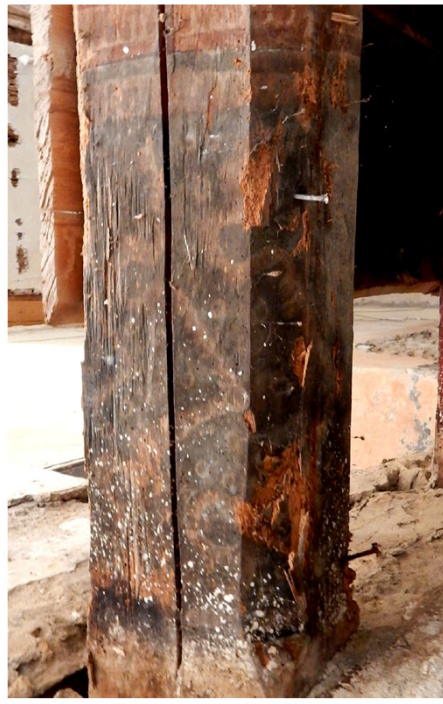
17.

17) Trám v prostoru č. 4 je celý pokryt vrstvou suché houby. Houby jsou zde různého druhu(?). Pod nánosem zbytků suchých hub jsou vidět zbytky malby. Dřevo je hloubkově oslabené, napadené a praská. Jsou možné varianty zásahu a vložení protézy na místě, nebo maximální zásah v restaurátorském ateliéru.

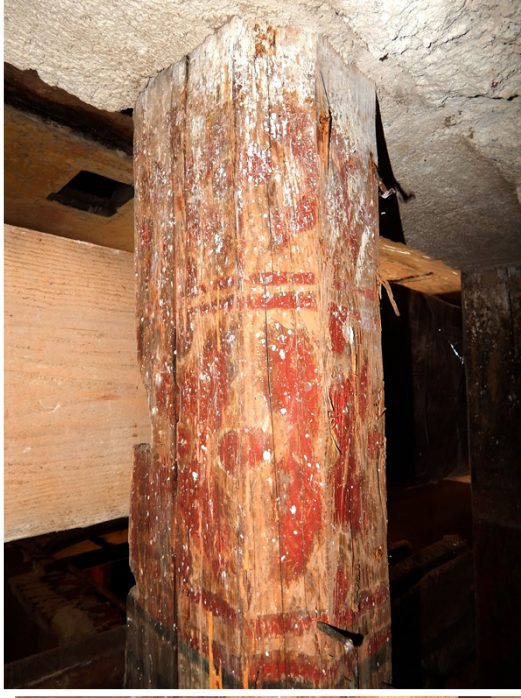
20.

20) Trám z prostoru 5. Je podbitý prknem. Dřevo je částečně vyžilé, měkké, ztrouchnivělé, napadené hmyzem. Nejsou zde viditelné stopy napadení houbou. Dřevo je vyžilé hlavně na levé straně, kde jsou vidět odhalené plošky napadeného hmyzem. Bude nutno provést masivní konsolidaci a je možné uvažovat o vložené protéze. Malba je dobrá, celistvá. V okolí zhlaví je povrch zacákán maltou.
