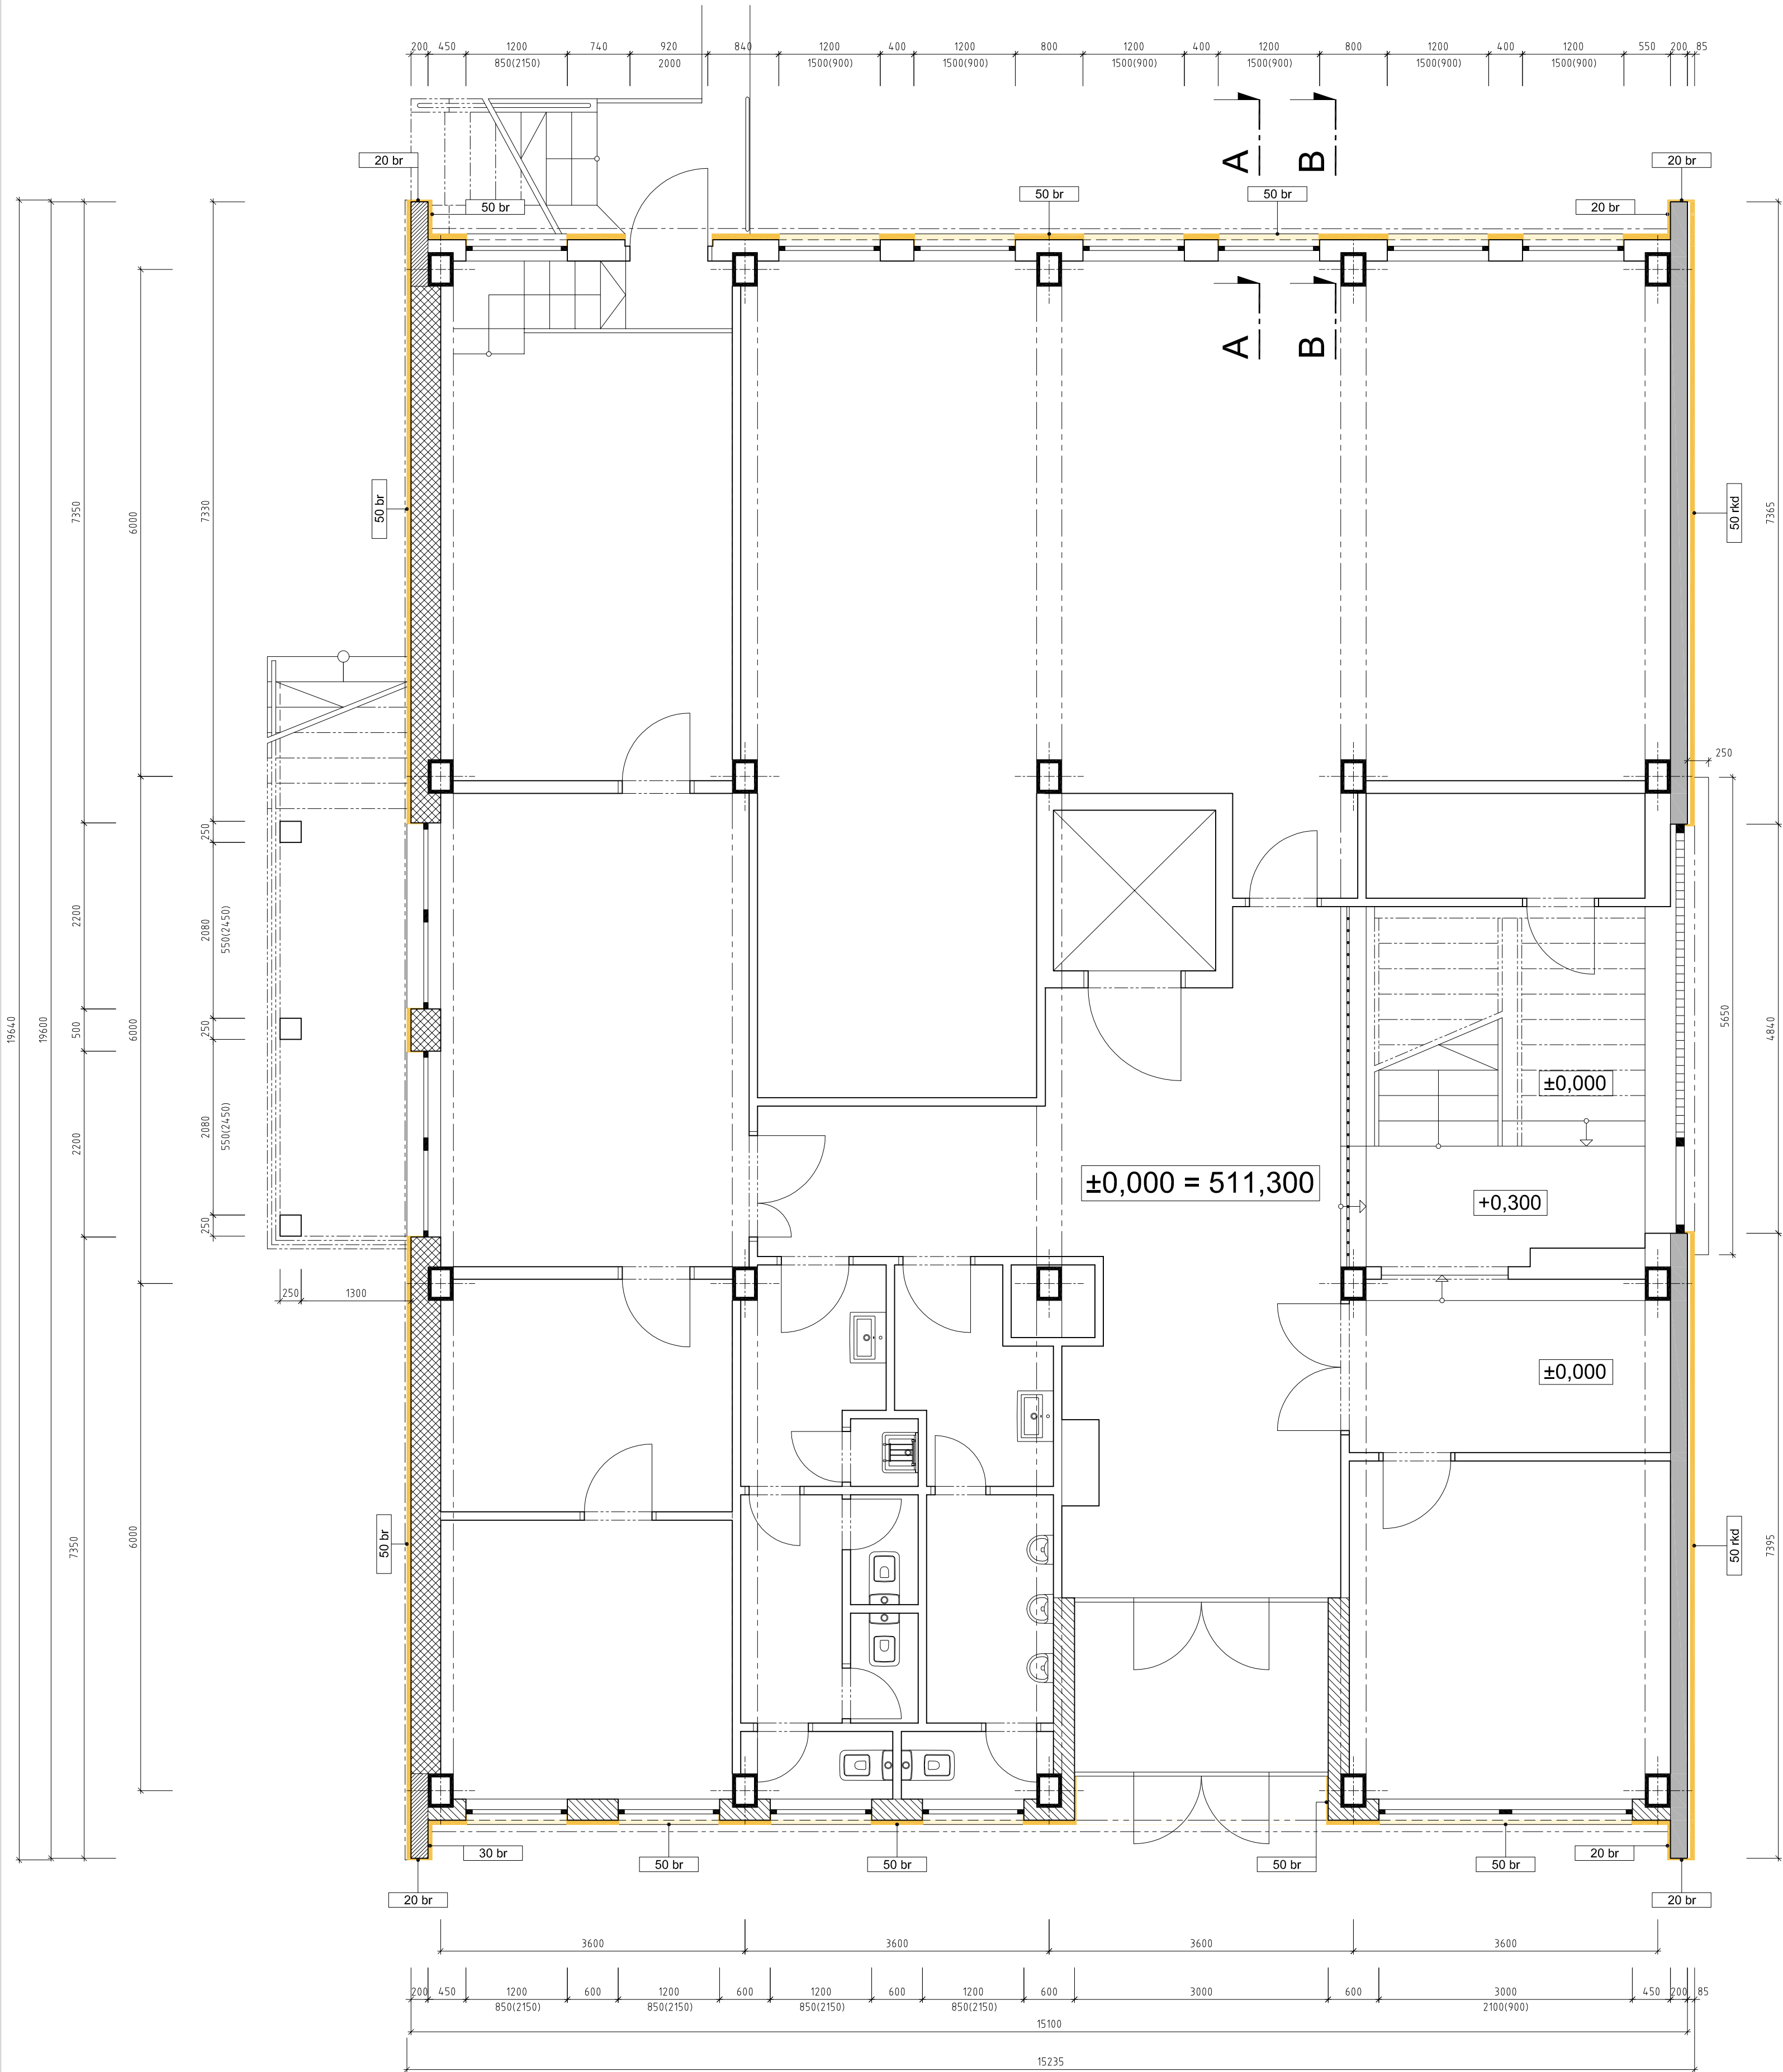
- Pokud jde o obvodový plášť, tak na východní a západní fasádě objektu je pravděpodobně použito zdivo ISOSTONE tl. 250 mm z Calofrigu Borovany. Celá severní fasáda je tvořena křemelínovými panely tl. 200 mm (ověřeno sondou přes celou tloušťku panelu viz. foto). Zdivo v podzemní části jižní fasády nebylo možné ověřit s ohledem na provoz Klubu důchodců. Nadzemní část zdina v přízemí je pravděpodobně také z bloků ISOSTONE.

- Obvodový plášť 1. NP - 7. NP je z křemelínových panelů tl. 200 mm [parapety i štíty - prověřeno sondami skrz celou konstrukci panelu v 6. NP]]. Pouze podokenní parapety na jižní straně jsou pravděpodobně vyzděné opět z bloků ISOSTONE tl. 250 mm

- Tloušťka a skladba stávajícího zateplení (prováděné někdy kolem roku 1995 - 1996) byla ověřena sondami viz. pohledy a fotodokumentace

- Již v roce 1995 bylo p. inženýrem Jiřím Brožovským konstatováno, že konstrukce obvodových panelů je narušena trhlinami a doporučuje jejich sanaci v případě, ŽE NEBUDOU PRÍTĚŽOVANY SYSTEEMEM ZATEPLENÍ! (viz. Průvodní a souhrnná technická zpráva k projektu zateplení hotelu „Rozvoj“) Z uvedeného důvodu je naprosto nezbytné, před novým prováděním zateplení budovy, sejmutí stávajícího zateplení a provést kompletní stavebně technický průzkum a statické posouzení stavu obvodového pláště a na základě výsledků těchto průzkumů provést sanaci obvodového pláště!

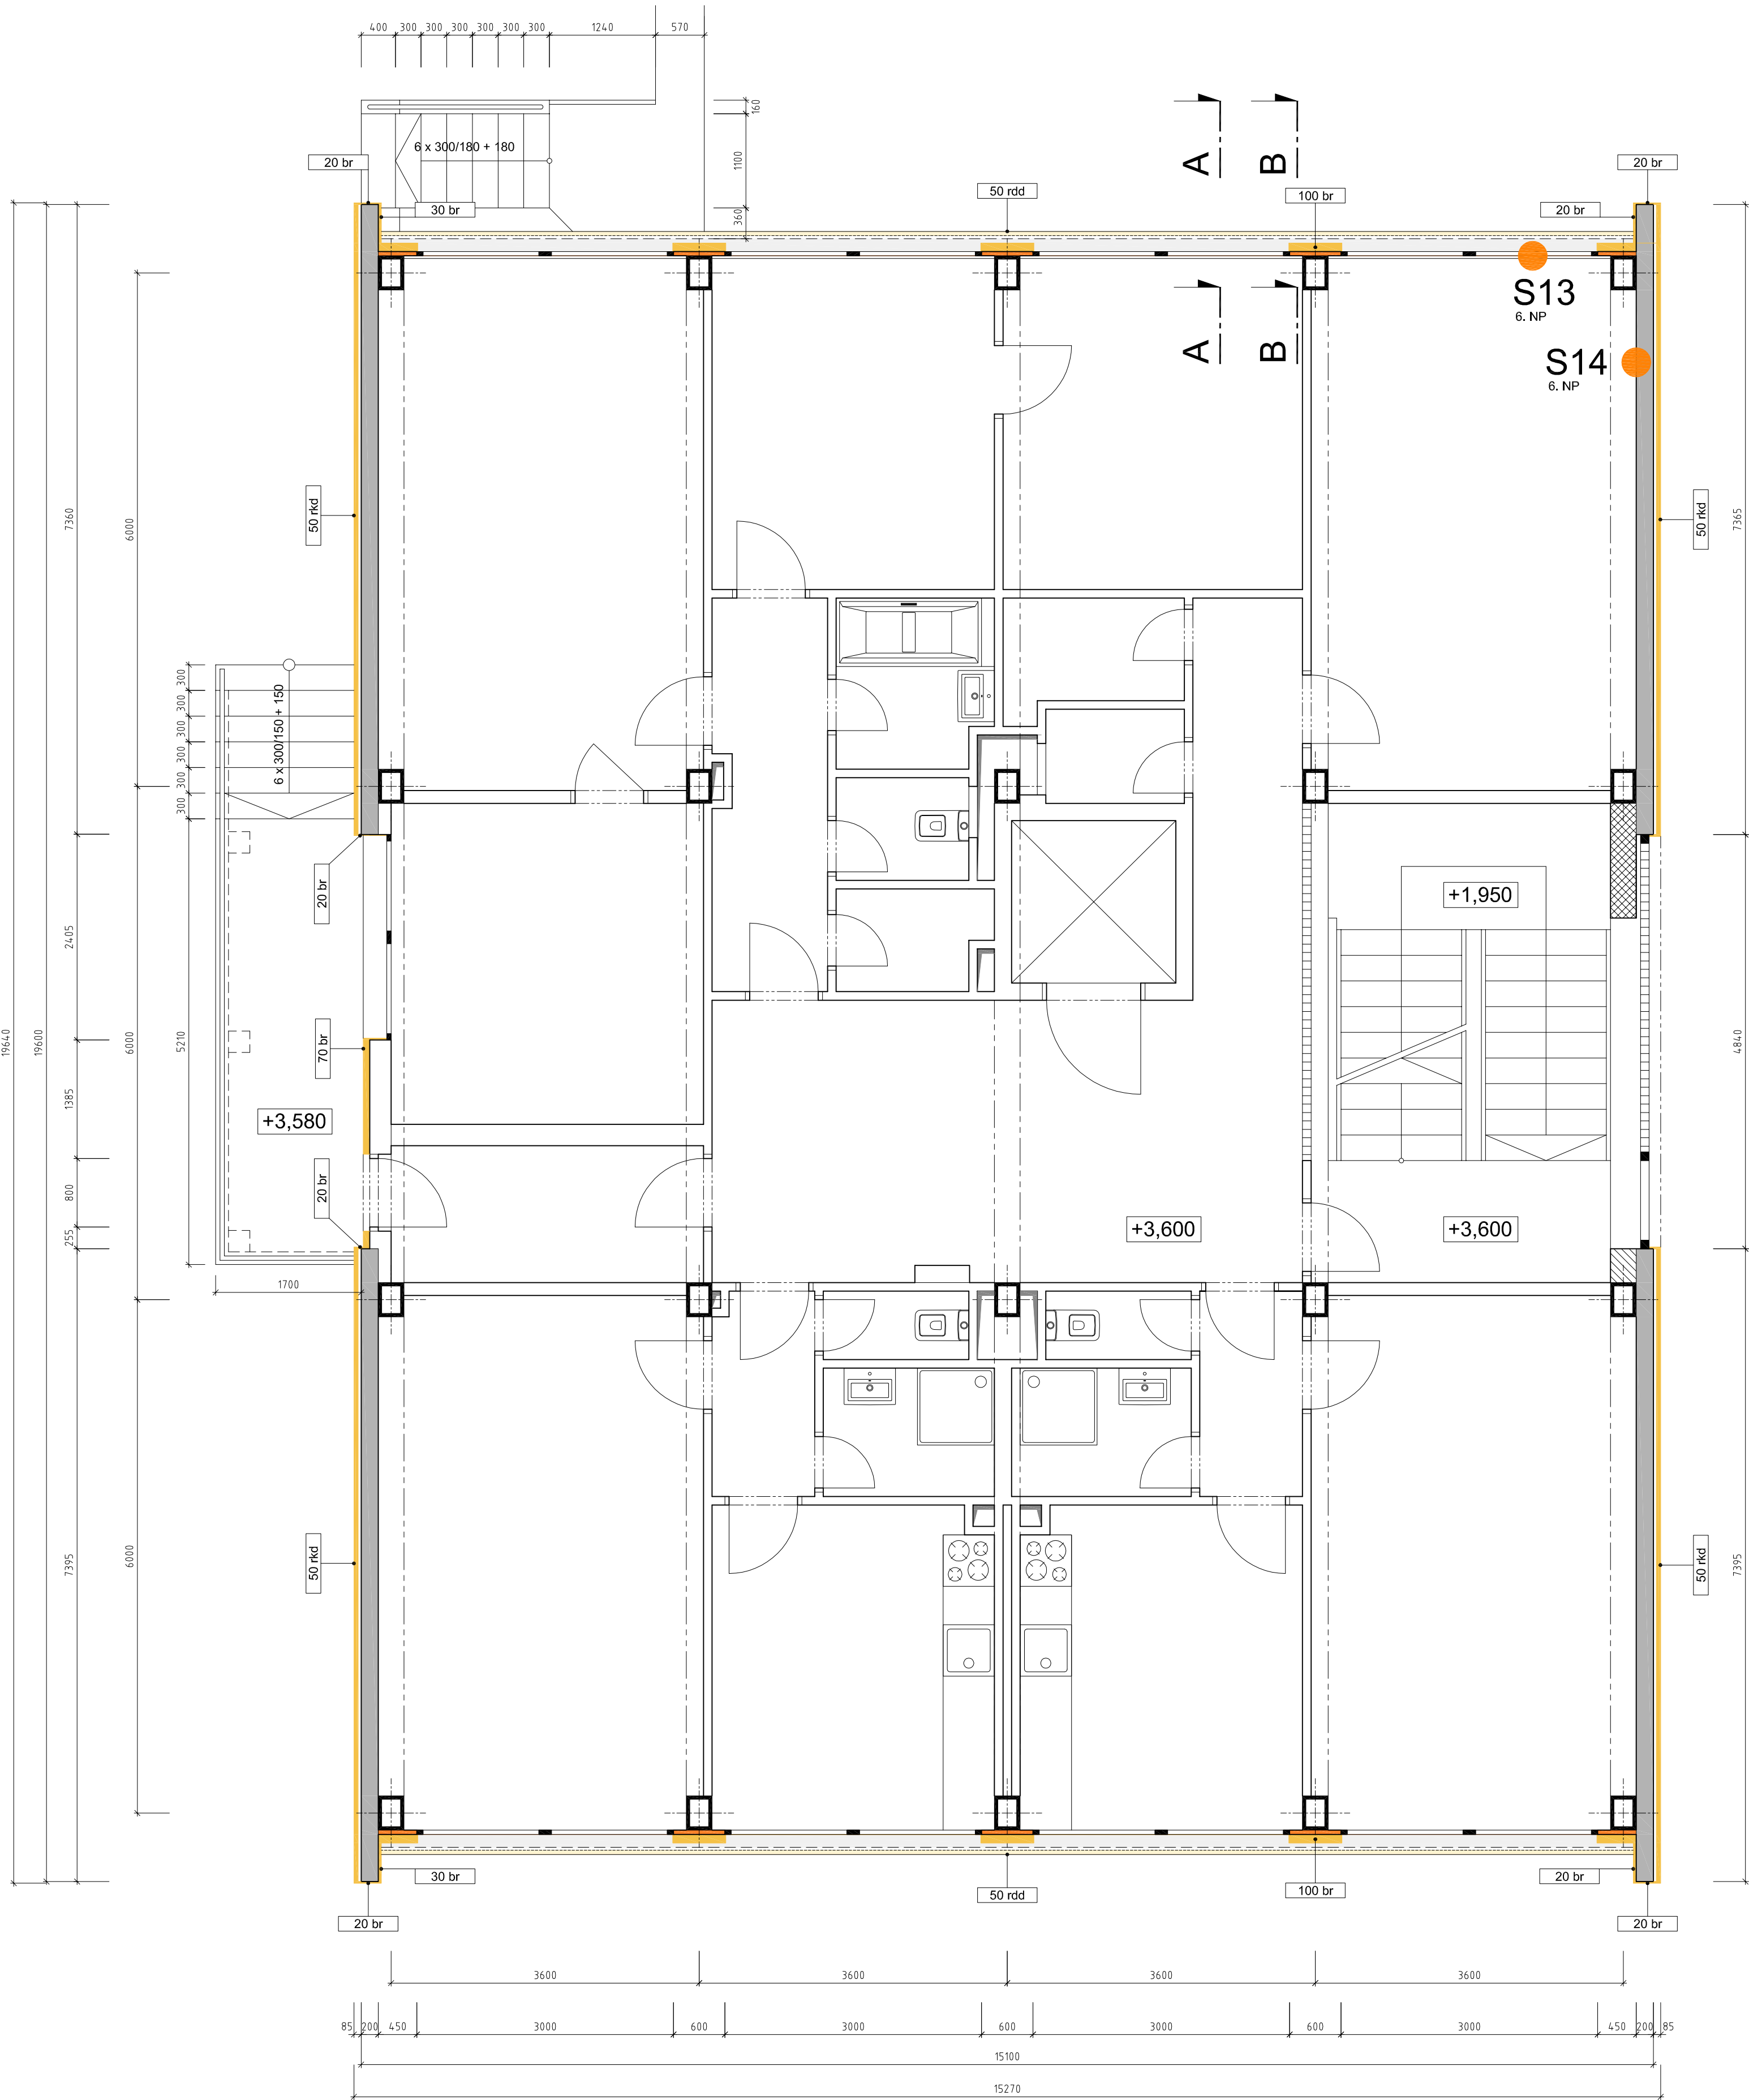
- Pokud jde o obvodový plášť, tak na východní a západní fasádě objektu je pravděpodobně použito zdivo ISOSTONE tl. 250 mm z Calofrigu Borovany. Celá severní fasáda je tvořena křemelinovými panely tl. 200 mm (ověřeno sondou přes celou tloušťku panelu viz. foto). Zdivo v podzemní části jižní fasády nebylo možné ověřit s ohledem na provoz Klubu důchodců. Nadzemní část zděná v přízemí je pravděpodobně také z bloků ISOSTONE.

- Obvodový plášť 1. NP - 7. NP je z křemelinových panelů tl. 200 mm (parapety i štíty - prověřeno sondami skrz celou konstrukci panelu v 6. NP)). Pouze podokenní parapety na jižní straně jsou pravděpodobně vyžděné opět z bloků ISOSTONE tl. 250 mm

- Tloušťka a skladba stávajícího zateplení (prováděné někdy kolem roku 1995 - 1996) byla ověřena sondami viz. pohledy a fotodokumentace

- Již v roce 1995 bylo p. inženýrem Jiřím Brožovským konstatováno, že konstrukce obvodových panelů je narušena trhlinami a doporučuje jejich sanaci v případě, ŽE NEBUDDOU PRÍTĚŽOVÁNY SYSTÉMEM ZATEPLENÍ! (viz. Průvodní a souhrnná technická zpráva k projektu zateplení hotelu „Rozvoj“) Z uvedeného důvodu je naprosto nezbytné, před novým prováděním zateplení budovy, sejmutí stávajícího zateplení a provést kompletní stavebně technický průzkum a statické posouzení stavu obvodového pláště a na základě výsledků těchto průzkumů provést sanaci obvodového pláště!

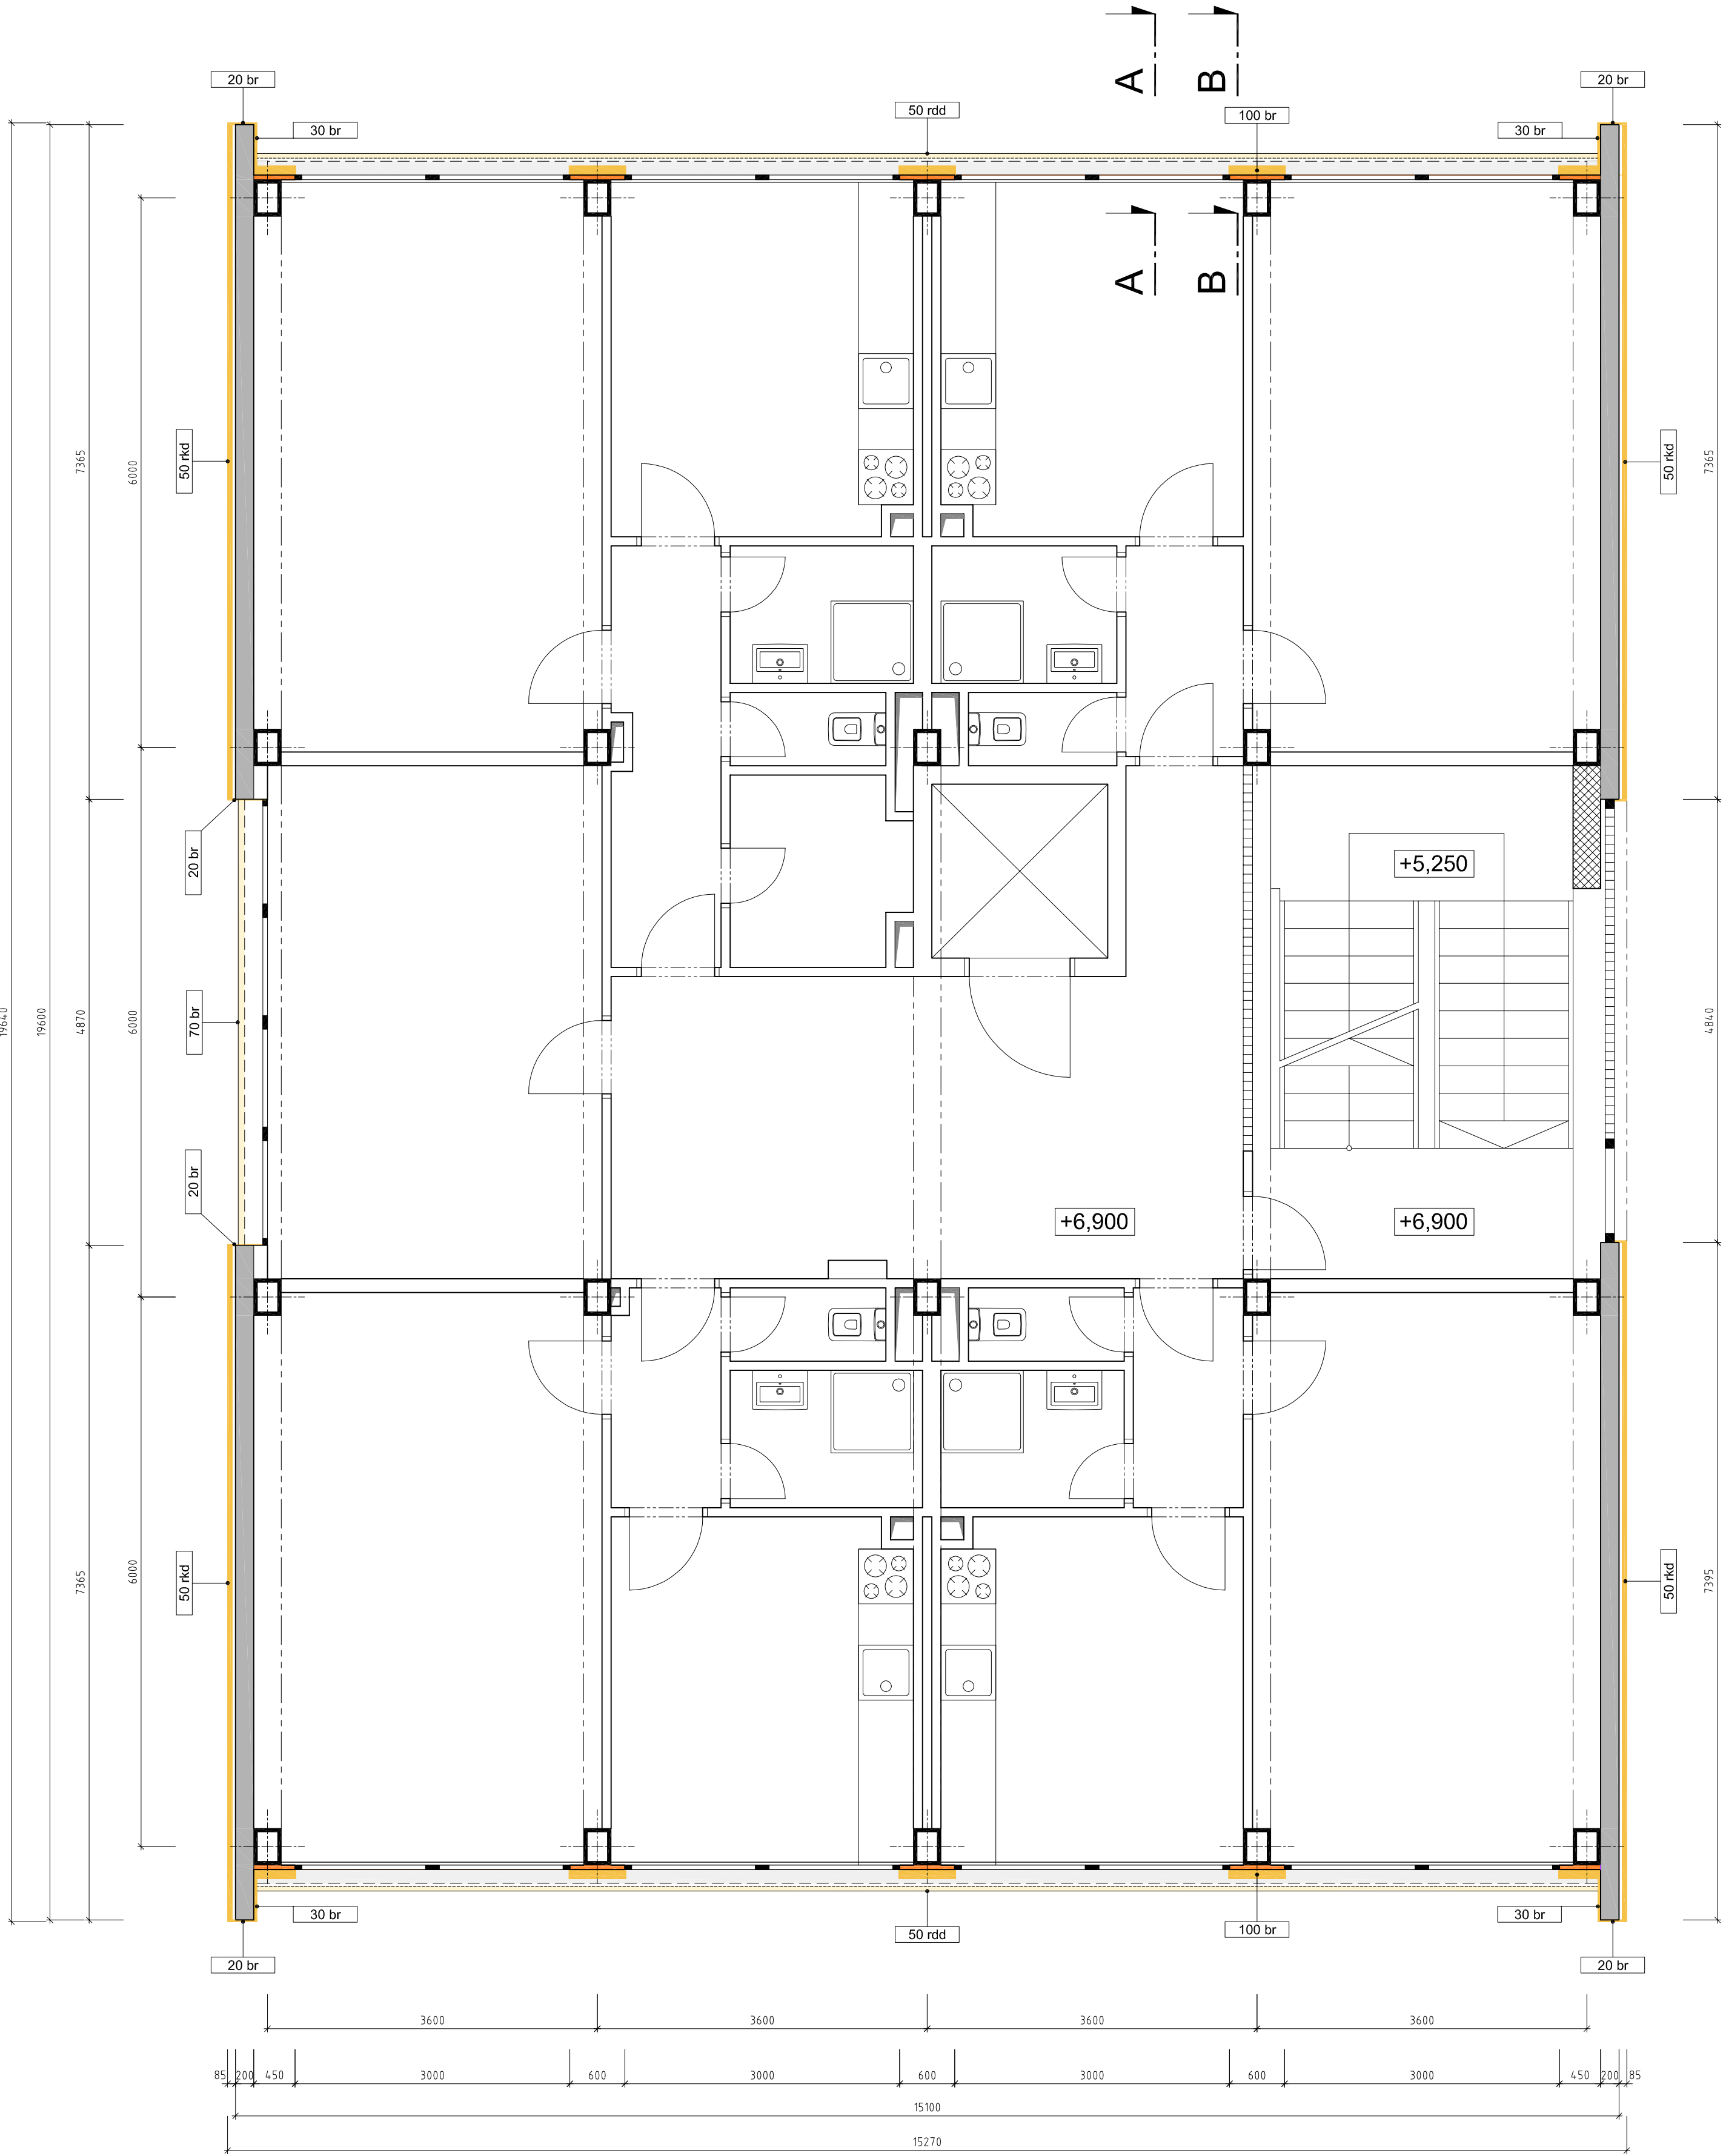
- Již v roce 1995 bylo p. inženýrem Jiřím Brožovským konstatováno, že konstrukce obvodových panelů je narušena trhlinami a doporučuje jejich sanaci v případě, ŽE NEBUDDOU PŘÍTĚŽOVÁNY SYSTÉMEM ZATEPLENÍ! (viz. Průvodní a souhrnná technická zpráva k projektu zateplení hotelu „Rozvoj“) Z uvedeného důvodu je naprosto nezbytné, před novým prováděním zateplení budovy, sejmutí stávajícího zateplení a provést kompletní stavebně technický průzkum a statické posouzení stavu obvodového pláště a na základě výsledků těchto průzkumů provést sanaci obvodového pláště!
