# ZAMĚŘENÍ PANELOVÉHO DOMU

VYŠEHŘAD 182 | ČESKÝ KRUMLOV

# ZAMĚŘENÍ OBJEKTU VYŠEHRAD 182

## D.1.1. TECHNICKÁ ZPRÁVA

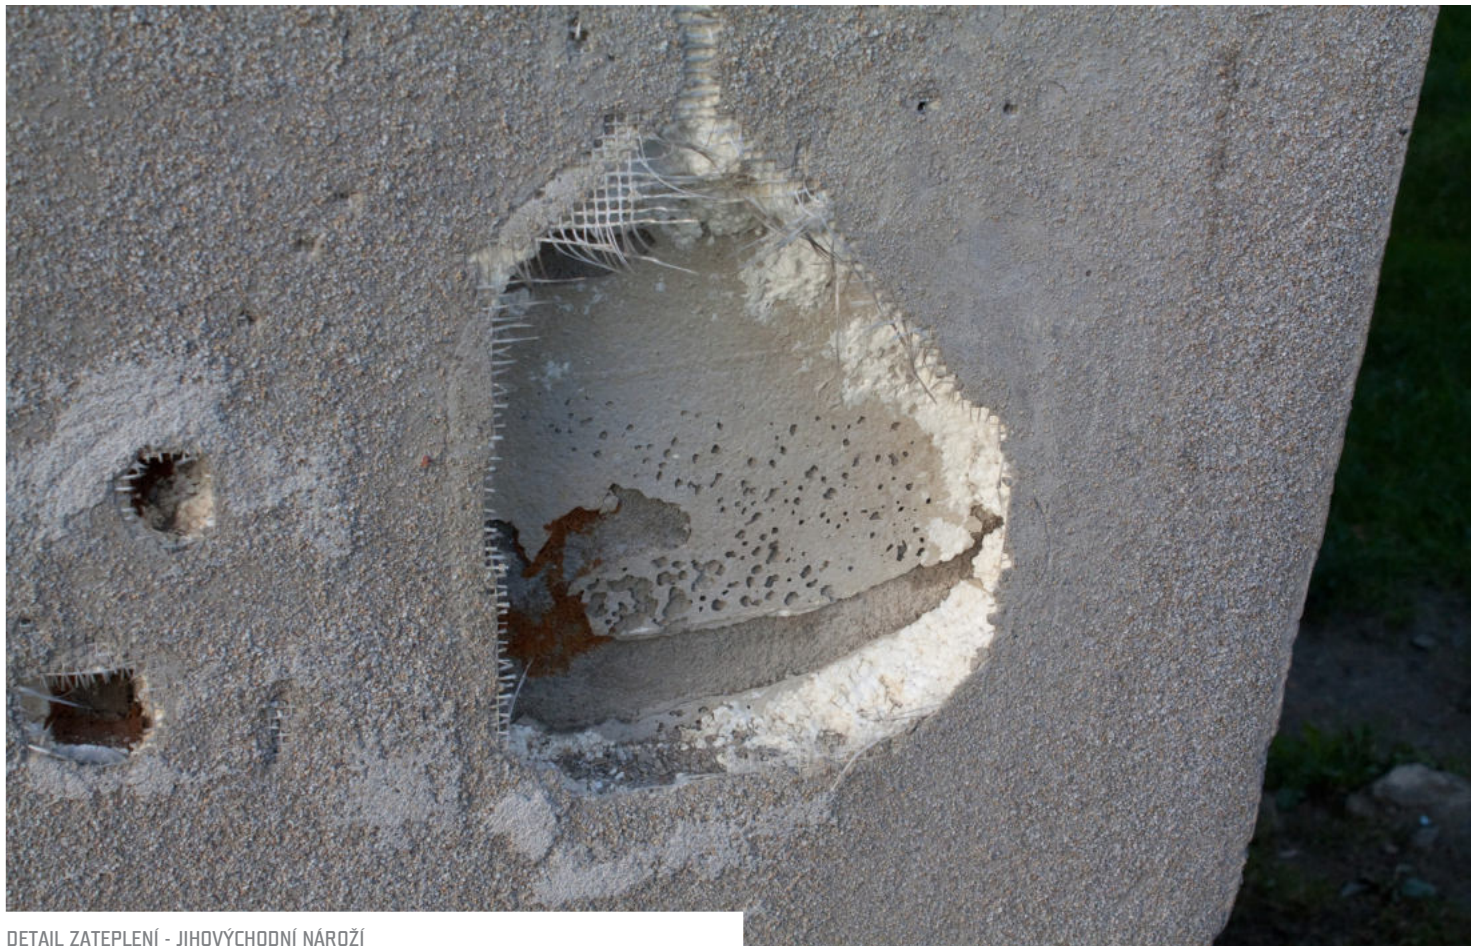
DETAIL ZATEPLENÍ - JIHOVÝCHODNÍ NÁROŽÍ

- Tloušťka a skladba stávajícího zateplení (prováděné někdy kolem roku 1995 - 1996) byla ověřena sondami viz. pohledy a fotodokumentace
- Zateplení objektu je na základě Stavebně - technického posudku provedeno v zásadě dvěma způsoby. Jednak na ocelovo dřevěný rošt případně celodřevěný rošt a pak přímo na stavební konstrukce. Ocelovo dřevěný rošt je tvořen pásovinou šíře 110 mm v rozteči 1200 mm osově, která je kotvena (podle pamětníků) do železobetonových částí konstrukce - průvlaků. Na tuto pásovinu jsou přišroubována prkna, na které je lepen zateplovací systém Terralit - TERRANOVA v tl. 50 mm. Toto se týká hlavně štítových stěn a pravděpodobně atik opět v tl. zateplení 50 mm. Parapety jsou zateplené na celodřevěném roštu. Přízemí, které je pravděpodobně zděné, je zatepleno přímo na konstrukci v tl. 50 mm. Lokálně je použito zateplení v tl. 20 mm.
