NÁVRH OPRAVY HAVARIJNÍHO STAVU KRYTINY OBJEKTU PRELATURY

Adresa: Prelatura, Horní ulice č.p. 155 Český Krumlov 381 01

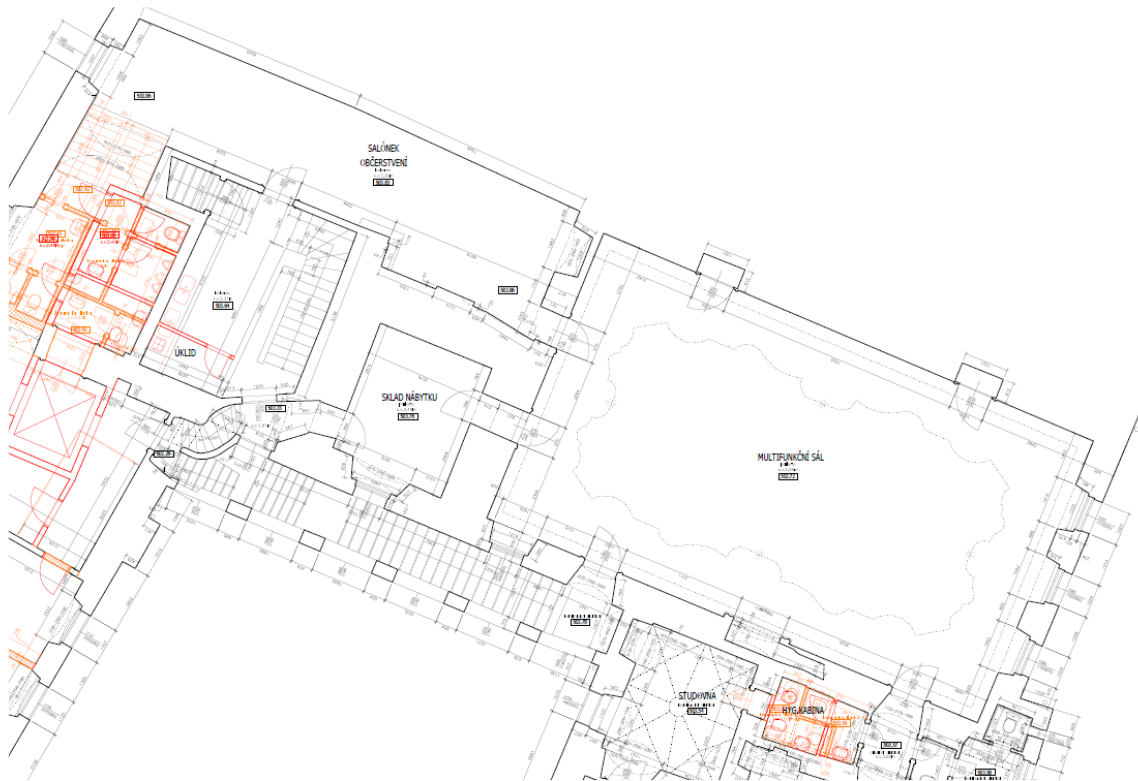
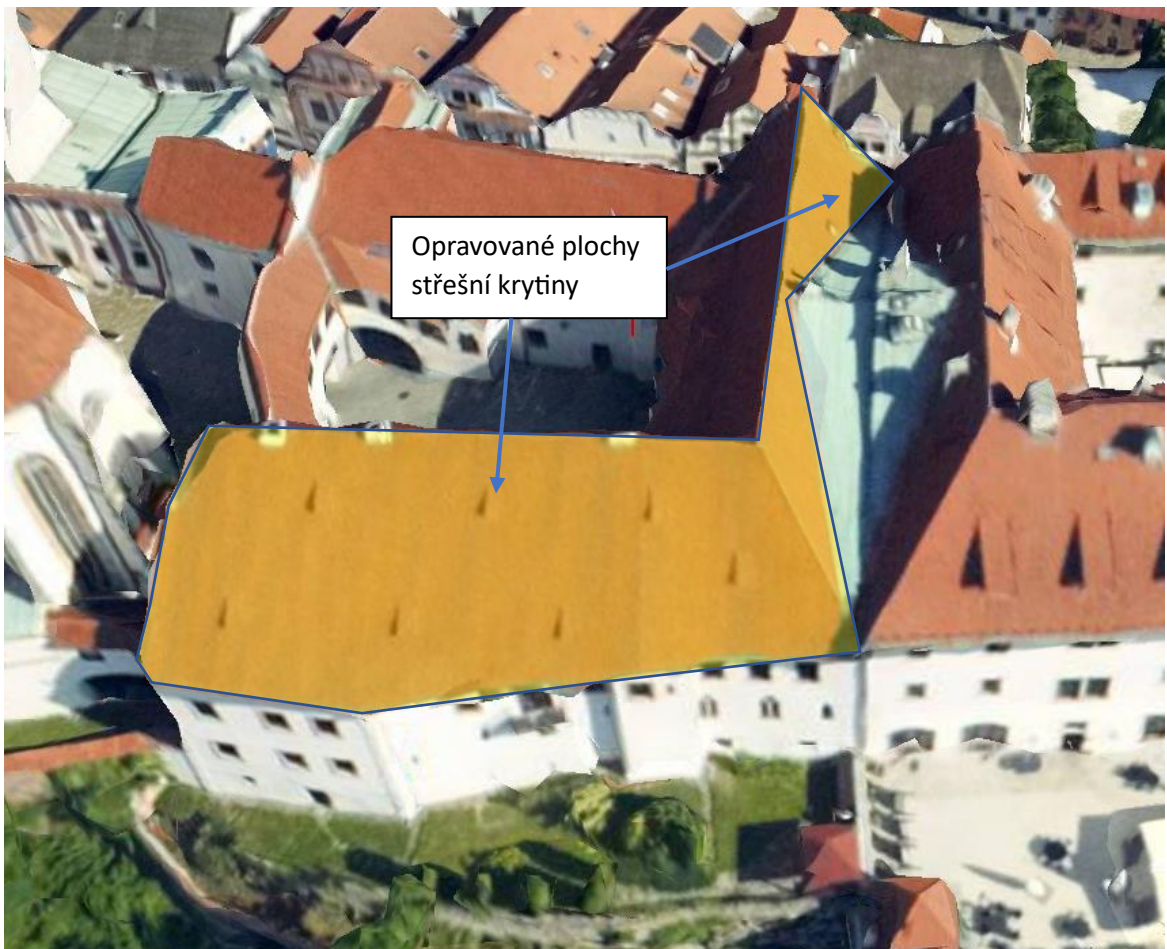
PŮDORYS 2 NP S ROKOKOVÝM SÁLEM F. J. PROKÝŠE

Do prostoru krovu jižního křídla budovy Prelatury, Horní ulice čp. 155 v Českém Krumlově dochází na střešních plochách orientovaných na návětrných stranách vně od vnitřního nádvoří (jižně a východně) k dlouhodobému dešťové vody. Na ostatních střešních plochách orientovaných směrem do středu nádvoří nebylo zatékání zjištěno. Střešní plášť tvoří krytina z pálených střešních tašek – malých prejz do malty. Dešťová voda protéká viditelnými štěrbinami ve střešním plášti do krovu, prosakuje do stropní konstrukce a následně způsobuje ve společenském sále situovaném pod krovem poškození omítek a zejména cenných historických fresek malíře Františka Jakuba Prokyše z 18. století. Jedná se o havarijní stav, kde následné opravy stropu a restaurování fresek v místnostech poškozených zatékáním dešťové vody budou znamenat vysoké finanční náklady v řádech milionů Kč.

Oprava krytiny bude realizována v konkrétních stavebně ohraničených plochách, kde byly zjištěny známky zatékání tj. jižní a východní části střešního pláště orientované směrem vně od vnitřního nádvoří. Konkrétní hranice opravovaných ploch jsou vymezeny hřebeny, okapovými hranami a nárožími. Oprava se bude provádět postupně po částech od okapu k hřebeni. Rozebraná část střešní plochy bude vždy provizorně zakryta plachtou. Prejzová krytina včetně hřebene a nároží na jižní straně objektu bude sejmuta a očištěna. Je nutno kalkulovat se ztrátou poměrně velké části původní krytiny. V rozpočtu stavby je uvažováno s dodáním nových prejzových tašek v rozsahu 40 % z celkové opravované plochy a s dodáním nových prejzových hřebenáčů v rozsahu 50 % z celkových délek hřebene a nároží. Laťování bude demontováno a zpětně osazeno v předepsané rozteči. Je kalkulováno s dodáním 30 % nových střešních latí profilu 6 x 4 cm. Nové latě budou ošetřeny proti hnilobě prostředkem Bochemit QB. Rozteč střešních latí bude stanovena tak aby došlo k min. krytí kůrek prejzové krytiny 65 mm (odměřeno na stavbě, viz obr. č. 5). Demontovaná prejzová krytina bude pro zpětnou montáž deponována v půdním prostoru. Část určená k likvidaci bude v suti odvezena k následné recyklaci do Kasáren Vyšný a předána objednateli. Poplatek za likvidaci, respektive recyklaci suti nebude předmětem cenové nabídky. Pro pokládku bude po očištění použita původní prejzová krytina v kombinaci s novými prejzy. Krytina bude pokládána nejprve provizorně na sucho, poté do pokrývačské malty Tondach a bude uchycena ke střešním latím pojistným drátkováním. Pokrývačská firma bude důsledně dodržovat technologický postup stanovený výrobcem krytiny firmou Tondach, krytina bude před pokládkou vždy min. 24 hod namočena a bude pokládána pouze za vhodného počasí, v horkém počasí bude kropena vodou.

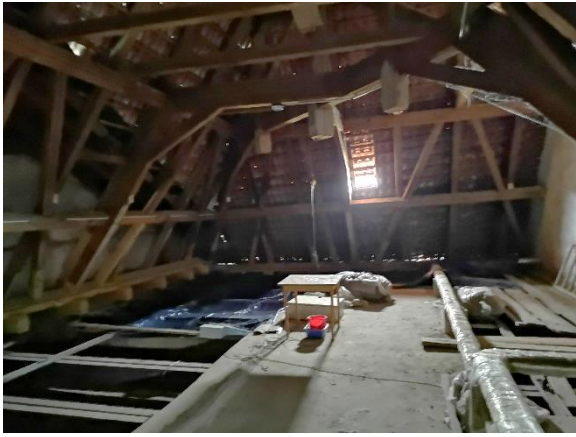
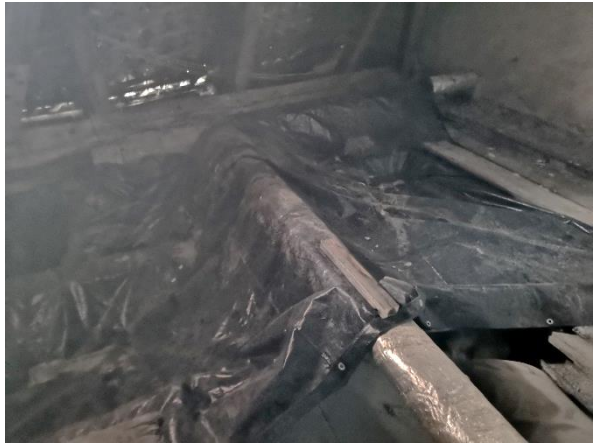
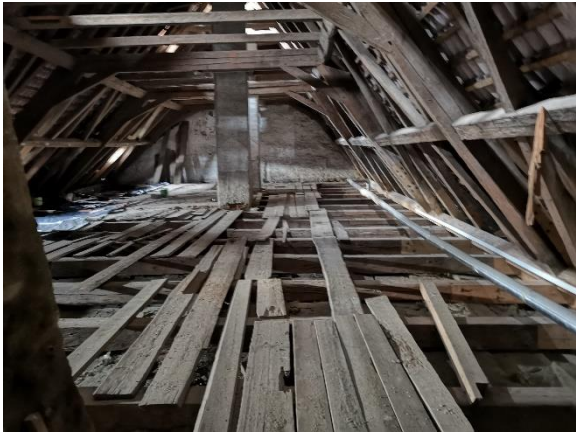
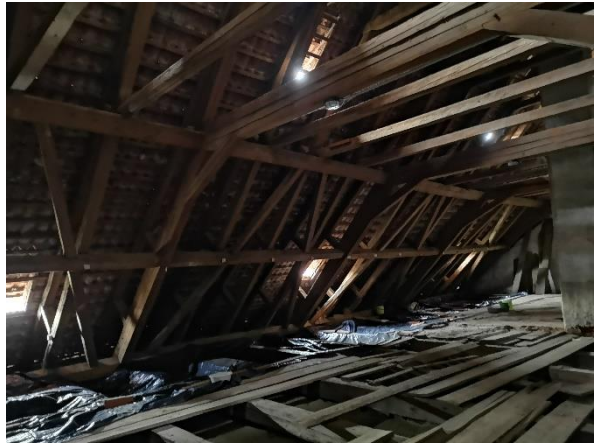
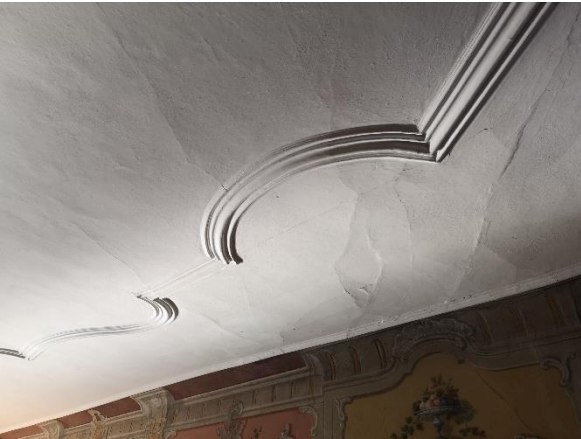
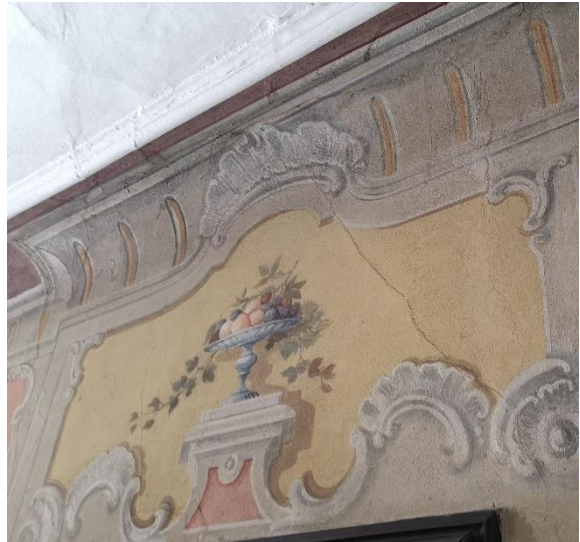
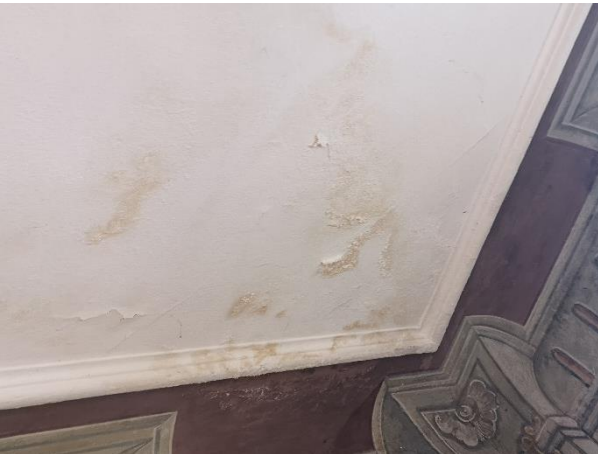
Střecha je zastřešena prejzovou krytinou tzv. prejz malý pokládánou na dřevěné laťování na maltu. Laťování je provedeno v nesprávné rozteči, která je o cca 1,5 - 2 cm větší, než je uvedeno v technickém listu výrobce TONDACH. Na místě bylo změřeno krytí prejzové krytiny pouze 4 - 4,5 cm, přičemž minimální krytí vyžadované výrobcem je 6 cm.
