Inženýrskogeologické posouzení místa projektu rekonstrukce objektů kláštera Klarisek v Českém Krumlově.

Projekt: IG průzkum Kláštery

Lokalita: Český Krumlov

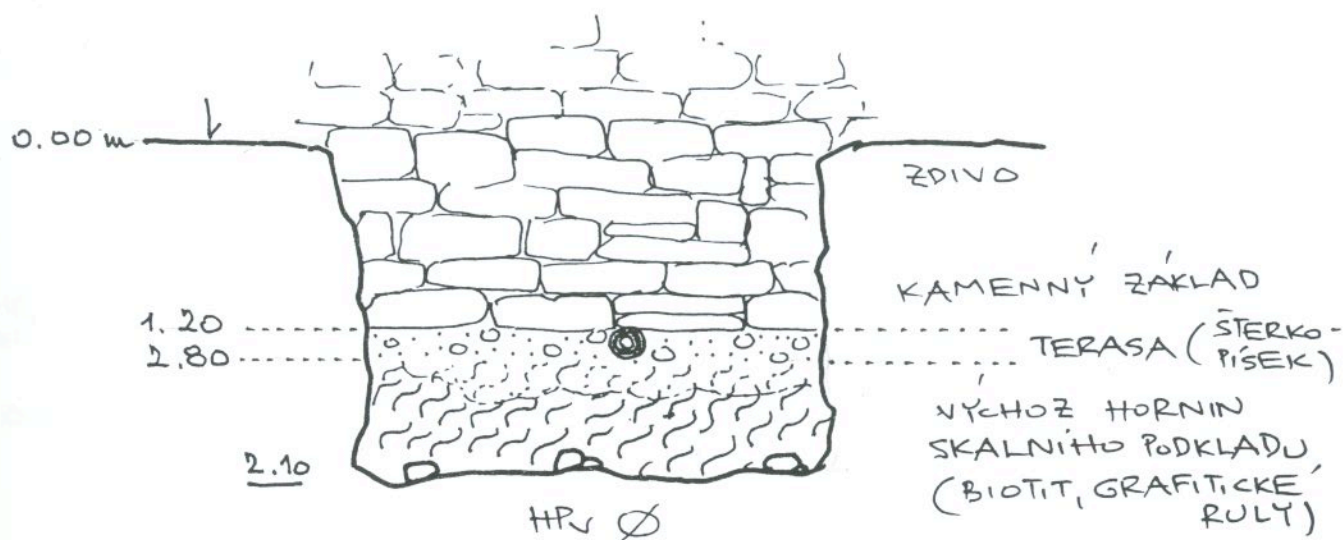
SONDA
BOK OBJEKTU "KANALIZACE"
ZÁKLAD SVISLE KONSTRUKCE OBJEKTU

0.00 – 1.20 základ zdi (žuloruly a krystalické vápence). Pojivo, chudá vápenná malta. Na spodní části rozvolněné – degradace pojiva.
1.20 – 1.40 terasový fluviální sediment (štěrk, štěrkopísek). Dtto 1 výše.
Základová spára klášterní zdi 1.30 m. Základová spára přístavby 0.60 m.
1.40 - 2.10 eluvium pararul. Úlomky rul v písčitohlinité hmotě s vysokým obsahem biotitu. Výchozová partie hornin skalního podkladu. Dle ČSN 73 1001 R 5. Hloubka

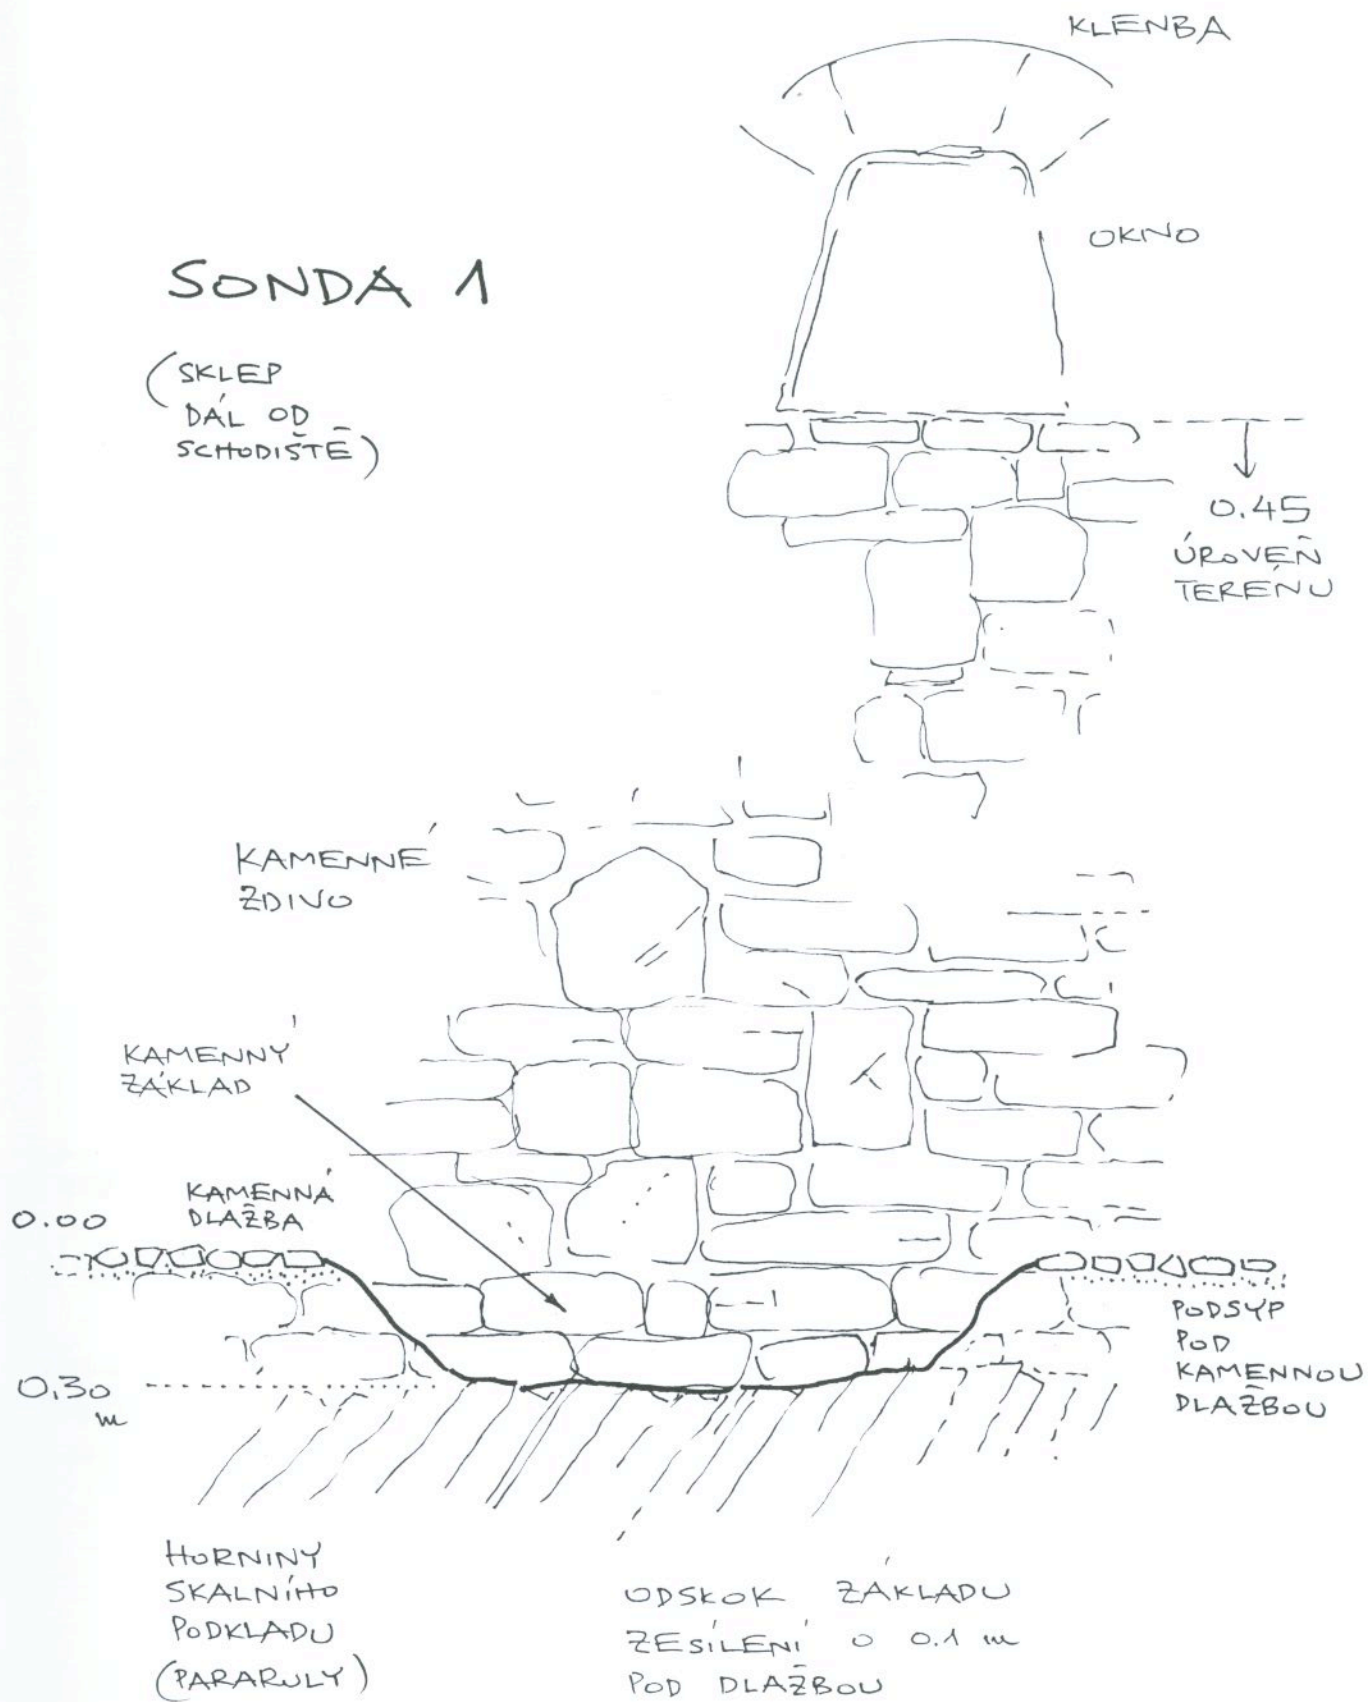
SONDA 1

0.15 – 0.30 základová konstrukce budovaná z vybraných, větších a většinou i plošších kamenných kvádrů. Pojivo: chudá vápenná malta degradovaná.

(SKLEP
DÁL OD
SCHODIŠTĚ)

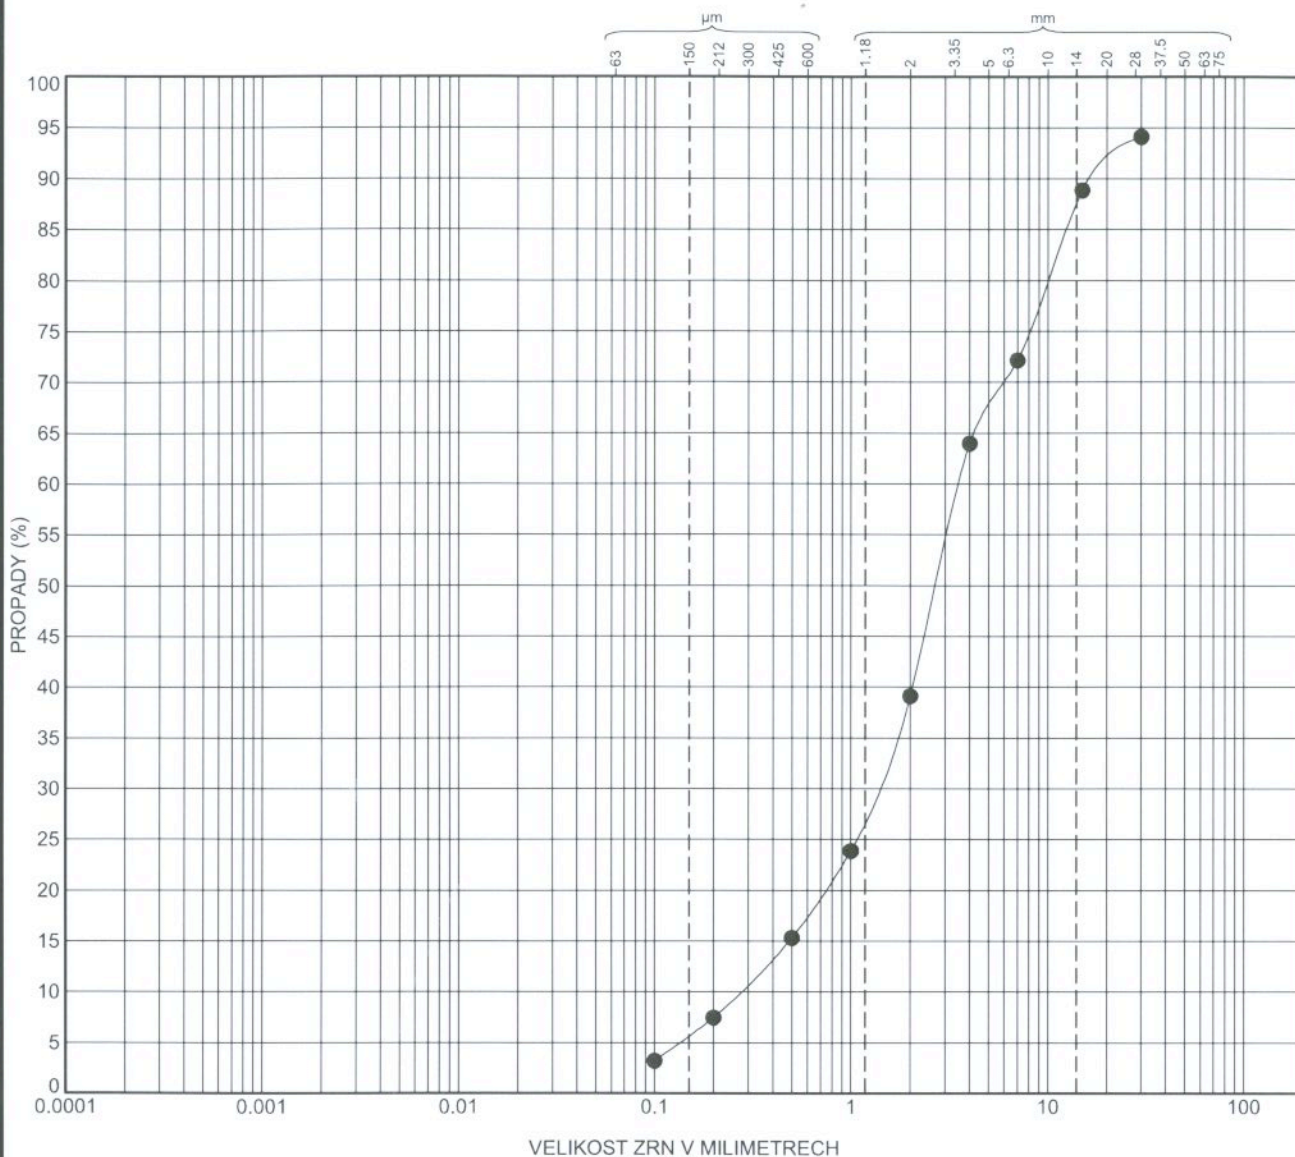
Laboratoř mechaniky zemin

Odebraný vzorek		Zatřídění				ČSN 731001	LL	PL	PI
● S1	1.00	štěrk dobře zrněný (G1)							
Odebraný vzorek		D100	D60	D30	D10	%Štěrk	%Písek	%Prach	%Jíl
● S1	1.00		3.583	1.322	0.269	55.0	39.0	0.1
