KLÁŠTER MINORITŮ č.p. 50, Český Krumlov

Restaurátorský záměr:

Křížová chodba – rajský dvůr

Okenní ostění OS/2

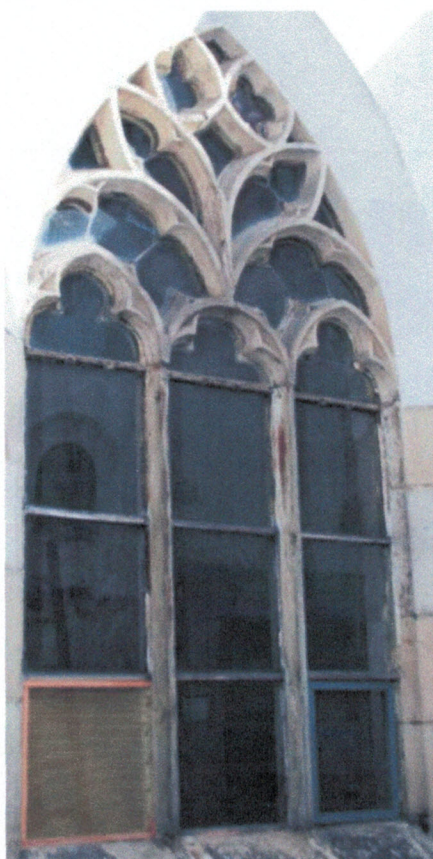
Povrch kružby je znečištěn, krustami nebo zbytky vápenných nátěrů. Místy je prvek znečištěn řasami, mechy a lišejníky. Mimo povrchovou degradaci jsou některé části mechanicky poškozeny. Na kružbě lze lokálně najít trhliny. V určitých detailech je opadána profilace.

Jsou zde také lokální neodborně provedené cementové vysprávkky.

Dřevěné náhrady profilovaných kamenných dříků jsou vyžilé z důvodu dlouhodobého působení povětrnostních vlivů.

Likvidace biokoroze, čištění—usazené povrchové nečistoty, biokoroze budou odstraněny jemným proudem pitné vody s použitím jemných silonových kartáčů.

Snímání nežádoucích nánosů – cementové malty budou mechanicky snímány tak, aby původní masa byla zachována v maximální míře.

Konsolidace— lokálně destruovaný materiál bude zpevněn konsolidačním přípravkem s odpovídající koncentrací roztoku. Konsolidační přípravek bude aplikován opakovanými nátěry podle potřeby destruovaných míst.

Fixace natržených částí – trhliny v kameni budou fixovány disperzním roztokem injektážní metodou. U větších trhlín dojde k prolepení epoxidovou pastou.

Doplnění (modelace) chybějících částí v umělém kameni—chybějící části prvků budou doplněny probarvenou masou umělého kamene s odpovídající zrnitostí křemičitých písků.
