# KLÁŠTER MINORITŮ č.p. 50, Český Krumlov

Restaurátorský záměr:

Křížová chodba – rajský dvůr

Okenní ostění OS/13

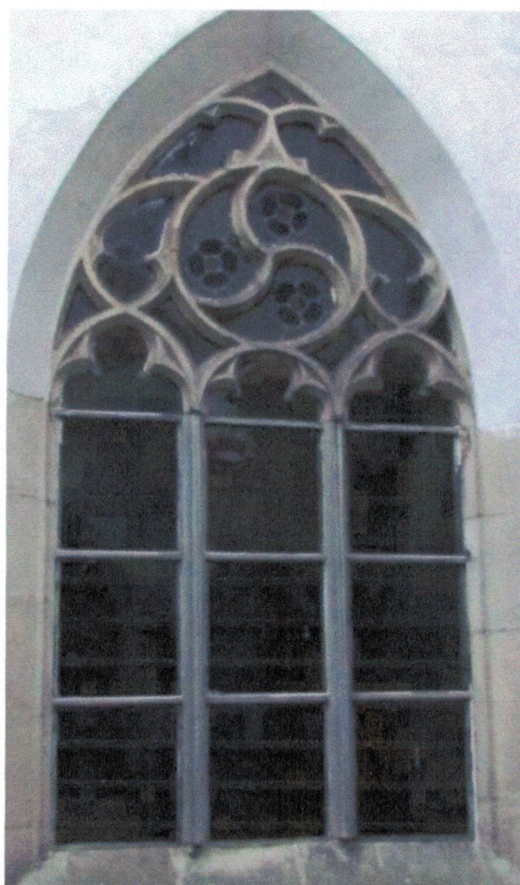
Povrch kružby je znečištěn, krustami nebo zbytky vápenných nátěrů. Místy je prvek znečištěn řasami, mechy a lišejníky. Mimo povrchovou degradaci jsou některé části mechanicky poškozeny. Na kružbě lze lokálně najít trhliny. V určitých detailech je opadána profilace.

Jsou zde také lokální neodborně provedené cementové vysprávky.

Dřevěné náhrady profilovaných kamenných dřívků jsou vyžilé z důvodu dlouhodobého působení povětrnostních vlivů.

**Likvidace biokoroze, čištění**—usazené povrchové nečistoty, biokoroze budou odstraněny jemným proudem pitné vody s použitím jemných silonových kartáčů.

**Snímání nežádoucích nánosů** – cementové malty budou mechanicky snímány tak, aby původní masa byla zachována v maximální míře.

**Konsolidace**— lokálně destruovaný materiál bude zpevněn konsolidačním přípravkem s odpovídající koncentrací roztoku. Konsolidační přípravek bude aplikován opakovanými nátěry podle potřeby destruovaných míst.

**Fixace trhlých částí** – trhliny v kameni budou fixovány disperzním roztokem injektážní metodou. U větších trhlín dojde k prolepení epoxidovou pastou.

**Doplnění (modelace) chybějících částí v umělém kameni**—chybějící části prvků budou doplněny probarvenou masou umělého kamene s odpovídající zrnitostí křemičitých písků. Chybějící části kamene budou doplněny nanesením umělého kamene a po vytvrdnutí kamenicky tvarově sjednoceny s okolním tvarem plastiky.

**Hydrofobizace zátěžových míst** –před dopadající spadovou vodou budou zátěžová místa ošetřena hydrofobním přípravkem. Tato hydrofobizace omezí pronikání vody do struktury masy, ale schopnost difúze bude zachována. Hydrofobní přípravek bude aplikován nátěrem.

**Výměna dřevěných profilovaných dřívků za kamenné, jejich výroba a osazení**– zvolený materiál bude jak strukturou, tak barevností co nejblíže k stávajícím kamenným prvkům. Povrch bude kamenicky opracován tak, aby odpovídal originálu. Profilace bude sejmuta z navazující profilace prvků kružby. Pruty budou vysekány z jednoho kusu a budou osazeny a propojeny s kružbou a parapetem pomocí nerezových čepů. Spoje budou vyplněny olověnými destičkami a pružným tmelem z důvodů dilatace. V kamenných prutech budou zhotoveny otvory pro nové kované příčnice, sloužící k uchycení zasklení. Při výměně prutů budou kružby staticky zajištěny. Výměna prutů bude prováděna po částech. Jeden prut bude vždy ponechán.

**Patinace** - barevnou retuší budou vzniklé rozdíly přírodního kamene s doplněným umělým kamenem a novými částmi barevně sjednoceny v lazurách tak, aby vzájemné spojení nerušilo celkový dojem.
