Doplňěk technické zprávy v rámci revize DPS č.K1-1, K2-2 dle Smlouvy o dílo ze dne 18.2. 2015 řešící:

**Základní vstupní restaurátorské posouzení stavu nálezů (Tomáš Rafl ak. mal.,  
Mgr. Jakub Rafl akad. soch. a rest.):**

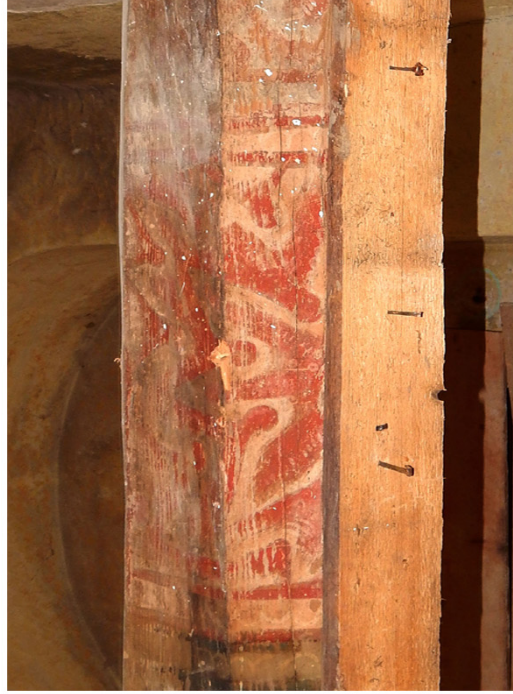
20.

20) Trám z prostoru 5. Je podbitý prknem. Dřevo je částečně vyžilé, měkké, ztrouchnivělé, napadené hmyzem. Nejsou zde viditelné stopy napadení houbou. Dřevo je vyžilé hlavně na levé straně, kde jsou vidět odhalené plošky napadeného hmyzem. Bude nutno provést masivní konsolidaci a je možné uvažovat o vložené protéze. Malba je dobrá, celistvá. V okolí zhlaví je povrch zacákán maltou.
