Doplňěk technické zprávy v rámci revize DPS č.K1-1, K2-2 dle Smlouvy o dílo ze dne 18.2. 2015 řešící:

# Bývalý klášter klarisek v Č. Krumlově

## Středověké stropy v ambitu

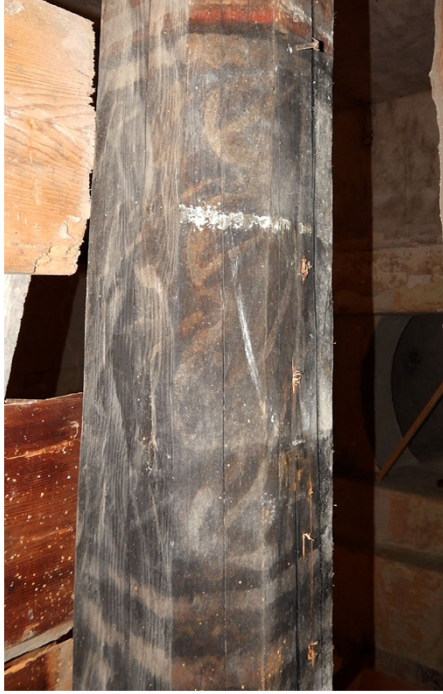
17.

17) Trám v prostoru č. 4 je celý pokryt vrstvou suché houby. Houby jsou zde různého druhu(?). Pod nánosem zbytků suchých hub jsou vidět zbytky malby. Dřevo je hloubkově oslabené, napadené a praská. Jsou možné varianty zásahu a vložení protézy na místě, nebo maximální zásah v restaurátorském ateliéru.

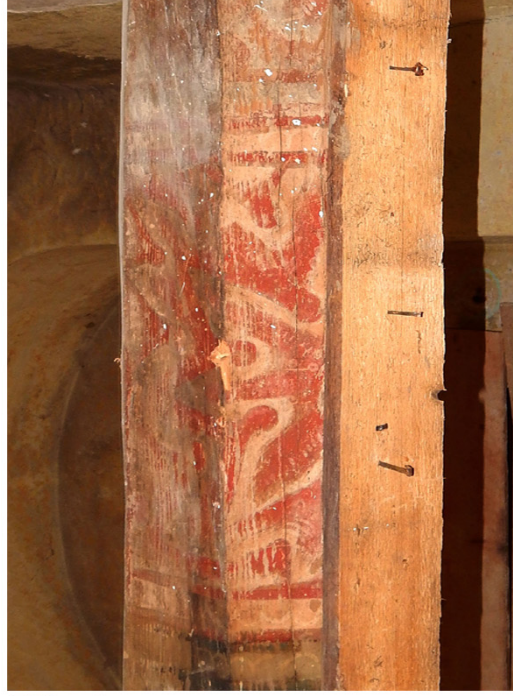
20.

20) Trám z prostoru 5. Je podbitý prknem. Dřevo je částečně vyžilé, měkké, ztrouchnivělé, napadené hmyzem. Nejsou zde viditelné stopy napadení houbou. Dřevo je vyžilé hlavně na levé straně, kde jsou vidět odhalené plošky napadeného hmyzem. Bude nutno provést masivní konsolidaci a je možné uvažovat o vložené protéze. Malba je dobrá, celistvá. V okolí zhlaví je povrch zacákán maltou.
