Doplňěk technické zprávy v rámci revize DPS č.K1-1, K2-2 dle Smlouvy o dílo ze dne 18.2. 2015 řešící:

Český Krumlov
Klášter Klarisek
Stropy s polychromovanými trámy
Základní vstupní restaurátorské posouzení stavu nálezů

Středověké stropy v ambitu

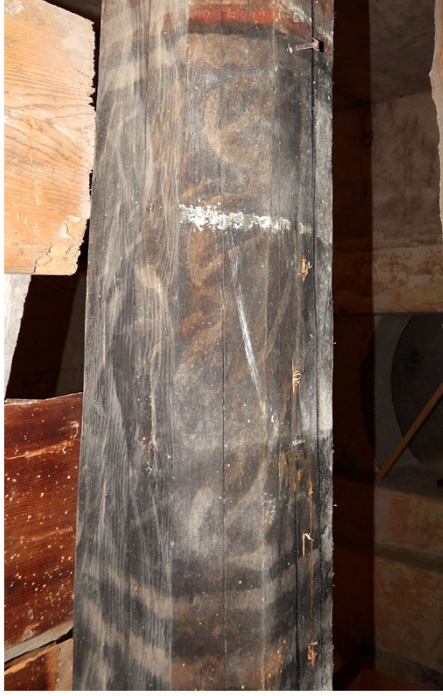
17.

17) Trám v prostoru č. 4 je celý pokryt vrstvou suché houby. Houby jsou zde různého druhu(?). Pod nánosem zbytků suchých hub jsou vidět zbytky malby. Dřevo je hloubkově oslabené, napadené a praská. Jsou možné varianty zásahu a vložení protézy na místě, nebo maximální zásah v restaurátorském ateliéru.

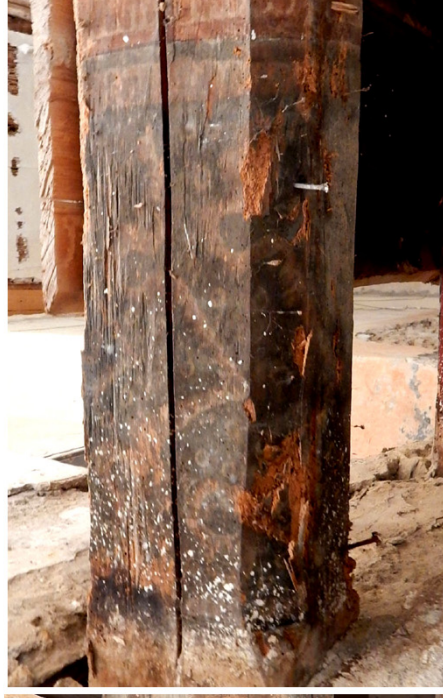
18.

Zcela degradované trámy, napadené masivním způsobem dřevomorkou, budou vyjmuty a ošetřeny v ateliéru a v laboratoři. (např. trám č. 18).
