Lávka pro pěší Polečnice – Český Krumlov

HYDROTECHNICKÉ POSOUZENÍ

LEDEN 2012

Hydrotechnické posouzení nové lávky přes Polečnici

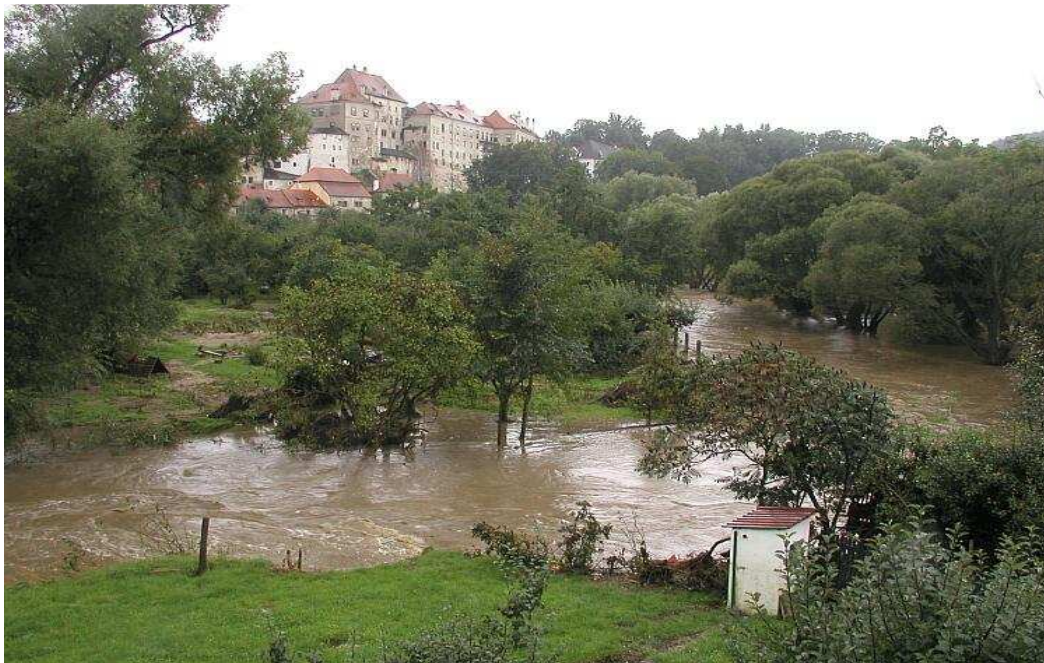
Koryto Polečnice v místě lávky za povodně

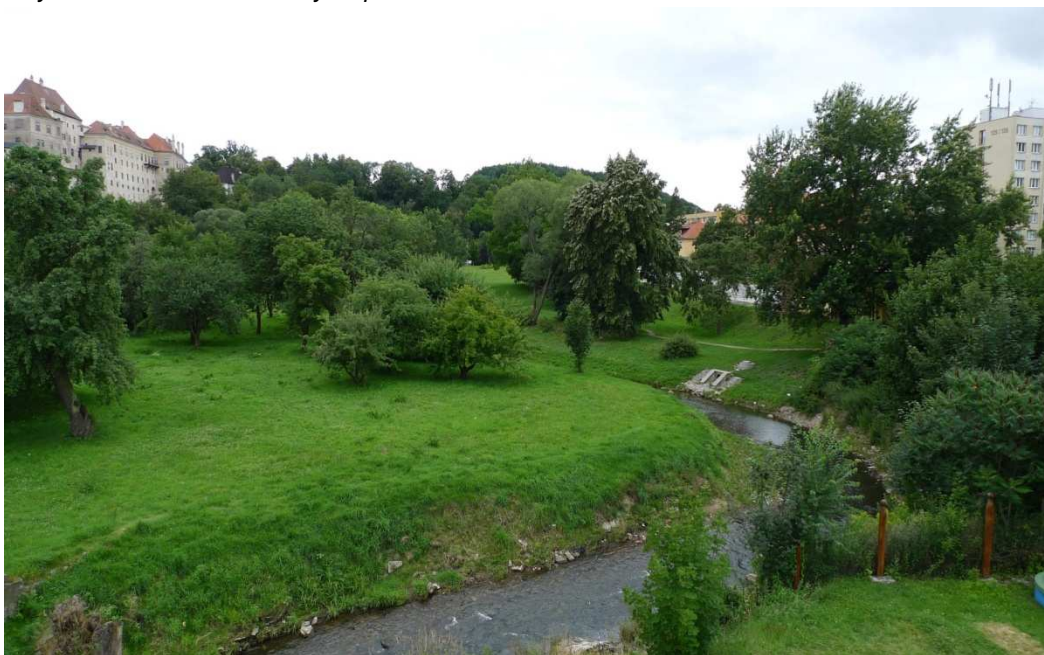
Koryto Polečnice v místě lávky stávající stav

V současné době není v místě budoucí lávky žádná konstrukce. Koryto toku je zde opevněno vegetačně, pata svahu je zajištěna kamennou patkou. Vegetační pokryv je pravidelně udržován sekáním. V inundačním prostoru se nenacházejí žádné keřové porosty bránící průtočnosti. Je zde několik vzrostlých stromů rozmístěných ojediněle, jejichž koruna ani větve nezasahují do průtočného profilu.
