ČESKÝ KRUMLOV, KLÁŠTER MINORITŮ Č.P. 50 + KOSTEL

TABULKY PRVKŮ

Únor / 2011 Ing. Luštická

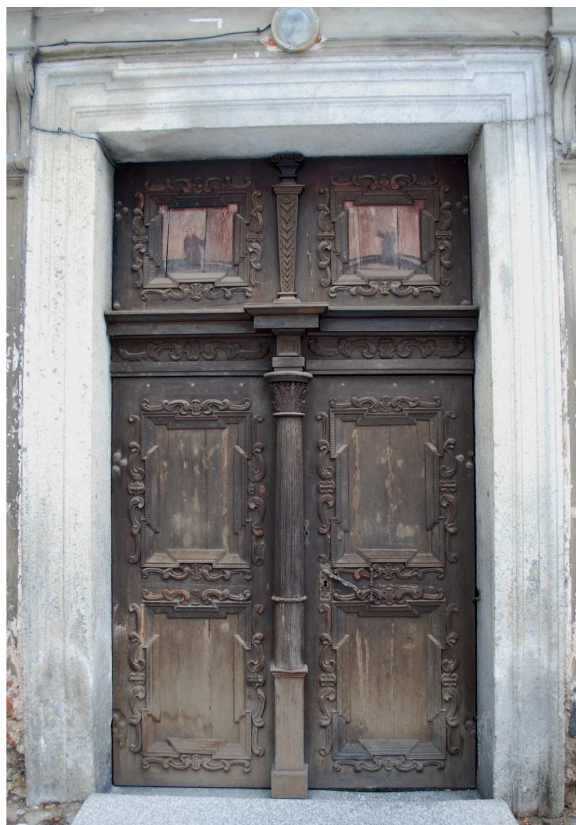
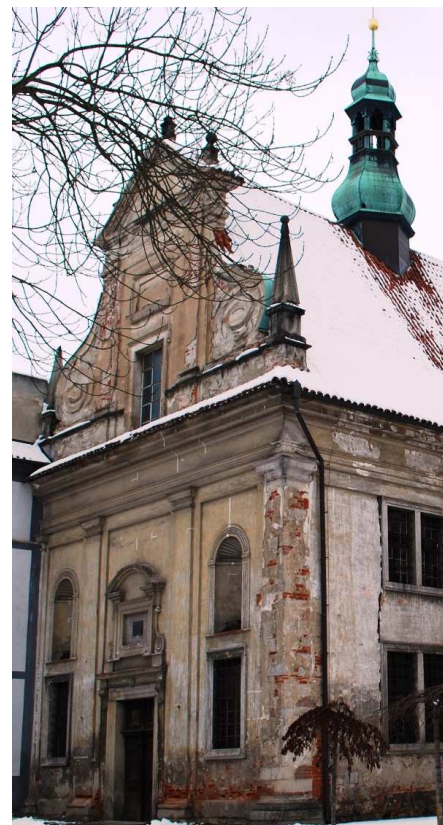
P/1

Obdélný kamenný mělce profilovaný portál osazený dvoukřídlovými dveřmi D/1.

Kostel, západní průčelí,
hlavní vstup

Místy poškozený

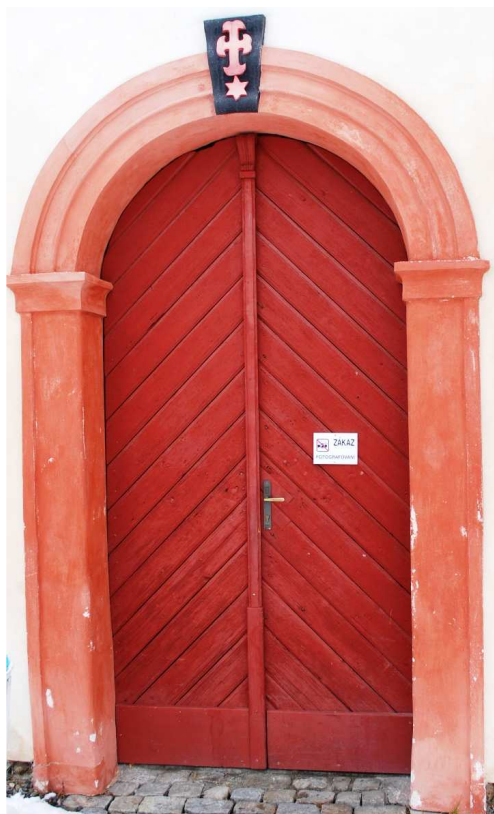
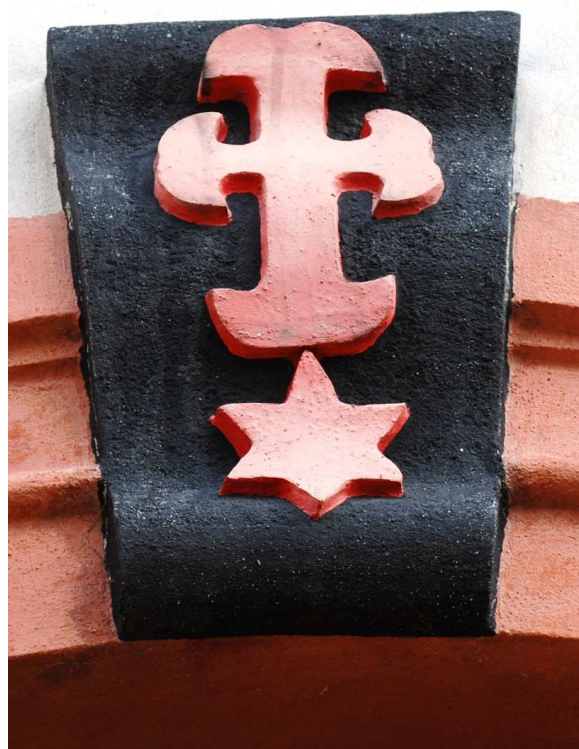
P/2

Obdélný půlkruhově ukončený portál s klenákem se znakem křížovníků s červenou hvězdou (černé pole s červeným maltézským křížem, pod nímž je šesticípá červená hvězda), kamenné stojky s lištou a římsou, nadpraží štukové profilované. Osazený dvoukřídlými dveřmi D/2.

Ambity, západní obvodová zeď, hlavní vstup

Růžovo – červená barevnost neodpovídá nálezové situaci.
Znak na klenáku pochází z období okolo roku 2000, kdy objekt získali do majetku křížovníci.

Zásadně opraven okolo roku 2000, nyní místy poškozený.

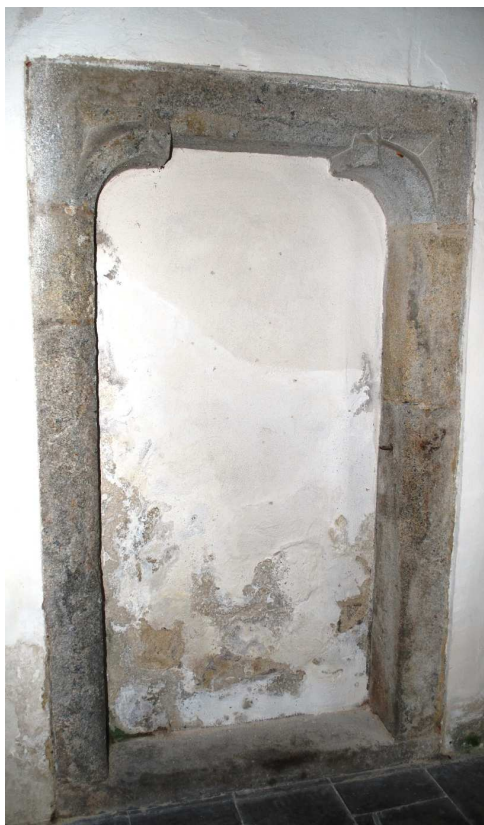
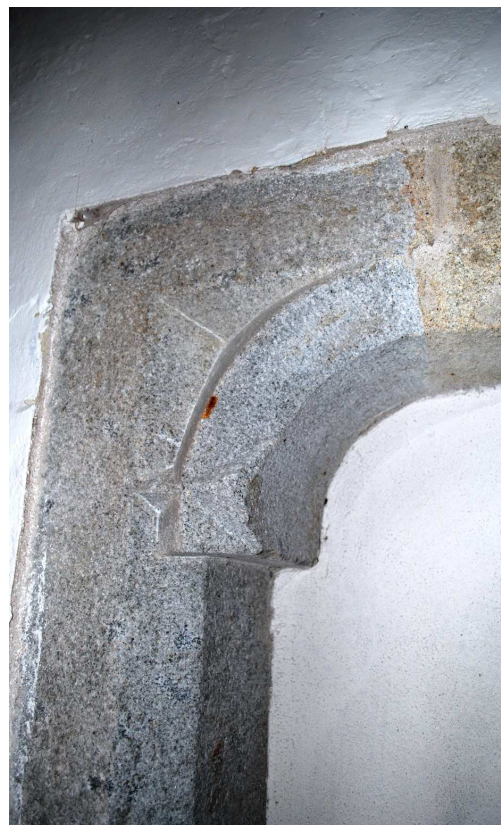
P/3

Obdélný kamenný sedlový portál, zazděný do niky.

Ambity, západní křídlo,
západní zeď.

Místy poškozený,
omítky zazdívky silně poškozeny vlhkostí.

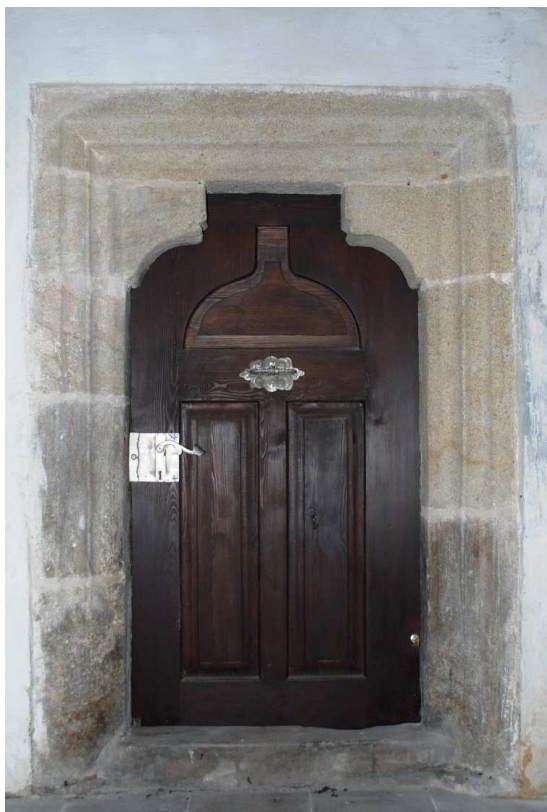
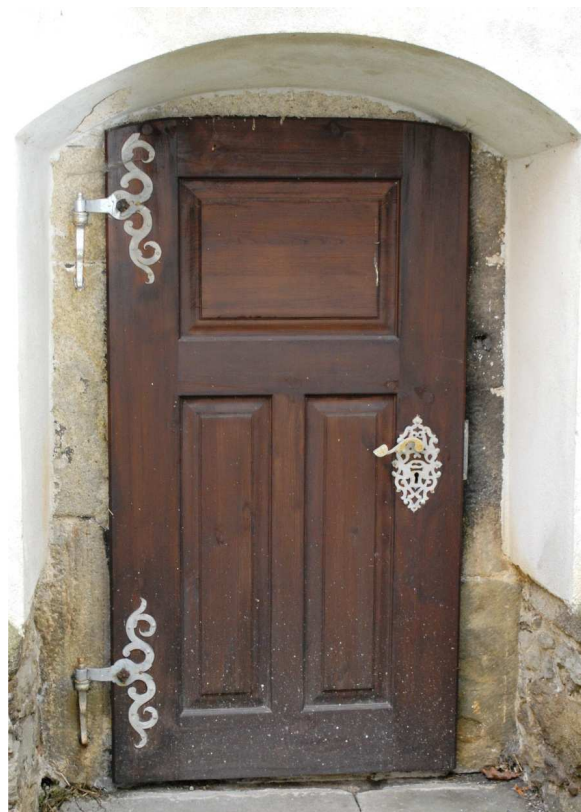
Prvek:	PORTÁL		číslo:	P/4
POČET KUSŮ: 1		DATACE: KONEC 15. STOLETÍ		
popis:	Obdélný kamenný profilovaný sedlový portál osazený replikami historických jednokřídlových dveří D/27.			
umístění:	Ambity, jižní křídlo, severní zeď.	rozměry:	š 830 mm v 1670 mm	
materiál:	Žula	povrchová úprava:	kamenická	
details:	2 kované háky pro zavěšení dveří, kamenný práh			
poznámka:				
stav:	Místy poškozený.

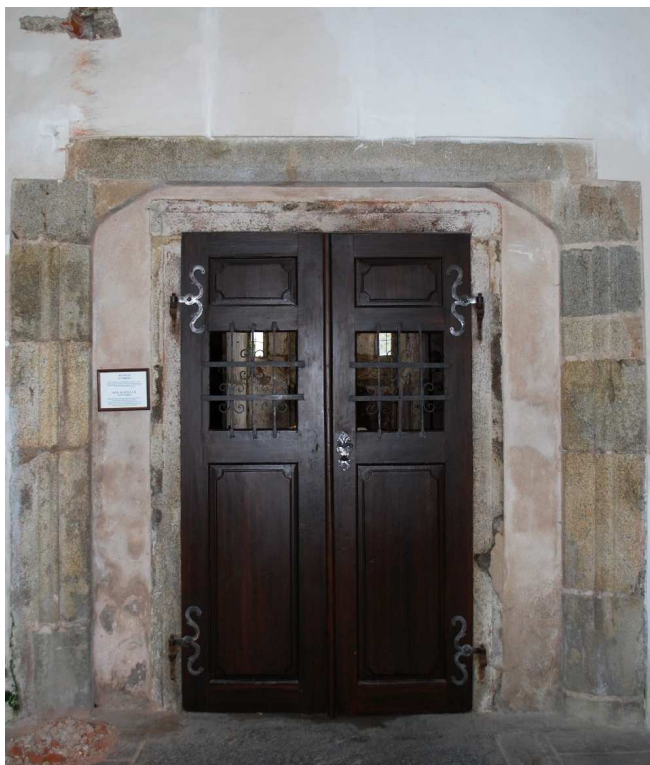
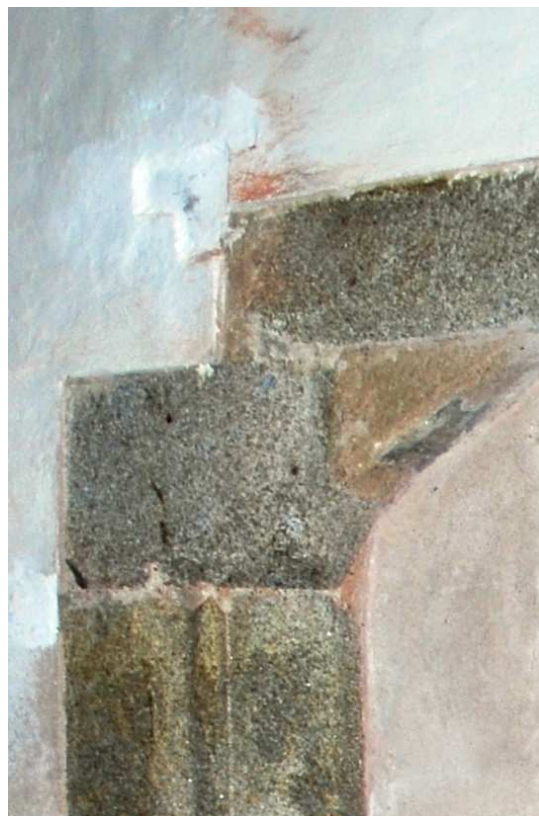
P/5

Stojky gotického portálu s profilací stlačeného hruškovce, na kterých leží pravoúhlý překlad se skosenou hranou.
Otvor byl dodatečně zmenšen a osazen barokním portálem (P/6).

Styk stojek a překlad neuměle upraven pomocí omítky do tvaru sedlového portálu.

Zazdívka mezi stojkami zkosená.

Místy poškozený,
omítky zazdívky poškozeny vlhkostí.

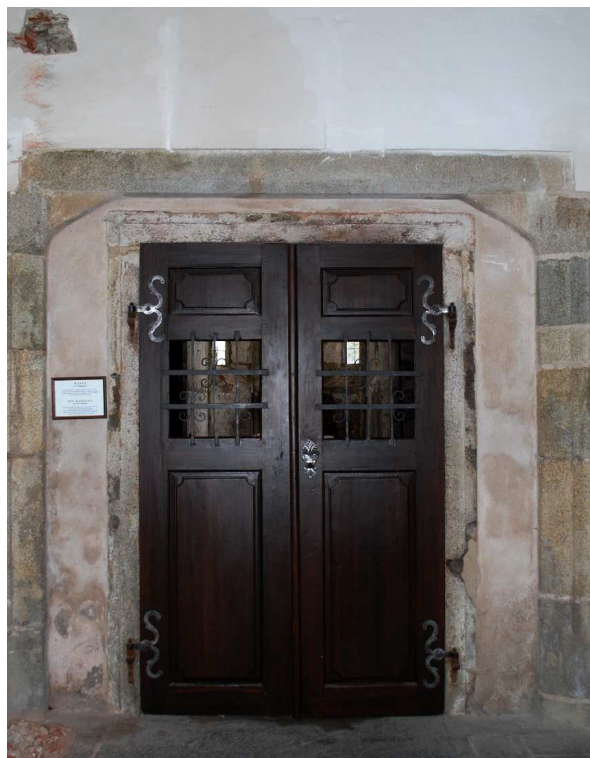
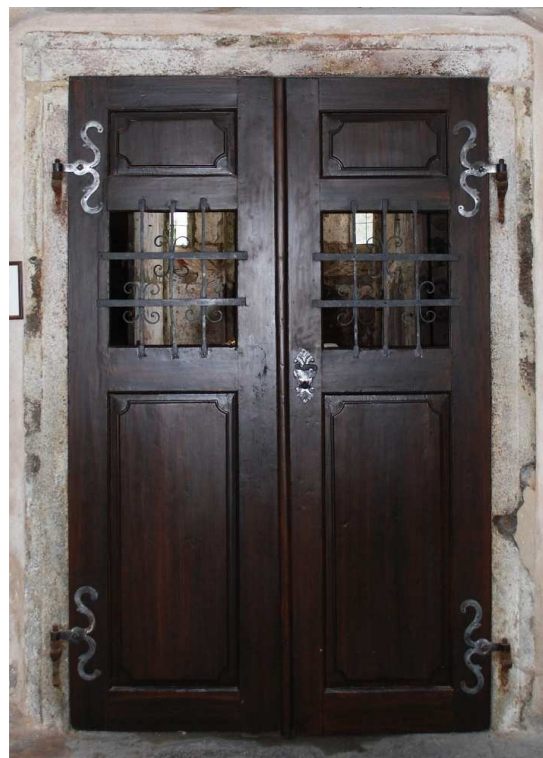
P/6

Obdélný kamenný portál s lištou, směrem do ambity drážka pro osazení dveří. Osazen dvoukřídlovými dveřmi D/8, mezi původním větším gotickým portálem a stávajícím barokním zkosená dozdívká.

Poškozený (plomby), háky pro zavěšení dveří napadeny korozí, omítky zazdívký poškozeny vlhkostí.

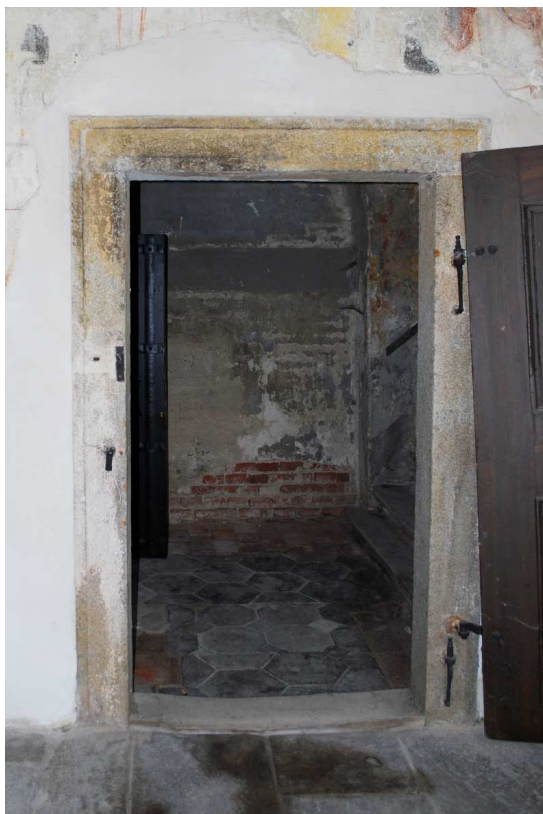
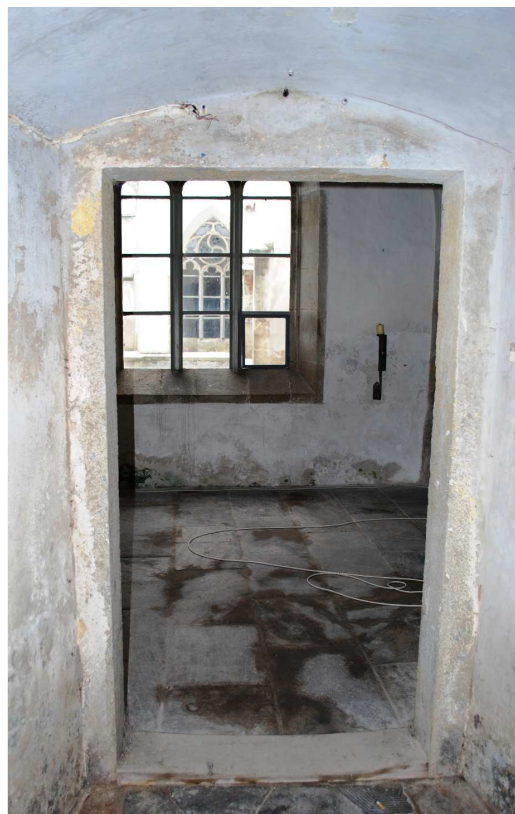
P/7

Obdélný kamenný portál s lištou osazený jednokřídlovými dveřmi D/9.

Místy poškozený

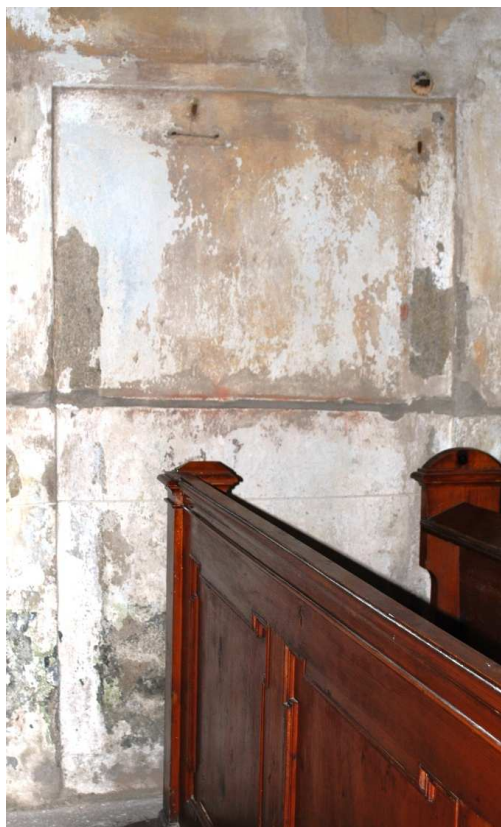
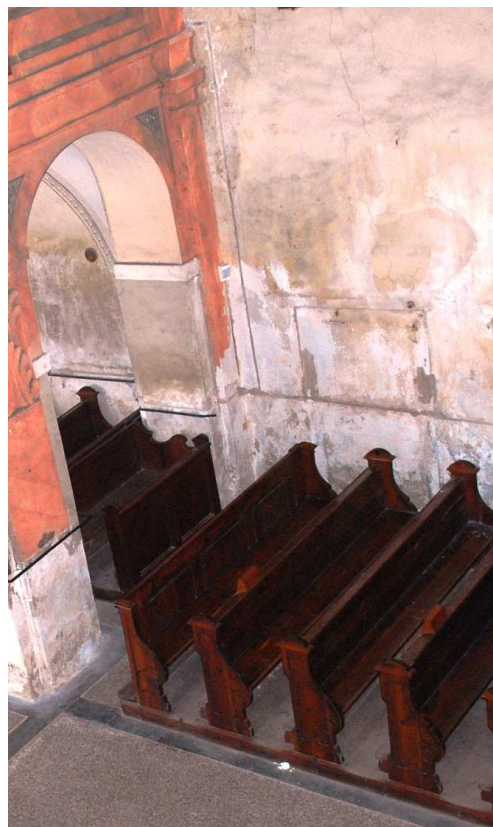
P/8

Obdélný kamenný portál s lištou, zazděný do líce.

Bývalý vstup ke klariskám, dnes zazděný.

Z velké části pod nátěry - stav nelze objektivně zjistit.

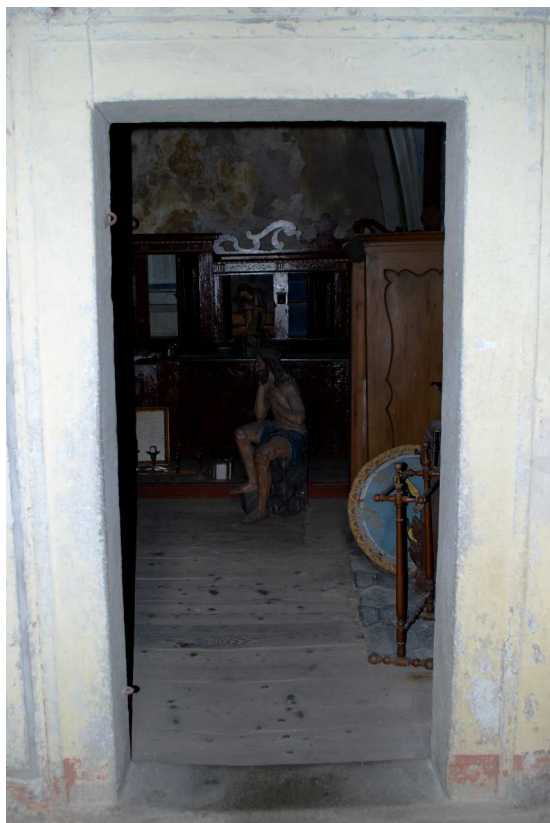
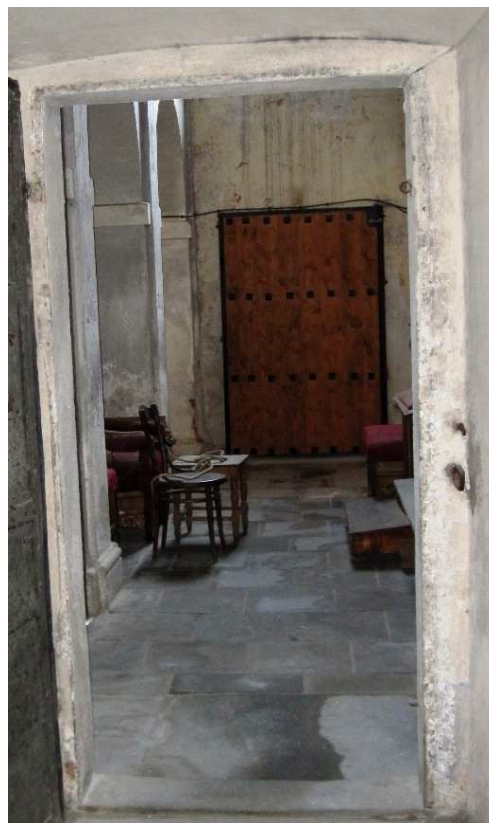
P/9

Obdélný kamenný portál s lištou osazený jednokřídlovými dveřmi D/11.

Místy poškozený

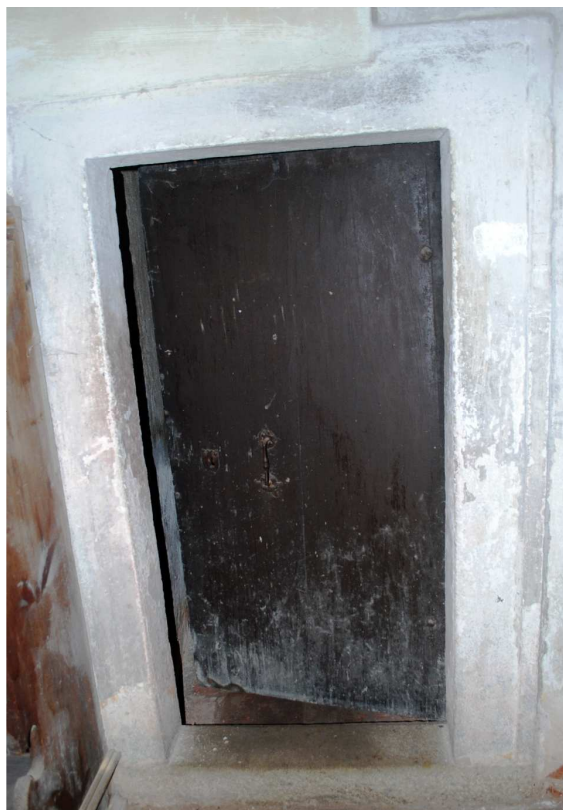
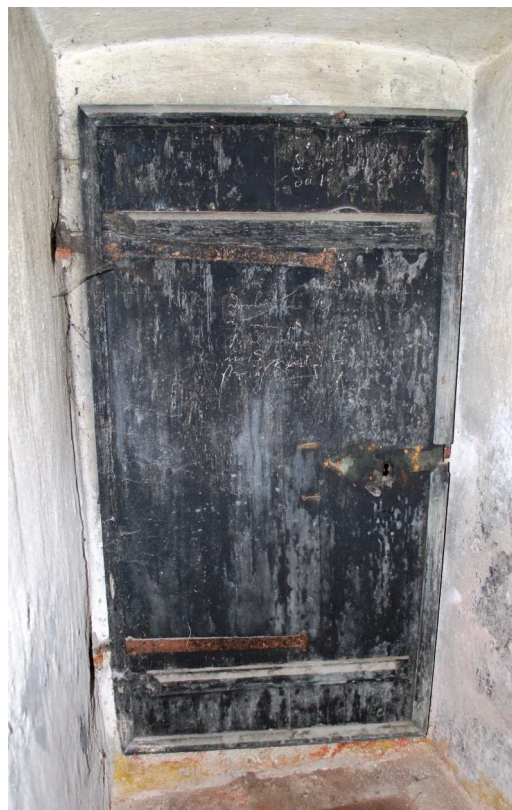
P/10

Obdélný kamenný portál s lištou osazený jednokřídlovými dveřmi D/12.

Místy poškozený

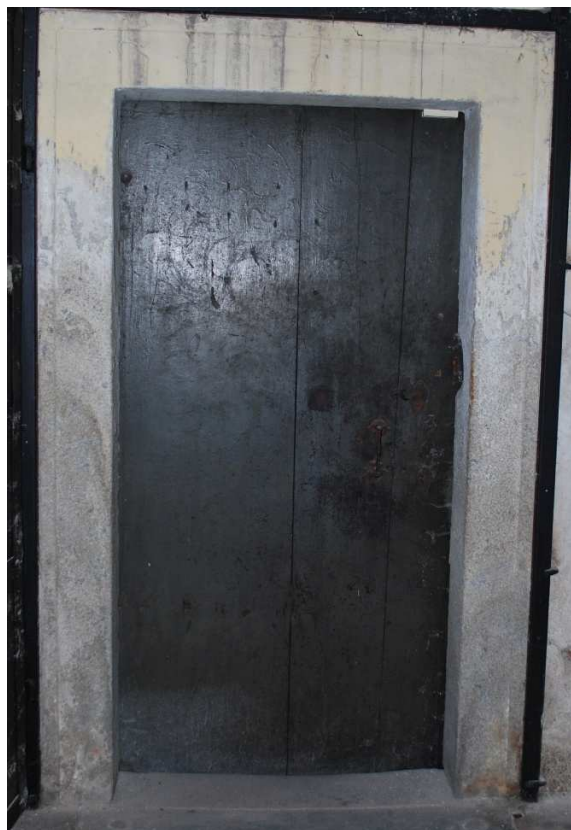
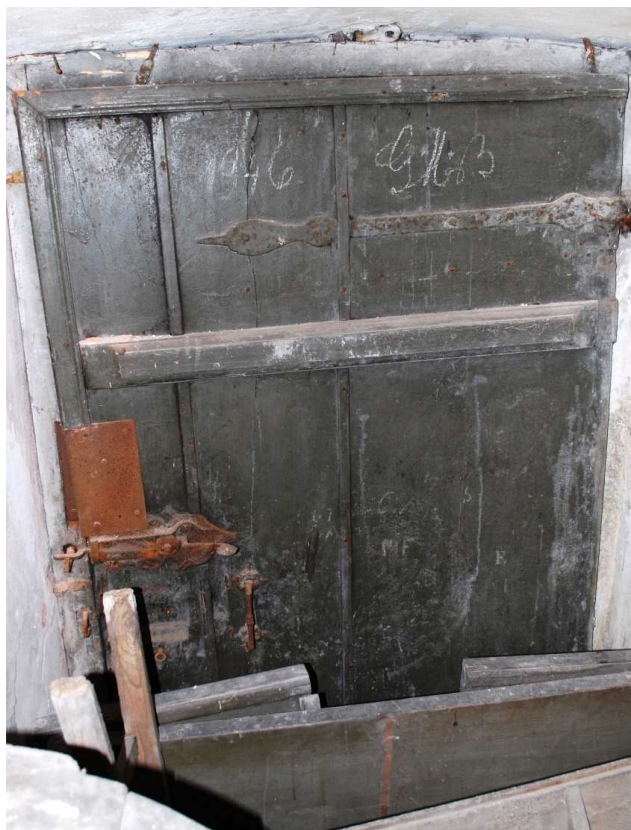
P/11

Obdélný kamenný portál s lištou osazený jednokřídlovými dveřmi D/13.

Poškozený - u zámku

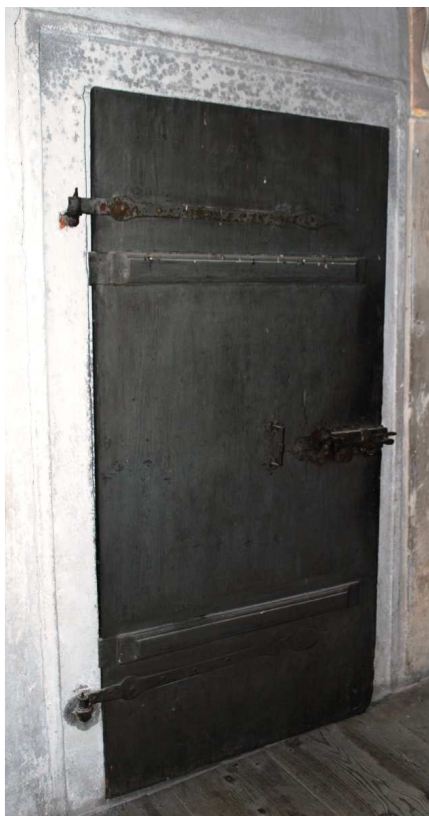
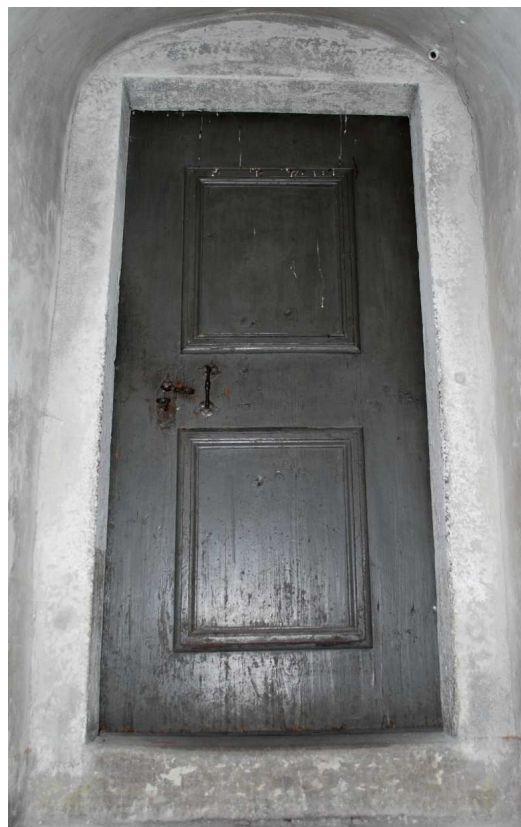
P/12

Obdélný kamenný portál s lištou osazený jednokřídlovými dveřmi D/18

Místy poškozený

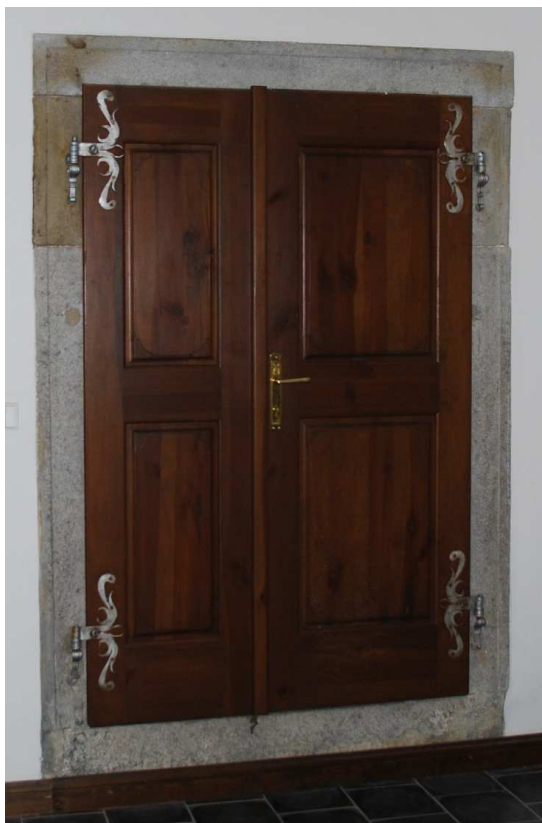
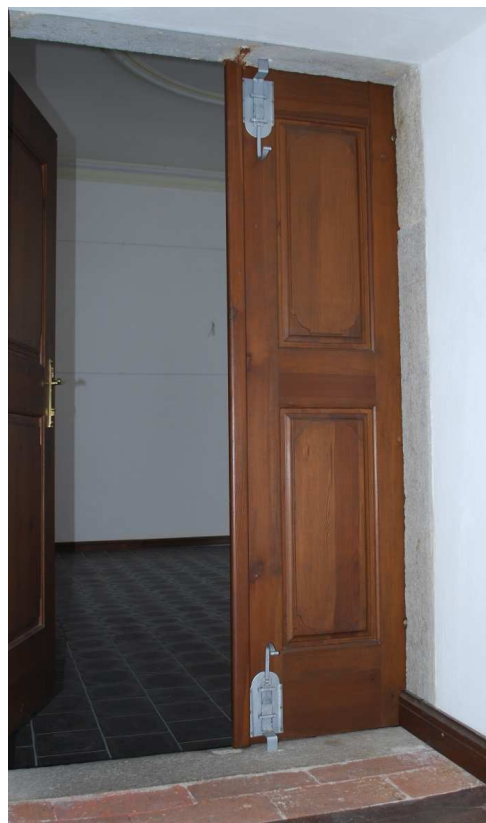
P/13

Obdélný kamenný portál s lištou osazený kopiemi historických dvoukřídlových dveří.

Portál je zřejmě „nastavovaný“.

Po opravě

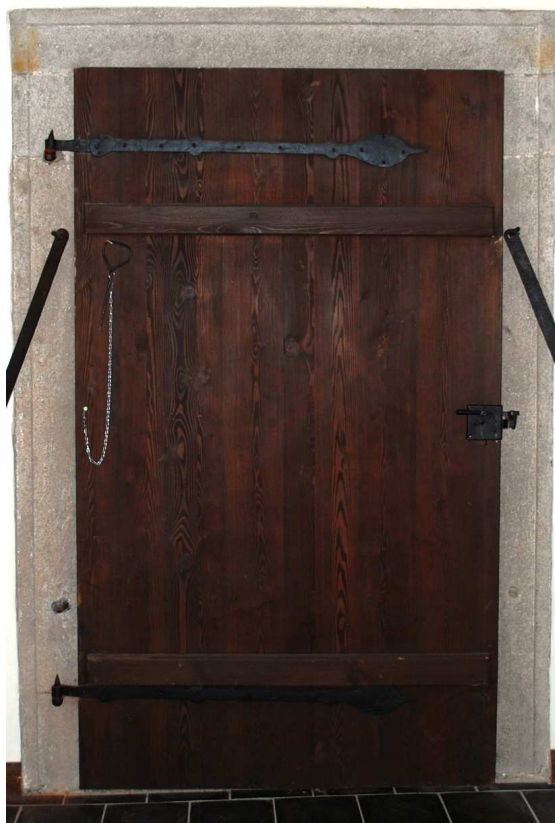
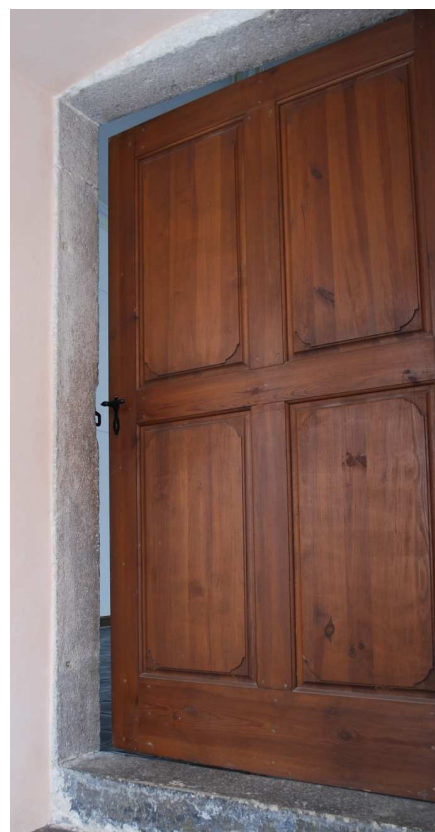
P/14

Obdélný kamenný portál s lištou osazený replikami historických jednokřídlových dveří.

Portál je zřejmě „nastavovaný“.

Po opravě

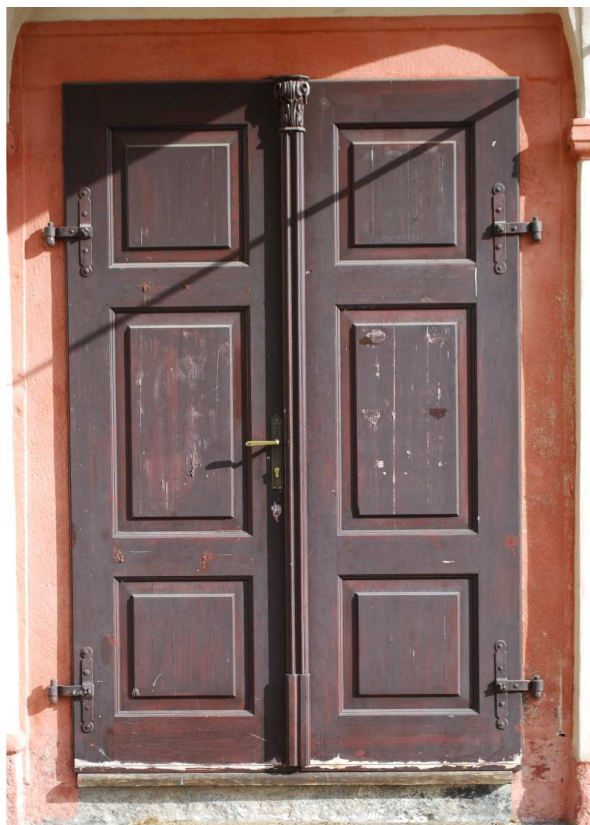
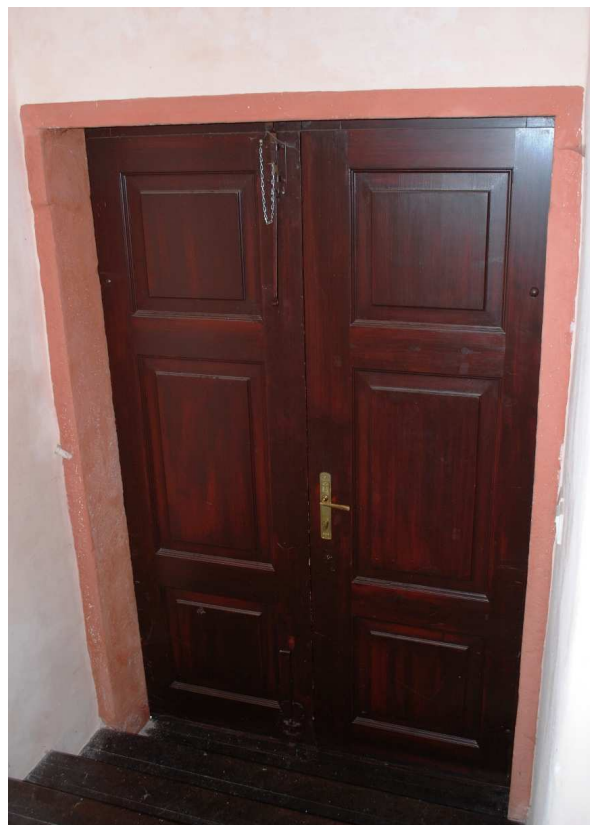
P/15

Obdélný kamenný portál s lištou osazený kopiemi historických dvoukřídlových dveří

Po opravě

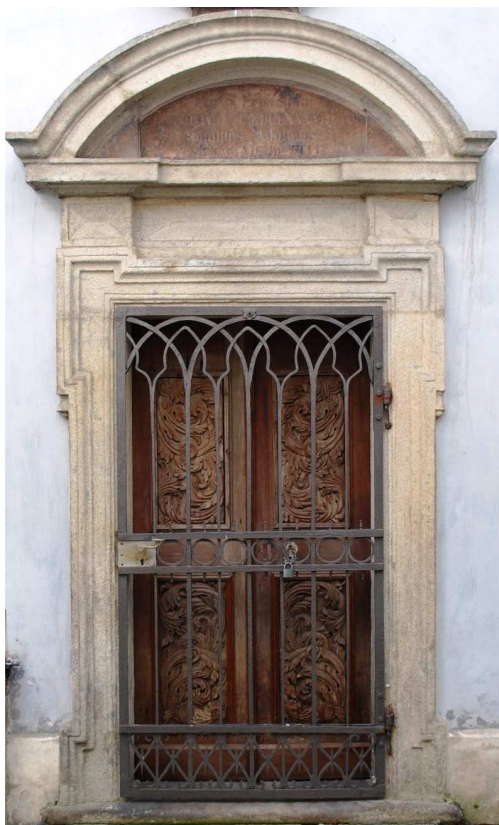
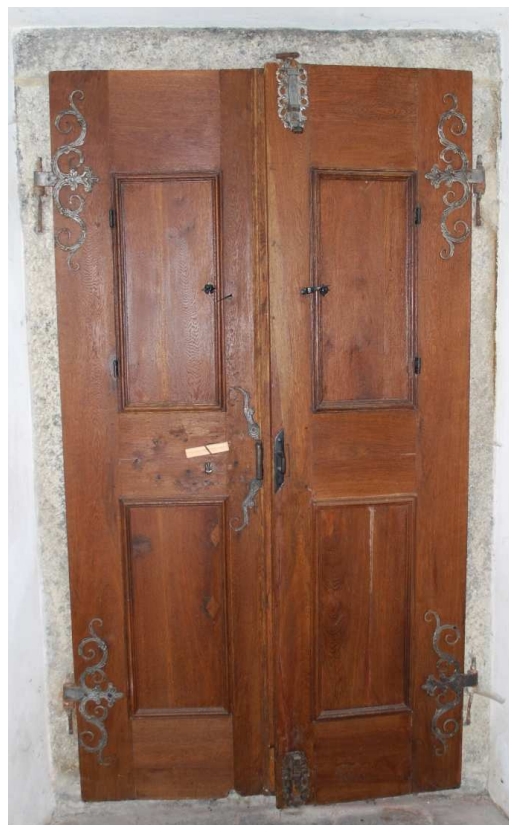
P/16

Obdélný kamenný profilovaný portál s lištou a uchy s kapkami, nízký soklík, nad portálem segmentový fronton s nápisem „Maria Ernestina erexit A. D. M D C L XXXVI, Joannes Adolphus restruxit A. D. MDCCCLIX“ nesený diamantovou bosáží.

Z exteriéru připevněna ocelová jednokřídlová dekorativní mříž.

Místy poškozený

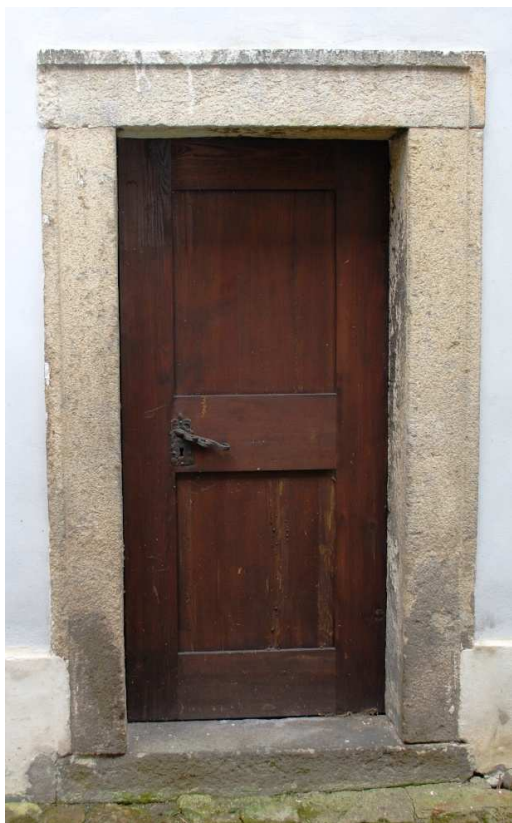
P/17

Obdélný kamenný portál s lištou osazený jednokřídlými dveřmi - replika historických.

Místy poškozený

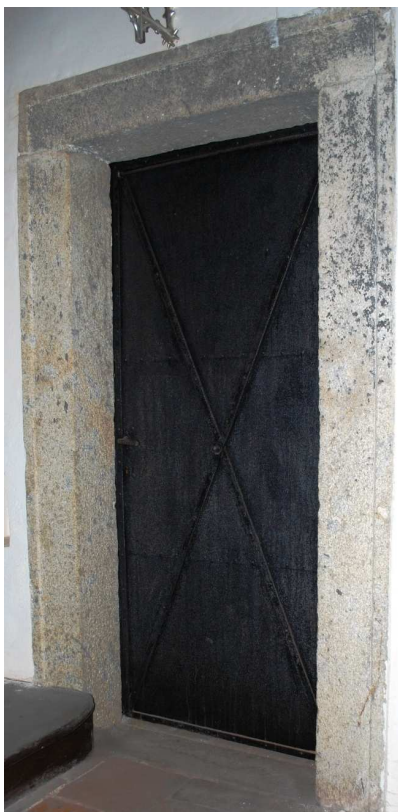
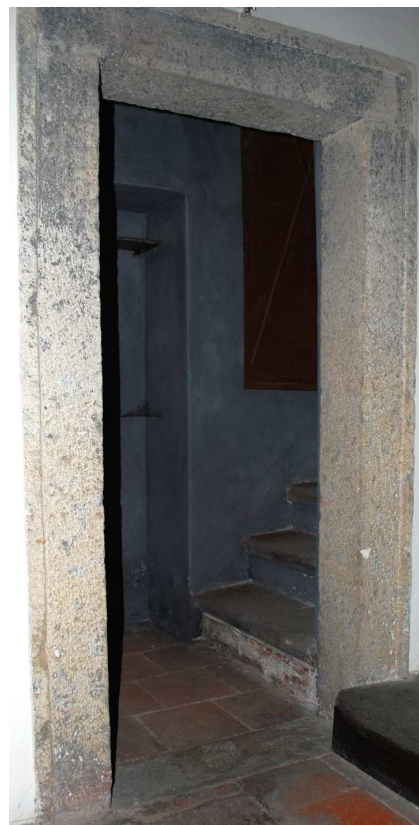
P/18.1-2

Obdélný kamenný portál s lištou.
P/18.1 – osazen ocelovými dveřmi D/24.1

Místy poškozené

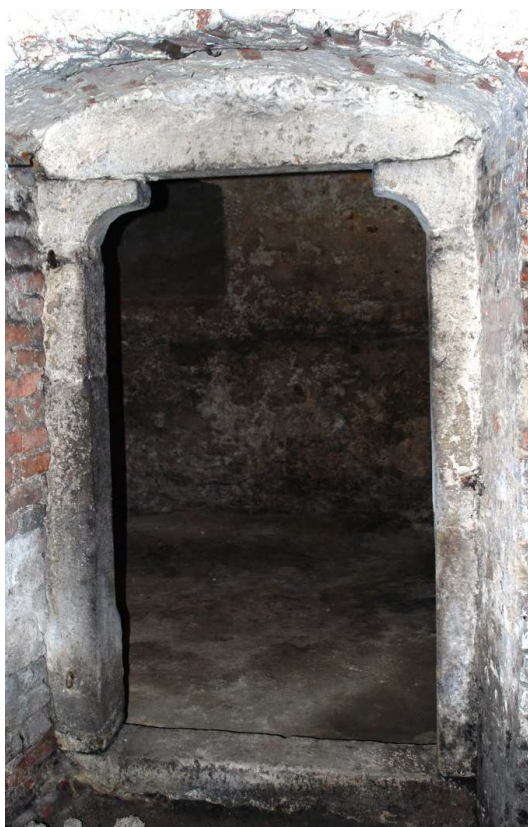
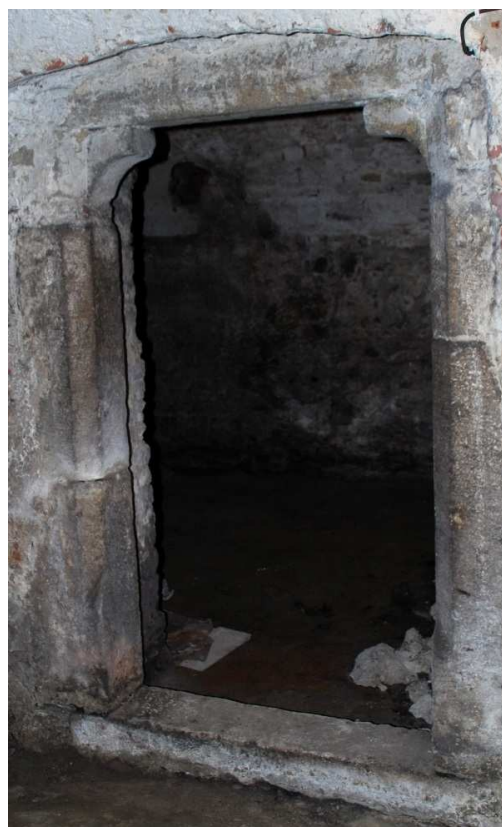
P/19

Obdélný kamenný sedlový portál.

Mírně poškozený

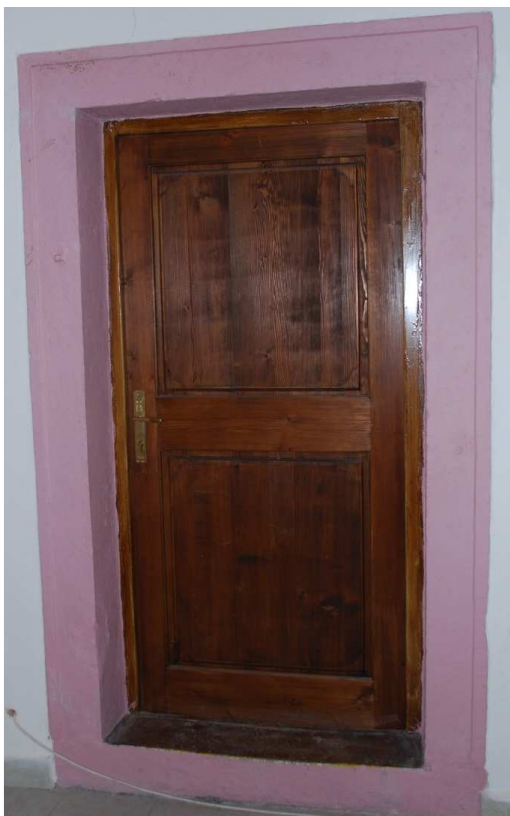
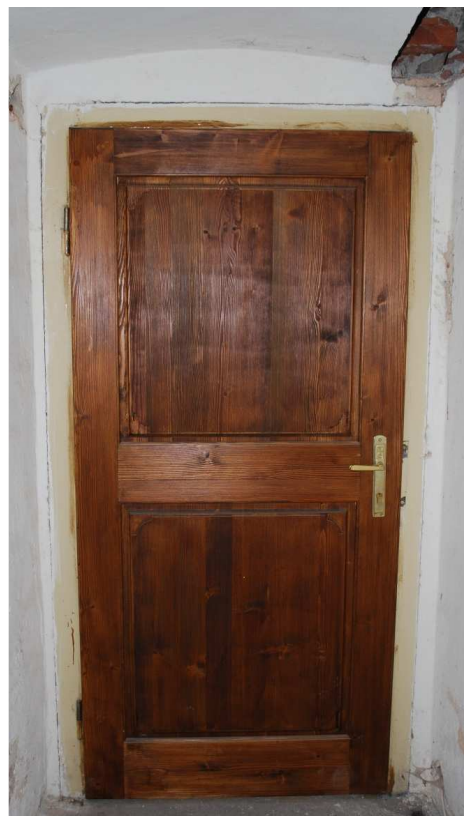
P/20

Obdélný kamenný portál s lištou osazený novodobými jednokřídlovými dveřmi v dřevěném rámu.

Pod nátěrem stopy po kování.

Nevhodná barevnost

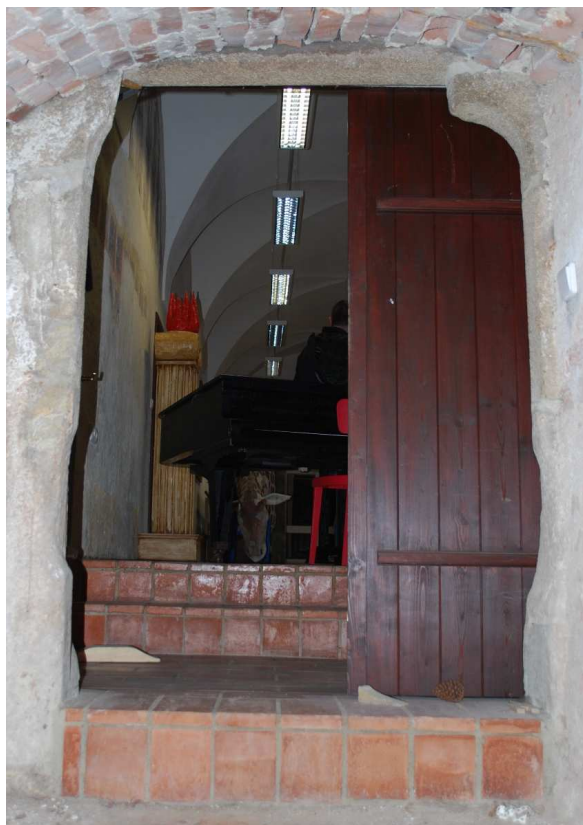
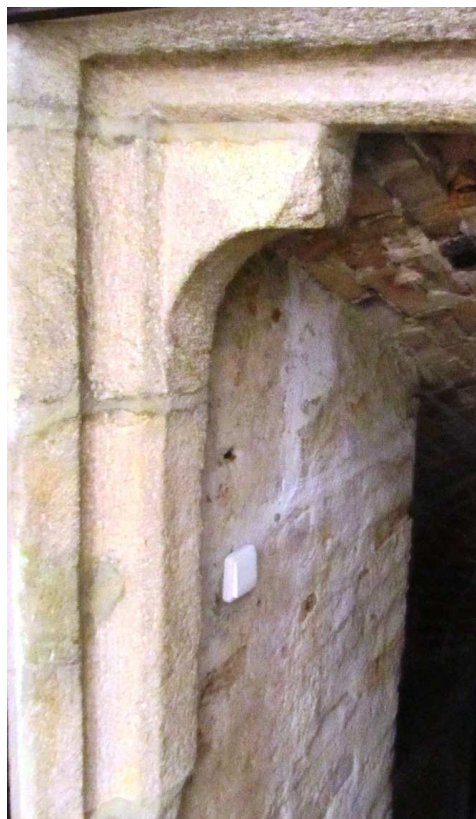
P/21

Obdélný kamenný sedlový portál osazený novodobými dřevěnými dvoukřídlovými dveřmi v dřevěném rámu.

Masivní kovaná vzpěrná zarážka.

Patrně restaurován při rekonstrukci domu bekyň.

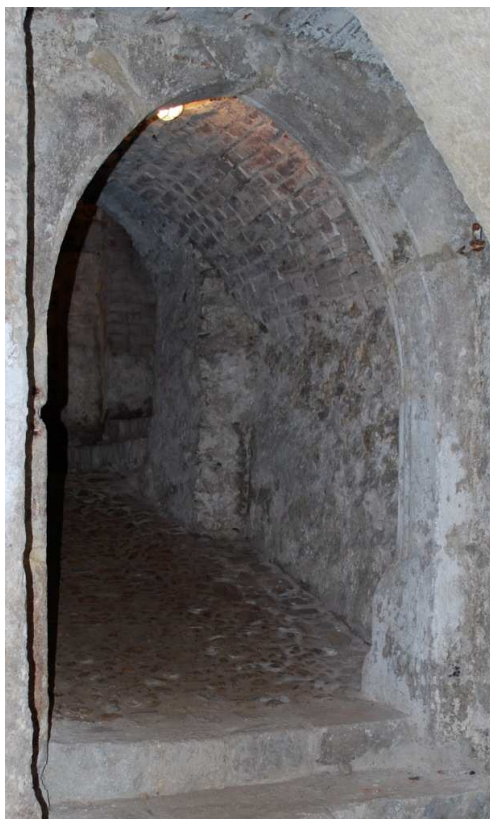
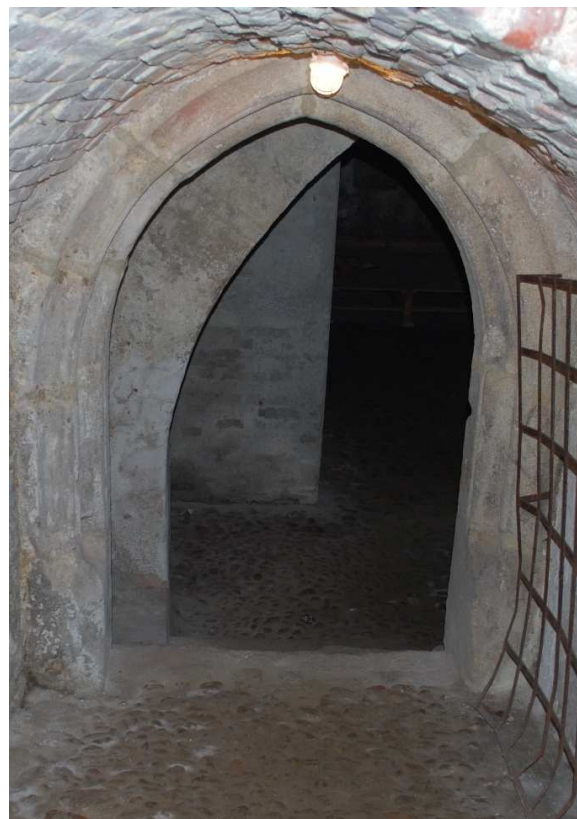
P/22

Hrotitý profilovaný kamenný portál.

Stopy po kování, jeden hák na zavěšení dveří.

Patrně restaurován při rekonstrukci domu bekyň.

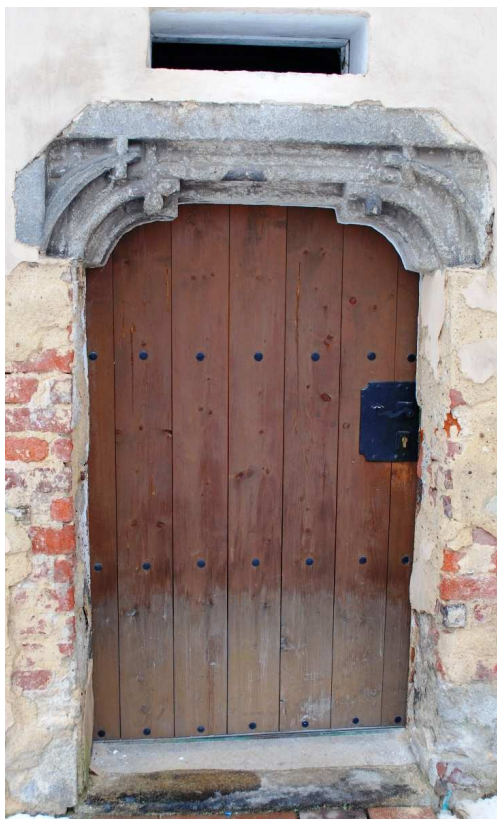
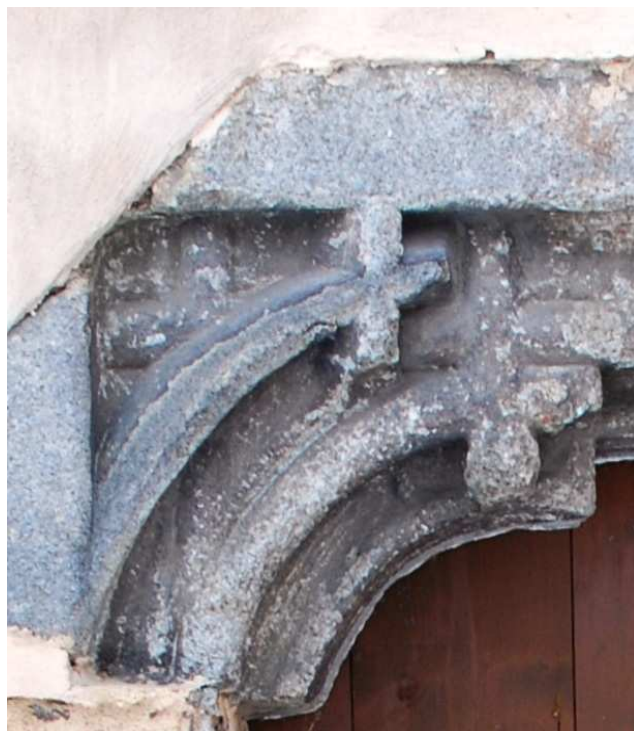
P/23

Torzo kamenného sedlového portálu s přetínavými pruty.

Místně poškozený,
chybí stojky.
