ČESKÝ KRUMLOV, KLÁŠTER MINORITŮ Č.P. 50 + KOSTEL

TABULKY PRVKŮ

Únor / 2011 Ing. Luštická

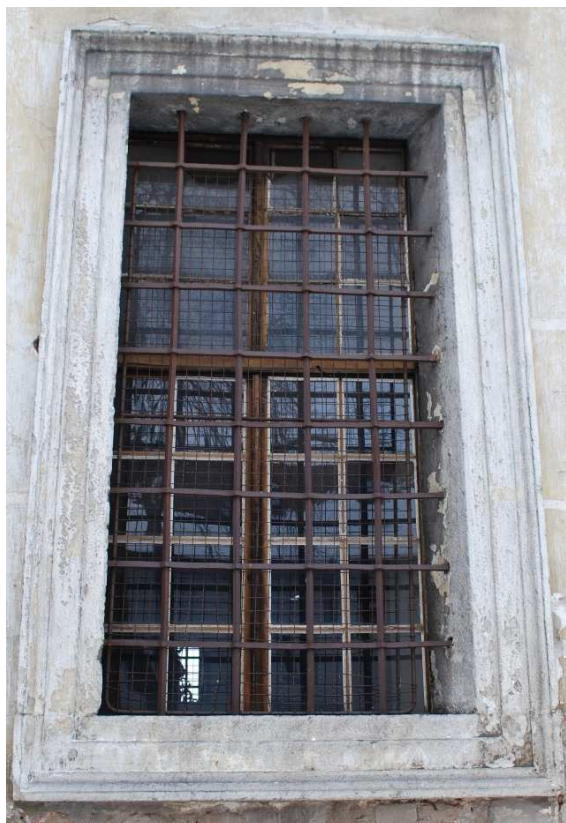
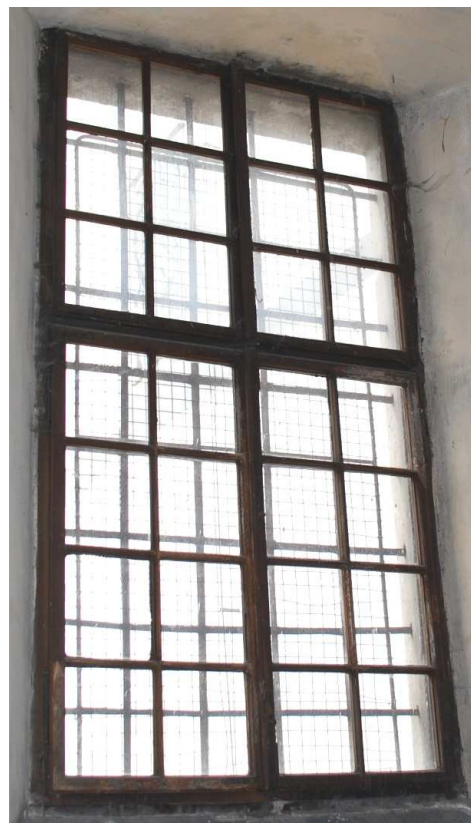
O/1.1 - 2

Okno dřevěné obdélné jednoduché čtyřkřídlové s poutcem, horní křídla členěna do šesti tabulek, dolní do osmi.
Osazeno v kamenném ostění OS/16.1 -2

Silně poškozené

Pohled z nádvoří
110127 hl 329

Pohled z interiéru kostela
110216 hl 021

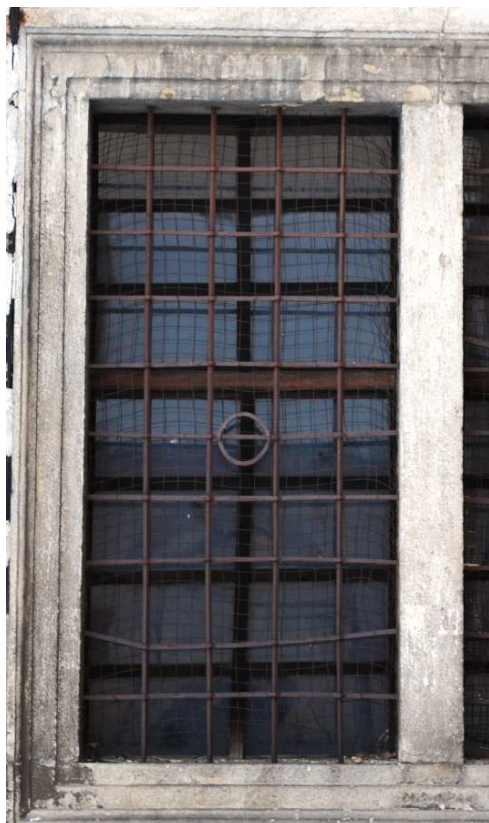
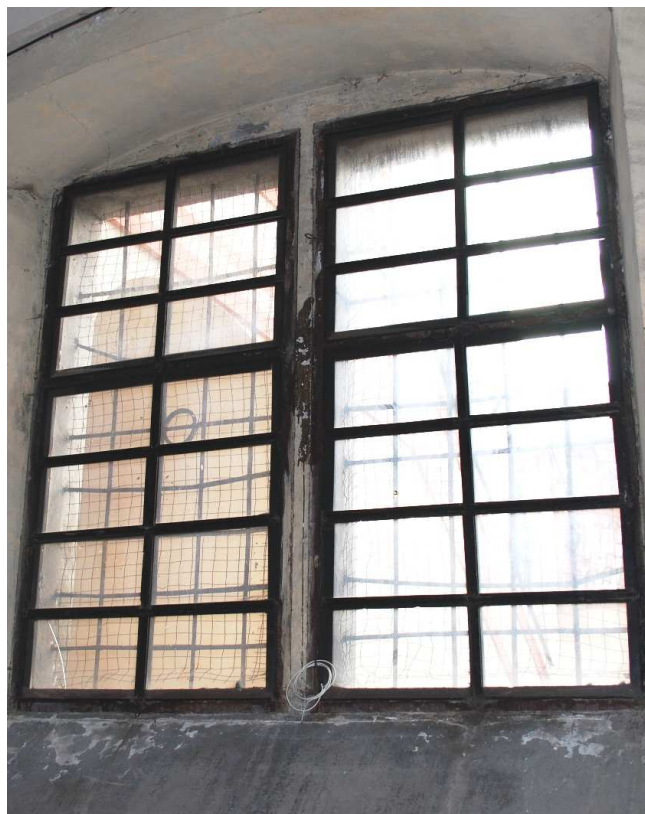
0/2

2 x okno dřevěné obdélné jednoduché – zachován rám s poutcem, horní i dolní křídla nahrazena celoplošnou provizorní výplní nahoře členěnou do šesti, dole do osmi tabulek. Osazeno v kamenném ostění OS/17.

Rámy silně poškozené, křídla provizorní.

Pohled z nádvoří
110127 hl 331

Pohled z interiéru kostela
110216 hl 019

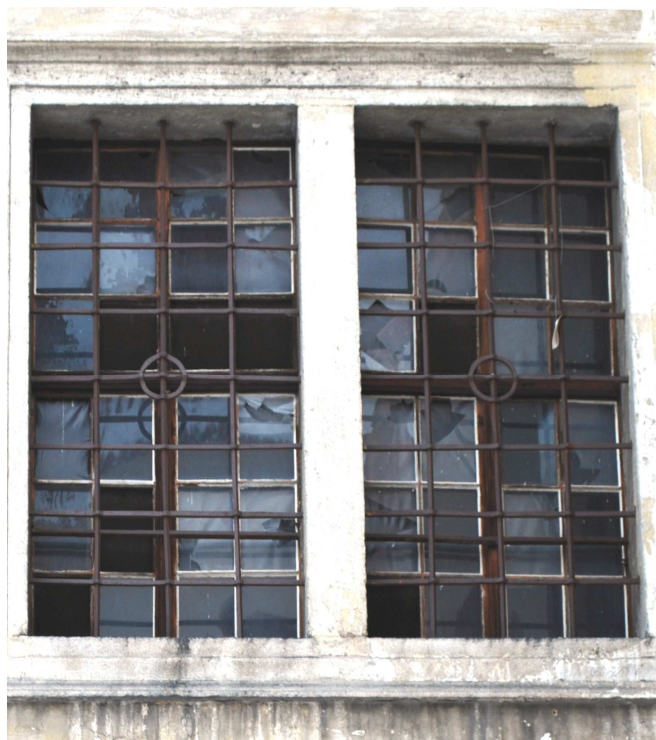
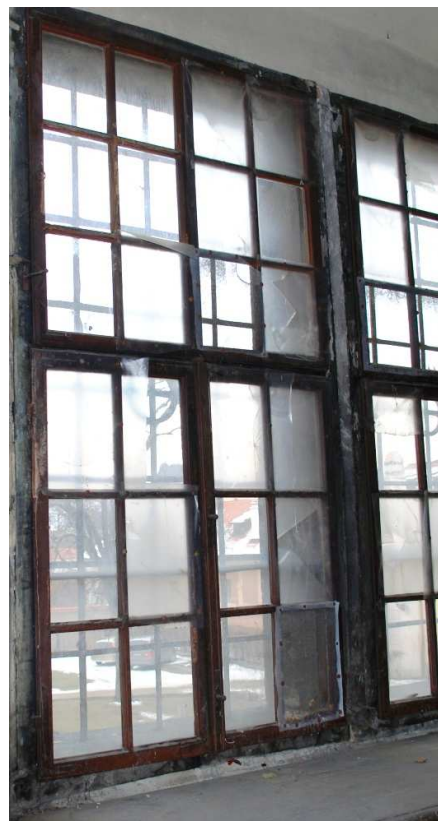
0/3

2 x okno dřevěné obdélné jednoduché, v horní části jedno dvanáctitabulkové křídlo, dole dvě otvíravá křídla členěna do šesti tabulek.
Osazeno v kamenném ostění OS/18.

Silně poškozené.

Pohled z nádvoří
110127 hl 332

Pohled z interiéru kostela
110216 hl 101

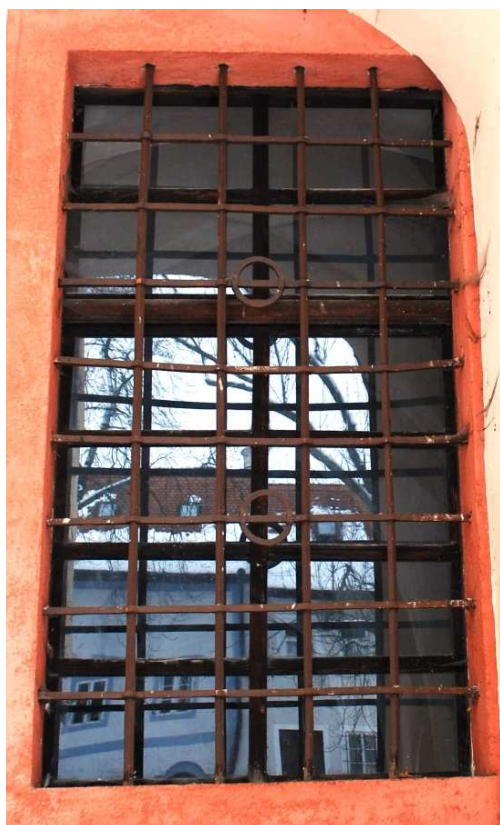
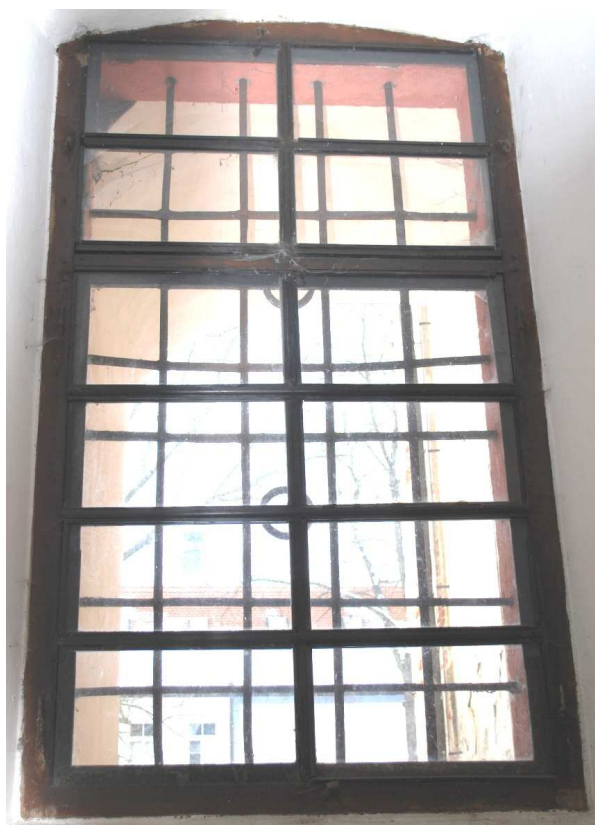
0/4

Okno dřevěné obdélné jednoduché – zachován rám s poutcem, horní i dolní křídla nahrazena celoplošnou provizorní výplní nahoře členěnou do čtyř, dole do osmi tabulek.
Výplň druhotně použitá, upravovaná (nebo materiál výplně).
Osazeno v kamenném ostění OS/19.

Rámy silně poškozené, křídla provizorní.

Pohled z nádvoří
110127 hl 330

Pohled z ambitu
110127 hl 342

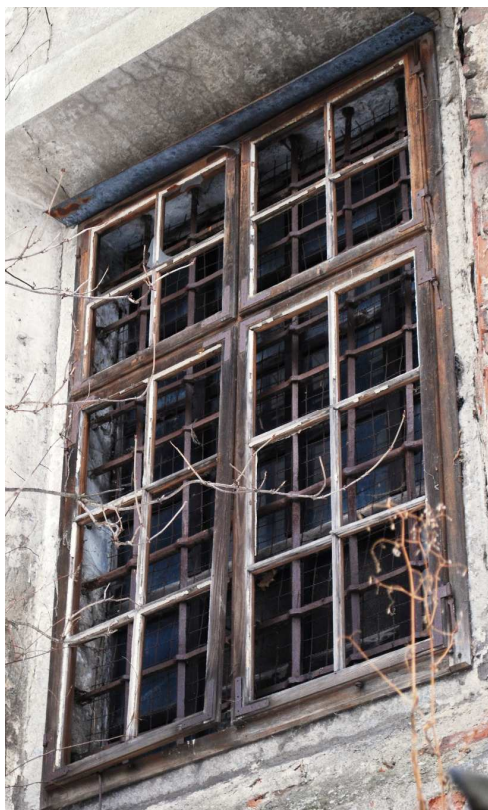
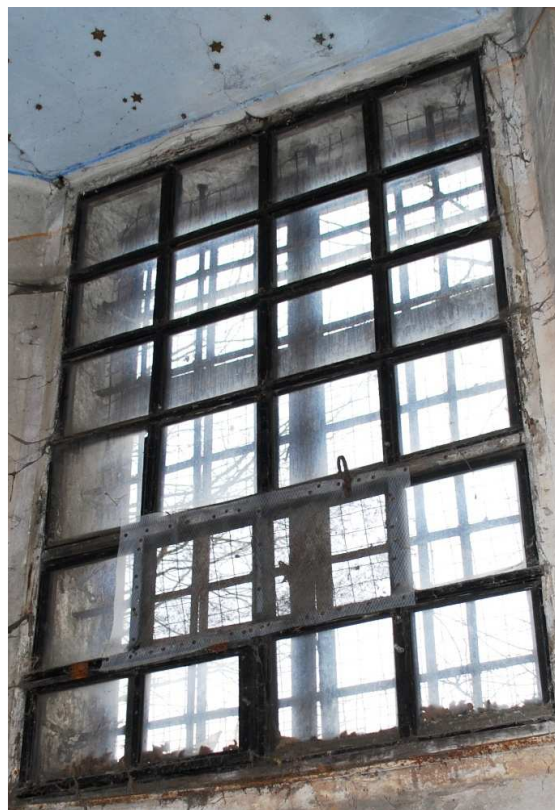
0/5

popis: Vnější okno dřevěné obdélné jednoduché čtyřkřídlové s poutcem, horní křídla členěna do čtyř tabulek, dolní do šesti.
Vnitřní okno členěné do 4 x 6 tabulek, ve spodní řadě posuvné větrací tabulky, tabulky v druhé řadě otvíravé / výklopné (?), ve starším rámu.
(obtížně dokumentovatelné)

Silně poškozené.

Pohled z exteriéru
110216 hl 150

Pohled z interiéru
110216 hl 039

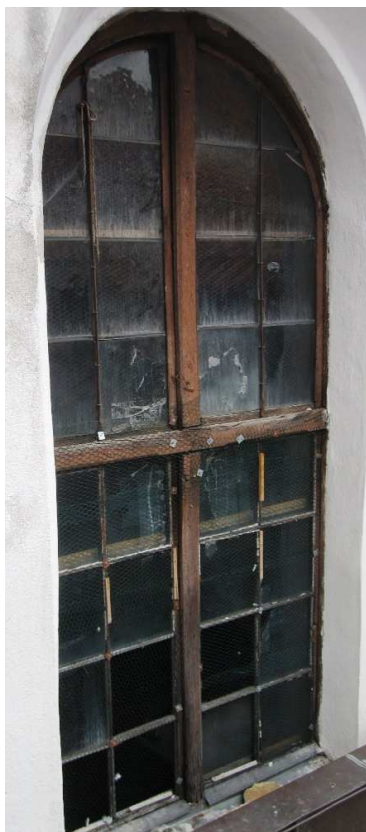
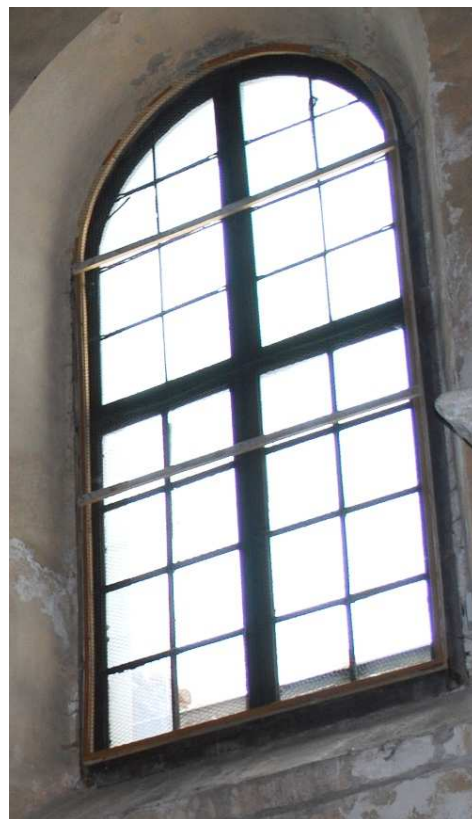
O/6.1 – 2

Okno dřevěné obdélné půlkulatě zakončené čtyřkřídlové, rám s křížovým členěním, horní křídla členěna do osmi tabulek olověnými pásky a zpevněna svislými kovanými nosníčky + ruční sklo, dolní křídla členěna do osmi tabulek dřevěnými příčlemi – do kytu.

Silně poškozené, až havarijní,
(nosníčky zkorodované).

Pohled z úžlabí
110316 hl 019

Pohled z interiéru
110127 hl 257

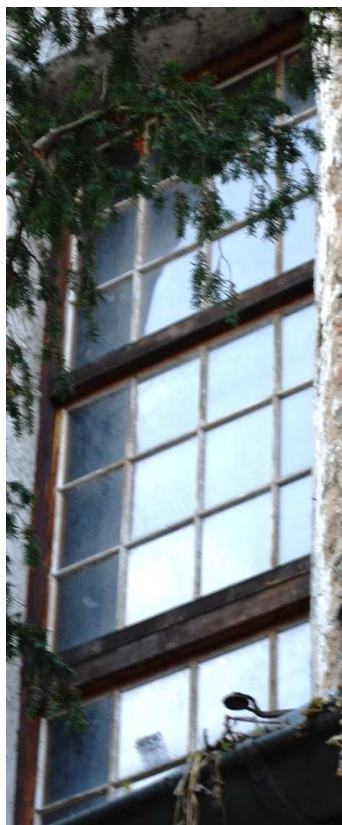
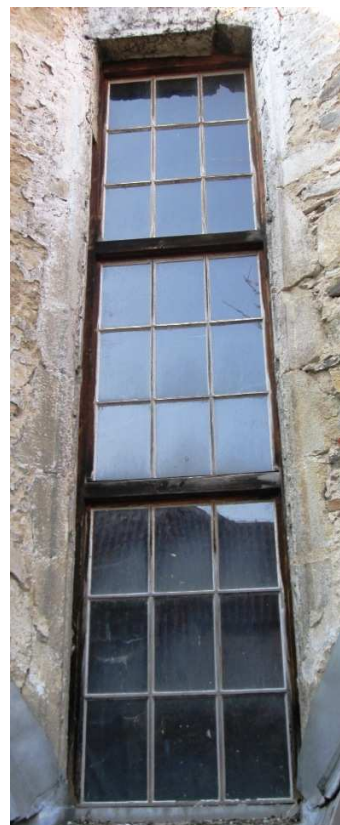
O/7.1 – 2

Okno dřevěné obdélné, stejně vysoká křídla osazená nad sebou a uchycená obtlíky.
O/7.1 – čtyři křídla členěna do 4 x 3 tabulek.
O/7.2 – tři křídla členěna do 3 x 3 tabulek.

Bez výraznějšího poškození, dožité nátěry.

Pohled z exteriéru – západní okno
110210 hl 207

Pohled z exteriéru - východní okno
110216 hl 036

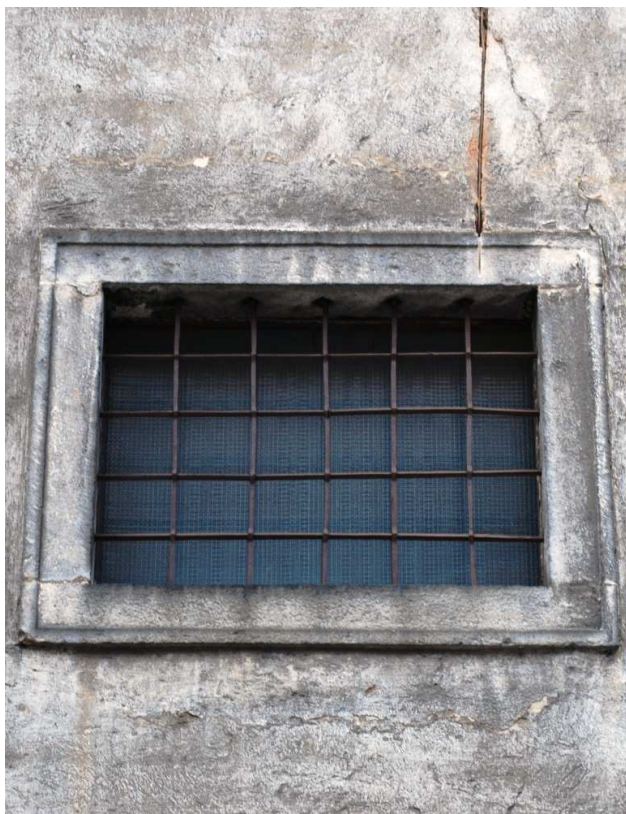
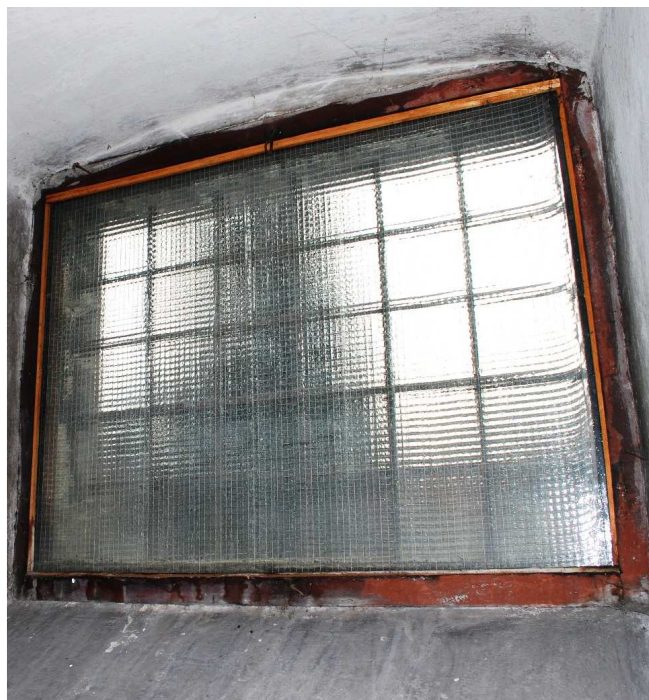
O/8.1 - 4

Dřevěný rám šířkově obdélného (dvoukřídlového?) okna se zachovaným historickým kováním, osazený provizorními jednokřídlovými výplněmi z drátoskla. Osazeno v kamenném ostění OS/20.

Poškozené, chybí křídla – deponována na objektu?

Pohled z exteriéru
110216 hl 144

Pohled z interiéru
110216 hl 045

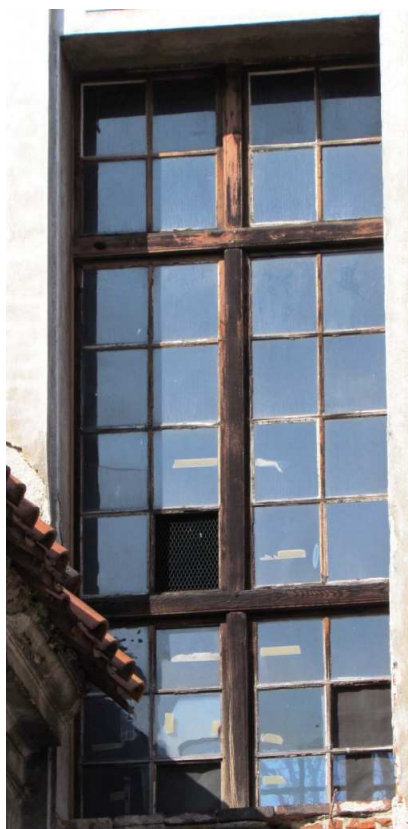
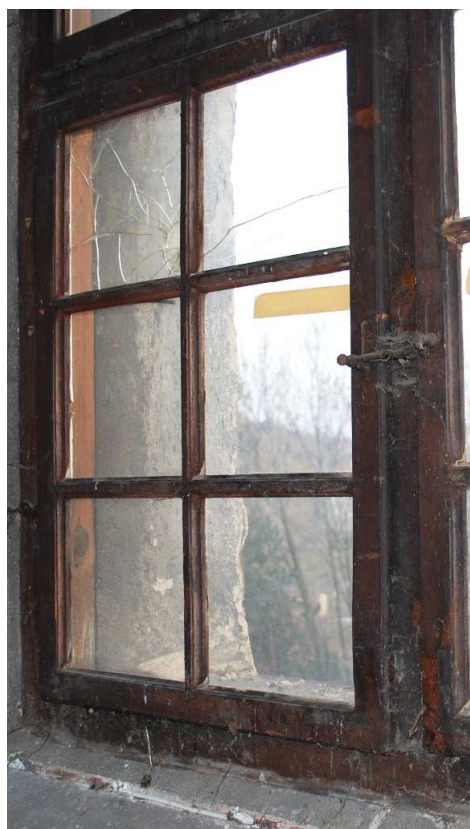
O/9.1 - 4

Okno dřevěné obdélné šestikřídlové, rám členěn do dvojitého kříže, horní křídla čtyřtabulková, prostřední osmitabulková, dolní šestitabulková.

Poškozené.

Pohled z exteriéru – O/9.1
110216 hl 176

Pohled z interiéru – detail
110216 hl 062.1

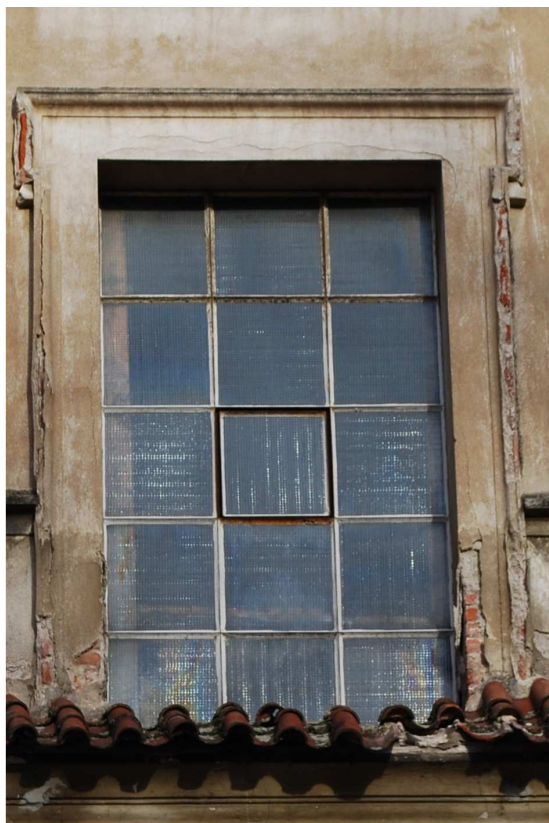
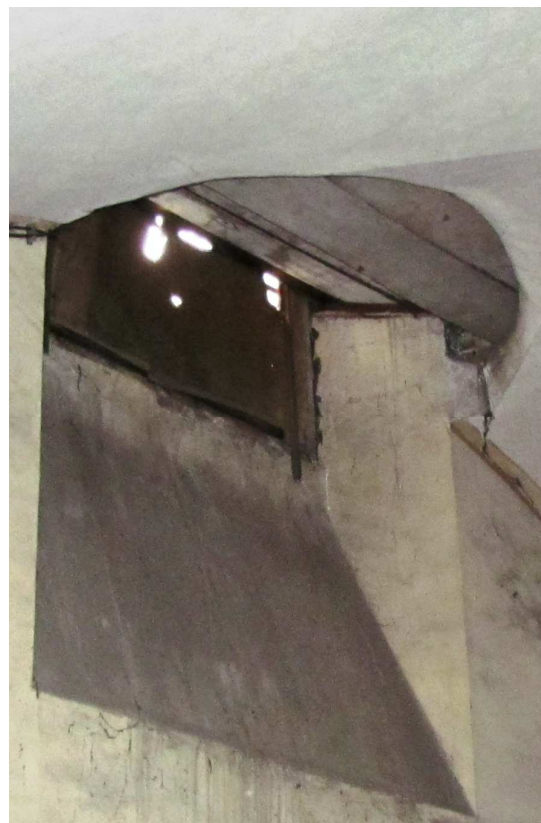
O/10

Okno ocelové obdélné jednokřídlové rozdělené do 3 x 5 čtvercových tabulek s drátosklem, prostřední tabulka větrací.

Poškozené, napadené korozí.

Pohled z nádvoří
110210 hl 171

Pohled z interiéru – z kruchty
110310 hl 021

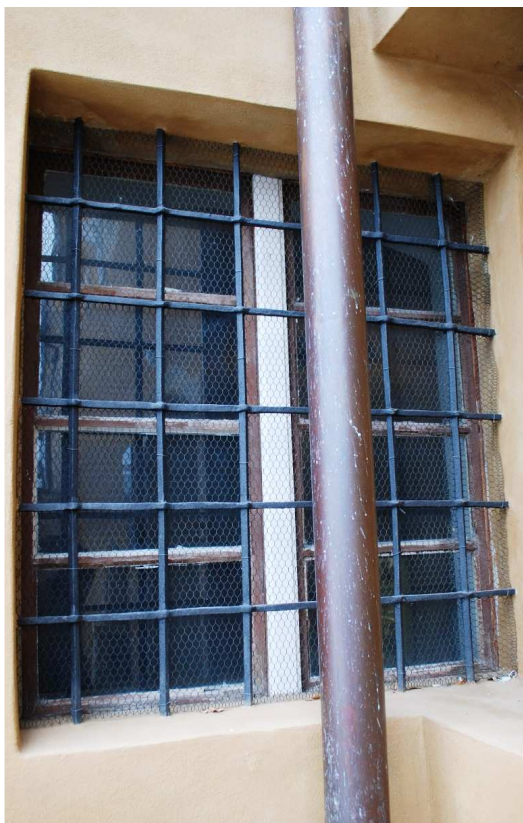
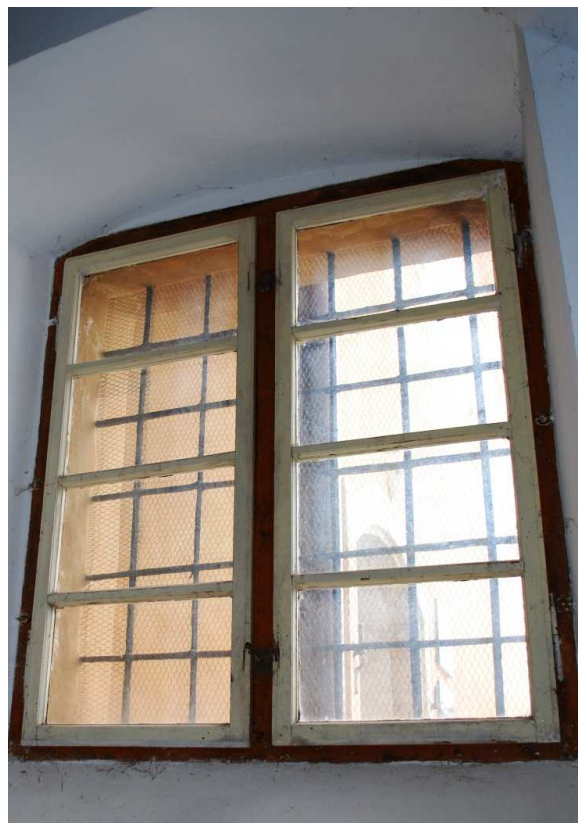
O/11

Okno dřevěné obdélné dvoukřídlové s pevným středním sloupkem, křídla členěna třemi vodorovnými příčníky do čtyř tabulek.

Mírně poškozené (nátěry).

Pohled z exteriéru
110127 hl 338

Pohled z interiéru
110127 hl 184

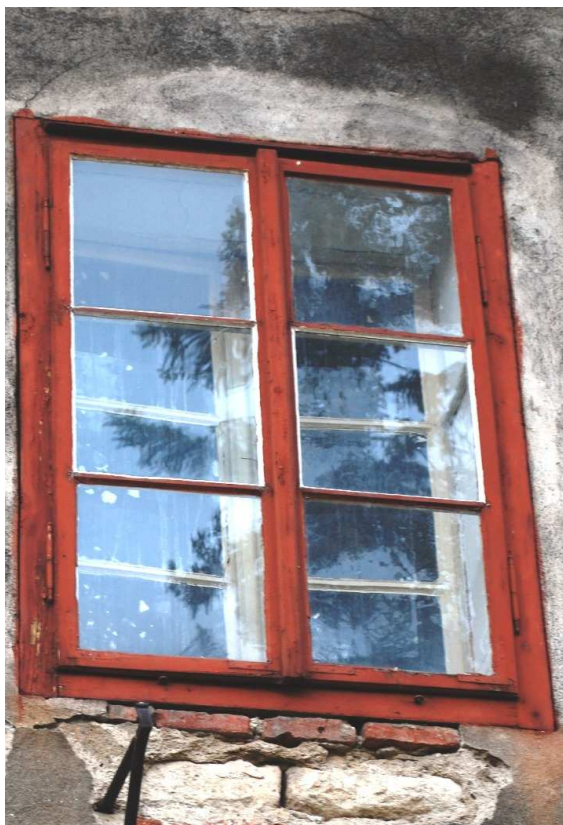
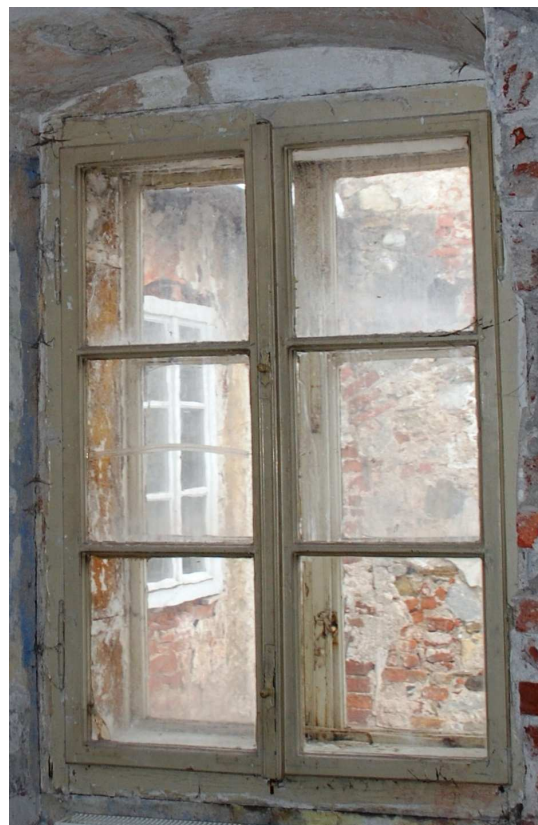
O/12.1-3

Okno dřevěné obdélné dvojité dvoukřídlové, křídla členěna dvěma vodorovnými příčnicími do tří tabulek; vnější okno osazeno v líci.

Značně poškozené

Pohled z exteriéru
110210 hl 189

Pohled z interiéru
110127 hl 044

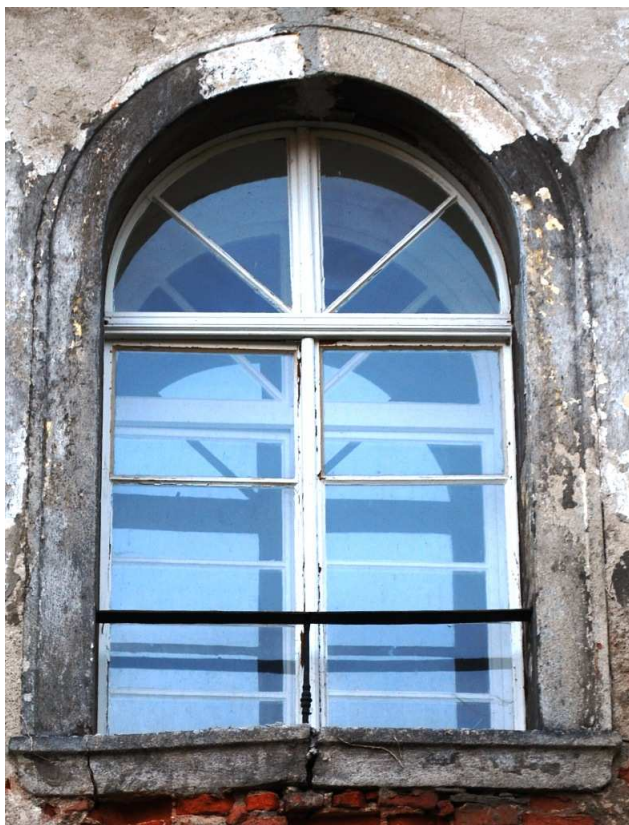
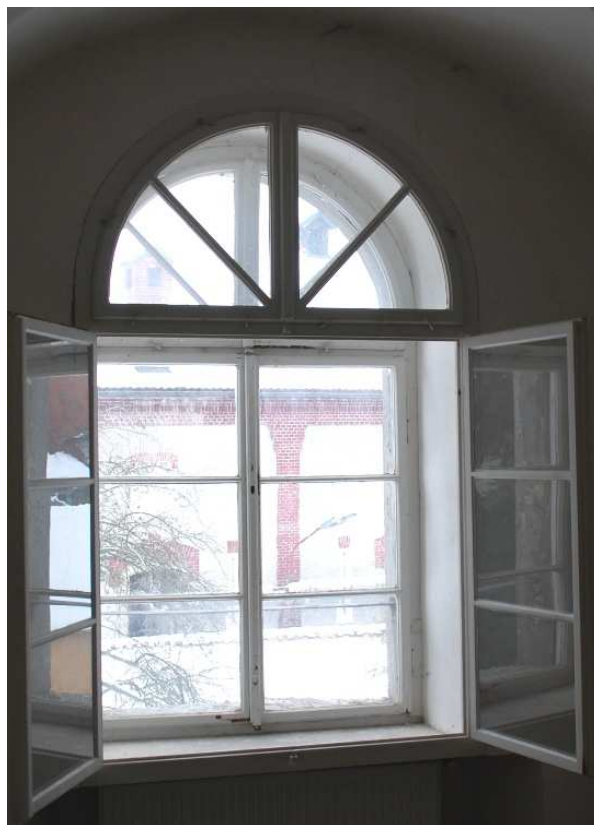
O/13

popis: Okno dřevěné obdélné půlkulatě ukončené trojkřídlové s poutcem, dolní křídla členěné dvěma vodorovnými příčlemi do tří tabulek, horní vyklápěcí křídlo členěné paprskovitě do čtyř tabulek – prostřední příčle profilací přizpůsobená klapačce.
Osazeno v kamenném ostění OS/13.
Vnější okno historické, vnitřní vzhledově totožné z období okolo roku 2000.

Poškozené nátěry, chybí horní zástrč.

Pohled z exteriéru
110210 hl 188

Pohled z interiéru
110127 hl 025

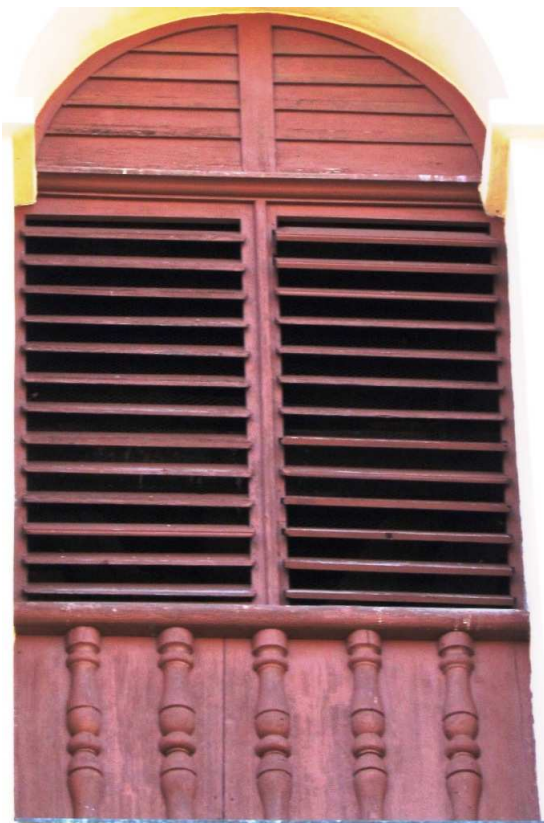
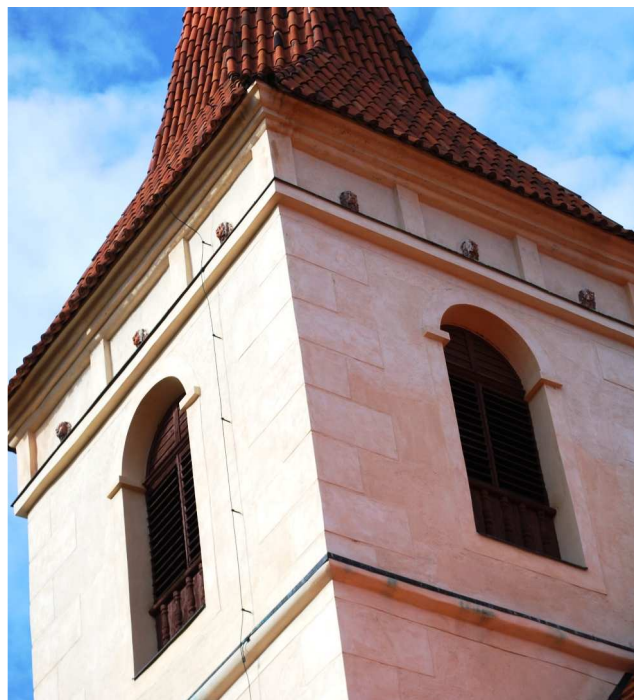
O/14.1 - 4

Okno žaluziové dřevěné obdélné segmentově ukončené, spodní část plná – na prkenném podkladě soustružené kuželky (balustráda), prostřední část tvoří pevné dvoudílné žaluzie, horní dvoudílná část je vyskládaná z vodorovných překládaných prken.

Poškozené nátěry

Pohled z exteriéru
110216 hl 122

Celkový pohled na věž
10210 hl 044

Při opravě okolo roku 2000 část dřevěných prvků vyměněna.

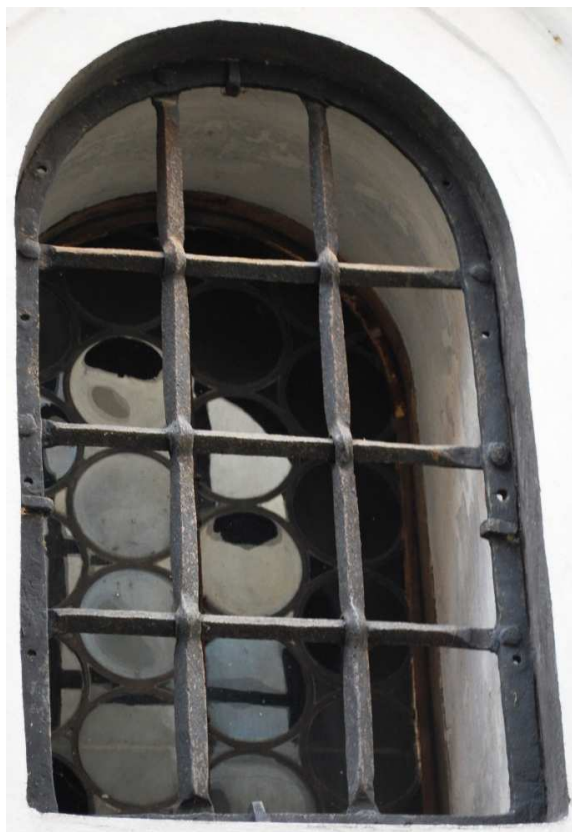
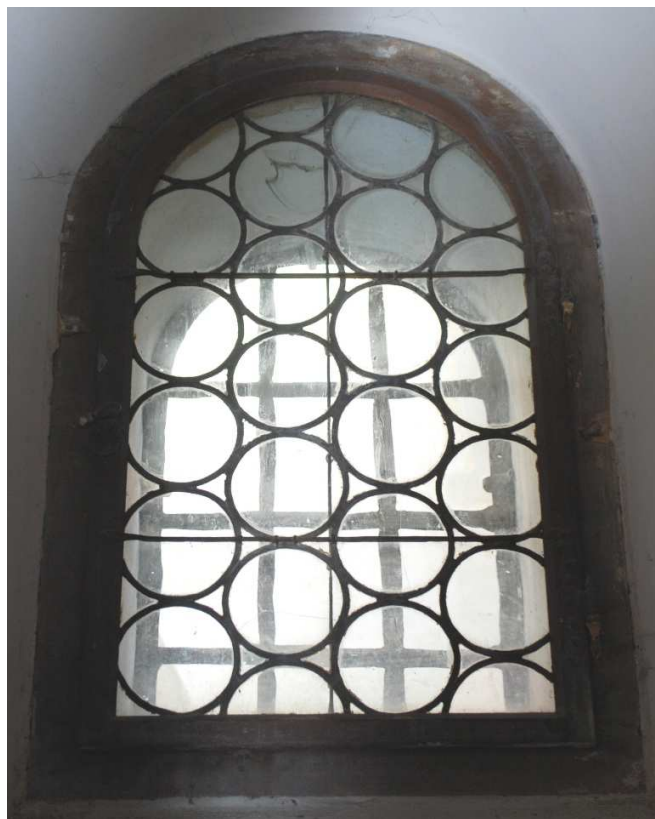
O/15.1 – 4

Okno dřevěné obdélné půlkruhově ukončené jednokřídlové s kolečkovým zasklením do olova a zpevňujícími nosníčky.

Poškozené, místně prasklé sklo.

Pohled z exteriéru
110210 hl 070

Pohled z interiéru
110210 hl 083

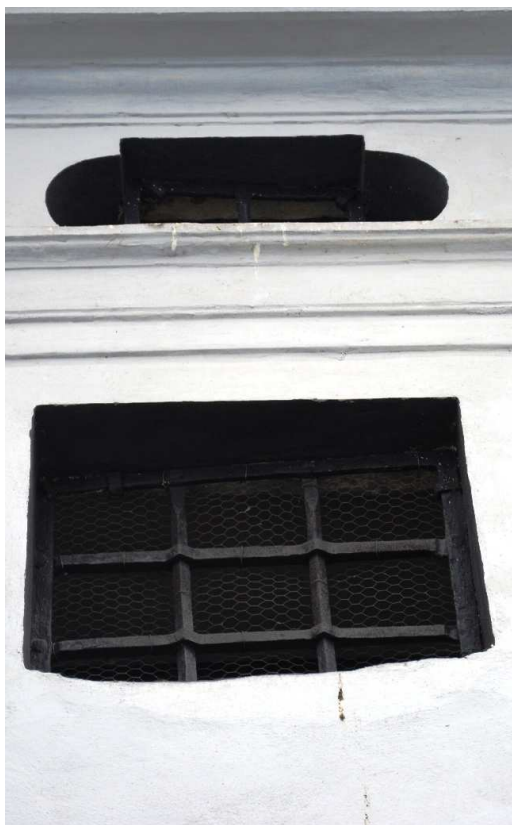
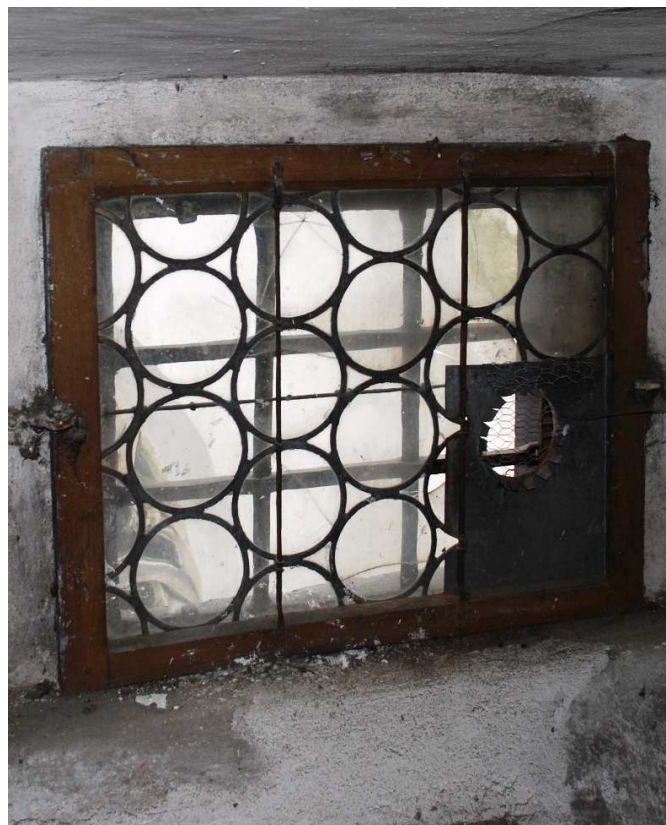
O/16.1-3

Okno dřevěné šířkově obdélné jednokřídlové s kolečkovým zasklením do olova a se zpevňujícími nosníčky.

Poškozené místně prasklé sklo, O/16.2 vysazeno a uloženo v prostoru 2. NP kaple (otvor chráněn pletivem).

Pohled z exteriéru
110210 hl 074

Pohled z interiéru
110216 hl 120

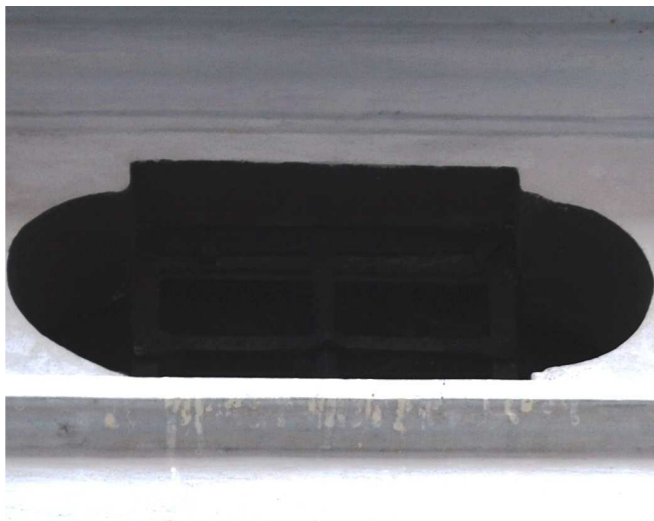
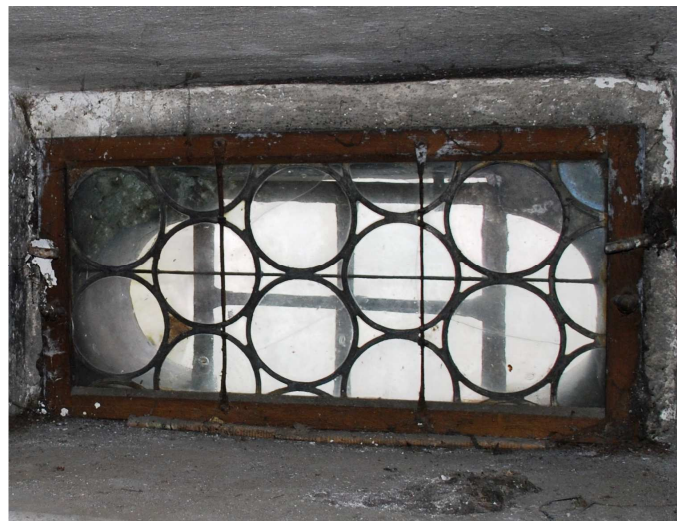
O/17.1-3

Okno dřevěné šířkově obdélné obdélné jednokřídlové s kolečkovým zasklením do olova se zpevňujícími nosníčky.

Místy poškozené, O/17.1 a 2 je vysazeno a uloženo v prostoru 2. NP kaple (otvor chráněn pletivem).

Pohled z exteriéru
10210 hl 068

Pohled z interiéru
110216 hl 118

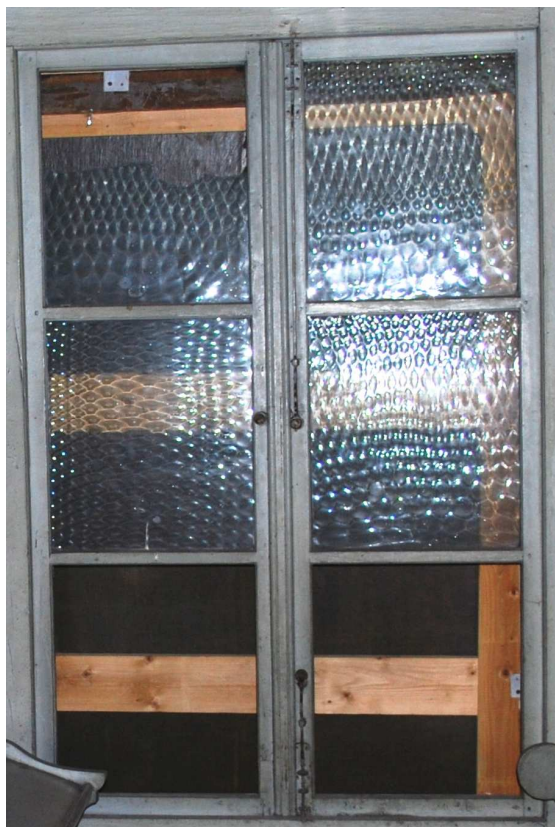
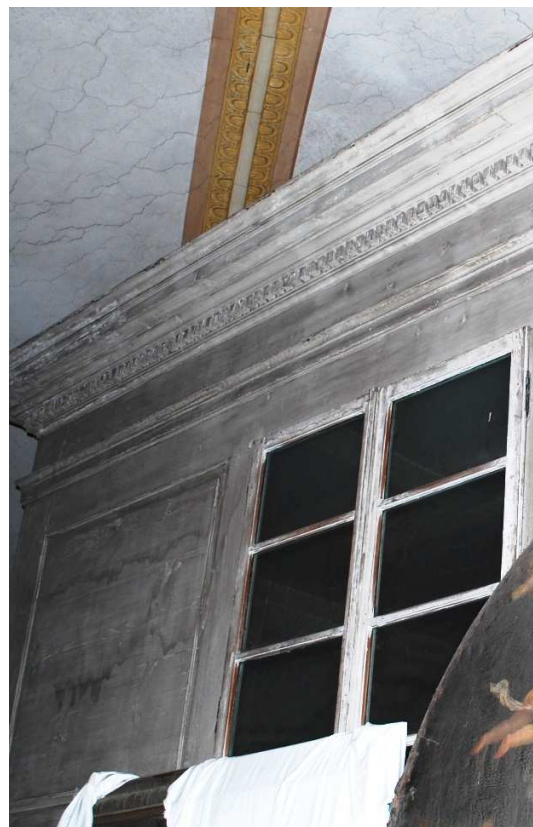
O/18.1-3

Okna jednoduchá dvoukřídlová ven otvíravá, v jižní stěně dvě šestitabulková – po obou stranách dveří, v západní stěně jedno desetitabulkové – středově umístěné, vše s desénovým sklem. Zakomponovány do rámové výplňové konstrukce oratoře.

Místy poškozené, chybí sklo.

Pohled z interiéru vestavěné oratoře
110216 hl 088

Pohled na zadní (západní) stěnu vestavěné oratoře
110216 hl 092
