ČESKÝ KRUMLOV, KLÁŠTER MINORITŮ Č.P. 50 + KOSTEL

TABULKY PRVKŮ

Únor / 2011 Ing. Luštická

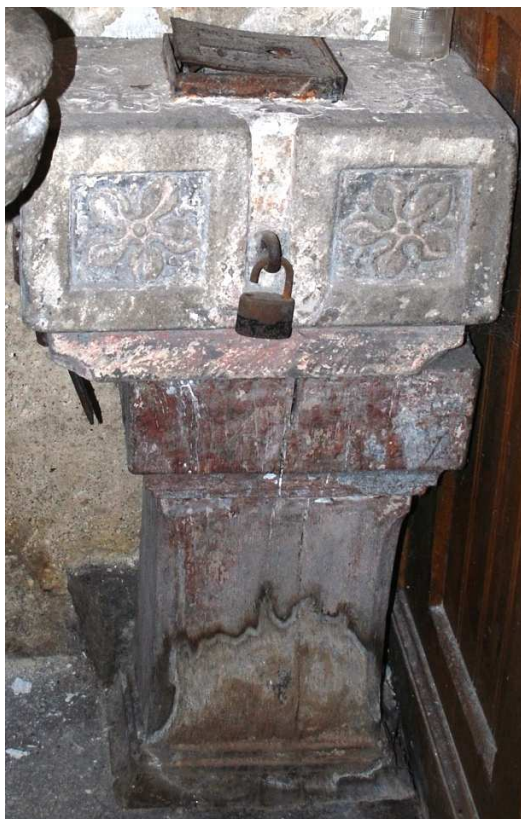
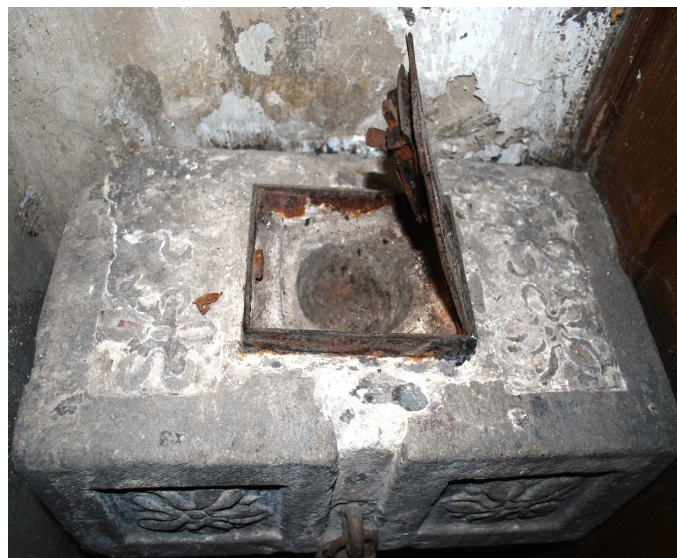
K/1

Kamenná pokladnička hranolového tvaru s reliéfním dekorem a s ocelovým uzamykatelným krytem se zámkem – zcela zničený korozí; na masivní dřevěné profilované noze.

Poškozená, kovové prvky silně zkorodované.

Celkový pohled
110127 hl 253

Detail
110216 hl 009

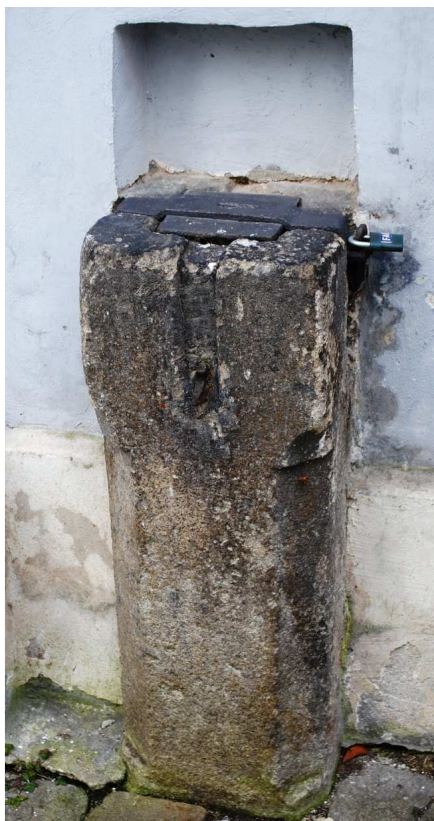
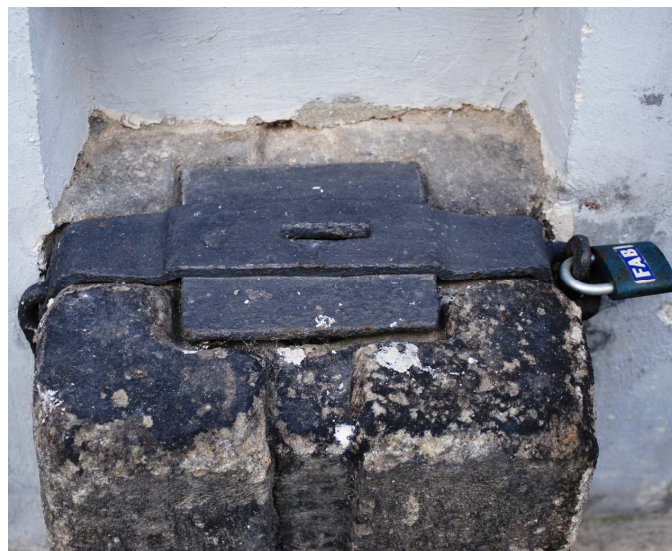
K/2

Kamenná pokladnička sloupkového tvaru s kovaným uzamykatelným krytem.

Mírně poškozená

Celkový pohled
110210 hl 049

Detail
110210 hl 050

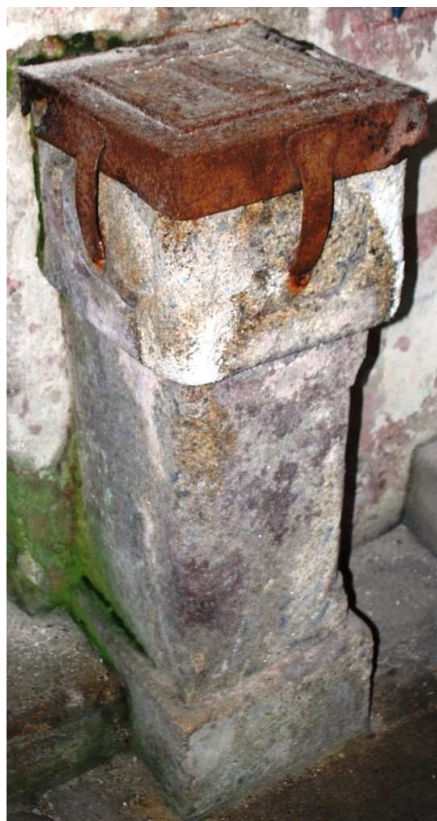
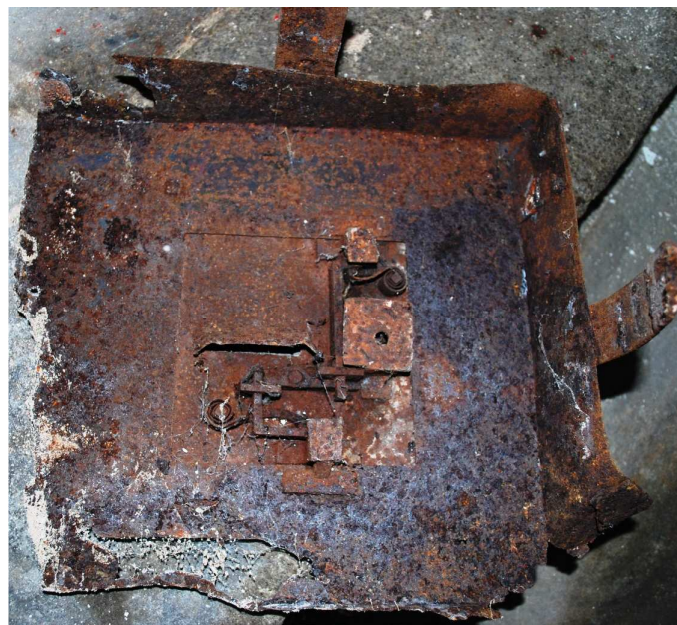
K/3

Kamenná pokladnička sloupkového tvaru s plechovým uzamykatelným krytem.

Poškozená, kovové prvky silně zkorodované.

Celkový pohled
110127 hl 211

Detail
110127 hl 226

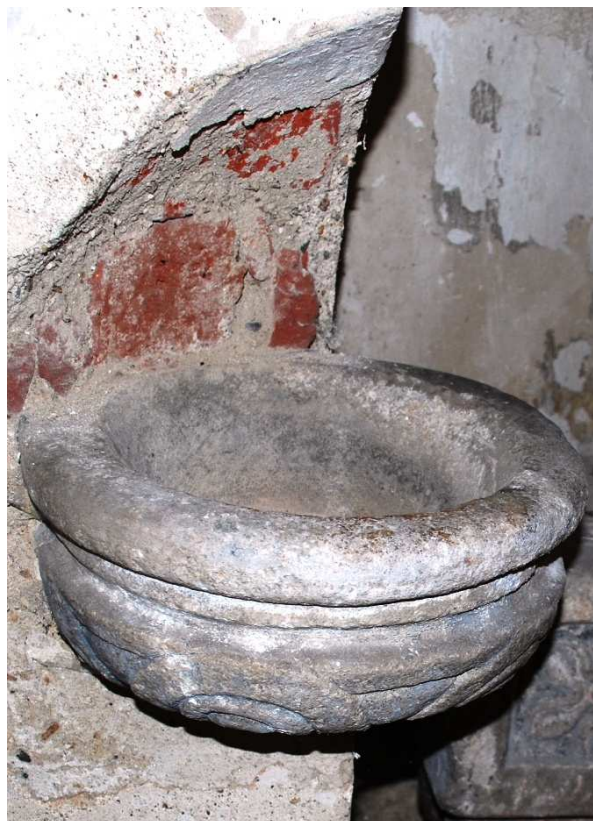
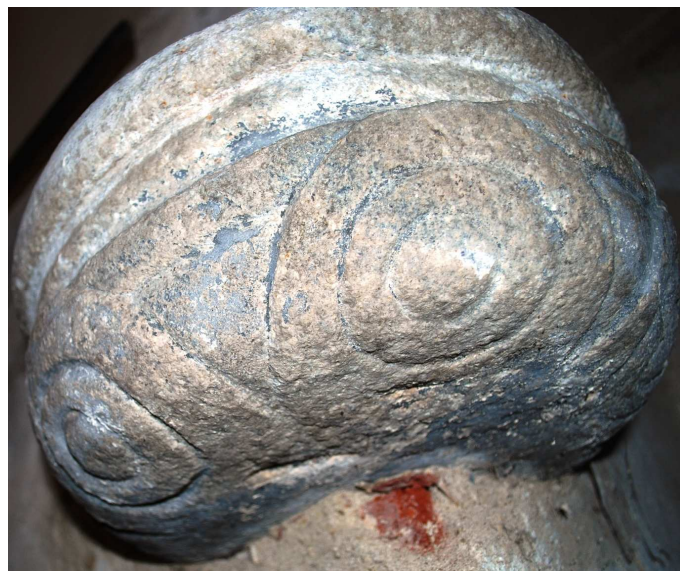
K/4

Kamenná kropenka miskového tvaru zazděná do pilíře u hlavního vstupu do kostela, na spodní části reliéfní dekor.

V bezprostřední blízkosti značně poškozené omítky.

Bez významnějšího poškození

Celkový pohled
110216 hl 009

Detail
110216 hl 015

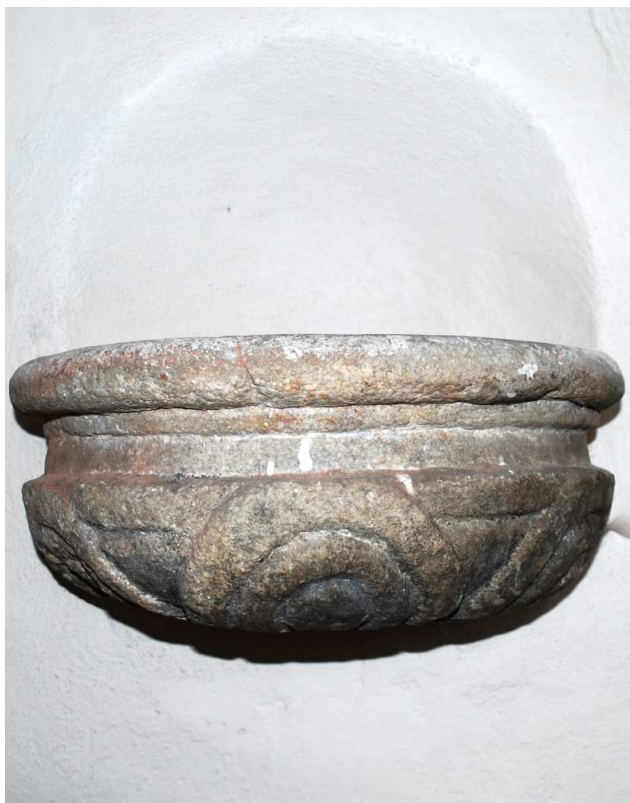
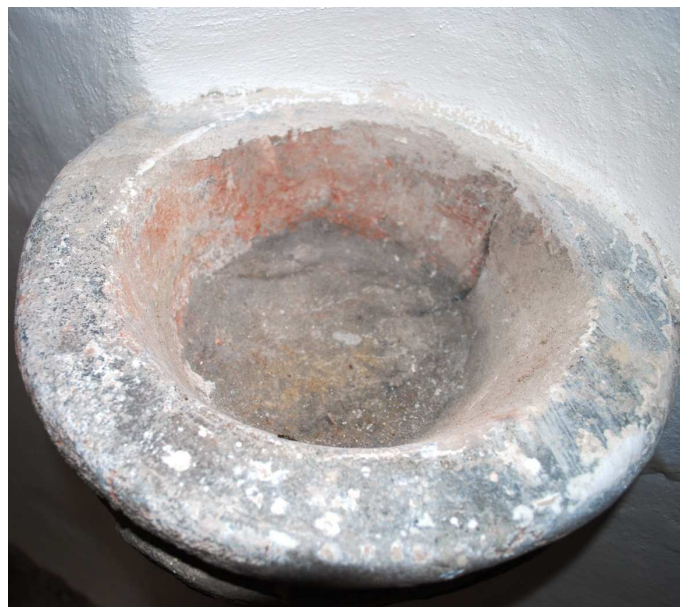
K/5

Kamenná kropenka miskového tvaru zazděná do zdi u vstupu do kostela z ambitů, na spodní části rytý dekor.

Mírně poškozená, praskliny

Celkový pohled
110127 hl 156

Detail
110127 hl 158

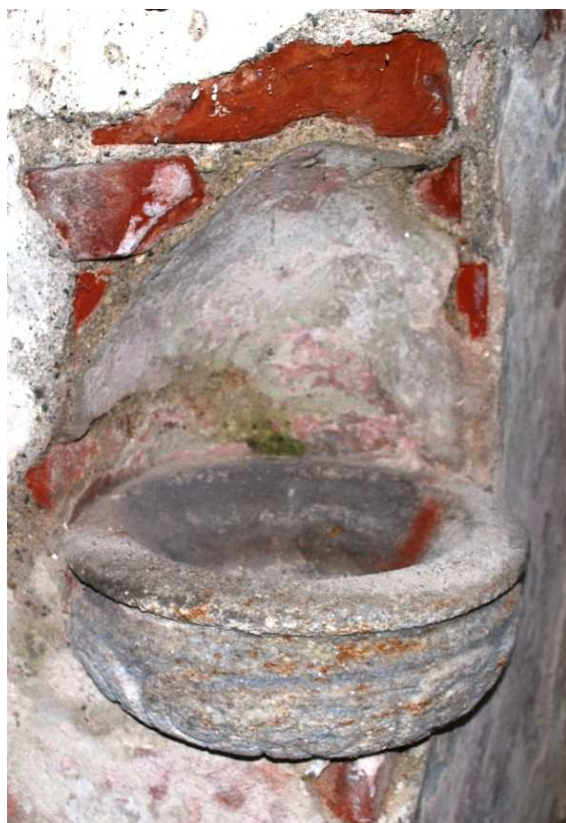
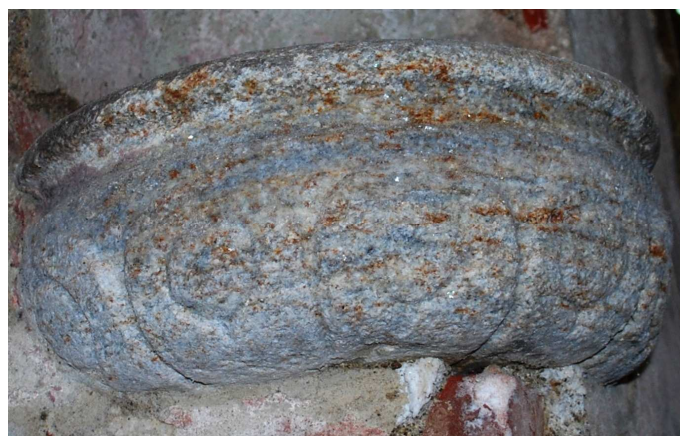
K/6

Kamenná kropenka miskového tvaru zazděná do pilíře u vstupu do kaple, na spodní části reliéfní dekor.

V bezprostřední blízkosti značně poškozené omítky.

Mírně poškozená, opotřebovaná.

Celkový pohled
110127 hl 209

Detail
110127 hl 210

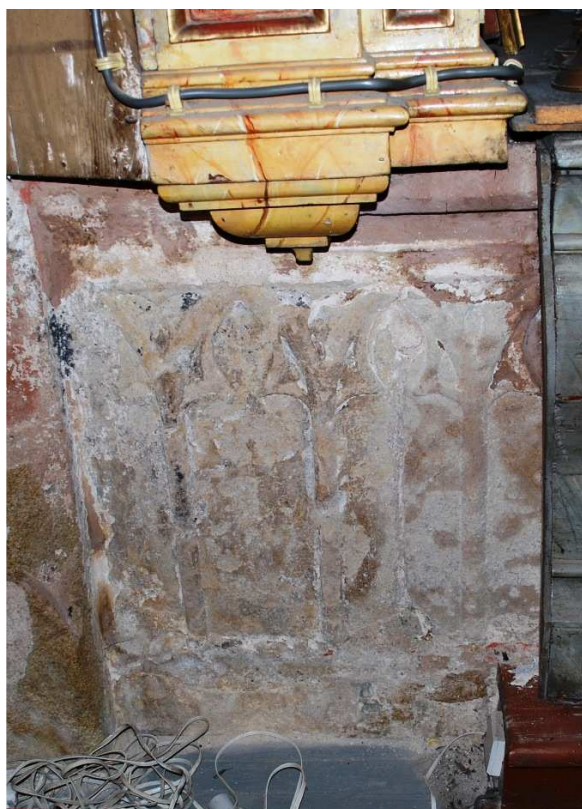
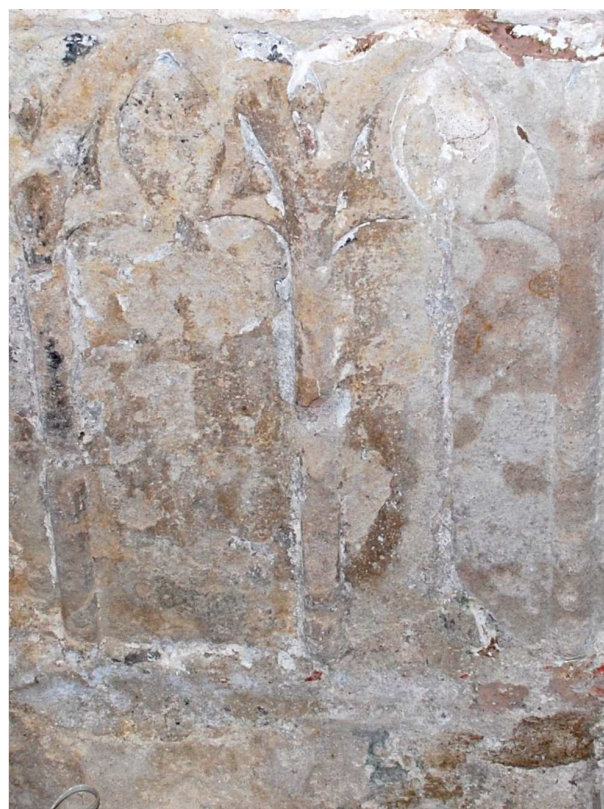
K/7

Gotická menza pod barokním oltářem; odkrytá severní boční a část západní čelní stěny je paneována lomenými arkádami s vloženými nosy.

Poškozená

Pohled na odkrytou boční stěnu
110210 hl 107

Detail
110210 hl 107

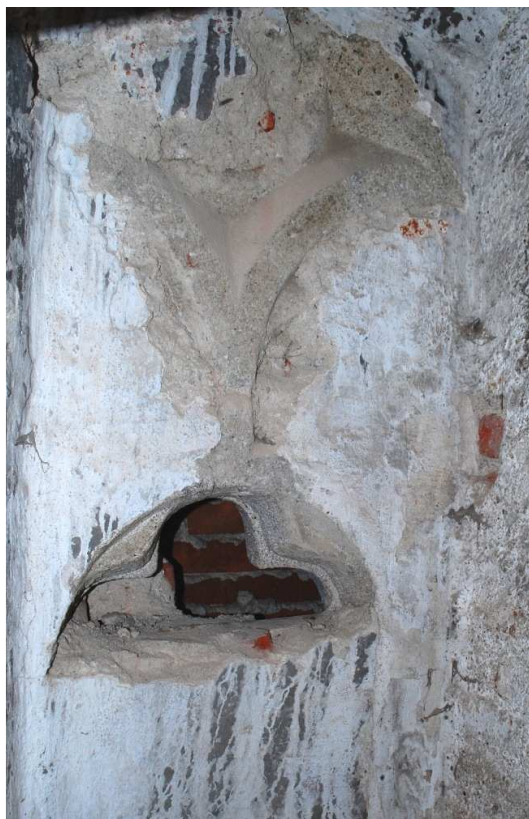
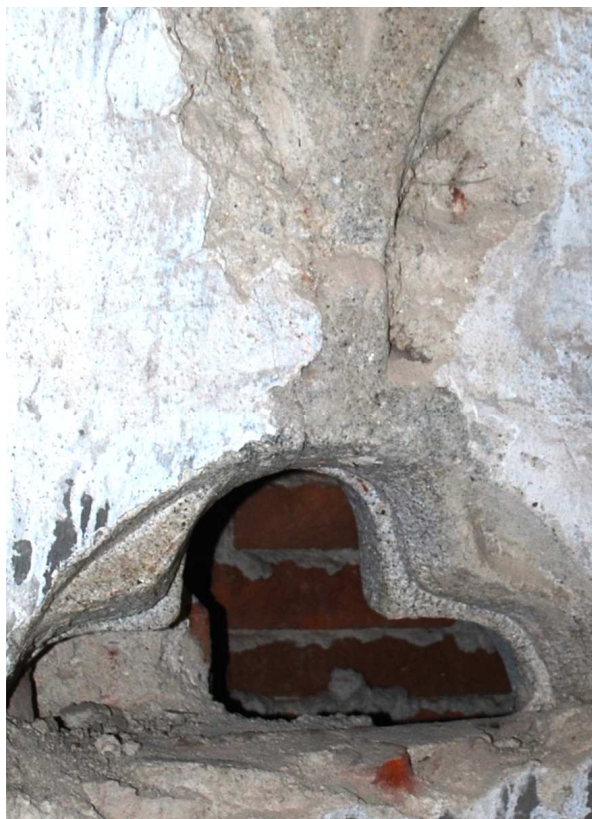
K/8

Část gotické kružby zazděného okna kaple, objevená sondou.

Částečně vybouraná,
patrně nekonzervovaná.

Celkový pohled
110127 hl 049

Detail
110127 hl 051

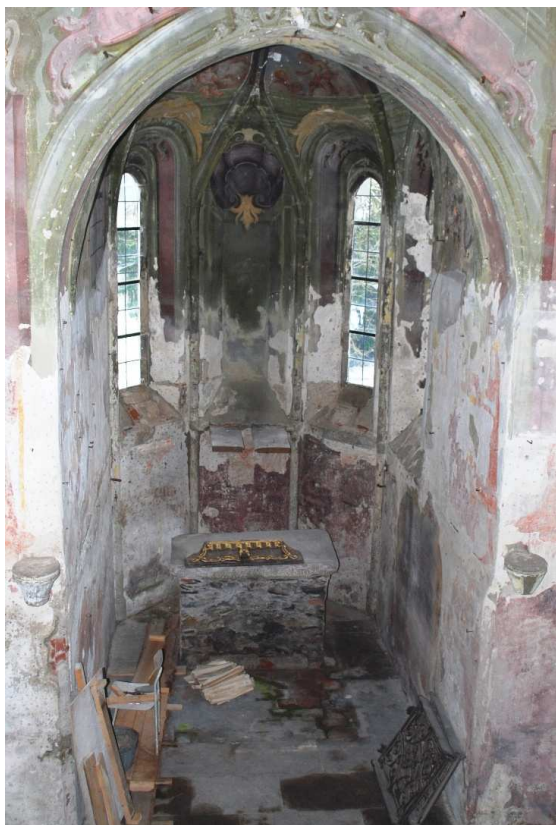
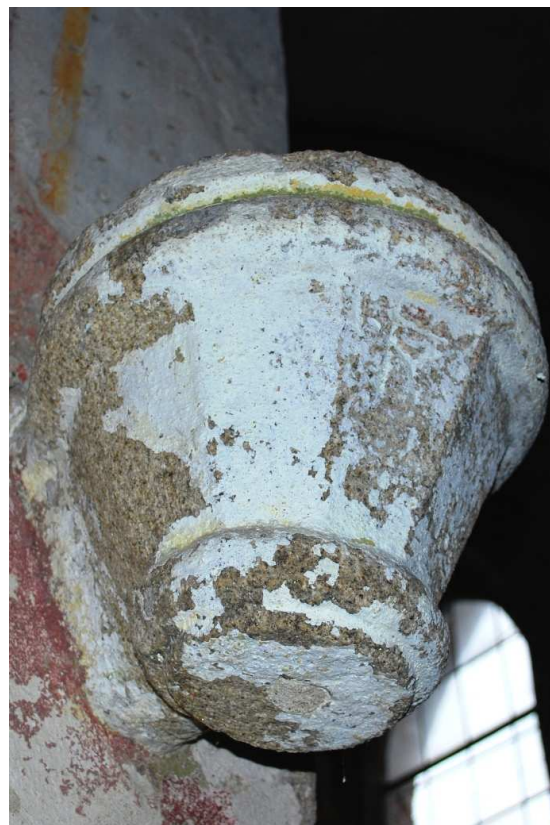
K/9.1 – 2

Kamenná konzola s jednoduchou profilací.

Mírně poškozená

Celkový pohled
110127 hl 019

Detail
110127 hl 349

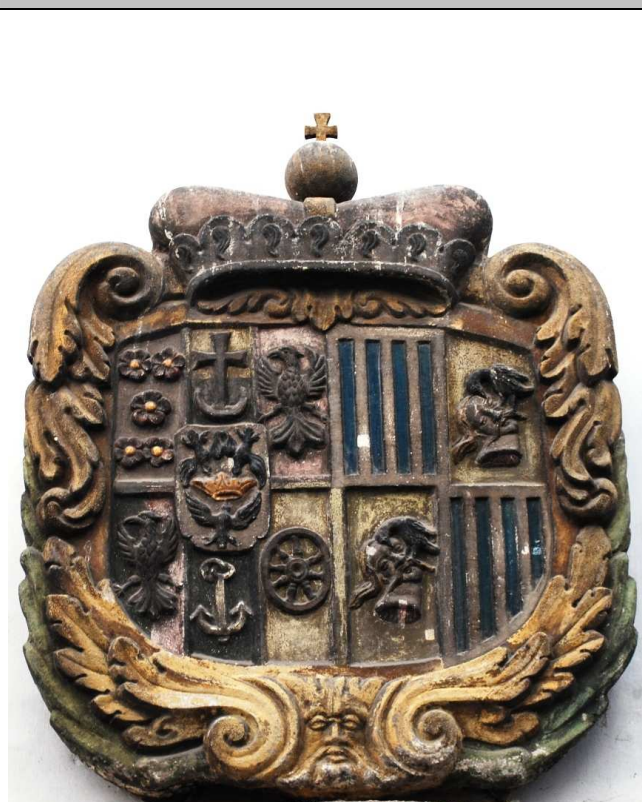
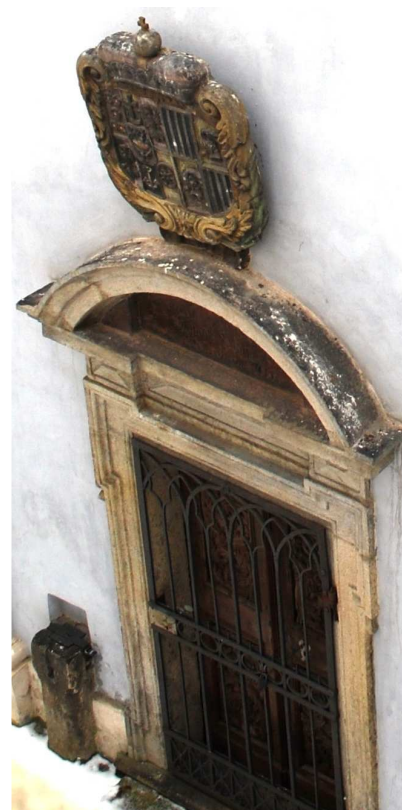
K/10

Kamenný alianční Eggenbersko – Schwarzenberský znak nad vstupním portálem do kaple.

V dobrém stavu

Celkový pohled
110210 hl 051

Pohled z bývalé kaple sv. Bartoloměje
110127 hl 104

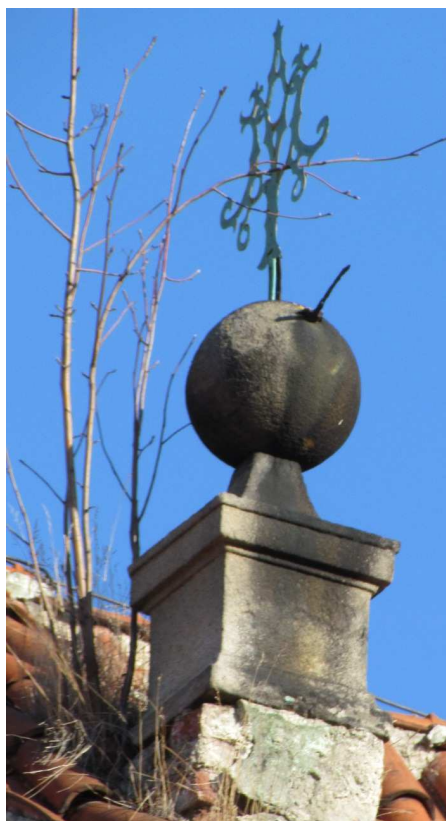
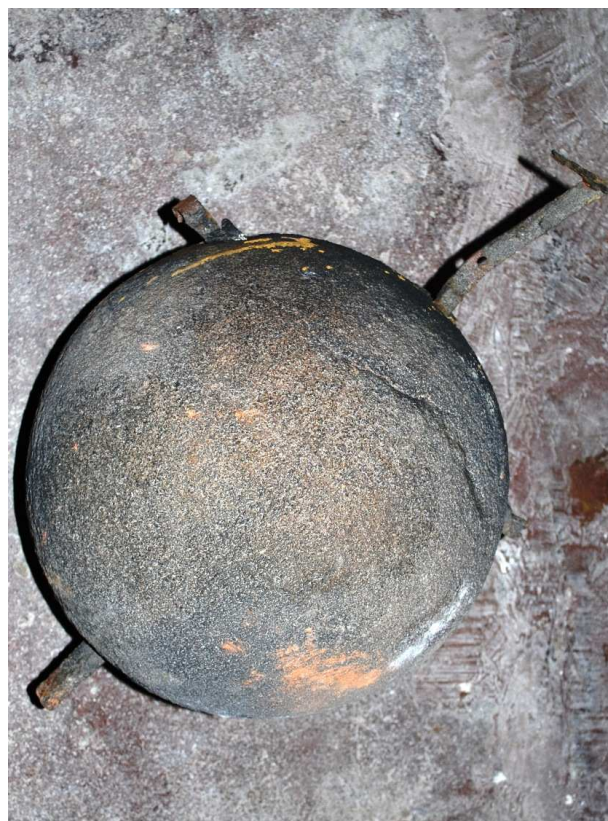
Prvek:	ČUČEK			číslo:	K/11.1-2						
POČET KUSŮ: 2						DATACE: 70. léta 17. století					
popis:		Kamenný čuček ve tvaru koule s měděnými ozdobami na hranolovém podstavci s římsou.									
umístění:		Kostel, Štít				rozměry:					
materiál:		Žula				povrchová úprava:		kamenická			
detaily:		Dekorována paprsky a křížem vykrajovanými z měděného plechu.									
poznámka:		Levá čučka upadla (do krovu), je uskladněna i s měděnými dekory v hale konventu – opravitelná (u pravé nelze upadnutí vyloučit).									
stav:		Poškozená, u pravé chybí část dekorů, u levé dekory poškozené pádem.

Pohled z nádvoří
110216 hl 116

Čučka deponovaná v hale konventu
110216 hl 138

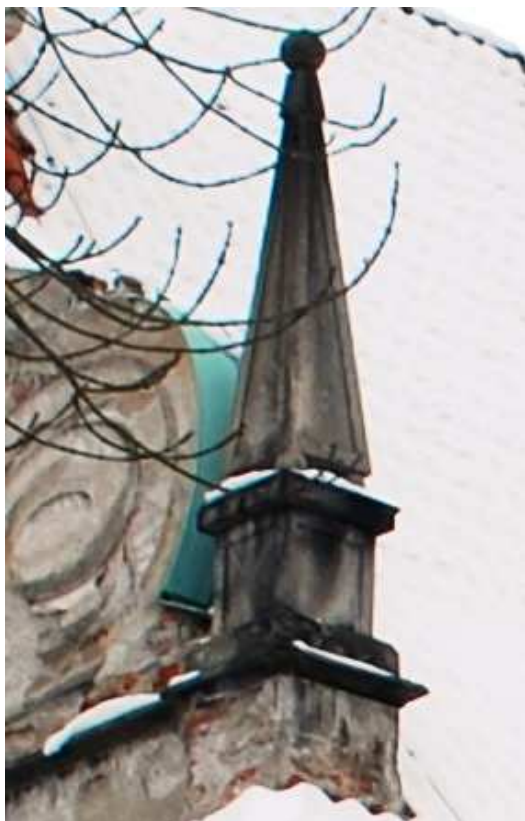
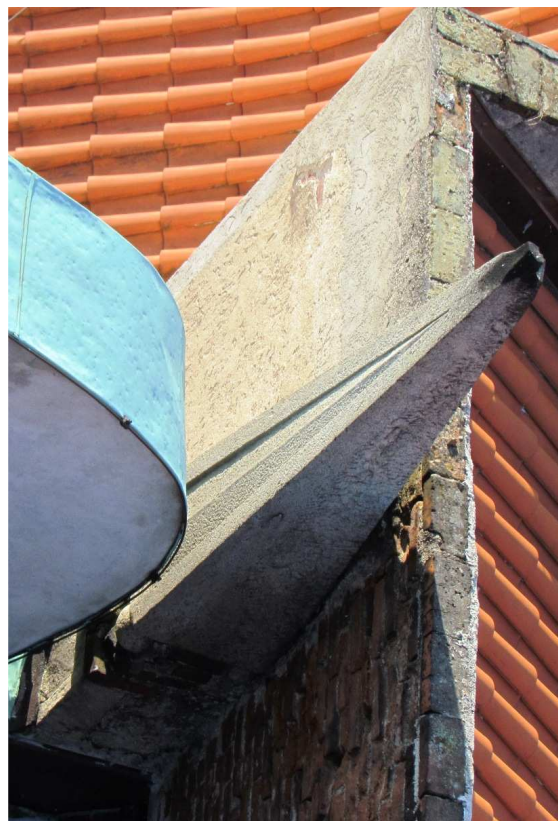
K/12.1-2

Kamenný čuček ve tvaru jehlanu s koulí na vrcholu stojící na čtyřech koulích na hranolovém podstavci s římsou.

Podstavec z části zděný, obložený kamennými deskami.

Poškozený,
levý s ulomenou špičkou, vrcholová koule chybí, poškozené podstavce.

Pohled z nádvoří
110127 hl 323

Pohled z věže
110216 hl 260

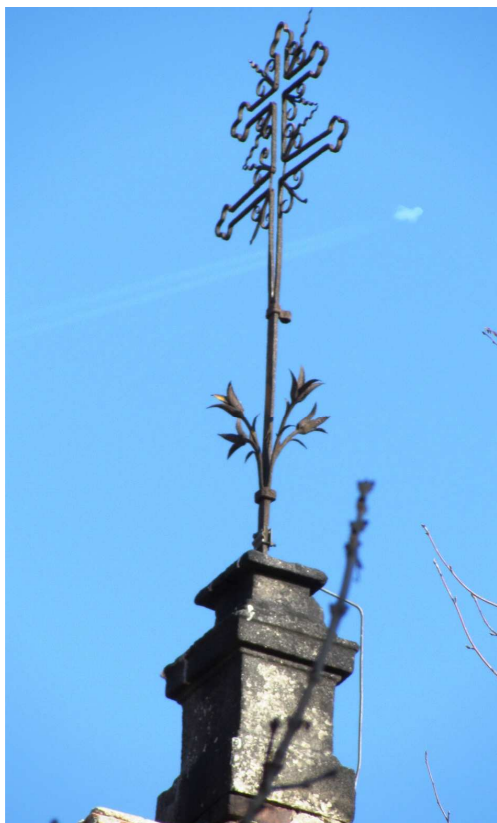
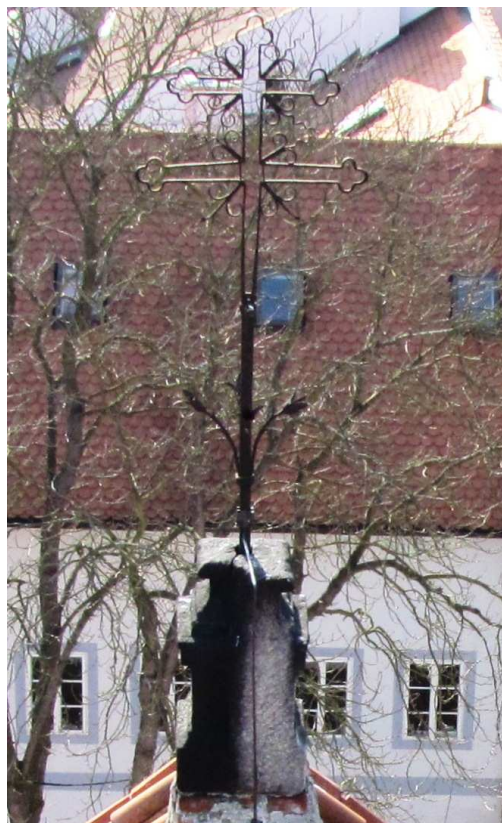
K/13

Kamenný profilovaný podstavec s kovaným křížem.

Poškozený

Pohled z nádvoří
110216 hl 115

Pohled z věže
110216 hl 257

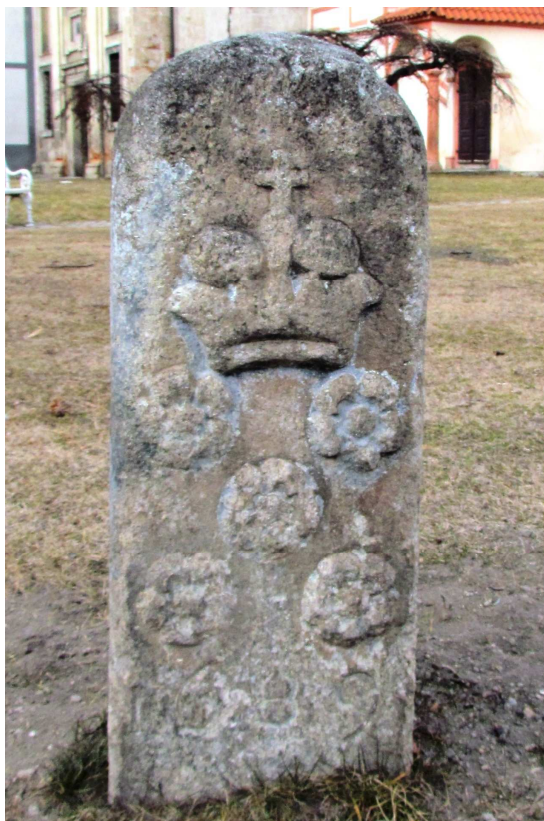
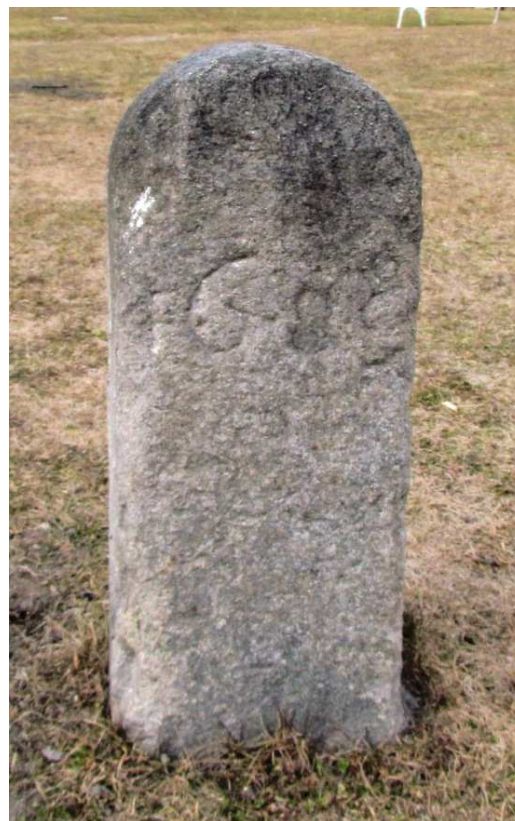
K/14.1-2

Žulový hraniční kámen
K/14.1 – znakový s rytým letopočtem 1689
K/14.2 – s rytým letopočtem 1685

Opatřebovaný

Pohled na K/14.1
110310 hl 100

Pohled na K/14.2
110310 hl 101

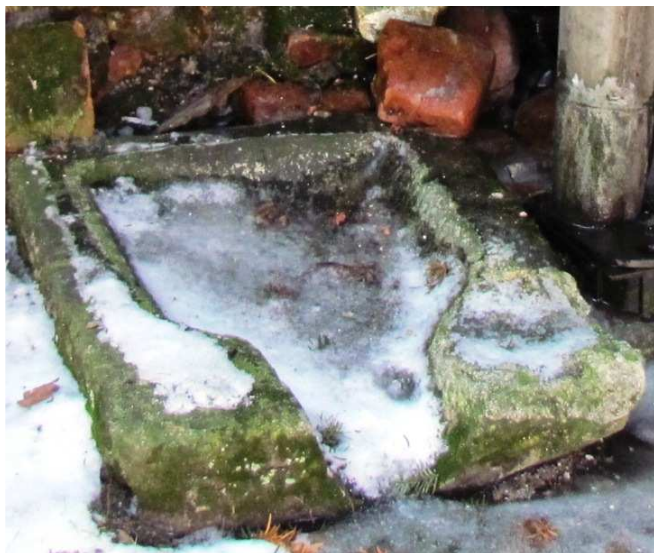
K/15

Kamenná tvarovka k odvodu vody.

Opotřebovaná

Pohled ze zahrady za klášterem
110216 hl 181

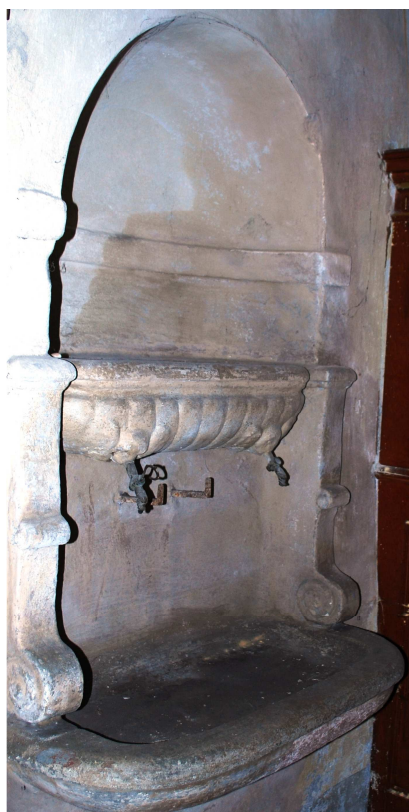
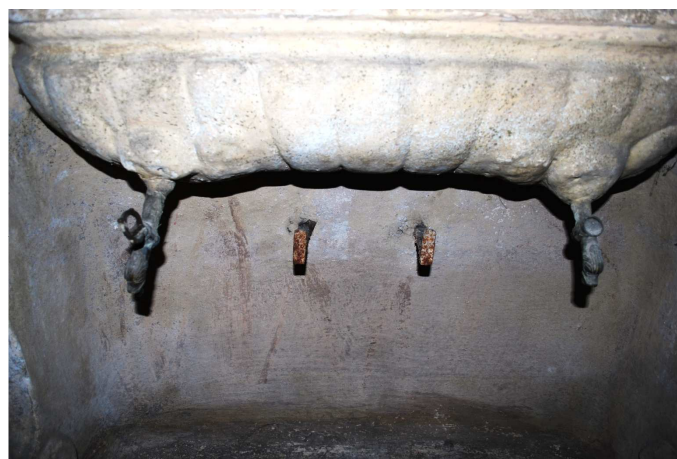
K/16

Kamenné lavabo s nádrží na vodu s dvěma kohouty a mělkým umyvadlem, zdobené reliéfním dekorem.

Mírně poškozené

Pohled ze sakristie
110127 hl 263

Detail
110216 hl 034
