ČESKÝ KRUMLOV, KLÁŠTER MINORITŮ Č.P. 50 + KOSTEL

TABULKY PRVKŮ

Únor / 2011 Ing. Luštická

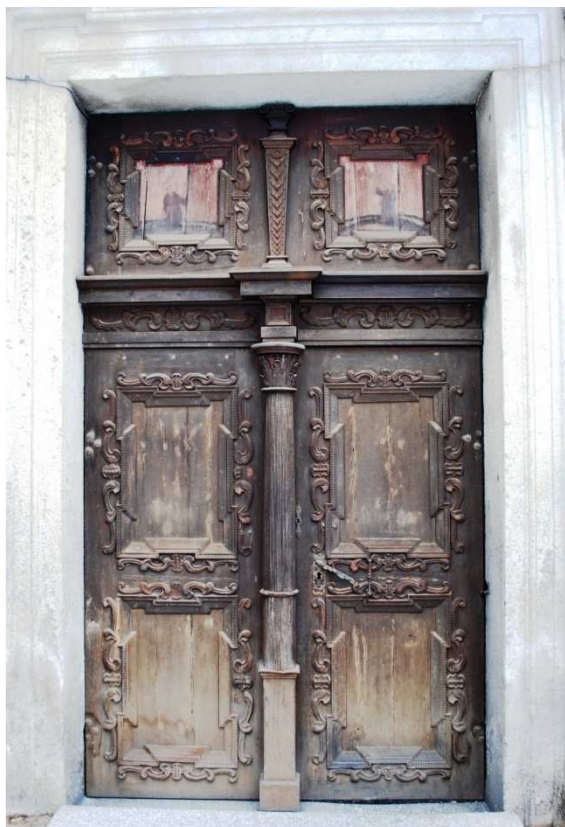
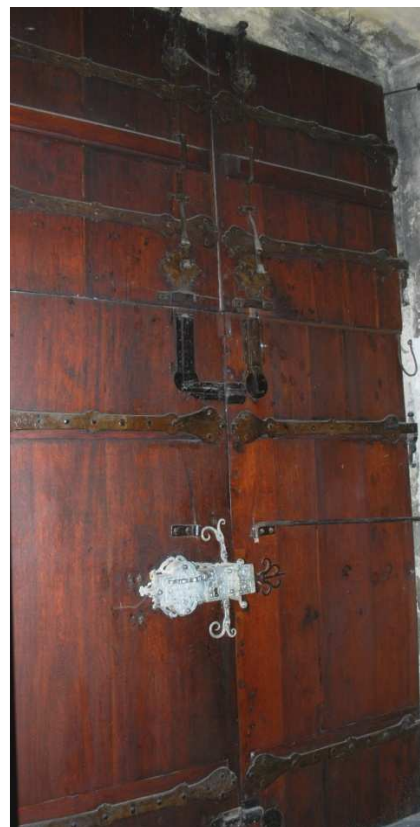
D/1

popis: Dveře dřevěné dvoukřídlové dvouplášťové s plným dvoukřídlovým nadsvětlíkem bohatě zdobené řezbou s boltcovým ornamentem.
Křídla s dvěma stejně vysokými plnými obdélnými výplněmi, v nadsvětlíku čtvercové výplně s figurální malbou, římsový poutec, sloupková klapačka s akantovou hlavicí.
Osazeny v kamenném portálu P/1.

povrchová úprava: hnědý olejový nátěr
(z ext. zcela dožitý)

stav: Poškozené – především z exteriéru, místy odpadlá řezba, praskliny ve dřevě.

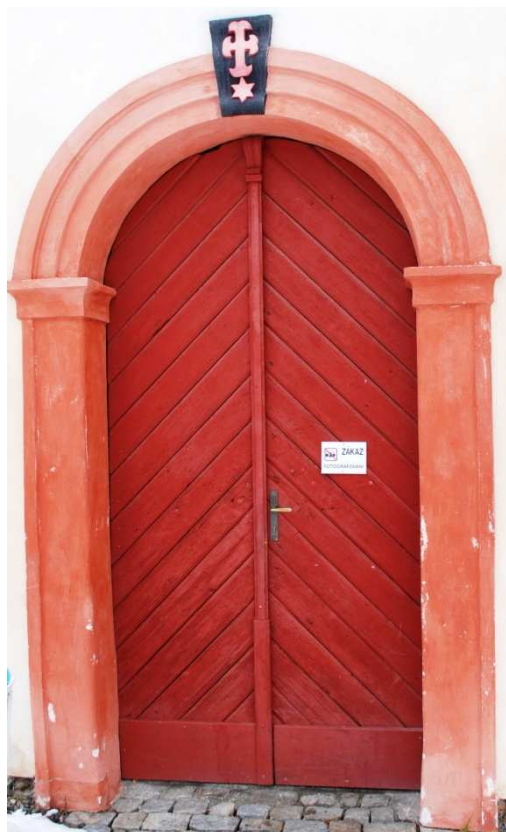
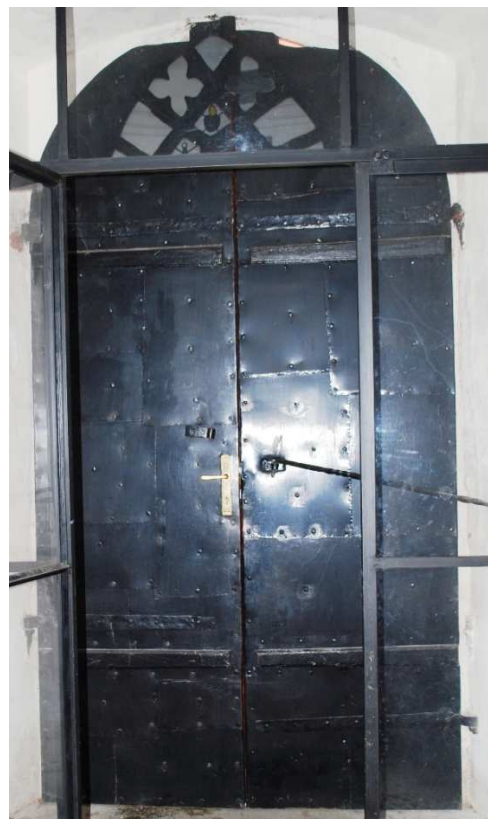
Prvek:	DVEŘE		číslo:	D/2
POČET KUSŮ: 1		DATE: 18. STOL.		
popis:	Dveře dřevěné dvoukřídlové dvouplášťové z interiéru pobité ocelovým pláty (nové). Na spodní svlakové konstrukci přibitá diagonálně kladená vrstva z prken s profilovanými okraji, bez obvodového rámu - pouze spodní vodorovné prkno (nové). Klapačka s řezanou hlavici z části nová, dřevo okolo zámku protézováno. Osazeny v kamenném portálu P/2.			
umístění:	Ambity, západní obvodová zeď, hlavní vstup	rozměry:	š 1500 mm v 2400 - 2700 mm	
materiál:	Dřevo, ocel	povrchová úprava:	z ext. červený krycí nátěr / z int. černý	
details:	Pásové kované závěsy (3 + 1), novodobá jednoduchá mosazná klika + štítek, 2 x 2 kované vzpěrné zarážky (kratší a delší).			
poznámka:	Z interiéru celoprosklené zádveří z ocelových profilů, novodobé.			
stav:	Opraveny okolo roku 2000 (zaplechování novodobé - nevhodné).

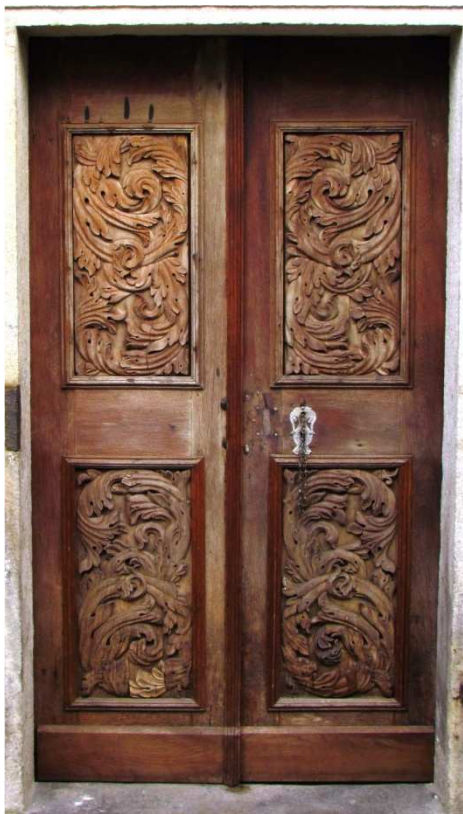
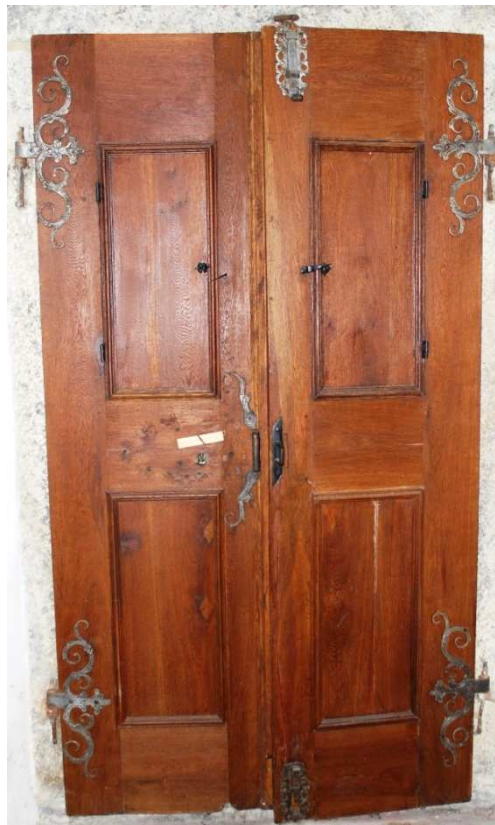
D/3

Dveře dřevěné rámové dvoukřídlové, křídla se dvěma stejně vysokými obdélnými výplněmi zdobenými reliéfní řezbou akantových listů, horní výplně upraveny jako větrací křídélka, dílčí výměny při poslední opravě (koncem 20. stol.?).
Osazeny v kamenném portálu P/16.

Vnější rozvilinové závěsy, torzo štítu / otisk po krabicovém zámku s trojlístkovým zakončením (v 90. letech 20. století byl zámek ještě na svém místě – snad ve špatném stavu a odvezen k opravě, pravděpodobně byl stejný jako na dveřích v jižní fasádě) zachováno ozdobné připevnění, zástrče.

Poškozené, chybí část kování.

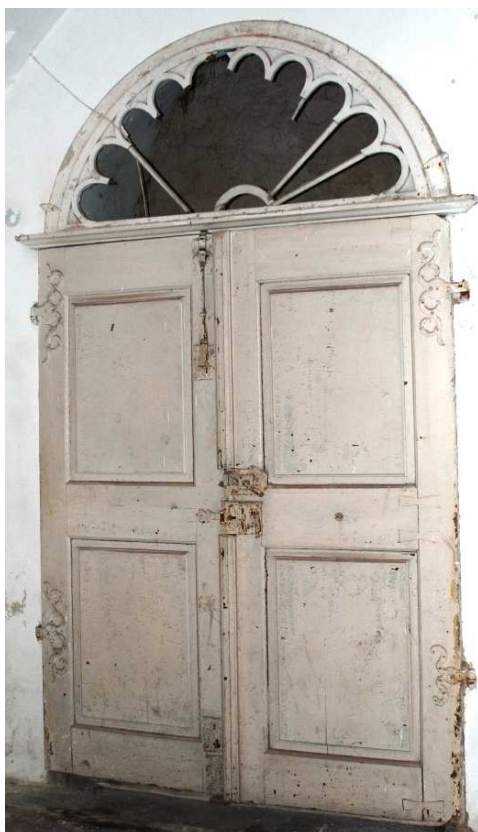
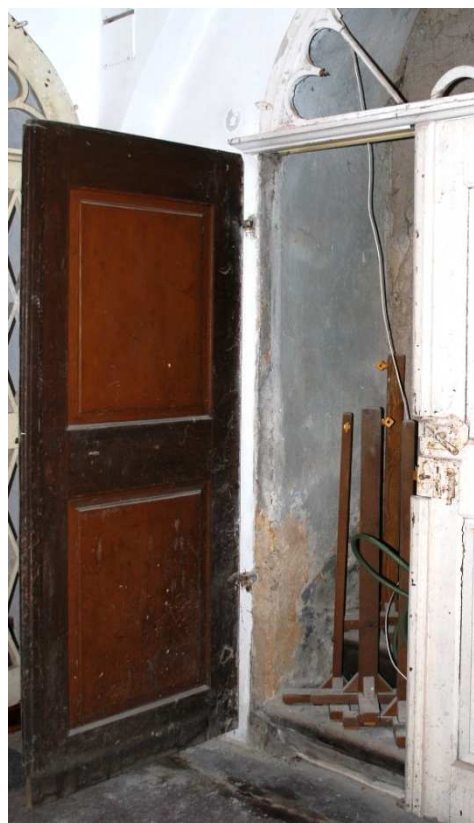
Prvek:	DVEŘE			číslo:	D/4
POČET KUSŮ: 1			DATACE: 19. STOL. (DVEŘE 18. STOL.?)		
popis:	Dveře dřevěné rámové dvoukřídlové s půlkulatým nadsvětlíkem s vějířovým motivem. Křídla se stejně vysokými plnými čtvercovými výplněmi, římsový poutec.				
umístění:	Konvent, hala 1.16, původně vstup z haly do ambitů	rozměry:	š 1600 mm v 2130 (2800) mm		
materiál:	Dřevo	povrchová úprava:	ze síně bílý krycí nátěr / z vnitřní strany olejový tmavě a světle hnědý		
detaily:	Vnější rozvilinové závěsy, horní a dolní uzamykatelné zástrče, polozapuštěný krabicový zámek + klika se štítkem / klíčový štítek + klika se štítkem - celkově velmi hodnotný soubor kování.				
poznámka:	Směrem z ambitů zazděny, za nimi zachovány dřevěné schody i zábradlí s dřevěným madlem.				
stav:	Poškozené, především nadsvětlík.

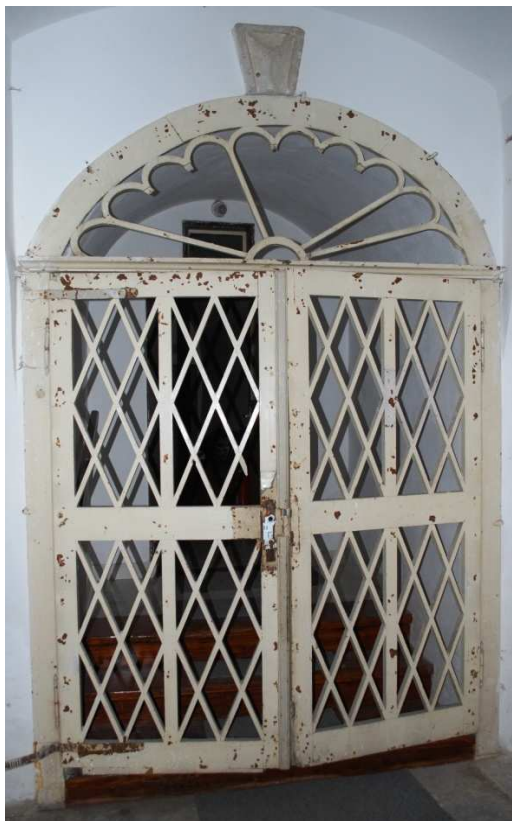
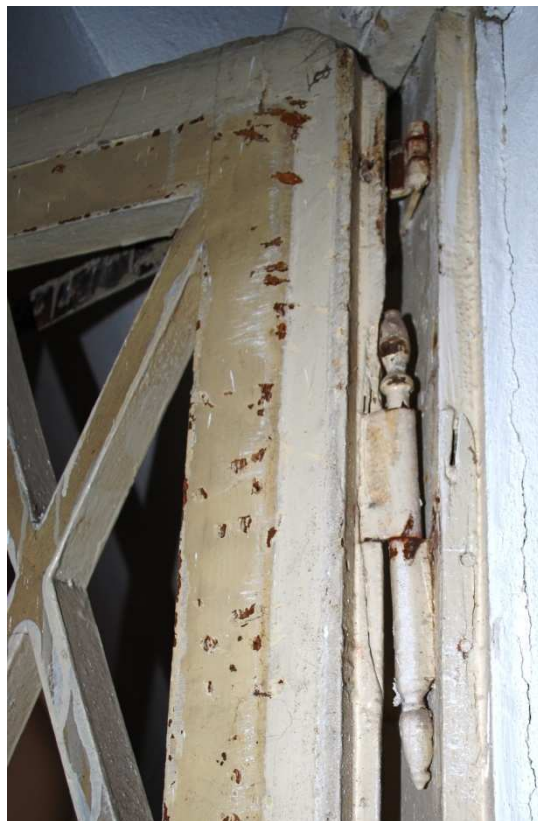
Prvek:	MŘÍŽE DŘEVĚNÉ		číslo:	D/5
POČET KUSŮ: 1			DATACE: 19. STOL.	
popis:	Mříže dřevěné dvoukřídlové s půlkulatým nadsvětlíkem s vějířovým motivem. Křídla členěna do čtyř polí, která jsou vyplněna kosočtvercovým rastrem z latí, jednoduchý prkenný rám.			
umístění:	Konvent, z haly 1.16 do chodby 1.05	rozměry:	š 1750 mm v 2150 (2800) mm	
materiál:	Dřevo	povrchová úprava:	bílý / smetanový krycí nátěr (pod nimi hnědý fládr ?)	
details:	Zapuštěné závěsy s žaludovými konci, torzo novodobého zámku, poškozené zástrče. (na jednom křídle navíc dva pásové závěsy)			
poznámka:	Totožné mříže byly u nástupu na schodiště, byly odstraněny z důvodu havarijního stavu. Pro osazení nadsvětlíku byl zkrácen klenák.			
stav:	Poškozené, především nadsvětlík.

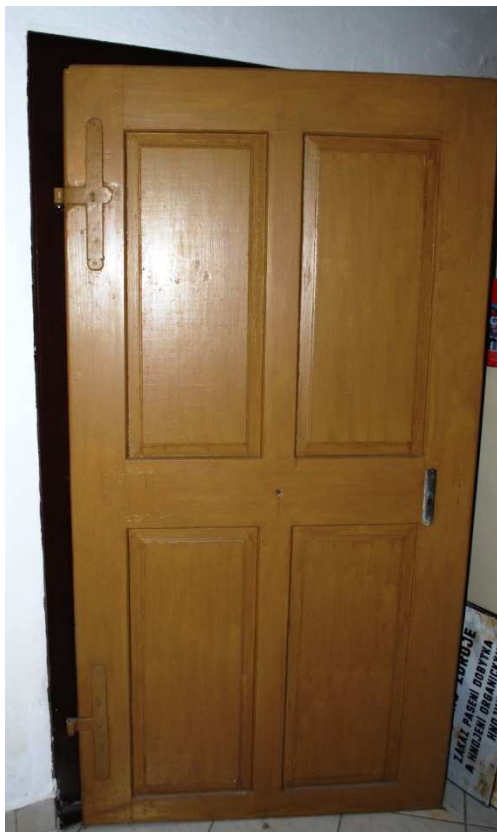
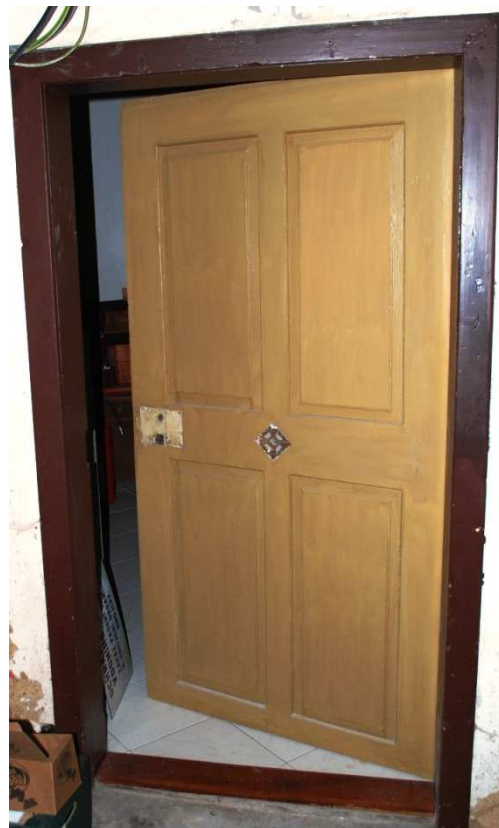
D/6

Dveře dřevěné rámové jednokřídlové se čtyřmi obdélnými výplněmi, v prkenných obložkách.

Vnější kované křížové závěsy, otisk krabicového zámku a držadla / štítek bez kliky.

Nový nátěr, chybí kování.

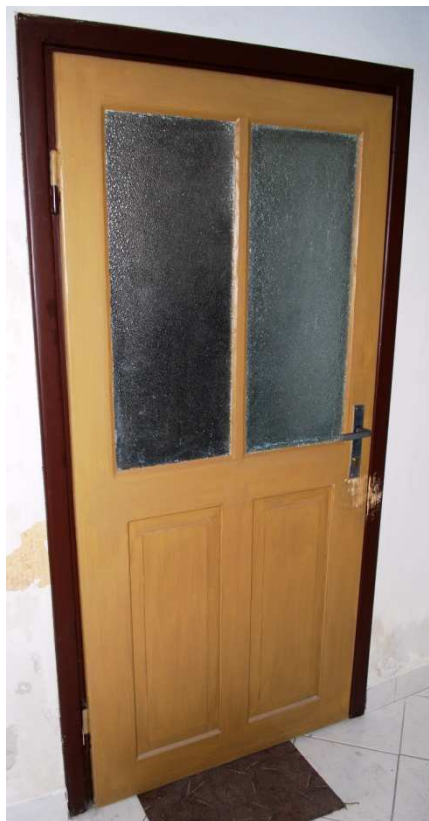
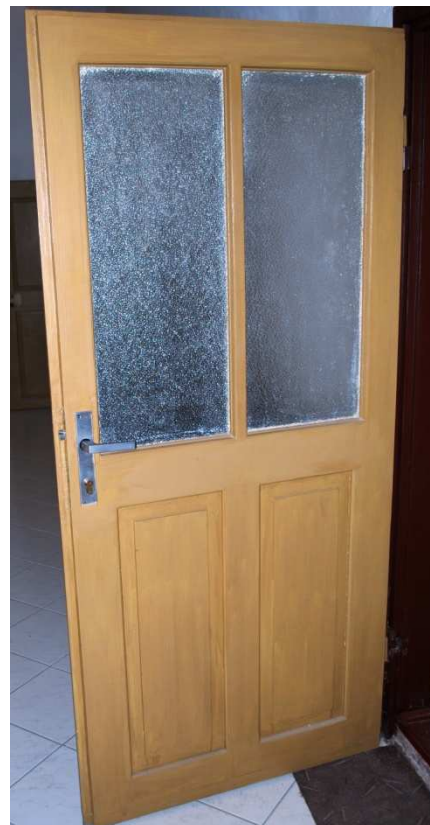
Prvek:	DVEŘE	číslo:	D/7
--------	--------------	--------	------------

popis: Dveře dřevěné rámové jednokřídlové původně zřejmě se čtyřmi obdélnými plnými výplněmi, nyní horní výplně nahrazeny dezénovým sklem, v prkenných obložkách.

details: Zasekané závěsy s oblými konci, hliníková klika + štítek – vše nepůvodní.

stav: Poškozené druhotnou úpravou, nevhodné kování.

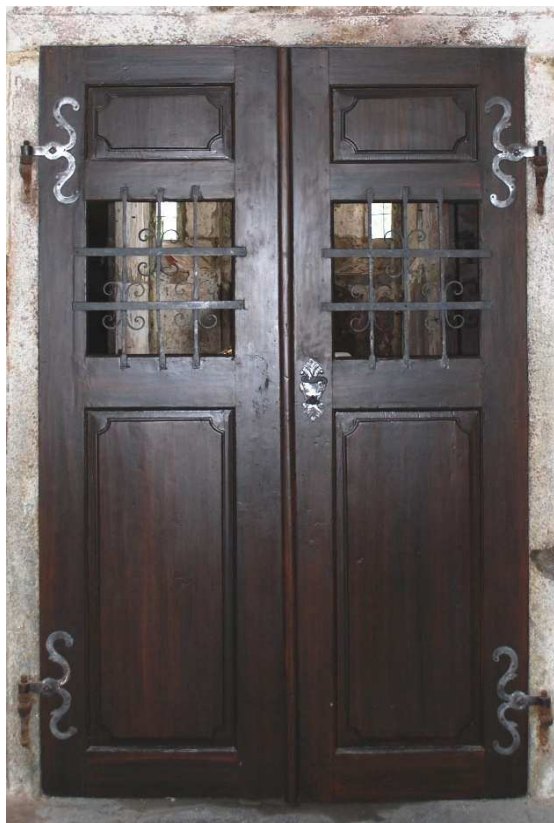
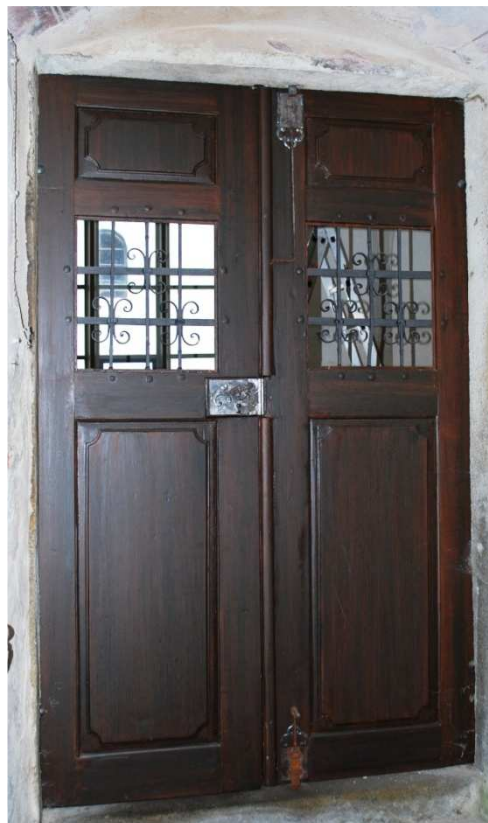
Prvek:	DVEŘE		číslo:	D/8
POČET KUSŮ: 1		DATACE: 18. STOL.		
popis:	Dveře dřevěné rámové dvoukřídlové s nestejně vysokými výplněmi s kazetami s projmutými rohy, prostřední výplň dodatečně nahrazena kovanou ozdobnou mříží. Osazeny v kamenném portálu P/6.			
umístění:	Ambity, vstup do kaple sv. Wolfganga	rozměry:	š 1500 mm v 2320 mm	
materiál:	Dřevo	povrchová úprava:	hnědý olejový nátěr	
details:	Vnější kované rozvilinové závěsy, zdobený krabicový zámek / esovitá olivová klika, zástrče – pocínováno.			
poznámka:	Část kování zřejmě nepůvodní.			
stav:	Po opravě, kovové prvky napadeny korozí.

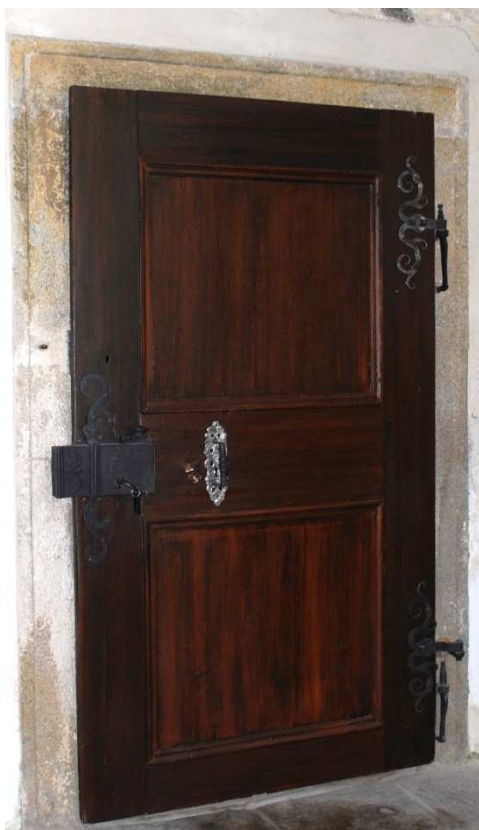
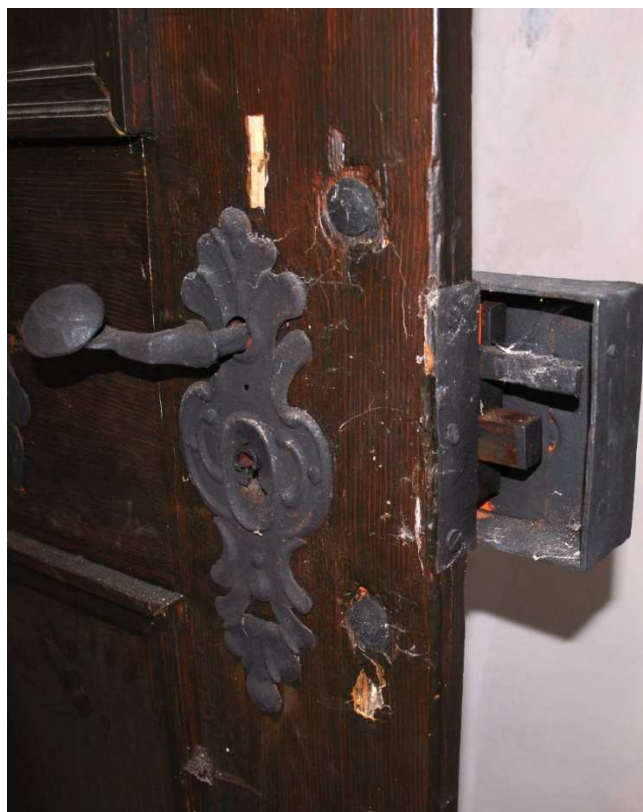
Prvek:	DVEŘE		číslo:	D/9
POČET KUSŮ: 1		DATACE: 18. STOL.		
popis:	Dveře dřevěné rámové jednokřídlové s dvěma obdélnými výplněmi. Osazeny v kamenném portálu (P/7).			
umístění:	Ambity, vstup na schodiště 1.22	rozměry:	š 1120 mm v 2050 mm	
materiál:	Dřevo	povrchová úprava:	hnědý olejový nátěr	
details:	Vnější rozvilinové závěsy (asymetrické osazení na nový hák), zdobený krabicový zámek s rozvilinami a prohnutou klikou, madlo s ozdobným pocínovaným štítkem / klika s talířovým koncem a ozdobným štítkem, kované držadlo.			
poznámka:	Část kování zřejmě nepůvodní a doplňovaná. Osazeny na hák ve funkci samouzavírací páky.			
stav:	Poškozené, především okolo zámku.

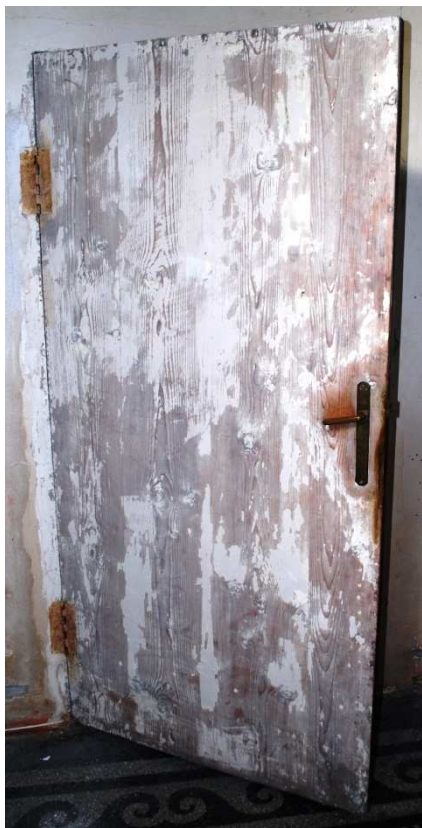
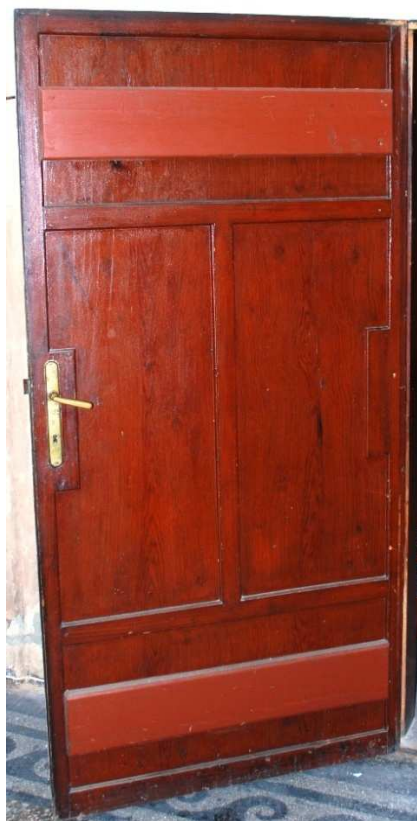
Prvek:	DVEŘE	číslo:	D/10
--------	--------------	--------	-------------

popis: Dveře dřevěné rámové jednokřídlové – tapetové, v tesařské zárubni obložené prkny.

stav: Poškozené, z presbyteria dožitý nátěr, panty napadeny korozí.

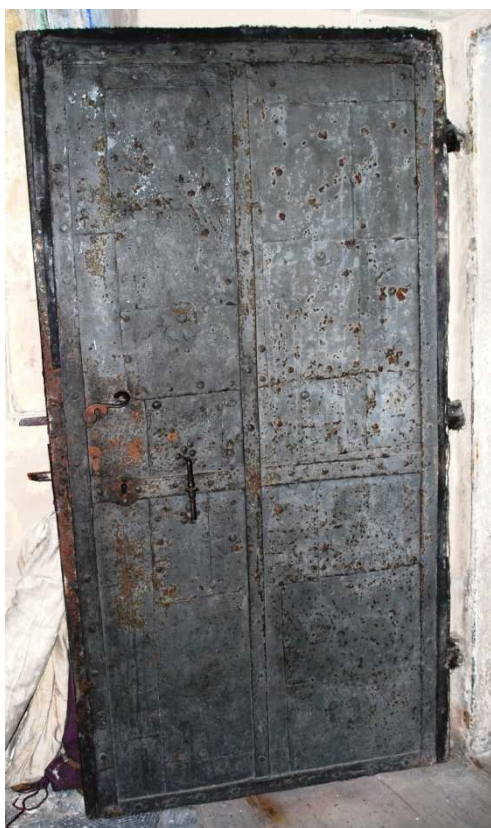
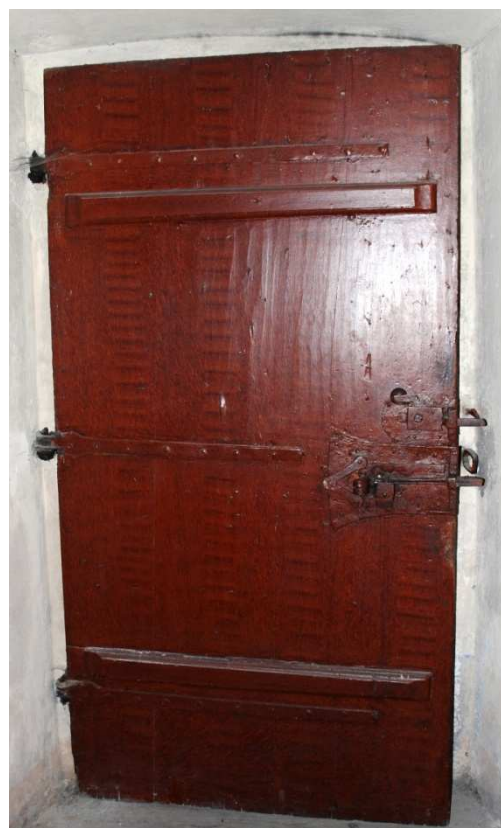
D/11

popis: Dveře dřevěné svlakové jednokřídlové, směrem z presbytera ocelové pláty přibité na podkladní desku hřeby s oblými hlavami a zajištěné ocelovými pásy, pláty dekorovány plechovými pětistými růžemi, zachovanými pouze torzálně.
Osazeny v kamenném portálu (P/9).

detaily: Kované pásové závěsy, zámek s odkrytou mechanikou na lichoběžníkovém plechu / klíčový štítek vykrojený v ocelovém zpevňujícím pásu, kovaná západka / esovitě prohnutá klika s talířkovým ukončením, směrem do presbyteria obdélné držadlo - **mimořádně hodnotný soubor kování.**

stav: Poškozené, ocelové prvky napadeny korozí.

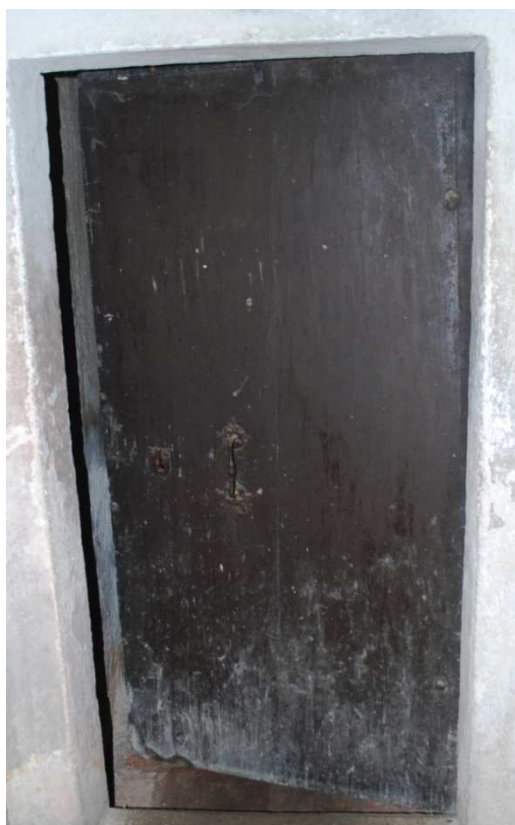
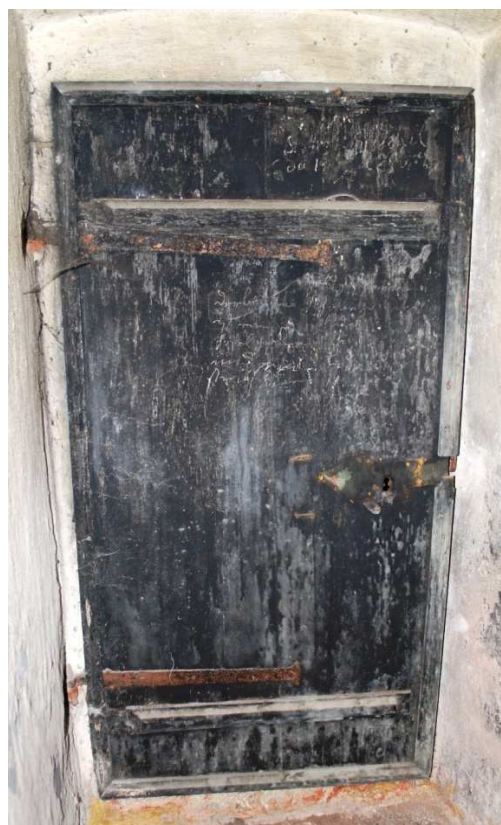
Prvek:	DVEŘE		číslo:	D/12
POČET KUSŮ: 1		DATAČE: 2/2 17. STOL.		
popis:	Dveře dřevěné svlakové jednokřídlové, směrem do skladu 1.26 orámovány latí. Osazeny v kamenném portálu P/10.			
umístění:	Kostel, z presbyteria do skladu 1.26	Rozměry:	š 750 mm v 1500 mm	
materiál:	Dřevo	povrchová úprava:	šedý olejový nátěr	
details:	Pásové závěsy, otisk zámku s trojlístkovým (?) ukončením / klíčový štítek, obdélné držadlo.			
poznámka:				
stav:	Poškozené, kování napadené rzí.

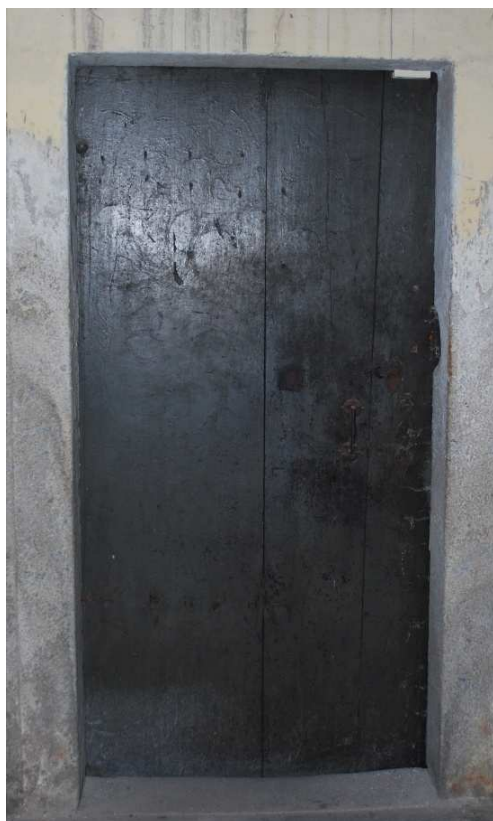
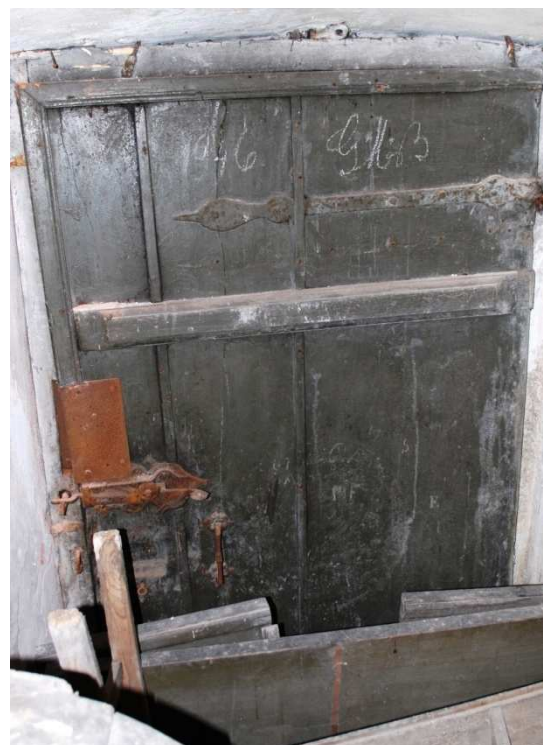
D/13

Dveře dřevěné svlakové jednokřídlové, směrem do chodby 1.23 orámovány latí.
Osazeny v kamenném portálu (P/11).

Kované pásové závěsy, prohnutá klika s oválným koncem a jednoduchým štítkem / jednoduché zavírací zařízení s pákovou klikou a pružinou + ozdobně tvarovaný klíčový štítek / zámek chybí + obdélné drždlo po obou stranách – hodnotný soubor kování.

Poškozené, kování napadené rží.

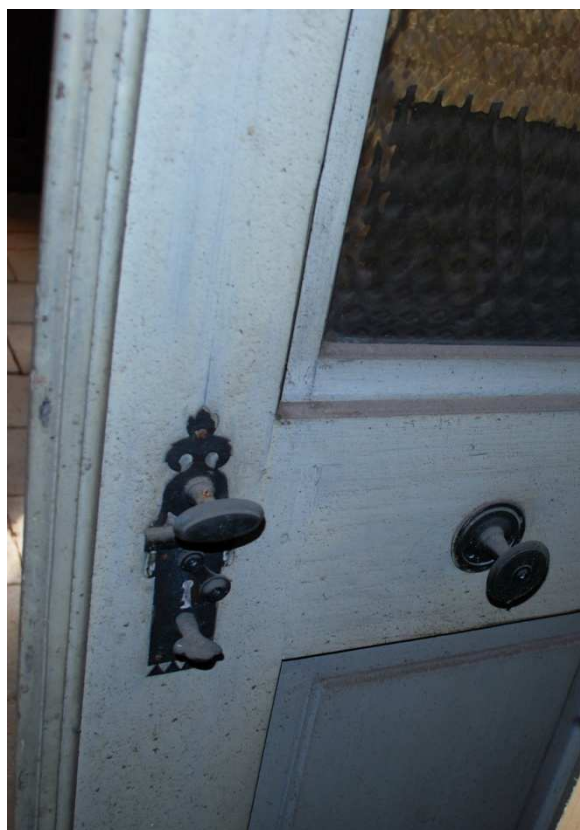
D/14

Dveře dřevěné rámové dvoukřídlové ve vestavěné knížecí oratoři; křídla s dřevěnou výplní ve spodní části a otvíravou horní prosklenou částí členěnou dvěma příčlemi do tří tabulek s desénovým sklem. Zakomponovány do rámové výplňové konstrukce oratoře.

Zapuštěné závěsy s ozdobnými konci, 2 x klasicistní štítek s klikou olivového oválného tvaru + klasicistní držadlo terčového tvaru / 2 x klasicistní štítek s klikou olivového oválného tvaru (z int. držadlo není).

Místy poškozené.

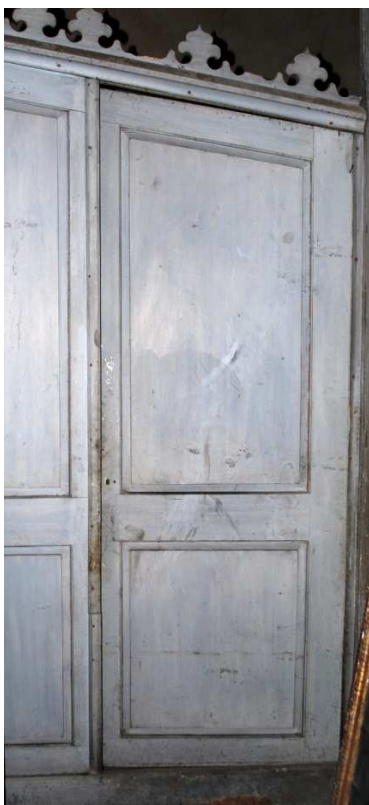
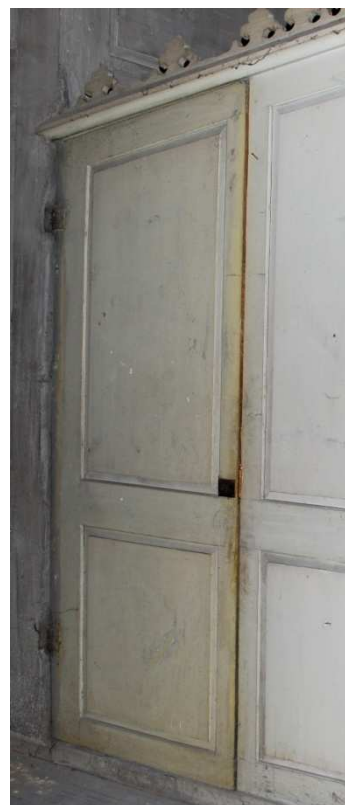
D/15

Dveře dřevěné rámové jednokřídlové osazené v dřevěné rámové příčce oddělující severní část oratoře, horní část ukončena vyřezávaným motivem s trojlístem (stejně jako příčka), místy odlámaným. Dveře jsou nedílnou součástí dělicí příčky.

Poškozené

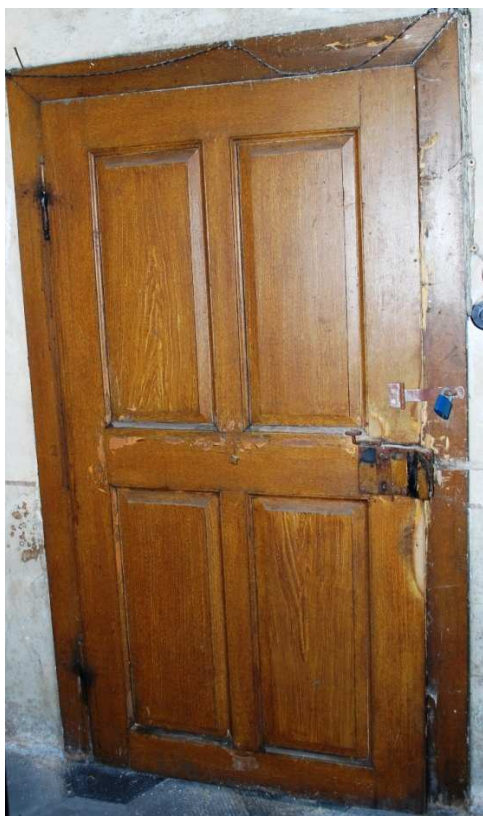
D/16

Dveře dřevěné rámové jednokřídlové se čtyřmi obdélnými výplněmi, v prkenných obložkách.

Zapuštěné závěsy s žaludovými konci, krabicový zámek s esovitě prohnutou klikou s talířkovým ukončením.

Poškozené

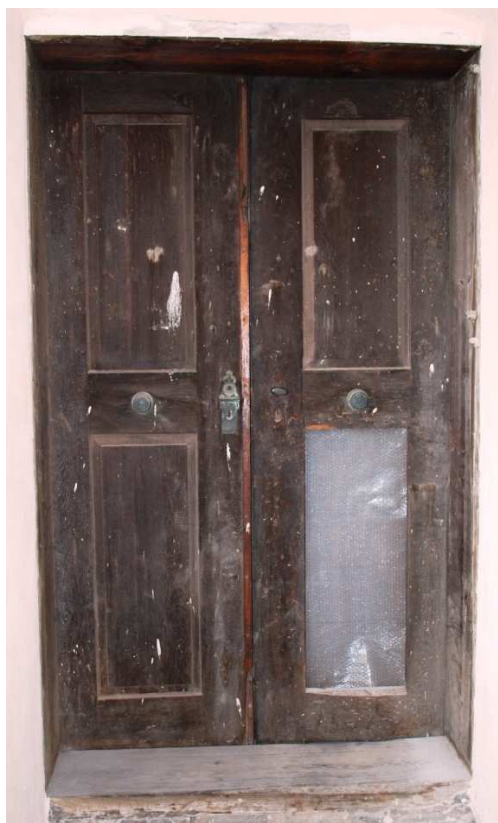
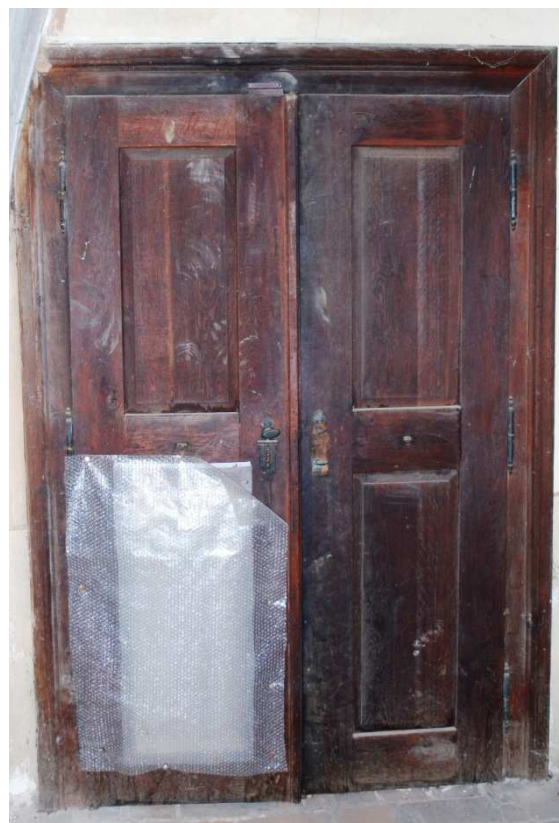
Prvek:	DVEŘE		číslo:	D/17
POČET KUSŮ: 1		DATACE: 18. STOLETÍ		
popis:	Dveře dřevěné rámové dvoukřídlové se čtyřmi obdélnými výplněmi – jedna spodní výplň vyražená, v dřevěných obložkách, do oratoře profilovaných.			
umístění:	Kostel. přístup na oratoř schodištěm 2.01	rozměry:	š 1260 mm v 2110 mm	
materiál:	Dřevo, tvrdé – dub.	povrchová úprava:	mořeny	
detaily:	Zapuštěné závěsy s ozdobnými konci, klasicistní štítek s klikou olivového oválného tvaru (na jednom křídle chybí štítek na druhém kliku) + dvě klasicistní držadla terčového typu / klasicistní štítek s klikou olivového oválného tvaru (na druhém křídle torzo).			
poznámka:	Z chodby zabezpečeny masivní mříží.			
stav:	Poškozené – chybí výplň, směrem na schodiště chybí klapačka, torza kování.

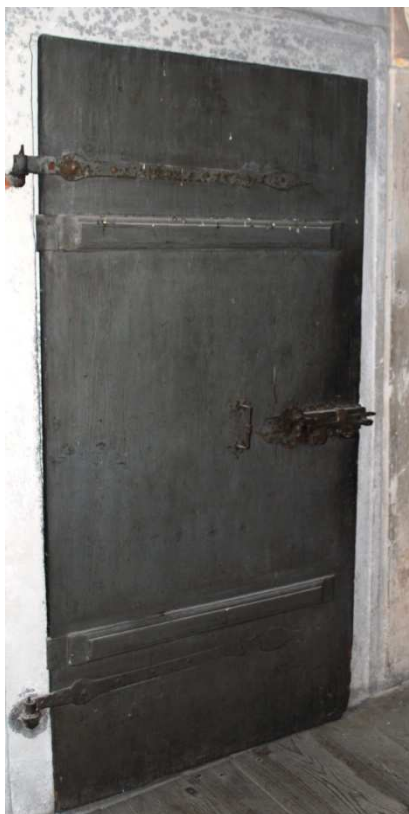
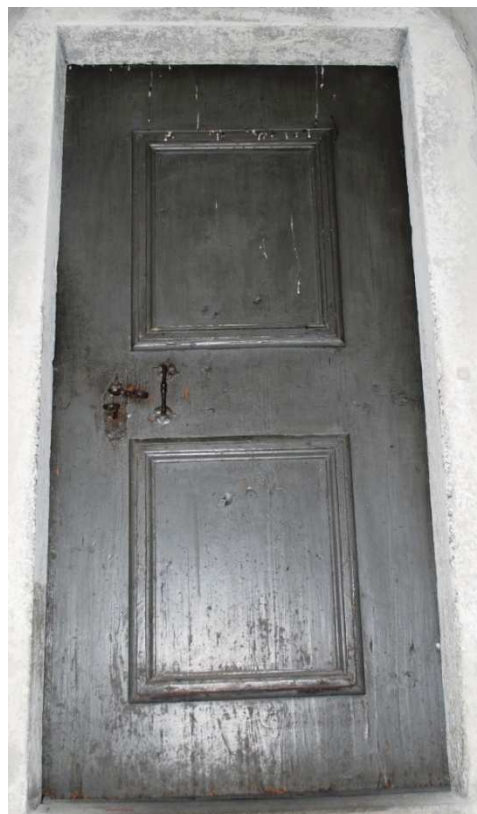
D/18

Dveře dřevěné svlakové jednokřídlové, směrem ze schodiště vyznačeny profilovanými latěmi kazety. Osazeny v kamenném portálu (P/12).

Kované pásové závěsy, zámek s otevřenou mechanikou / kovaná klika + ozdobný štítek s klíčem, obdélné kované držadlo po obou stranách.

Poškozené

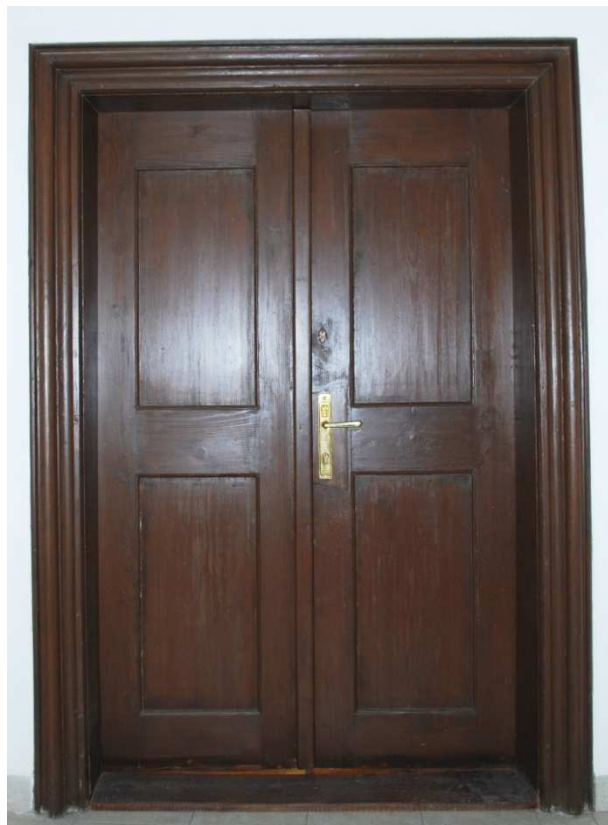
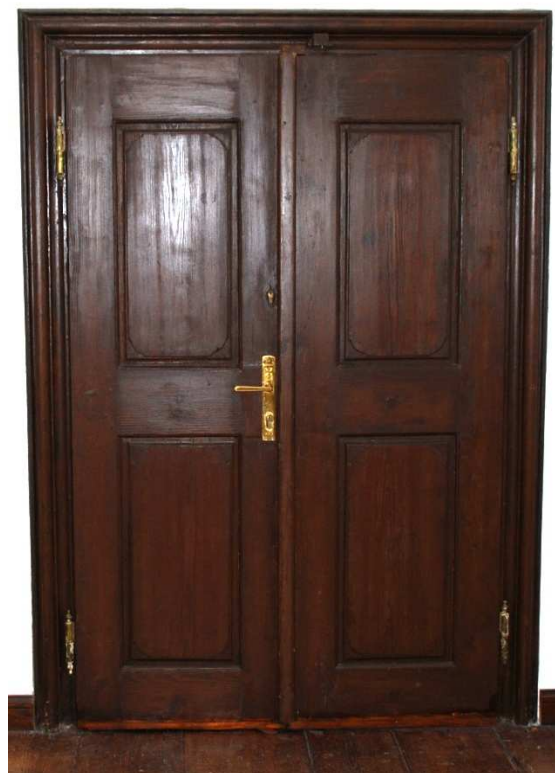
D/19

Dveře dřevěné rámové dvoukřídlové se čtyřmi obdélnými kazetami, směrem do místnosti s projmutými rohy; dřevěné profilované obložky.

Opravované asi okolo roku 2000.

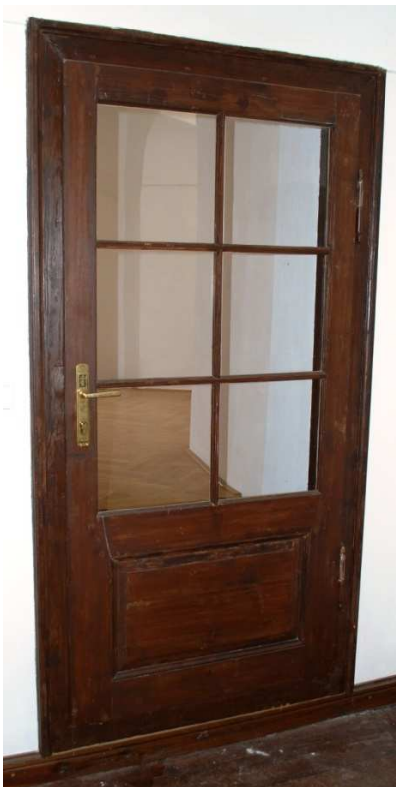
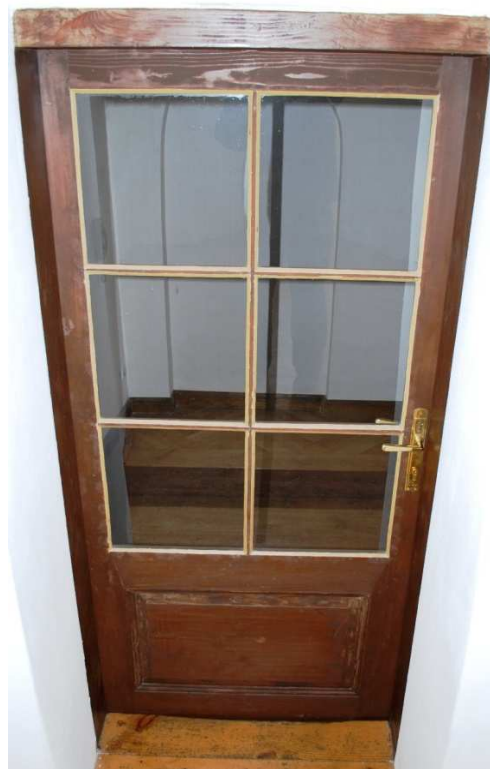
Prvek:	DVEŘE		číslo:	D/20
POČET KUSŮ: 1		DATACE:		
popis:	Dveře dřevěné rámové jednokřídlové, ve spodní části dvě kazety, horní část prosklená - členěná do šesti tabulek.			
umístění:	Věž, z místnosti 2.11 do 2.12	rozměry:	š 900 mm v 1900 mm	
materiál:	Dřevo	povrchová úprava:	hnědý olejový nátěr	
details:	Zapuštěné závěsy s žaludovými konci, mosazná klika i štítek.			
poznámka:	Skleněné tabulky v kytu.			
stav:	Opravované asi okolo roku 2000.

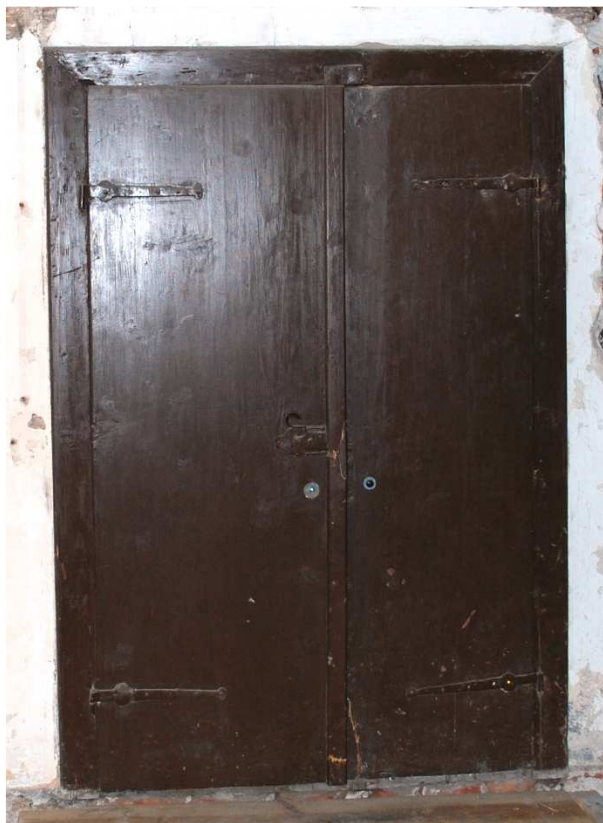
Prvek:	DVEŘE			číslo:	D/21
POČET KUSŮ: 1			DATE: 18. STOL. (18. STOL.)		
popis:	Dveře dřevěné svlakové dvoukřídlové, osazené v prkenných obložkách.				
umístění:	Konvent, ze schodiště 2.07 do podkroví 3.02	rozměry:	š 1170 mm v 1800 mm		
materiál:	Dřevo	povrchová úprava:	hnědý krycí nátěr		
detaily:	Vnější závěsy, kovaný štítek s klikou + klíčový štítek / zavírací zařízení s pákovou klikou, zástrče				
poznámka:	Z konventu utilitární ocelová bezpečnostní mříž.				
stav:	Poškozené

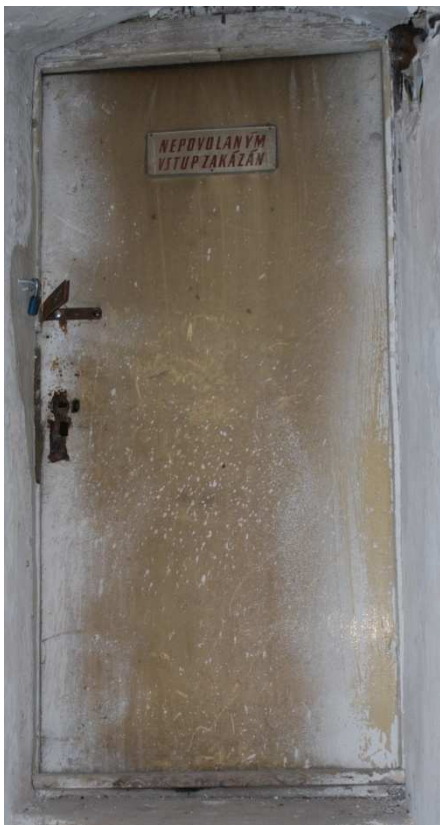
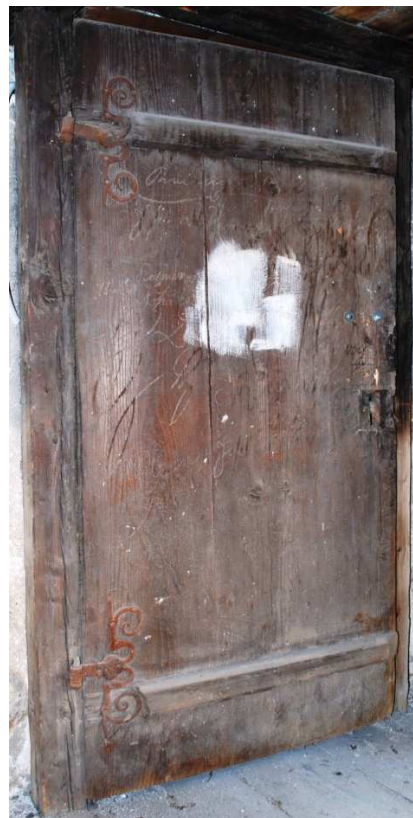
Prvek:	DVEŘE	číslo:	D/22
--------	--------------	--------	-------------

popis: Dveře dřevěné svlakové jednokřídlové, osazené v tesařské zárubni.

details: Venkovní rozvilinové závěsy (druhotně použité viz zkrácené svlaky), otisk po krabicovém zámku / klika
se štítkem chybí, novodobý zámek a petlice.

stav: Poškozené

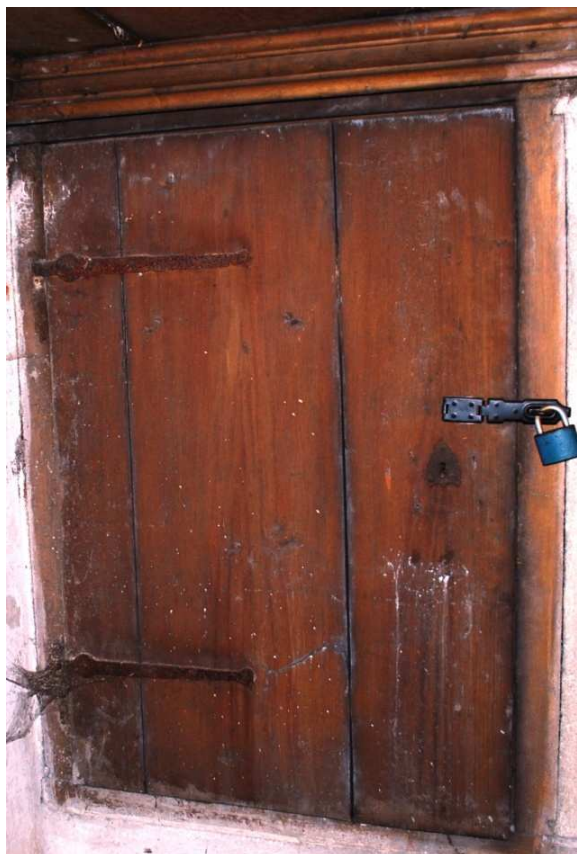
Prvek:	DVEŘE		číslo:	D/23
POČET KUSŮ: 1		DATACE: 1686		
popis:	Dveře (dvířka) dřevěné svlakové jednokřídlové, osazené v tesařské zárubni.			
umístění:	Kaple P. Marie Einsiedelské, vstup do podkroví	rozměry:	š 670 mm v 980 mm	
materiál:	Dřevo	povrchová úprava:	bez nátěru	
details:	Pásové závěsy, klíčový štítek, novodobá petlice se zámkem.			
poznámka:				
stav:	Místy poškozené, závěsy napadené korozí.

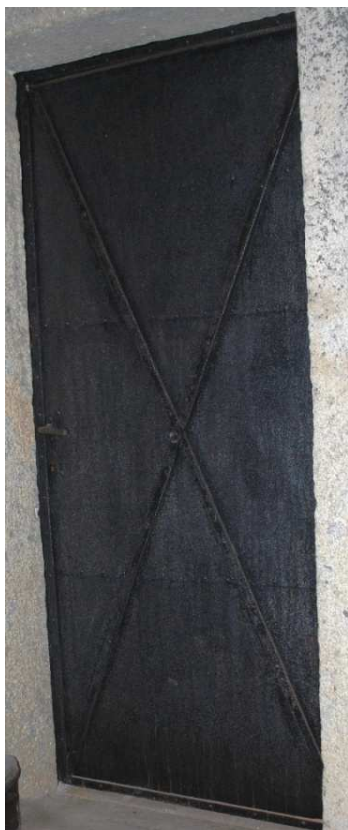
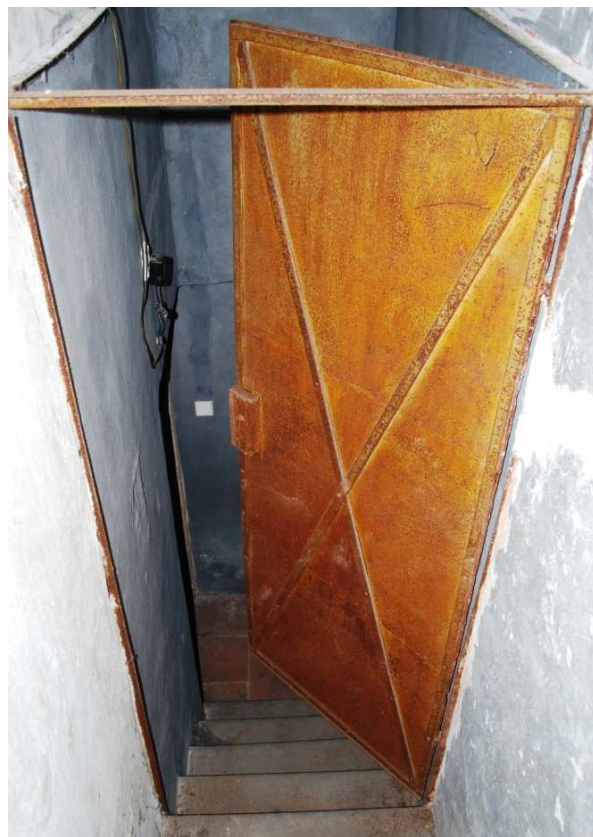
Prvek:	DVEŘE		číslo:	D/24.1-2
POČET KUSŮ: 2		DATACE: KONEC 19. STOL., ½ 20. STOL.		
popis:	Dveře ocelové rámové D/24.1 - osazeny v kamenném portálu P/18.1 D/24.2 – osazeny v ocelovém rámu na schodišti			
umístění:	Kaple P. Marie Einsiedelské, interiér	rozměry:	š 800 mm v 1880 mm	
materiál:	Ocel	povrchová úprava:	černý nátěr	
details:	Pásové závěsy, klika s ozdobným štítkem / krabicový zámek s klikou.			
poznámka:				
stav:	Poškozené, napadeny korozí.

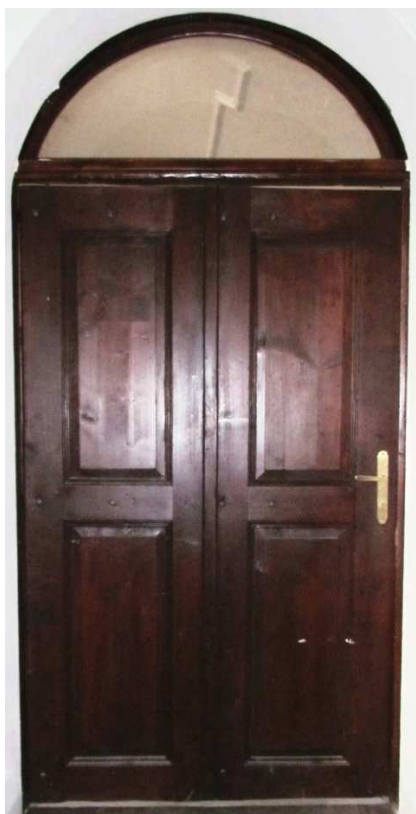
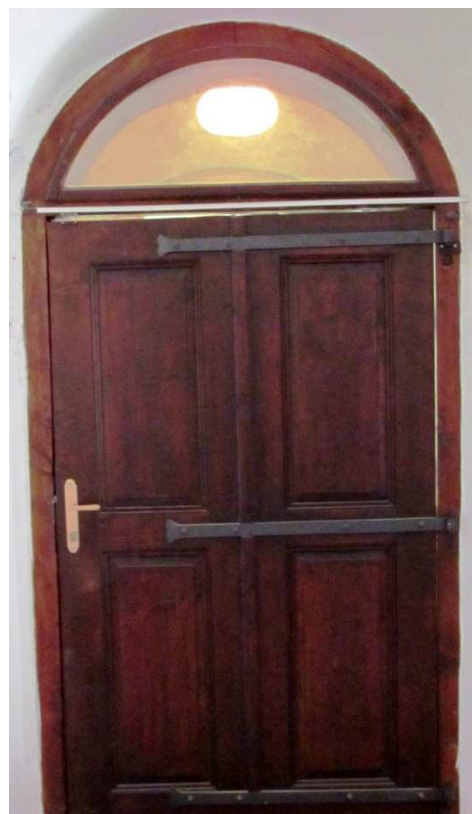
D/25

popis: Dveře dřevěné jednokřídlové rámové s celoproskleným půlkulatým nadsvětlíkem, křídlo se čtyřmi obdélnými výplněmi, uprostřed klapačka; profilovaný puteec. V dřevěném rámu.

detaily: Pásové závěsy – novodobé, mosazná klika se štítkem.

stav: Po opravě (masivní pásové závěsy nevhodné k typu dveří).

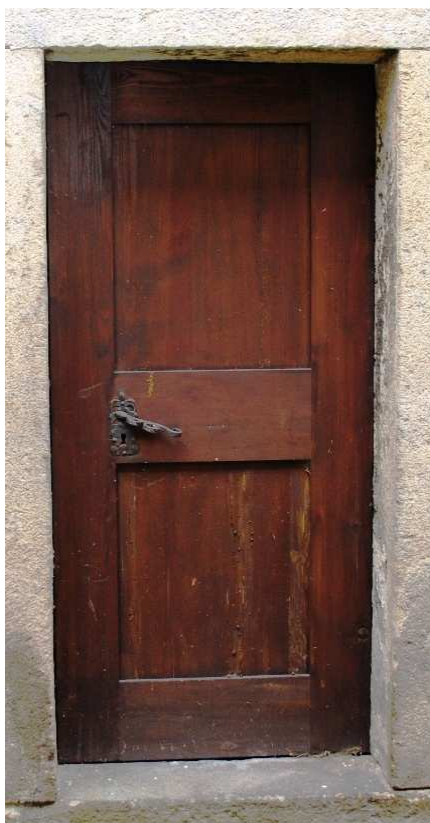
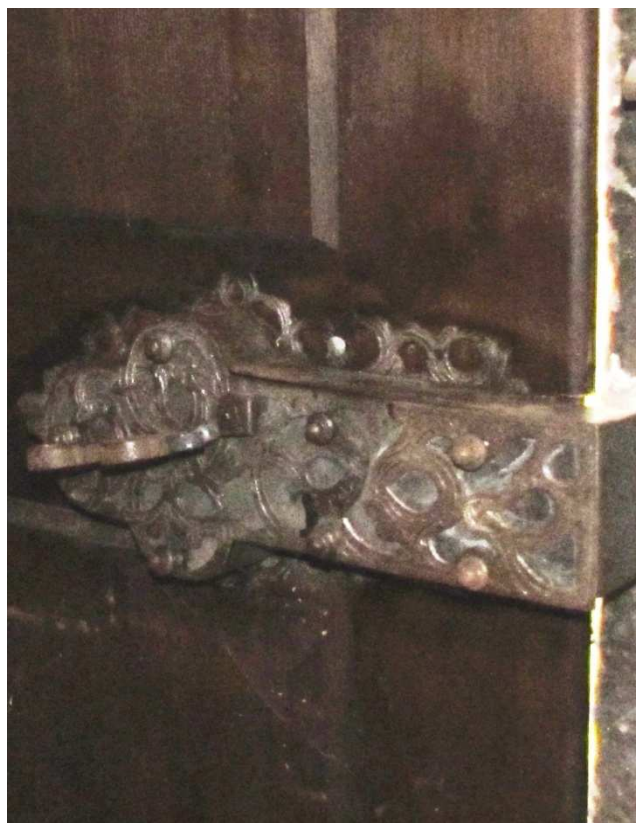
D/26

Dveře dřevěné rámové jednokřídlové – novodobá replika historických dveří osazená historickým kováním.
Osazeny v kamenném portálu P/17.

Vnější rozvilinové závěsy, zdobený krabicový zámek s trojlistovým zakončením a kovanou klikou / kovaná klika s ozdobně vykrajovaným plechovým štítkem.

Dveře zánovní, kování repasováno.
