ČESKÝ KRUMLOV, KLÁŠTER MINORITŮ Č.P. 50 + KOSTEL

TABULKY PRVKŮ

Únor / 2011 Ing. Luštická

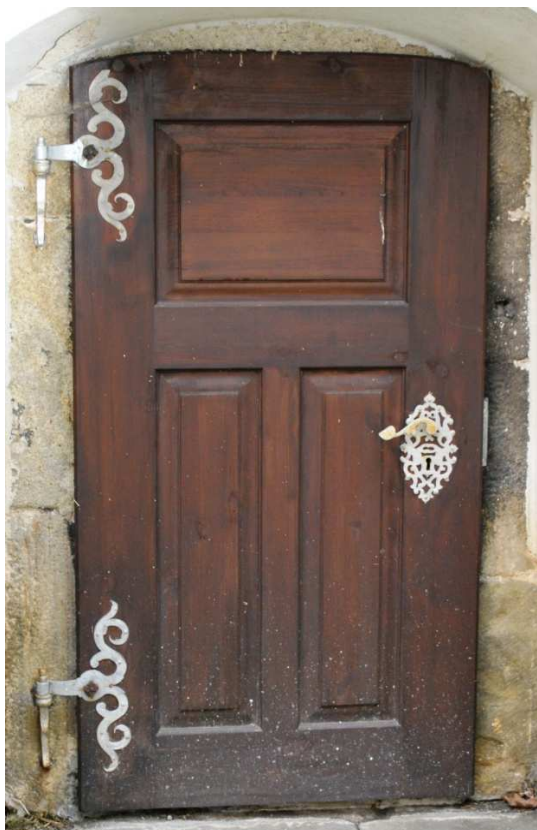
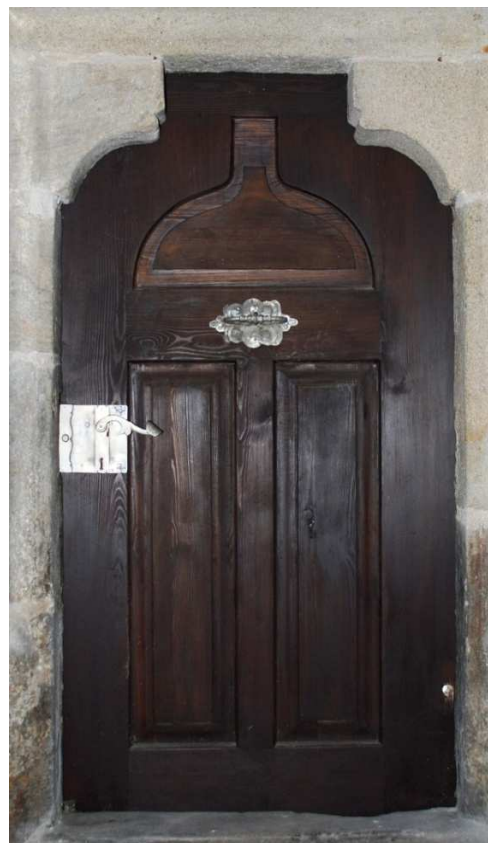
Prvek:	DVEŘE		číslo:	D/27
POČET KUSŮ: 1			DATACE: DVEŘE OKOLO 2000 (KOVÁNÍ 18. STOL.)	
popis:	Dveře dřevěné rámové jednokřídlové – novodobá replika historických dveří osazená z části historickým kováním. Osazeny v portálu P/4.			
umístění:	Ambity, jižní křídlo, vstup do rajskeho dvora	rozměry:	š 830 mm v 1670 mm	
materiál:	dřevo	povrchová úprava:	hnědý olejový nátěr	
detaily:	Vnější rozvilinové závěsy, kovaná klika s přehnutým koncem a ozdobně vykrajovaným plechovým štítkem / zdobený krabicový zámek s kovanou klikou s přehnutým koncem + držadlo s vykrajovaným plechovým štítkem – vše pocínováno.			
poznámka:	Není jisté, že historické kování pochází z dveří v této poloze.			
stav:	Dveře zánovní, kování místy napadeno korozí.

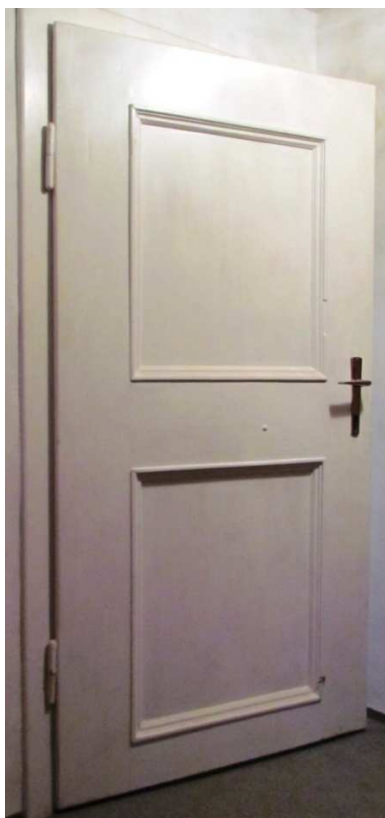
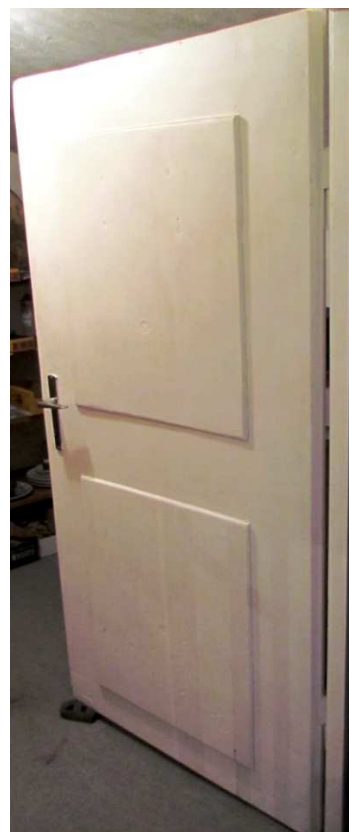
D/28

Dveře dřevěné rámové jednokřídlové osazené v jednoduchých dřevěných obložkách – v novodobé příčce.

Kování novodobé - klika i štítek + zapuštěné závěsy s oblými konci.

Opraveny okolo roku 2000 – nevhodný nátěr i kování.

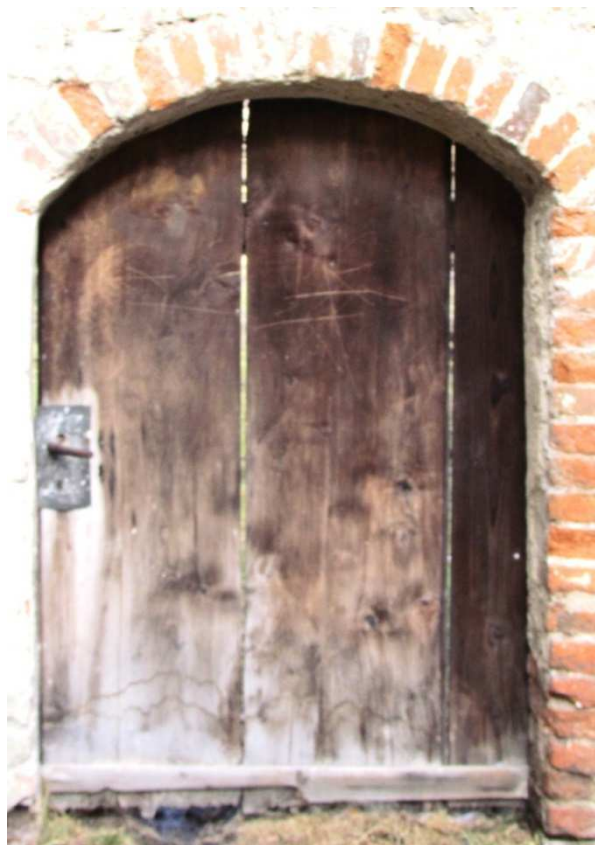
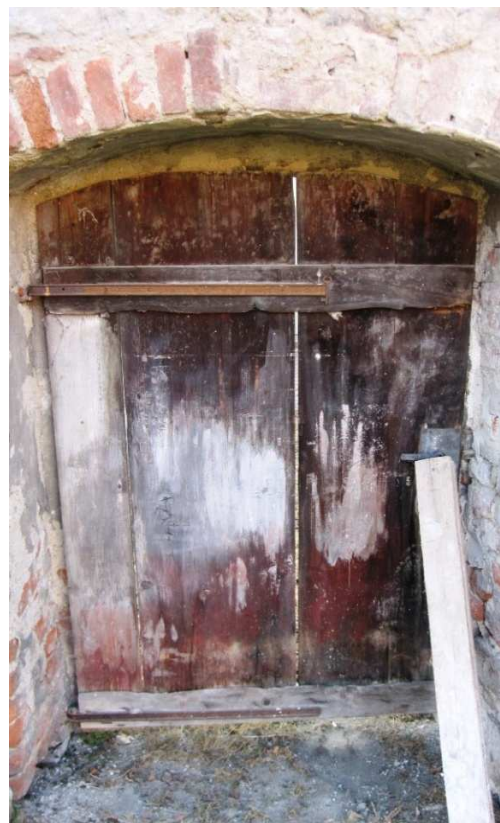
Prvek:	DVEŘE			číslo:	D/29
POČET KUSŮ: 1			DATACE:		
popis:	Dveře dřevěné svlakové jednokřídlové.				
umístění:	Ohradní zeď	rozměry:	š 1120 mm v 1500 – 1760 mm		
materiál:	Dřevo	povrchová úprava:	částečně dožité nátěry		
detaily:	Pásové závěsy, plastová klika - nehodnotné				
poznámka:					
stav:	Značně poškozené
