## INVENTARIZAČNÍ KARTA

OPRAVA A REKONSTRUKCE KLÁŠTERŮ ČESKÝ KRUMLOV - ČÁST AREÁLU BÝVALÉHO KLÁŠTERA ŘÁDU SV. KLÁRY

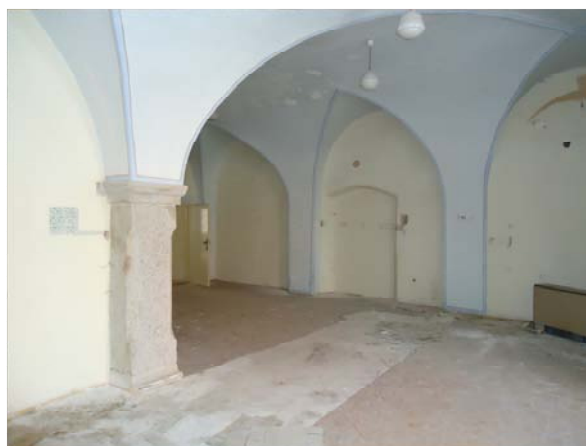
2-01

název, označení: žulový kamenný sloup

umístění: 1. patro - 2. np  
m. č. K1-2-006

druh prvku: ☐ truhlářský ☐ kovářský ☐ zámečnický ☒ kamenický ☐ ostatnípůvodnost: ☒ historický ☐ novodobýstav: ☒ nepoškozený ☐ poškozený ☐ silně poškozenýzpůsob ochrany: ☐ odstranění ☐ demontáž vč. opravy ☐ ponechání na místě + oprava ☒ restaurovánírozměry prvku: 550 /510 mm (rozměry patky)  
v 1910 mm

- materiál: žula
- povrchová úprava: bez úpravy

prvek byl restaurován restaurátorem s příslušnou licencí ministerstva kultury (restaurátor před zahájením prací zpracuje restaurátorský záměr, po dokončení restaurování vypracuje restaurátorskou zprávu)

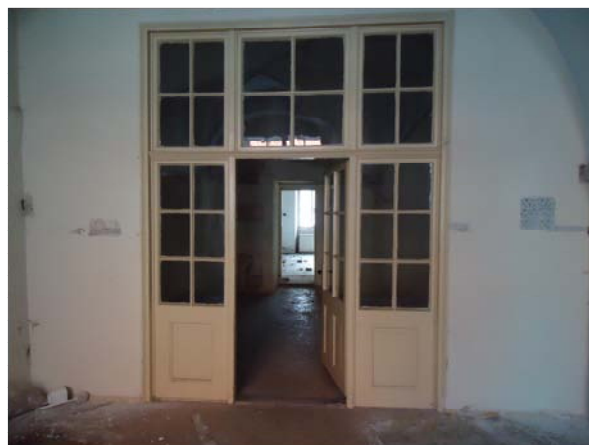
2-02

název, označení: prosklená stěna

- materiál: dřevěný masiv
- povrchová úprava: prvek opatř. nátěrem odstín slon. kost

prvek bude opraven a v souladu s PD osazen na určené místo

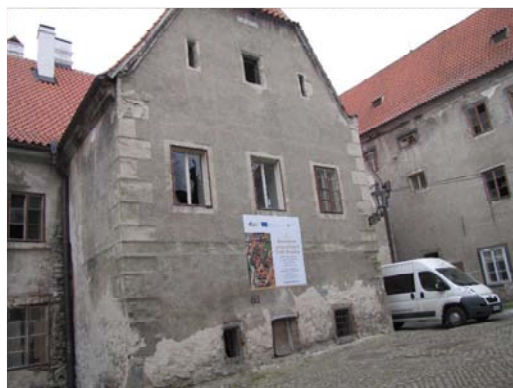
- materiál: dřevěný masiv
- povrchová úprava: prvek opatřen nátěrem odstín  
slon. kost - vnitřní křídla, vnější - hnědým  
nátěrem
- kování: typové

prvek bude nahrazen - viz typologie nově navržených atypických prvků,  
parapet bude řemeslně opraven a ponechán in situ

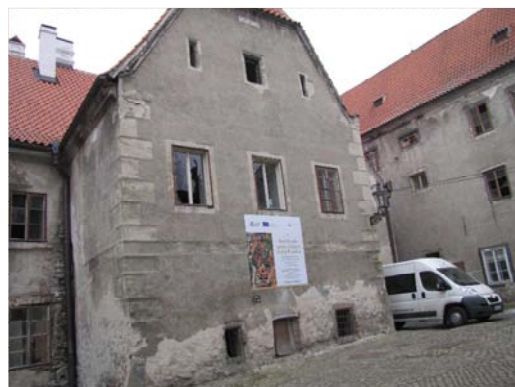
- materiál: dřevěný masiv
- povrchová úprava: prvek opatřen nátěrem odstín  
slon. kost - vnitřní křídla, vnější - hnědým  
nátěrem
- kování: typové

prvek bude nahrazen - viz typologie nově navržených atypických prvků,  
parapet bude řemeslně opraven a ponechán in situ

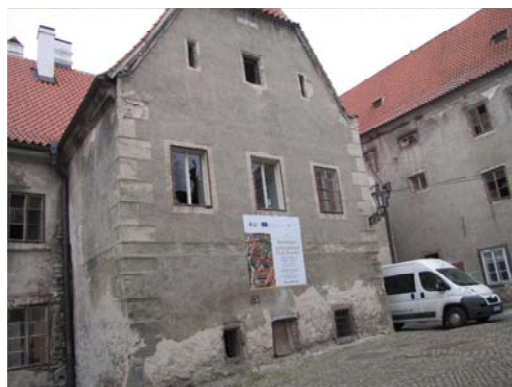
- materiál: dřevěný masiv
- povrchová úprava: prvek opatřen nátěrem odstín  
slon. kost - vnitřní křídla, vnější - hnědým  
nátěrem
- kování: typové

prvek bude nahrazen - viz typologie nově navržených atypických prvků,  
parapet bude řemeslně opraven a ponechán in situ

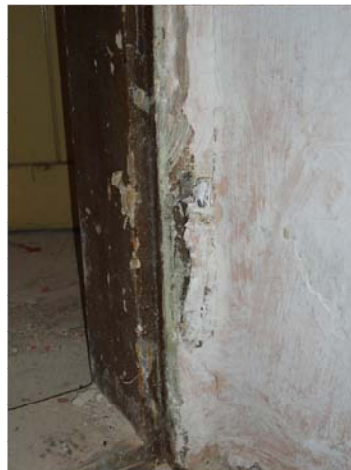
- materiál: dřevěný masiv
- povrchová úprava:
- kování: 2 x dvevní závěs typový

prvek bude řemeslně opraven, doplněno dvevní křídlo - viz typologie nově navržených atypických prvků

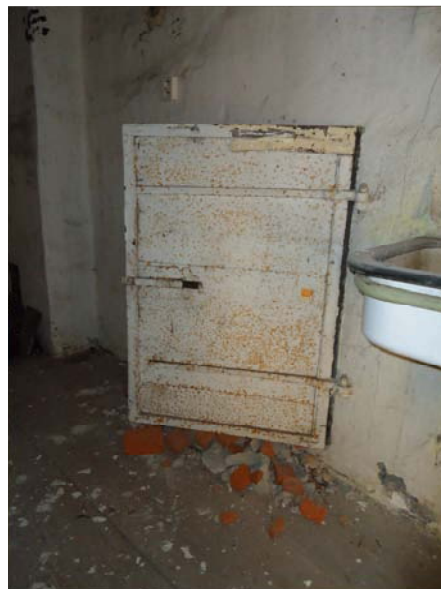
- materiál: ocelový plech, pásovina
- povrchová úprava: prvek opatř. nátěrem odstín slon. kost - prokvétá koroze
- kování: 2 x kovaný tm,  
1 x zástrč + petlice

- prvek bude řemeslně opraven, ev. doplněn a ponechán in situ
- ověřit možnou přítomnost kamenného ostění

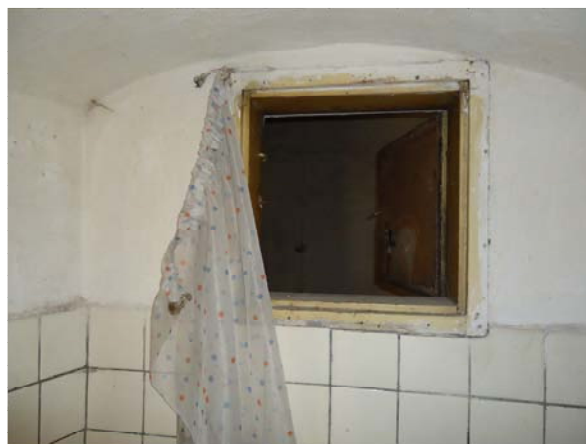
- materiál: dřevěný masiv
- povrchová úprava: prvek opatřen nátěrem odstín  
slon. kost
- kování: 2 x typový závěs  
1 x obrtlík novodobý

doporučené řešení úprav prvku:  
prvek bude odstraněn

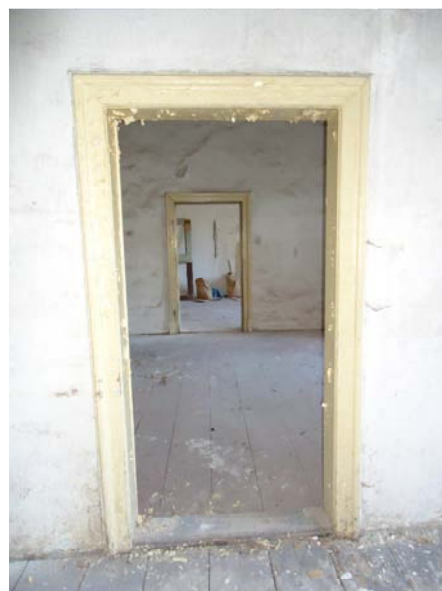
- materiál: dřevěný masiv
- povrchová úprava: prvek opatř. nátěrem odstín slon. kost
- kování: 2 x typové kování

prvek bude řemeslně opraven a doplněn novým křídlem - viz typologie nově navržených atypických prvků a zůstane in situ

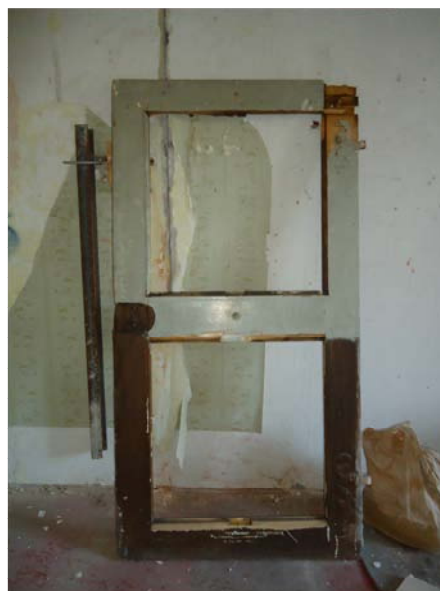
- materiál: dřevěný masiv
- povrchová úprava: prvek opatř. nátěrem
- kování: 2 x závěs kovaný ve tvaru lilie  
1 x středový úchyt
- chybí vnitřní kazety a svislé sloupky

prvek se kompletně repasuje a v souladu s PD osadí do předem určené zárubně

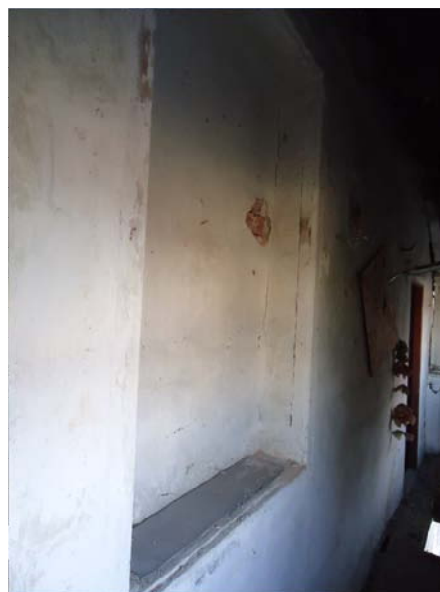
druh prvku: ☒ truhlářský ☐ kovářský ☐ zámečnický ☐ kamenický ☐ ostatnípůvodnost: ☒ historický ☐ novodobýstav: ☐ nepoškozený ☒ poškozený ☐ silně poškozenýzpůsob ochrany: ☒ odstranění ☐ demontáž vč. opravy ☐ ponechání na místě + oprava ☐ restaurování

- materiál: dřevěný masiv
- povrchová úprava:

doporučené řešení úprav prvku:  
prvek bude odstraněn

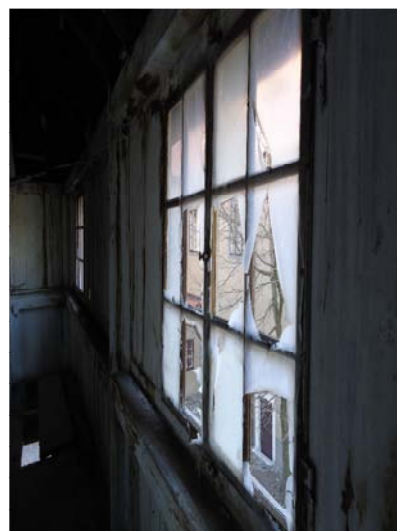
- materiál: dřevěný masiv
- 2 x dvoukřídlá okna - 2 x 6 tabulek, vsazovaná skla bez kytu
- povrchová úprava: prvek opatř. hnědým nátěrem
- kování okna: 4 x rohovník se závěsem  
2 x středový úchyt  
2 x obrtlík (1 x dvojité)
- kování zárubně WC: 2 x kovaný trn

pavlač bude řemeslně opravena, chybějící prvky budou doplněny, porušené nahrazeny a zůstane in situ. Součástí pavlače je dvojice oken, které budou řemeslně opraveny, ev. nahrazeny s využitím stávajícího kování.

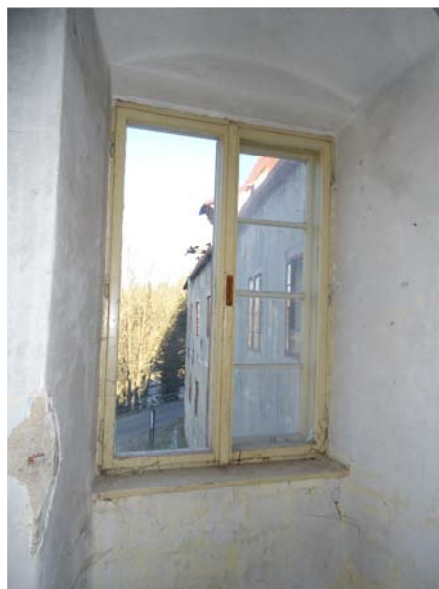
stav: ☐ nepoškozený ☒ poškozený ☐ silně poškozený

- materiál: dřevěný masiv
- povrchová úprava: prvek opatřen nátěrem odstín slon. kost
- kování: 3 x 2 typový závěs  
2 x háček + očka  
rozvory v klapačce
- dřevěný parapet

prvek bude nahrazen - viz typologie nově navržených atypických prvků

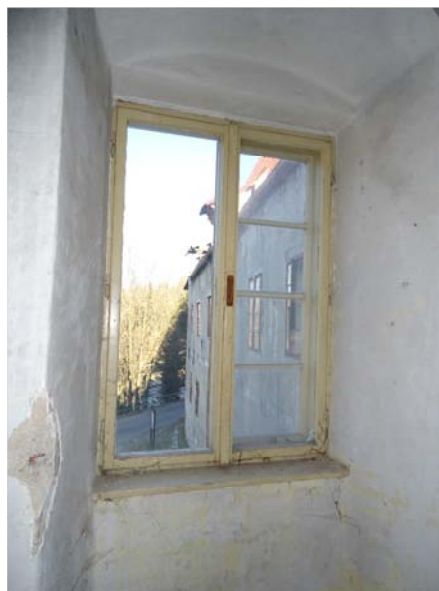
stav: ☐ nepoškozený ☒ poškozený ☐ silně poškozený

- materiál: dřevěný masiv
- povrchová úprava: prvek opatřen nátěrem odstín  
slon. kost
- kování: 3 x 2 typový závěs  
2 x háček + očka  
rozvory v klapačce
- dřevěný parapet

prvek bude nahrazen - viz typologie nově navržených atypických prvků

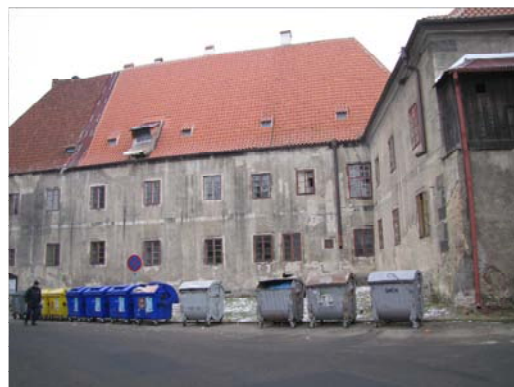
- materiál: dřevěný masiv
- povrchová úprava: prvek opatřen hnědým nátěrem
- kování: typový závěs, 1 x stabilizační háček s očkem

prvek bude nahrazen - viz typologie nově navržených atypických prvků

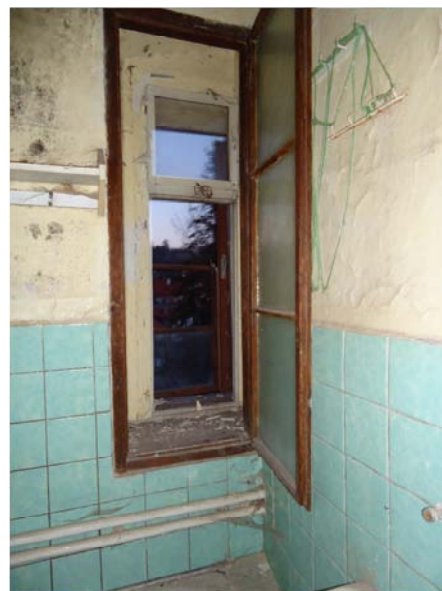
- materiál: dřevěný masiv
- povrchová úprava: prvek opatřen hnědým nátěrem
- kování: 2 x rohovník se závěsem  
2 x rohovník, 1 x typový obrtlík

hodnotné části - kování - budou demontovány a osazeny na nový prvek - viz typologie nově navržených atypických prvků

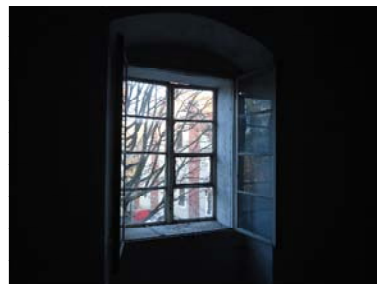
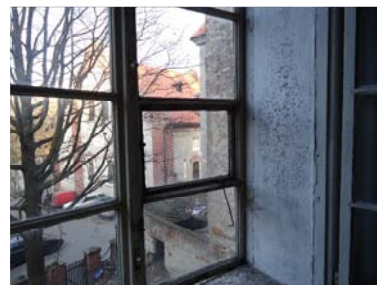
- materiál: dřevěný masiv
- povrchová úprava: prvek opatřen nátěrem odstín slon. kost
- kování: 4 x rohovník se závěsem  
4 x rohovník, 2 x rozvora

prvek bude řemeslně opraven a zůstane zachován in situ

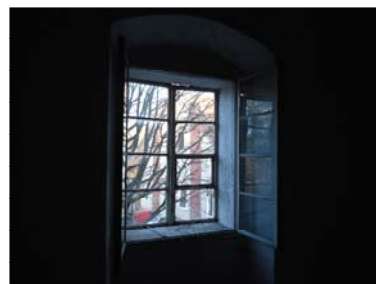
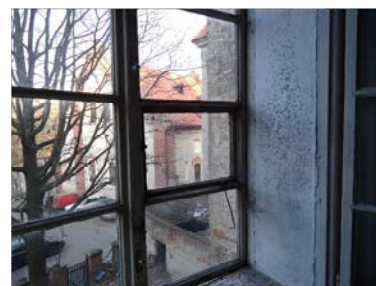
- materiál: dřevěný masiv
- povrchová úprava: prvek opatřen nátěrem odstín slon. kost
- kování: 4 x rohovník se závěsem  
4 x rohovník, 2 x rozvora

prvek bude řemeslně opraven a zůstane zachován in situ

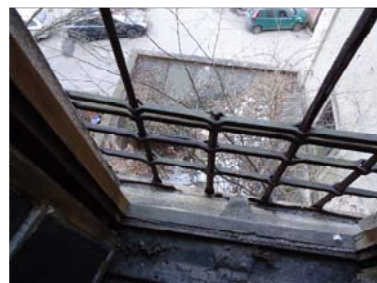
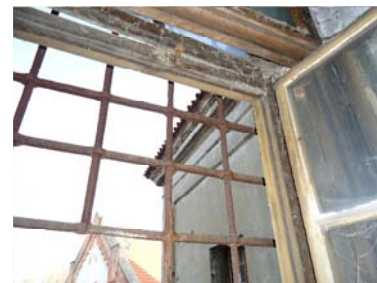
stav: ☐ nepoškozený ☐ poškozený ☒ silně poškozený

- materiál: ocelová tyčovina čtvercového průřezu  
4 x svislé pruty na koso pr. 18 / 18 - 20 / 20 mm +  
2 x pásovina,  
10 x vodorovné pruty pr. 18 / 18 - 20 / 20 mm +  
2 x pásovina  
4 x kovaná skoba do kamenného ostění
- povrchová úprava: bez úpravy

prvek bude řemeslně opraven a doplněn (část mříže chybí, ostatní části jsou silně zkorodovány)

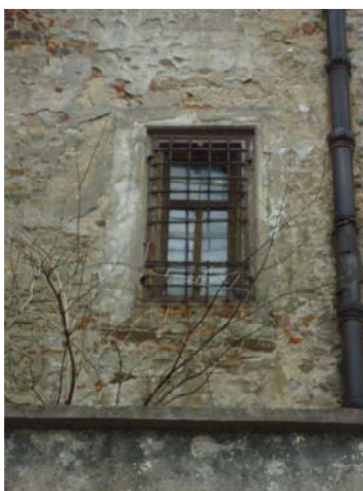
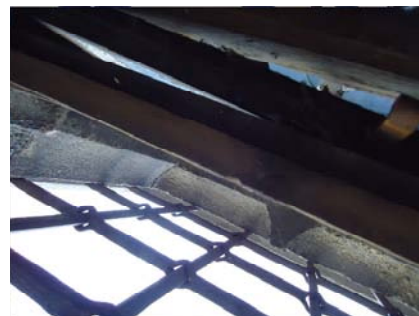
- materiál: žula
- hloubka ostění 270 mm
- povrchová úprava: bez úpravy

prvek bude restaurován restaurátorem s příslušnou licencí ministerstva kultury (restaurátor před zahájením prací zpracuje restaurátorský záměr, po dokončení restaurování vypracuje restaurátorskou zprávu) a ev. doplněn o chybějící kam. sloupky a poutec

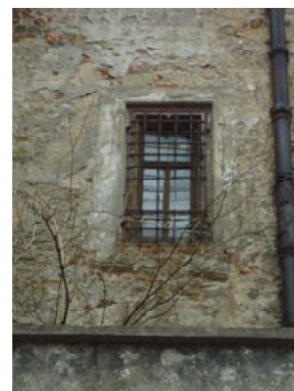
- materiál: dřevěný masiv
- povrchová úprava: prvek opatřen hnědým nátěrem
- kování spodního okna: 4 x rohovník + trny
- kování horního okna: 2 x rohovník (bohatě tvarované) + trny  
2 x obrtlík

prvek bude řemeslně opraven a zůstane zachován in situ, ev. provedena přesná tvarová kopie za použití původního kování

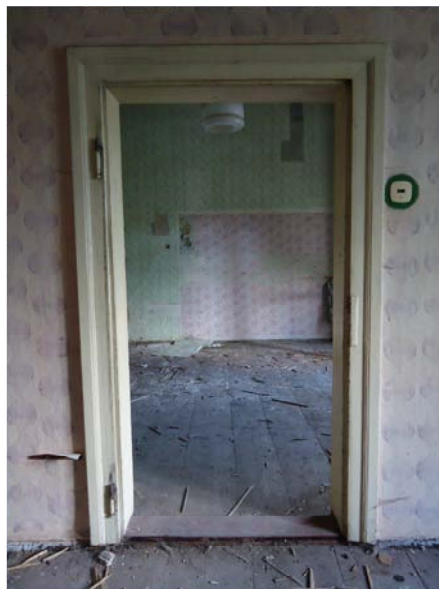
- materiál: dřevěný masiv
- povrchová úprava: prvek opatř. nátěrem odstín slon. kost
- kování: 1 x atyp. dveřní závěs s jednoduchou profilací,  
1 x typový dveřní závěs

prvek bude použit dle PD, hodnotné části - kování - budou demontovány a osazeny na nový prvek - viz typologie nově navržených atypických prvků

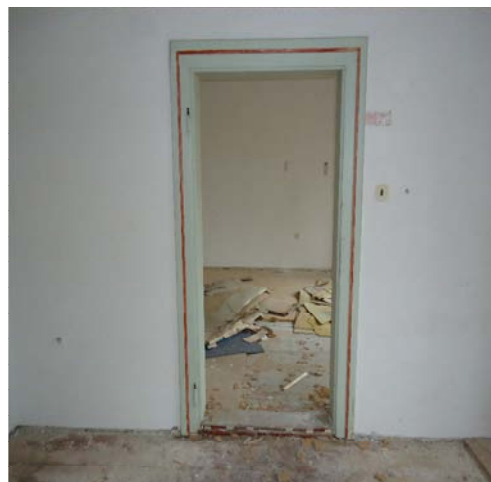
- materiál: dřevěný masiv
- povrchová úprava: prvek opatř. nátěrem odstín světle zelená
- kování: 2 x atypický dvevní závěs

prvek bude řemeslně opraven a doplněn novým křídlem - viz typologie nově navržených atypických prvků

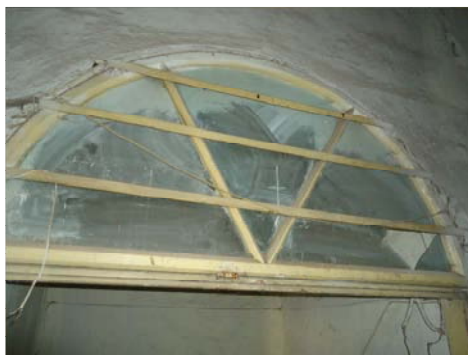
- materiál: dřevěný masiv
- povrchová úprava: prvek opatř. nátěrem odstín slon. kost
- kování: 2 x atypický závěs,  
skoba k myšákovému zámku

prvek bude řemeslně opraven a ponechán in situ

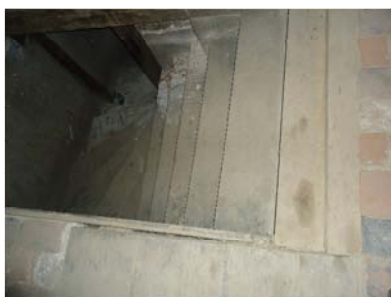
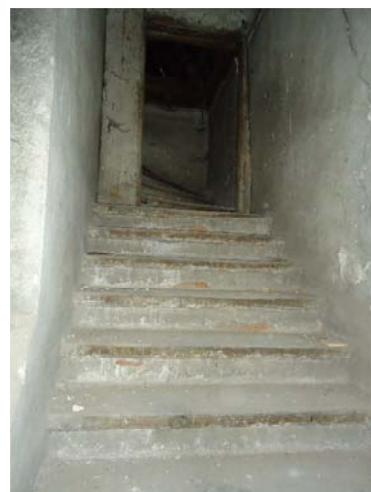
- materiál: dřevěný masiv - smrk
- povrchová úprava: prvek opatř. zbytky hnědého nátěru

prvek bude řemeslně opraven a ponechán in situ

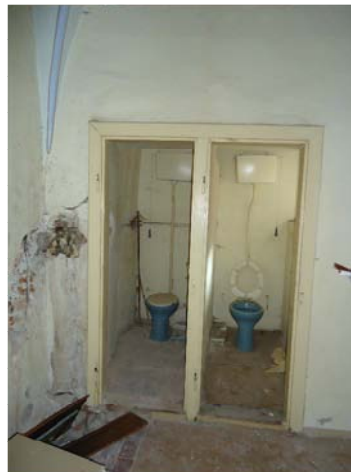
- materiál: dřevěný masiv
- povrchová úprava: prvek opatř. nátěrem odstín slon. kost
- kování: 2 x 2 typ. závěs  
2 x skoba od zámku

prvek bude nahrazen - viz typologie nově navržených atypických prvků

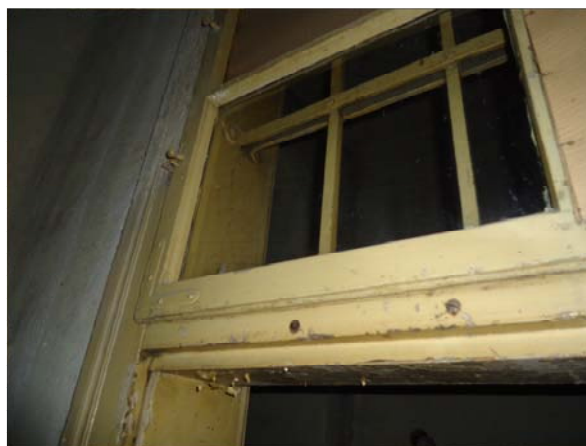
- materiál: tyčovina, pásovina
- povrchová úprava: prvek opatř. nátěrem odstín slon. kost
- kování: vodorovné pruty z tyčoviny  
svislé - oboustranná pásovina

prvek bude řemeslně opraven a bude zachován in situ

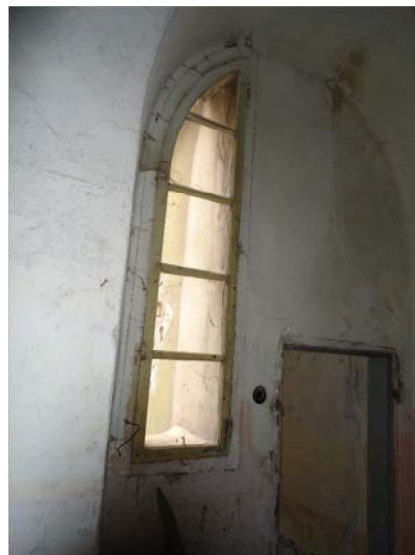
- materiál: dřevěný masiv
- povrchová úprava: prvek opatřen nátěrem odstín slon. kost
- kování: 3 x závěsy atypické s jednoduchou profilací  
2 x atypické klíčky  
3 x rohovník, 1 x středový úchyt

prvek bude nahrazen - viz typologie nově navržených atypických prvků

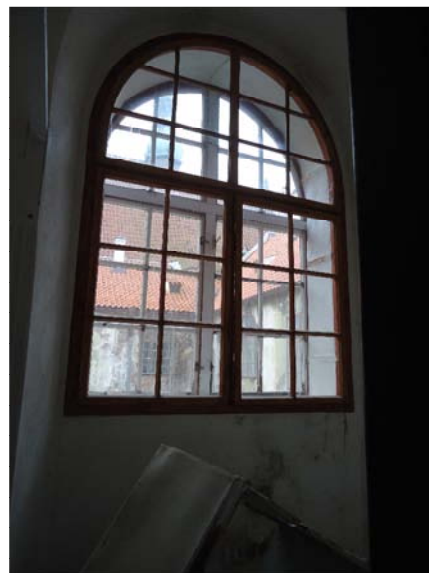
- materiál: dřevěný masiv
- povrchová úprava: prvek opatřen nátěrem odstín slon. kost  
a hnědým nátěrem
- kování vnitřního okna: 2 x 2 typové závěsy  
4 x klíčky
- kování vnějšího okna: 3 x 2 typové závěsy  
4 x klíčky
- kování nadsvětlíku: 4 x obrtlík

prvek bude nahrazen - viz typologie nově navržených atypických prvků

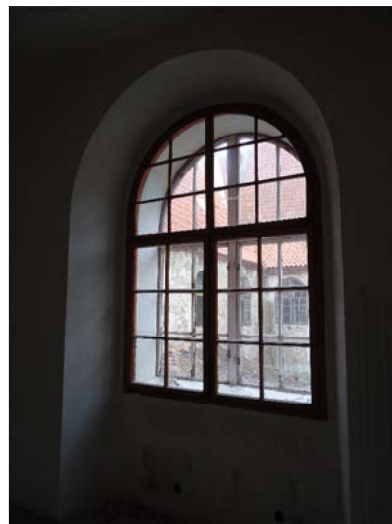
- materiál: dřevěný masiv
- povrchová úprava: prvek opatřen nátěrem odstín slon. kost  
a hnědým nátěrem
- kování vnitřního okna: 2 x 2 typové závěsy  
4 x kličky
- kování vnějšího okna: 3 x 2 typové závěsy  
4 x kličky
- kování nadsvětlíku: 4 x obrtlík

prvek bude nahrazen - viz typologie nově navržených atypických prvků

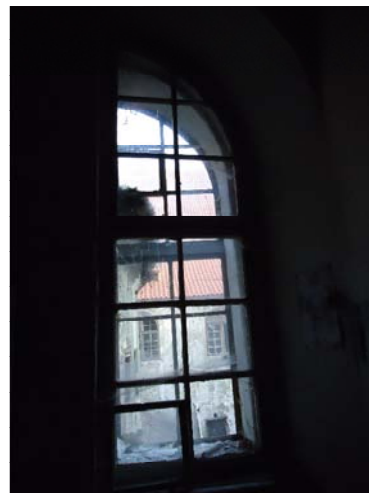
- materiál: dřevěný masiv
- povrchová úprava: prvek opatřen hnědým nátěrem
- kování okna: 2 x rohovník se závěsem
- kování okna nad poutcem: 2 x rohovník se závěsem,  
nad poutcem vent. okénko -  
2 x rohovník se závěsem
- venkovní okno: 1 x středový úchyt

prvek bude řemeslně opraven a doplněn, ev. bude provedena jeho replika za použití hodnotných prvků (části oken - křídel a kování)

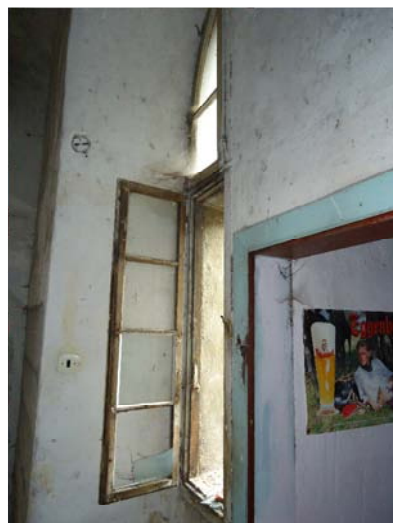
- materiál: dřevěný masiv
- povrchová úprava: prvek opatřen hnědým nátěrem a nátěrem odstín slon. kost
- kování spodního okna: 2 x rohovník se závěsem, 2 x rohovník
- kování okna nad poutcem: 2 x rohovník se závěsem, 1 x rohovník

prvek bude řemeslně opraven a doplněn, ev. bude provedena jeho replika za použití hodnotných prvků (části oken - křídla a kování)

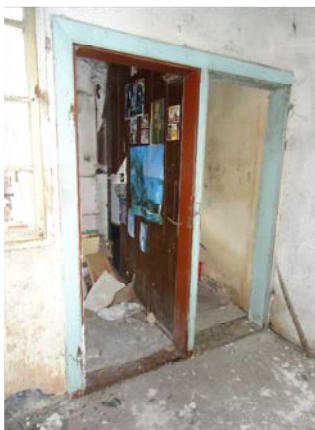
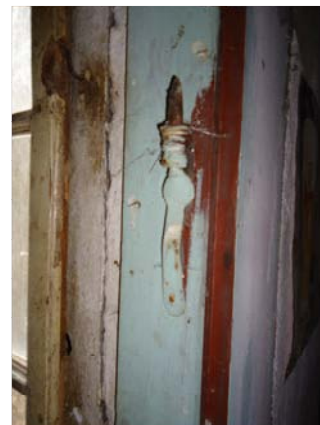
druh prvku: ☒ truhlářský ☐ kovářský ☐ zámečnický ☐ kamenický ☐ ostatnípůvodnost: ☒ historický ☐ novodobýstav: ☐ nepoškozený ☒ poškozený ☐ silně poškozenýzpůsob ochrany: ☐ odstranění ☐ demontáž vč. opravy ☒ ponechání na místě + oprava ☐ restaurovánírozměry prvku: 700 / cca 1840 mm  
(společný sloupek š. 800 mm s vedlejší zárubní)

prvek bude řemeslně opraven a ponechán in situ

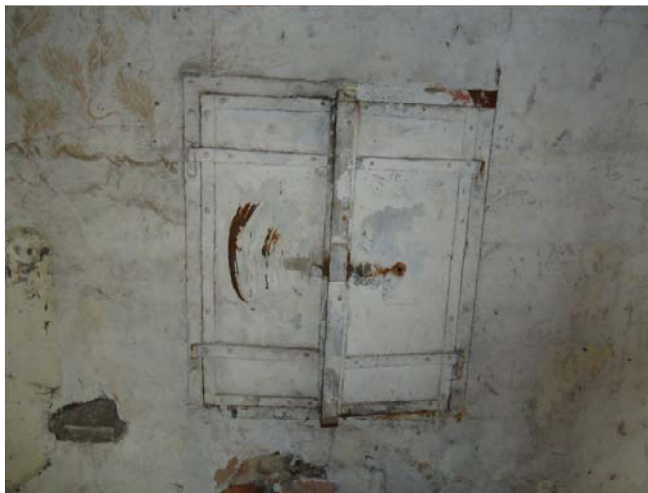
- materiál: ocelový plech, pásovina
- povrchová úprava: prvek opatř. vápenným nátěrem
- kování: 2 x 2 závěs s okem z pásoviny
- chybí petlice

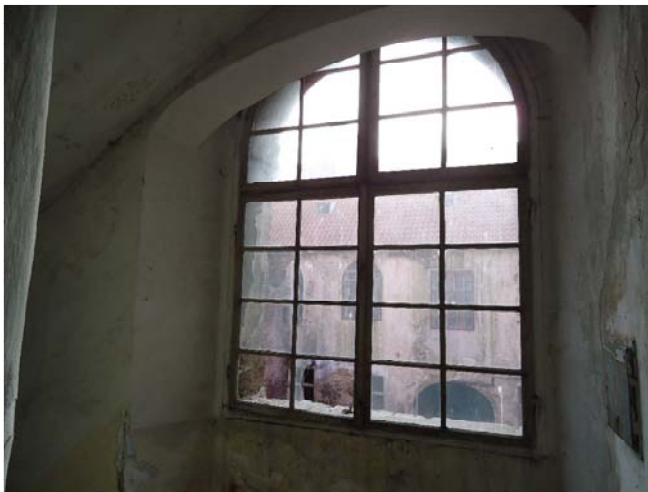
- materiál: dřevěný masiv
- povrchová úprava: prvek opatřen nátěrem  
odstín slon. kost
- kování okna: 4 x rohovník se závěsem  
4 x rohovník, 2 x rozvora,  
středový úchyt
- kování nadsvětlíku: 8 x rohovník, 4 x obtlík

prvek bude řemeslně opraven a doplněn, ev. bude provedena jeho tvarová replika za použití hodnotných prvků (části oken - křídel a kování)

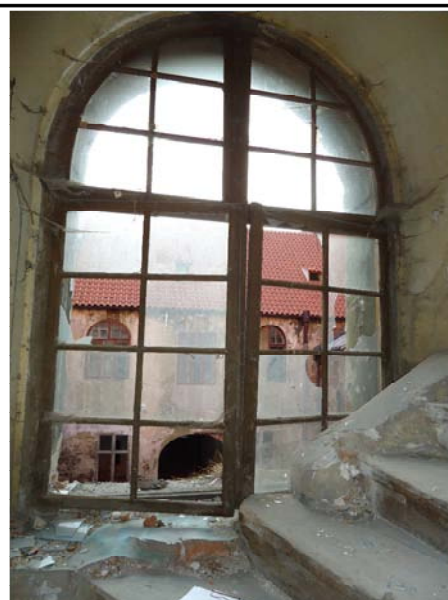
- materiál: dřevěný masiv
- povrchová úprava: prvek opatřen hnědým nátěrem
- kování okna: 4 x rohovník se závěsem  
4 x rohovník, 2 x rozvora,  
středový úchyt
- kování nadsvětlíku: 8 x rohovník, 4 x obtlík

prvek bude řemeslně opraven a doplněn, ev. bude provedena jeho tvarová replika za použití hodnotných prvků (části oken - křídel a kování)

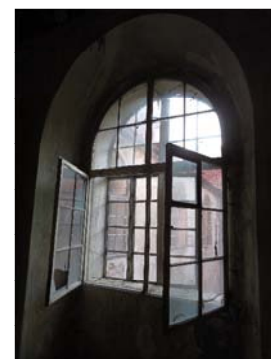
- materiál: dřevěný masiv
- povrchová úprava: prvek opatřen nátěrem odstín slon. kost
- kování vnitřního okna: 4 x rohovník se závěsem  
4 x rohovník, středový úchyt
- kování vnějšího okna: 4 x rohovník se závěsem  
8 x rohovník, 2 x středový úchyt,  
2 x rozvora
- kování nadsvětlíku: 4 x obrtlík, 2 x středový úchyt

prvek bude řemeslně opraven a doplněn, ev. bude provedena jeho tvarová replika za použití hodnotných prvků (části oken - křídel a kování)

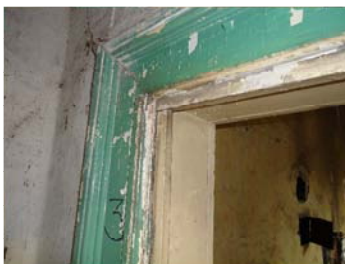
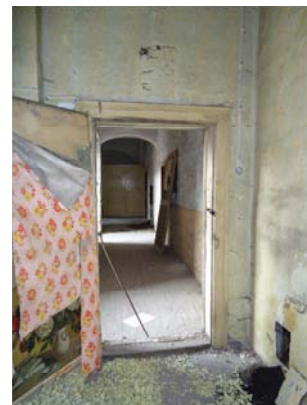
- materiál: dřevěný masiv
- povrchová úprava: prvek opatřen zeleným nátěrem a nátěrem odstín slon. kost
- kování: 2 x T kování, kovaná skoba, myšákový zámek + protikus, kované kliky

prvek bude nahrazen - viz typologie nově navržených atypických prvků, hodnotné části - kování - budou demontovány a osazeny na nový prvek

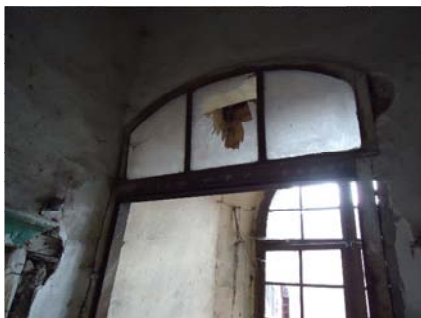
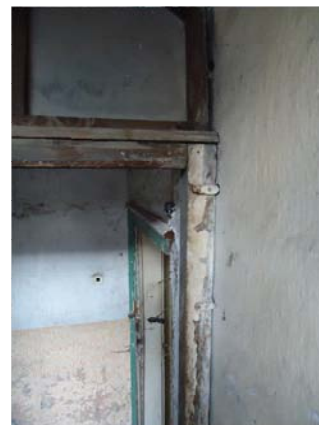
- materiál: dřevěný masiv
- povrchová úprava: prvek opatř. hnědým nátěrem
- kování: 2 x kované očko

prvek bude nahrazen - viz typologie nově navržených atypických prvků,  
hodnotné části - kování- budou ošetřeny a uloženy do depozitáře k dalšímu  
použití

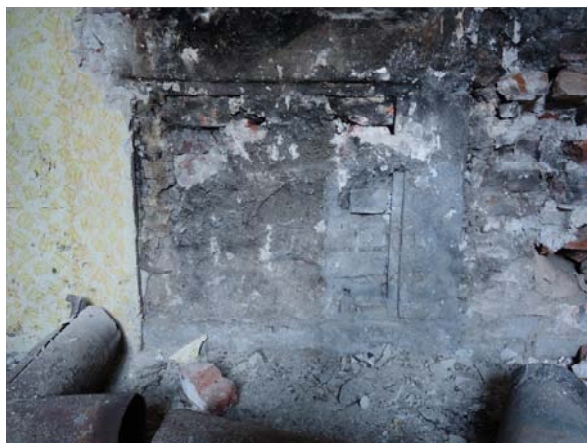
- materiál: žula (předpoklad)
- povrchová úprava: povrch zatřen  
několikvrstevným váp. štukem  
a váp. nátěry

prvek bude opraven za účasti restaurátora s příslušnou licencí ministerstva kultury,  
bude rozhodnuto o případném doplnění dvířek a kování - dle PD

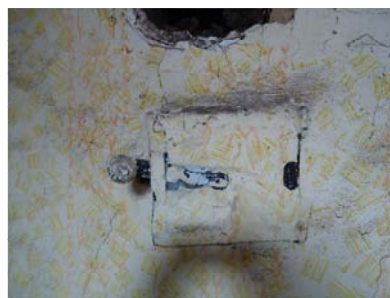
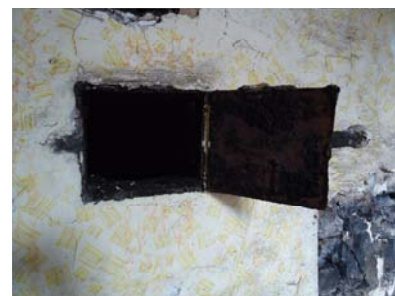
- materiál: ocelový plech, pásovina + L profily
- povrchová úprava: vícevrstvý vápenný nátěr - ličky
- kování: 2 x trn + závěs s okem z pásoviny  
a profilovaná petlice s dřevěným úchytem

prvek bude řemeslně opraven a ponechán in situ

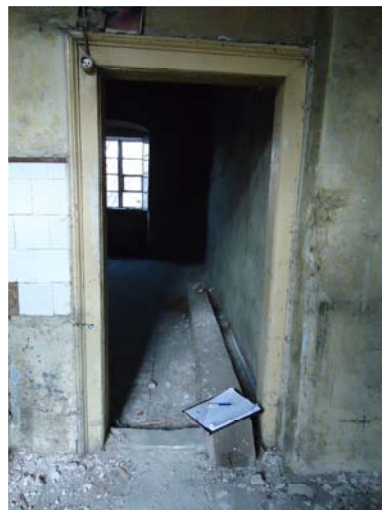
- materiál: dřevěný masiv
- povrchová úprava: prvek opatř. nátěrem odstín slon. kost
- kování: 2 x kovaný trn, skoba k myšákovému zámku

prvek bude řemeslně opraven a doplněn, ev. bude provedena jeho tvarová replika za použití hodnotných prvků

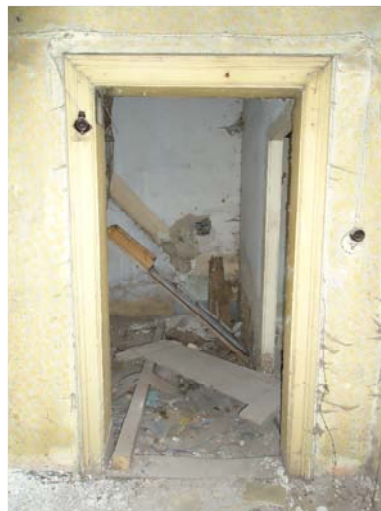
- materiál: dřevěný masiv
- povrchová úprava: prvek opatř. nátěrem odstín slon. kost
- kování: 2 x kovaný trn, skoba k myšákovému zámku

prvek bude řemeslně opraven a doplněn, ev. bude provedena jeho replika za použití hodnotných prvků

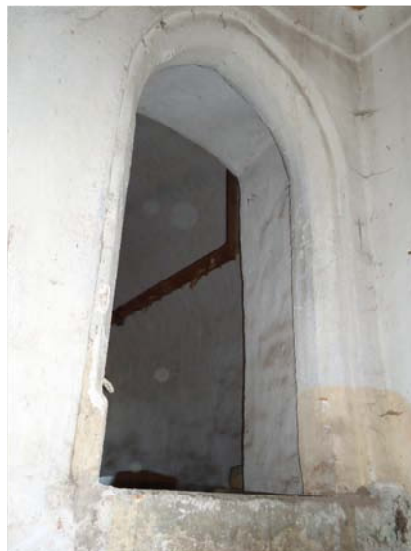
- materiál: žula
- povrchová úprava: prvek opatř. vápenným nátěrem

prvek bude restaurován restaurátorem s příslušnou licencí ministerstva kultury (restaurátor před zahájením prací zpracuje restaurátorský záměr, po dokončení restaurování vypracuje restaurátorskou zprávu)

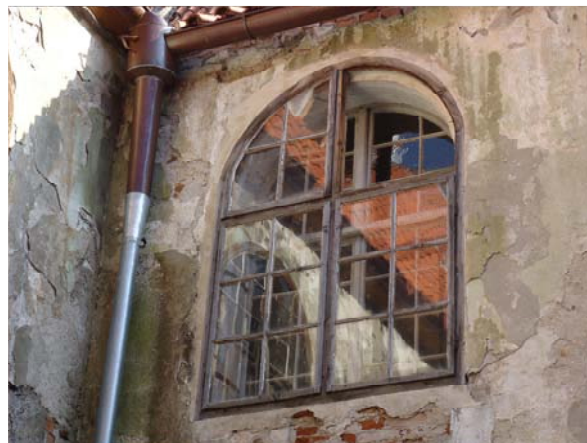
stav: ☐ nepoškozený ☒ poškozený ☐ silně poškozený

- materiál: dřevěný masiv
- povrchová úprava: prvek opatřen nátěrem  
odstín slon. kost a hnědým nátěrem
- kování spodního okna: 6 x 2 závěs,  
8 x 2 rohovník, 4 x 2 kličky,  
středový úchyt
- kování okna nad poutcem: 6 x rohovník, 6 x obrtlák
- chybí 1 křídlo z vnějšího nadpraží

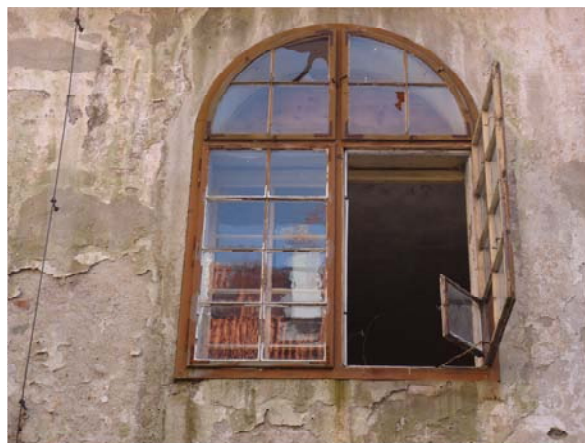
- materiál: dřevěný masiv
- povrchová úprava: prvek opatřen nátěrem  
odstín slon. kost a hnědým nátěrem
- kování spodního okna: 6 x 2 závěs,  
8 x 2 rohovník, 4 x 2 kličky,  
středový úchyt
- kování okna nad poutcem: 6 x rohovník,  
6 x obrtlík
- 1 x vent. okénko na vnějším okně

prvek bude nahrazen - viz typologie nově navržených atypických prvků, hodnotné části - kování - budou demontovány a osazeny na nový prvek

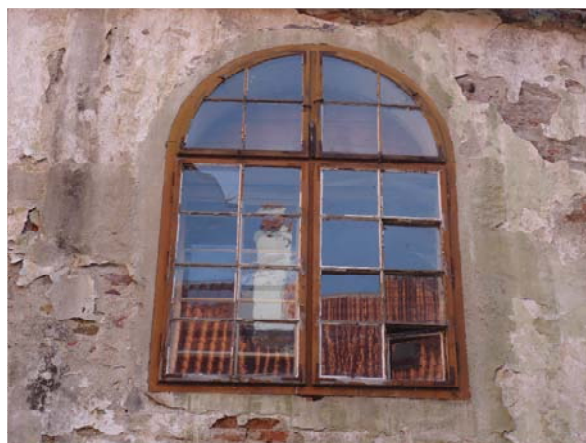
- materiál: dřevěný masiv
- povrchová úprava: prvek opatřen nátěrem  
odstín slon. kost a hnědým nátěrem
- kování spodního okna: 6 x 2 závěs,  
8 x 2 rohovník, 4 x 2 klíčky,  
středový úchyt
- kování okna nad poutcem: 6 x rohovník, 6 x obrtlík
- 1 x vent. okénko na vnějším okně

prvek bude nahrazen - viz typologie nově navržených atypických prvků, hodnotné části - kování - budou demontovány a osazeny na nový prvek

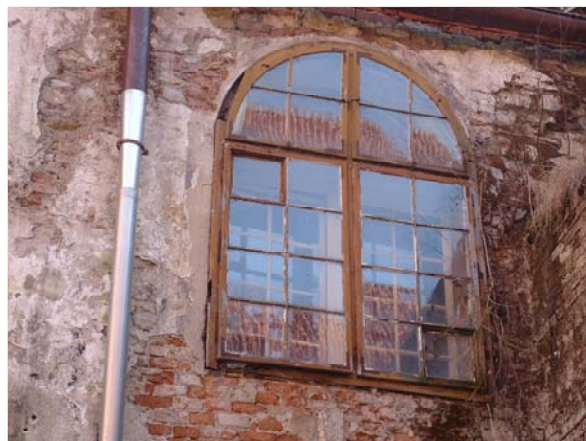
- materiál: dřevěný masiv
- povrchová úprava: prvek opatřen nátěrem  
odstín slon. kost a hnědým nátěrem
- kování spodního okna: 6 x 2 závěs,  
8 x 2 rohovník, 4 x 2 klíčky,  
středový úchyt
- kování okna nad poutcem: 6 x rohovník, 6 x obrtlík
- 2 x vent. okénko na vnějším okně

prvek bude nahrazen - viz typologie nově navržených atypických prvků, hodnotné části - kování - budou demontovány a osazeny na nový prvek

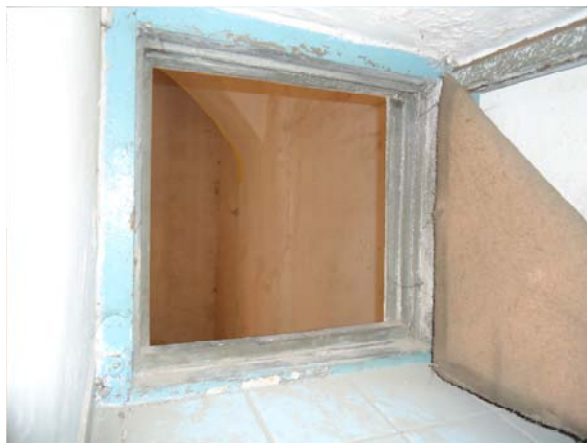
- materiál: dřevěný masiv
- povrchová úprava: prvek opatřen krycím nátěrem

prvek bude řemeslně opraven a ponechán in situ

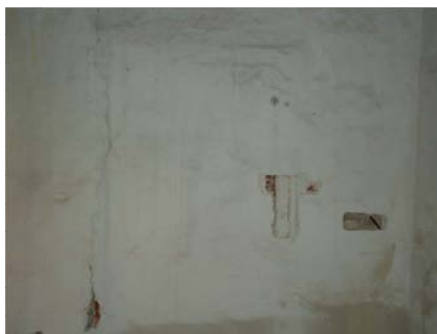
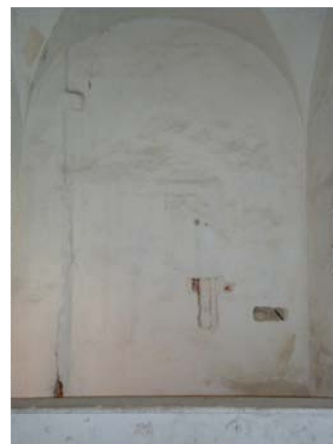
- materiál: předpoklad - žula
- povrchová úprava: prvek opatř. vápenným nátěrem

prvek bude restaurován restaurátorem s příslušnou licencí ministerstva kultury (restaurátor před zahájením prací zpracuje restaurátorský záměr, po dokončení restaurování vypracuje restaurátorskou zprávu)

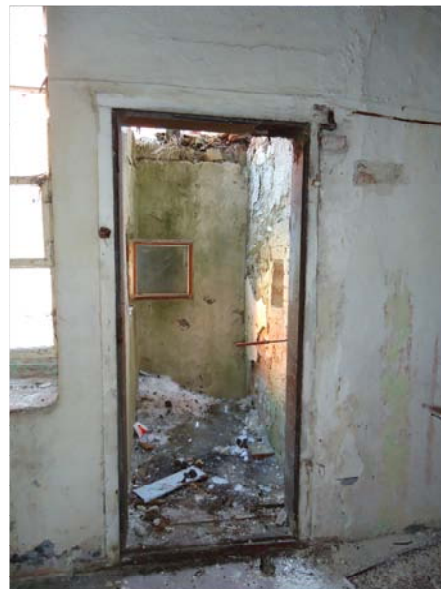
- materiál: dřevěný masiv
- povrchová úprava: prvek opatřen hnědým nátěrem
- prvek silně zdevastovaný dřevomorkou

doporučené řešení úprav prvku:  
prvek bude demontován

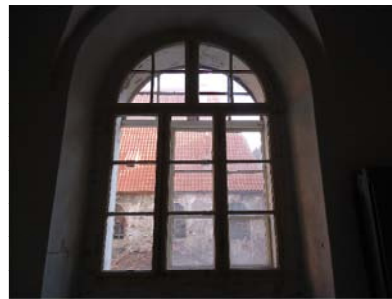
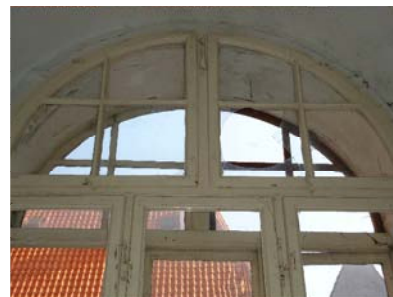
- materiál: dřevěný masiv
- povrchová úprava: prvek opatřen nátěrem odstín slon. kost a hnědým nátěrem
- kování venkovního okna: 3 x 2 kování atypické s jednoduchou profilací, 6 x klička, 3 x háčky + očka, 12 x rohovník
- kování vnitřního okna: 3 x 2 kování atypické s jednoduchou profilací, 12 x rohovník
- kování okna nad poutcem: 2 x obrtlík, 6 x rohovník

prvek bude řemeslně opraven a doplněn, ev. bude provedena jeho replika za použití hodnotných prvků (částí oken - křídel a kování)

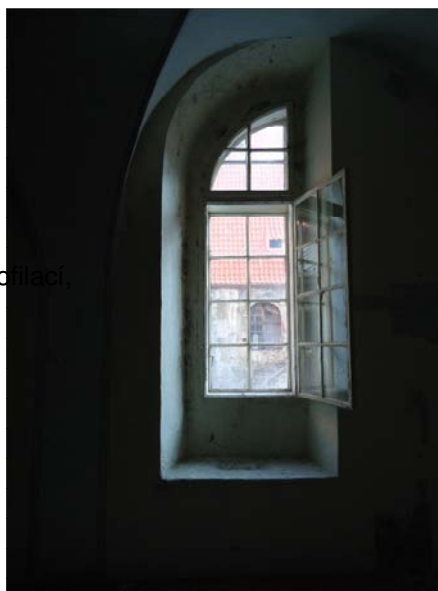
- materiál: dřevěný masiv
- povrchová úprava: prvek opatřen hnědým nátěrem a  
nátěrem odstín slon. kost
- kování spodního okna: 3 x závěs atypický s jednoduchou profilací,  
2 x klička
- kování okna nad poutcem: 3 x rohovník, 3 x obrtlík

prvek bude řemeslně opraven a doplněn, ev. bude provedena jeho replika za použití  
hodnotných prvků (části oken - křídel a kování)

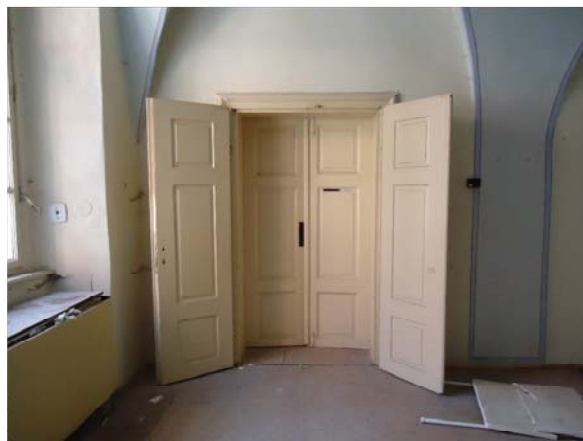
stav: ☐ nepoškozený ☒ poškozený ☐ silně poškozený

- materiál: dřevěný masiv
- povrchová úprava: prvek opatřen nátěrem odstín slon. kost
- kování 1 křídla: 2 x závěs dvevní atypický s bohatou profilací
- na levém křídle z místnosti č. 048 nové typové závěsy

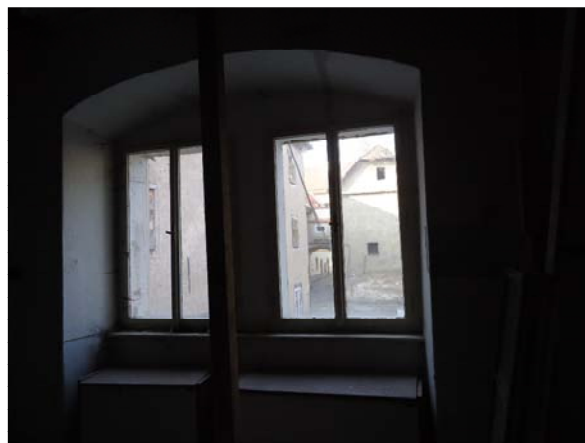
- materiál: dřevěný masiv
- povrchová úprava: prvek opatřen nátěrem odstín  
slon. kost - vnitřní křídla
- kování: typové
- chybí vnější okenní křídla

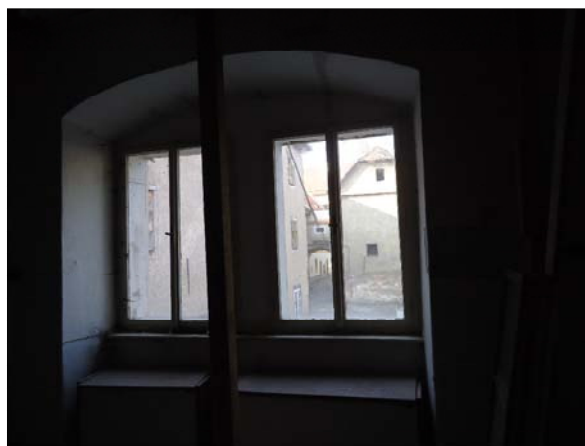
- materiál: dřevěný masiv
- povrchová úprava: prvek opatřen nátěrem odstín  
slon. kost - vnitřní křídla
- kování: typové
- chybí vnější okenní křídla

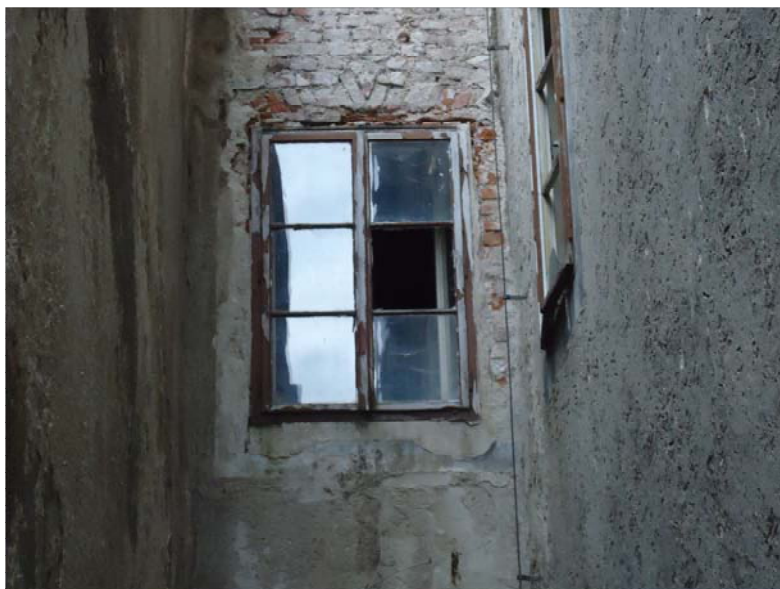
- materiál: dřevěný masiv
- povrchová úprava: prvek opatřen  
hnědým nátěrem a odstín  
slon. kost
- kování: typové

prvek bude nahrazen - viz typologie nově navržených atypických prvků

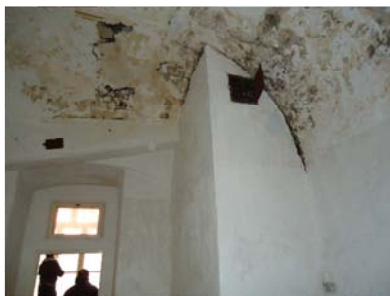
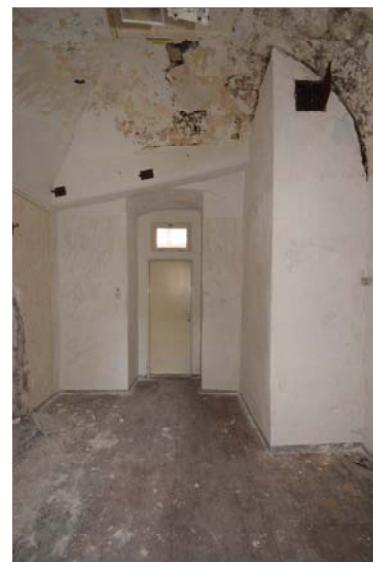
- materiál: ocelový plech, pásovina + L profily
- povrchová úprava: vícevrstvý vápenný nátěr - ličky
- kování: 2 x trn + závěs s okem z pásoviny  
a profilovaná petlice

prvek bude řemeslně opraven a ponechán in situ

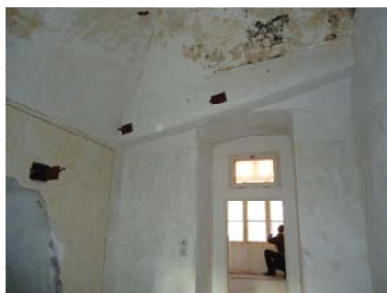
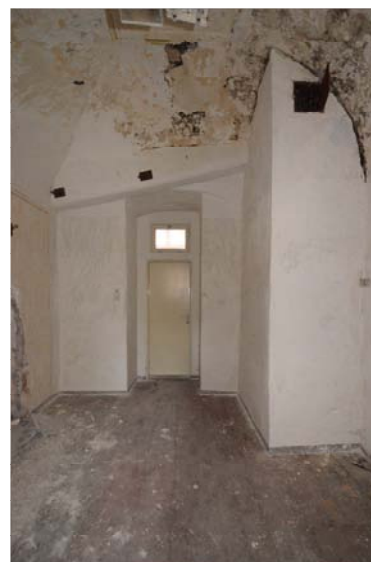
- materiál: ocelový plech, pásovina + L profily
- povrchová úprava: vícevrstvý vápenný nátěr - ličky
- kování: 2 x trn + závěs s okem z pásoviny  
a profilovaná petlice

prvek bude řemeslně opraven a ponechán in situ

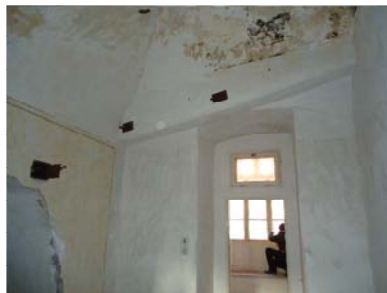
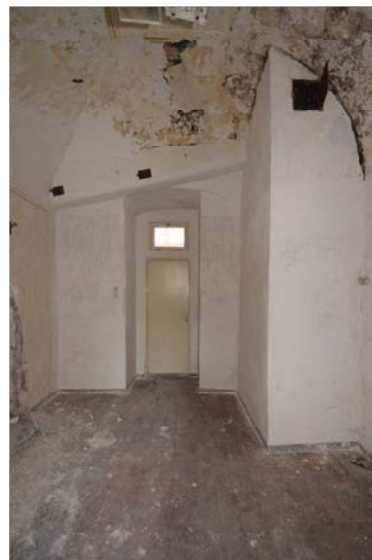
- materiál: ocelový plech, pásovina + L profily
- povrchová úprava: vícevrstvý vápenný nátěr - ličky
- kování: 2 x trn + závěs s okem z pásoviny  
a profilovaná petlice

prvek bude řemeslně opraven a ponechán in situ

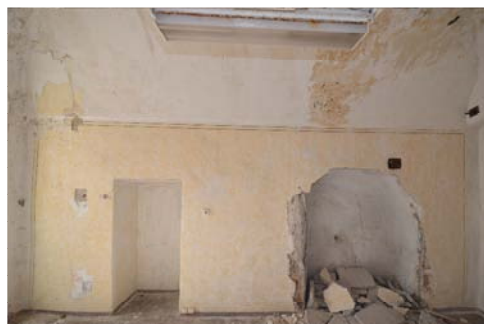
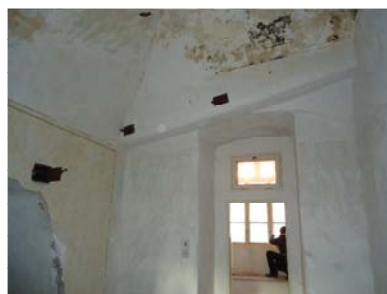
- materiál: ocelový plech, pásovina + L profily
- povrchová úprava: vícevrstvý vápenný nátěr - ličky
- kování: 2 x trn + závěs s okem z pásoviny  
a profilovaná petlice

prvek bude řemeslně opraven a ponechán in situ

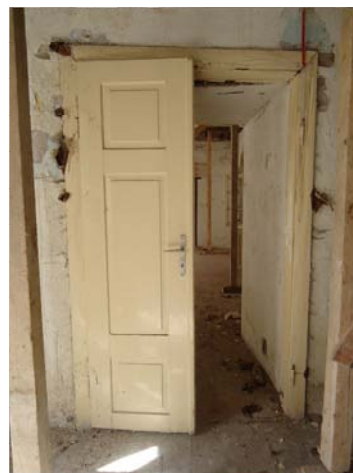
stav: ☐ nepoškozený ☐ poškozený ☒ silně poškozený

- materiál: dřevěný masiv
- povrchová úprava: prvek opatř. nátěrem odstín slon. kost
- kování: 2 x dvevní závěsy atyp. s jednoduchou profilací
- zhlaví zárubně silně poškozeno dřevomorkou

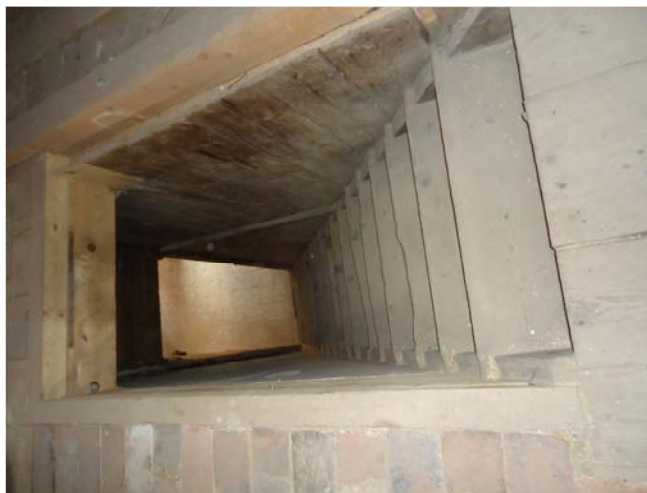
- materiál: dřevěný masiv ,  
1 + 16 + 1 ks stupňů
- povrchová úprava: bez úprav
- schodnice: 75 x 165 mm

prvek bude řemeslně opraven a doplněn a ponechán in situ

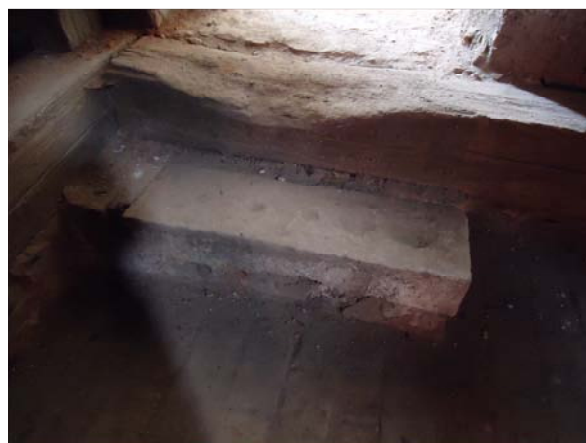
- materiál: žula
- povrchová úprava: bez úpravy

prvek bude řemeslně opraven a bude rozhodnuto  
o jeho možném dalším využití dle PD

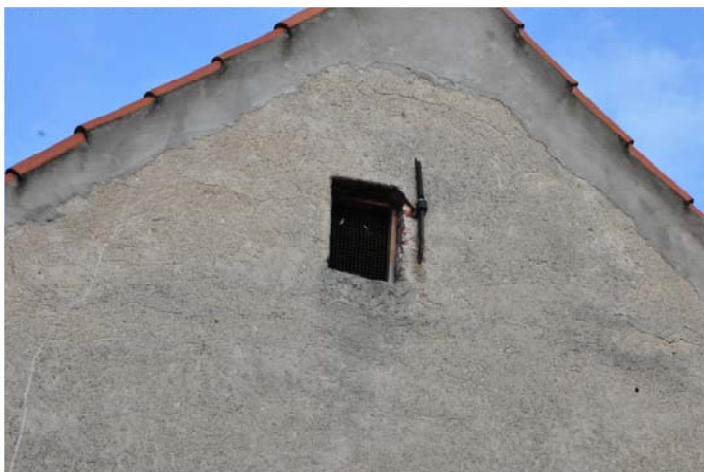
- materiál: ocelová tyčovina obdélníkového průřezu
- povrchová úprava: černý nátěr

z prvku budou odstraněny dožilé nátěry a bude znovu opatřen základním antikorozním nátěrem a vrchní grafitovou barvou

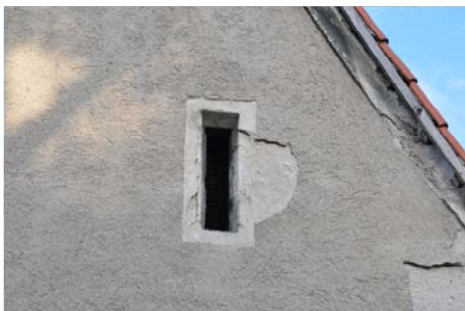
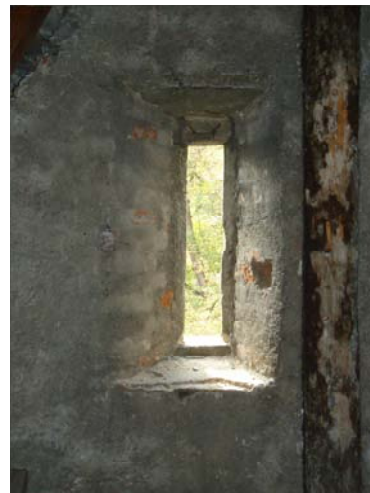
- materiál: žula, kamenné rámování je částečně sesazeno z druhotně použitých prvků
- povrchová úprava: bez úpravy

prvek bude restaurován restaurátorem s příslušnou licencí ministerstva kultury (restaurátor před zahájením prací zpracuje restaurátorský záměr, po dokončení restaurování vypracuje restaurátorskou zprávu)

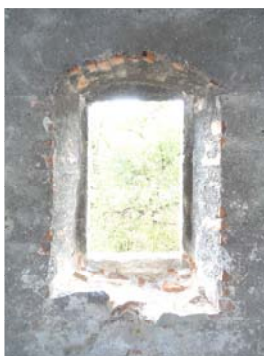
- materiál: žula, kamenné rámování je částečně sesazeno z druhotně použitých prvků
- povrchová úprava: bez úpravy

prvek bude restaurován restaurátorem s příslušnou licencí ministerstva kultury (restaurátor před zahájením prací zpracuje restaurátorský záměr, po dokončení restaurování vypracuje restaurátorskou zprávu)

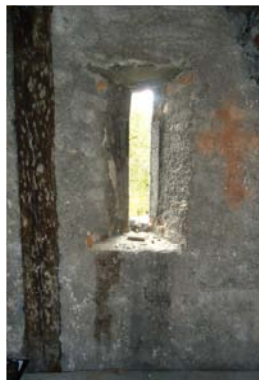
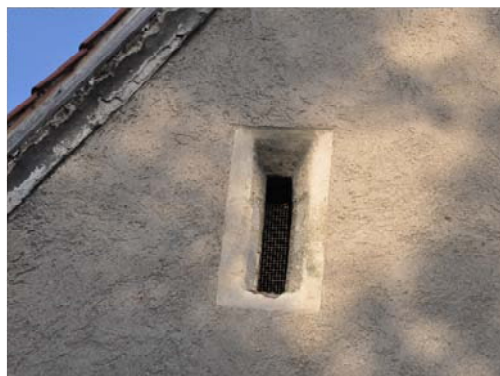
- materiál: žula, kamenné rámování je částečně sesazeno z druhotně použitých prvků
- povrchová úprava: bez úpravy

prvek bude restaurován restaurátorem s příslušnou licencí ministerstva kultury (restaurátor před zahájením prací zpracuje restaurátorský záměr, po dokončení restaurování vypracuje restaurátorskou zprávu)
