INVENTARIZAČNÍ KARTA

OPRAVA A REKONSTRUKCE KLÁŠTERŮ ČESKÝ KRUMLOV - ČÁST AREÁLU BÝVALÉHO KLÁŠTERA ŘÁDU SV. KLÁRY

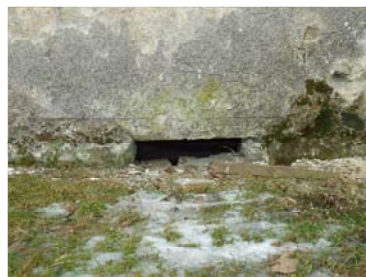
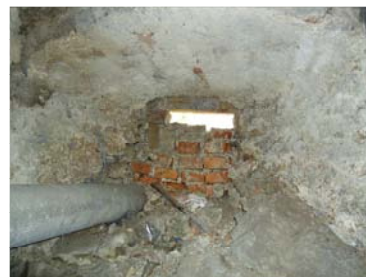
0-02

- materiál: žula, prvek částečně poškozený a některé prvky chybí
- povrchová úprava: bez úpravy

prvek bude opraven a ev. doplněn za účasti restaurátora s příslušnou licencí ministerstva kultury

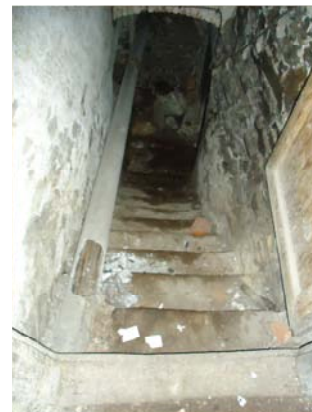
- materiál: kamenné žulové stupně - 11 ks,
poslední výstupní stupeň je cihelný
- povrchová úprava: bez úpravy

prvek bude opraven a ev. doplněn za účasti restaurátora s příslušnou licencí ministerstva kultury

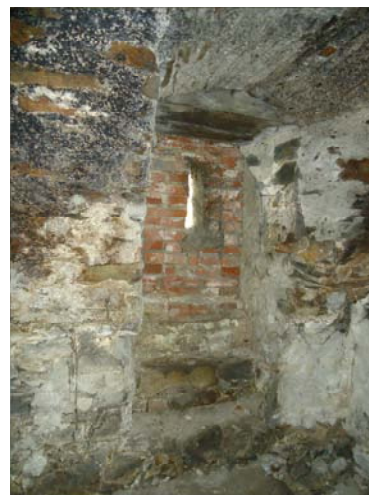
druh prvku: ☐ truhlářský ☐ kovářský ☐ zámečnický ☒ kamenický ☐ ostatnípůvodnost: ☒ historický ☐ novodobýstav: ☐ nepoškozený ☐ poškozený ☒ silně poškozenýzpůsob ochrany: ☐ odstranění ☐ demontáž vč. opravy ☐ ponechání na místě + oprava ☒ restaurování

- materiál: kamenné stupně částečně zazděného vstupního otvoru s ponechaným ventilačním otvorem 100 / 500 mm - kombinace kamenných stupňů ze žuly se stupni z lomového kamene

prvek bude opraven a ev. doplněn za účasti restaurátora s příslušnou licencí ministerstva kultury

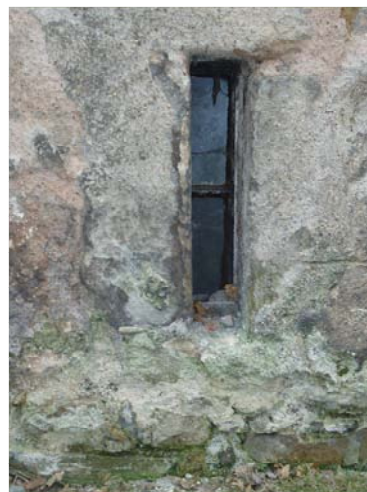
- materiál: žula, prvek částečně poškozený,
za kam. ostěním osazen fragment dřevěného okna
- povrchová úprava: bez úpravy

prvek bude opraven a ev. doplněn za účasti restaurátora s příslušnou licencí ministerstva kultury

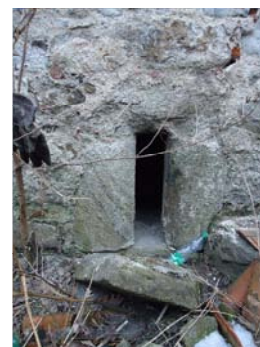
- materiál: žula, prvek částečně poškozený
- povrchová úprava: bez úpravy

prvek bude opraven a ev. doplněn za účasti restaurátora s příslušnou licencí
ministerstva kultury

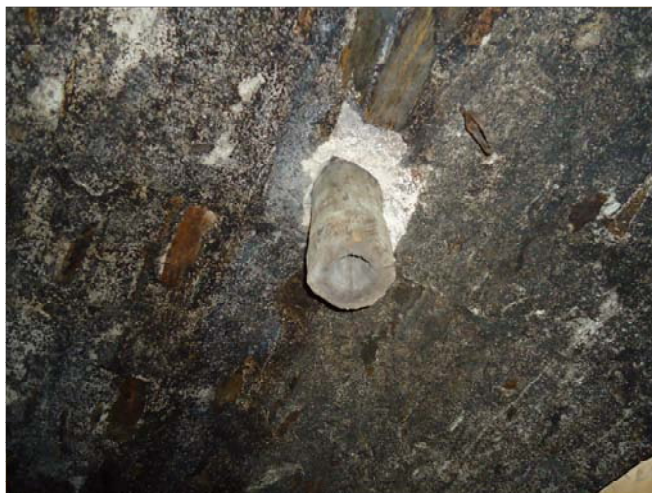
- materiál: dřevěný masiv
- povrchová úprava: bez úpravy

prvek bude opraven, nakonzervován a zůstane in situ

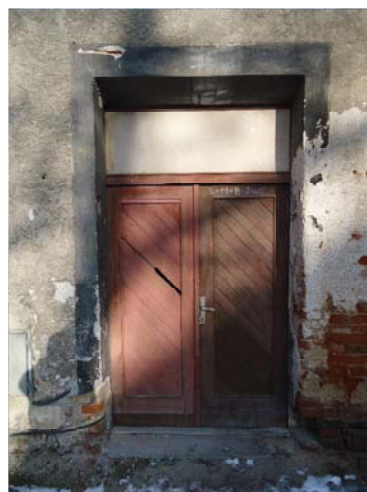
- materiál: dřevěný masiv (předpoklad - smrk)
- povrchová úprava: dřevo opatř. hnědým nátěrem
zasklení nadsvětlíku chybí, včetně
některých zasklívacích lišt
- kování: dveřní závěsy, štítky s klikou a zámek
novodobý typový, (štítky a klika hliníková)
- prosklení je nahrazeno provizorní výplní

prvek bude nahrazen - viz typologie nově navržených atypických prvků

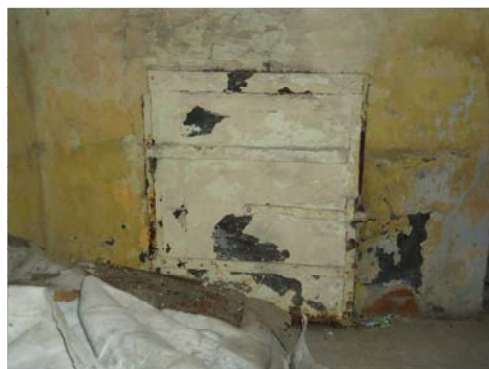
- materiál: ocelový plech, pásovina + L profily
- povrchová úprava: vícevrstvý vápenný nátěr - ličky,
pod vápen. nátěrem je původní nátěr - černění
- kování: 2 x kovaný trn + závěs s okem z pásoviny
a profilovaná petlice s protikusem - hákem

prvek bude řemeslně opraven a ponechán in situ

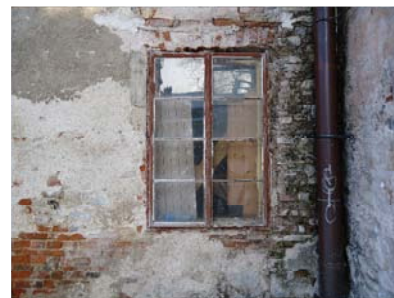
- materiál: dřevěný masiv - smrk
- povrchová úprava: vnější křídlo opatř. hnědým nátěrem,
vnitřní křídlo opatř. emailem - odstín slonová kost
- kování: 2 x 6 ks typ. ocel. okenní závěs
2 x rozvora s olivou
2 ks stabilizačních háčků s očkem
- sklo čiré, z vnější strany 8 tabulkové, z vnitřní 2 tabulkové
- z vnitřní strany omítkový parapet

prvek bude nahrazen - viz typologie nově navržených atypických prvků,
dřevěný parapet bude řemeslně opraven a ponechán in situ

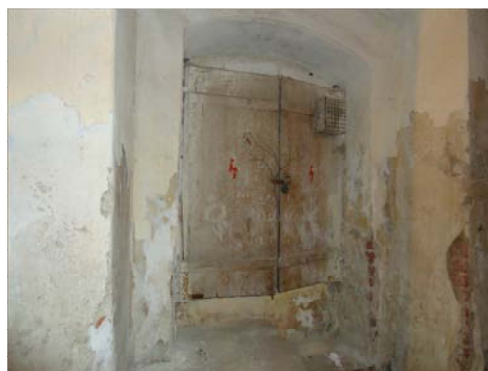
- materiál: dřevěný masiv (předpoklad - smrk)
- povrchová úprava: prvek opatř. okrovým nátěrem
- kování: 2 x 2 ks kovaný rohovník se závěsem
2 x 2 ks trnů pro rohovník se závěsem
novodobá petlice s visacím zámkem
- ventilační mřížka z perforovaného plechu v pravém
horním rohu

prvek bude nahrazen - viz typologie nově navržených atypických prvků

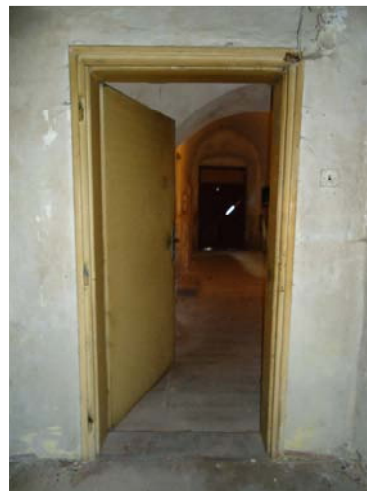
- materiál: voštinová výplň
- povrchová úprava: prvek opatř. nátěrem - odstín
slonová kost
- kování: 2 x dveřní závěs, štítky s klikou a zámek
novodobý typový, (štítky a klika hliníková)

prvek bude nahrazen - viz typologie nově navržených atypických prvků

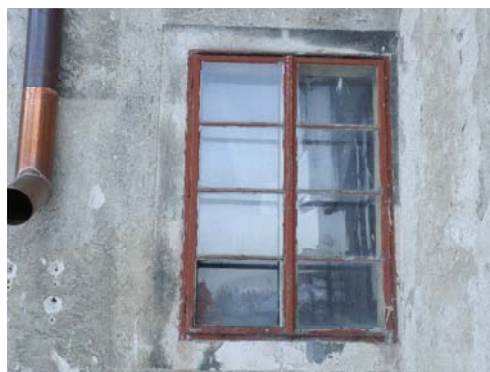
- materiál: dřevěný masiv - smrk
- povrchová úprava: vnější křídlo opatř. hnědým nátěrem,
vnitřní křídlo opatř. emailem - odstín slonová kost
- kování: 2 x 6 ks typ. ocel. okenní závěs
2 x rozvora s plastovou olivou
2 ks stabilizačních háčků s očkem
- sklo čiré, z vnější strany 8 tabulkové, z vnitřní 2 tabulkové
- z vnitřní strany dřevěný parapet

prvek bude nahrazen - viz typologie nově navržených atypických prvků

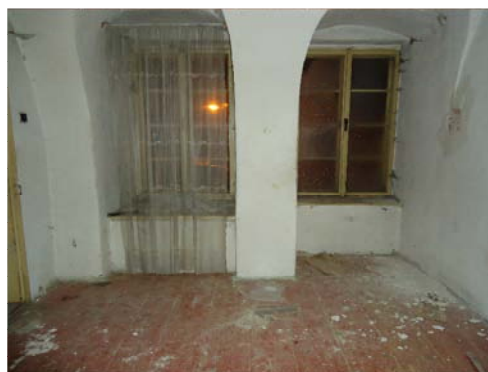
- materiál: dřevěný masiv - smrk
- povrchová úprava: vnější křídlo opatř. hnědým nátěrem,
vnitřní křídlo opatř. emailem - odstín slonová kost
- kování: 2 x 6 ks typ. ocel. okenní závěs
2 x rozvora s plastovou olivou
2 ks stabilizačních háčků s očkem
- sklo čiré, z vnější strany 8 tabulkové, z vnitřní 2 tabulkové
- z vnitřní strany dřevěný parapet

prvek bude nahrazen - viz typologie nově navržených atypických prvků

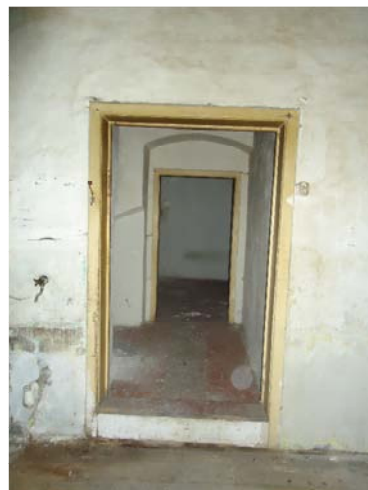
- materiál: dřevěný masiv (předpoklad smrk)
- povrchová úprava: zárubeň opatř. nátěrem - odstín slonová kost
- kování: 2 x kovaný dveřní závěs - trn
1 x kovaná skoba po myšákovém zámku

hodnotné části - kování - budou demontovány a osazeny na nový prvek - viz typologie nově navržených atypických prvků

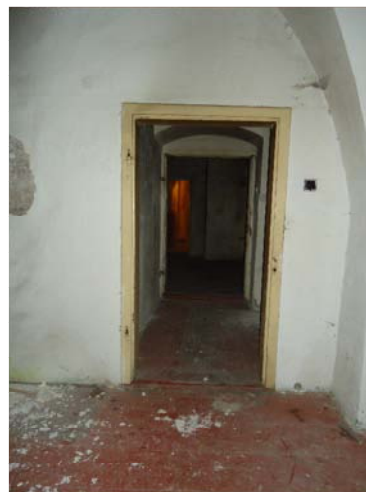
- materiál: dřevěný masiv (předpoklad smrk)
- povrchová úprava: zárubeň opatř. nátěrem - odstín slonová kost
- kování: 2 x kovaný dveřní závěs - trn
1 x kovaná skoba po myšákovém zámku

hodnotné části - kování - budou demontovány a osazeny na nový prvek - viz typologie nově navržených atypických prvků

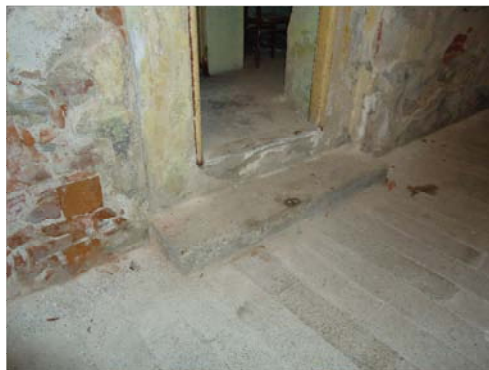
- materiál: žula
- povrchová úprava: bez úpravy

prvek bude opraven za účasti restaurátora s příslušnou licencí ministerstva kultury a ponechán in situ

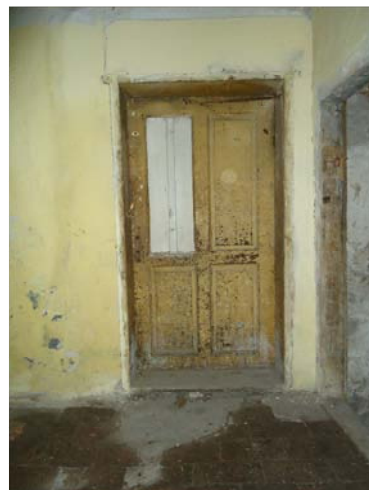
- materiál: dřevěný masiv, výplň - 4 x kazeta s jednoduchou profilací
- povrchová úprava: prvek opatř. nátěrem - odstín slonová kost
- kování: 2 x dveřní závěs, výška 260 mm

prvek bude řemeslně opraven a ponechán in situ

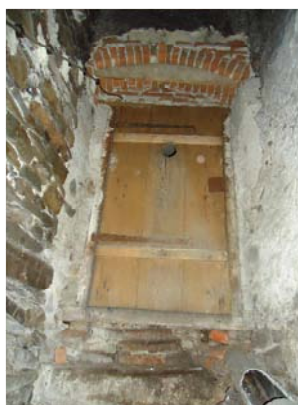
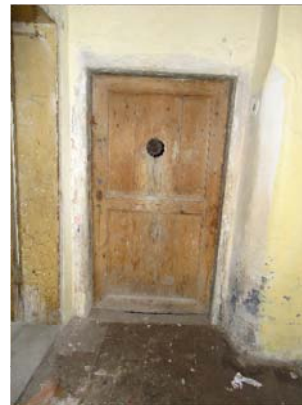
- materiál: dřevěný masiv
- povrchová úprava: prvek opatř. světle hnědým nátěrem
- kování: 2 x kované pásové svlaky, myšákový zámek

prvek bude řemeslně opraven a ponechán in situ

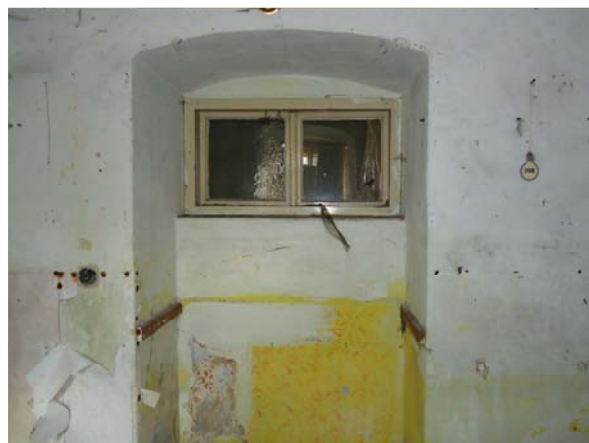
- materiál: dřevěný masiv (předpoklad - smrk),
- povrchová úprava: dřevo opatř. nátěrem odstín slonová kost
- kování: 4 x typový závěs s trny
1 x obrtlík
8 x rohovník
1 x středový úchyt

hodnotné části budou demontovány a osazeny na nový prvek - viz typologie nově navržených atypických prvků

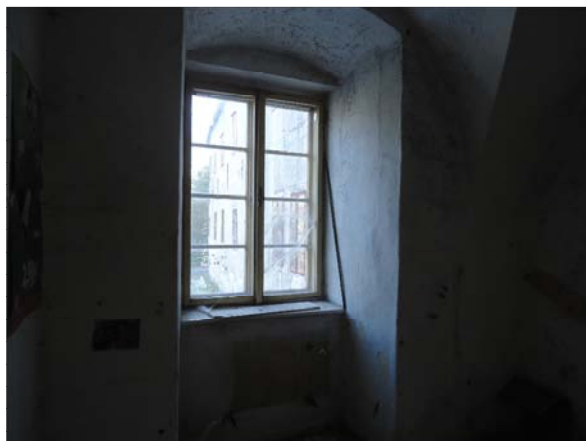
druh prvku: ☒ truhlářský ☐ kovářský ☐ zámečnický ☐ kamenický ☐ ostatnípůvodnost: ☐ historický ☒ novodobýstav: ☐ nepoškozený ☒ poškozený ☐ silně poškozenýzpůsob ochrany: ☒ odstranění ☐ demontáž vč. opravy ☐ ponechání na místě + oprava ☐ restaurování

- materiál: dřevěný masiv (předpoklad - smrk),
vnější křídlo 8 tabulkové,
vnitřní křídlo 2 tabulkové
- povrchová úprava: dřevo opatř. nátěrem odstín
slonová kost
- kování: 6 x 2 typový závěs s trny
hliníková klika

prvek bude nahrazen - viz typologie nově navržených atypických prvků, dřevěný parapet bude řemeslně opraven a ponechán in situ

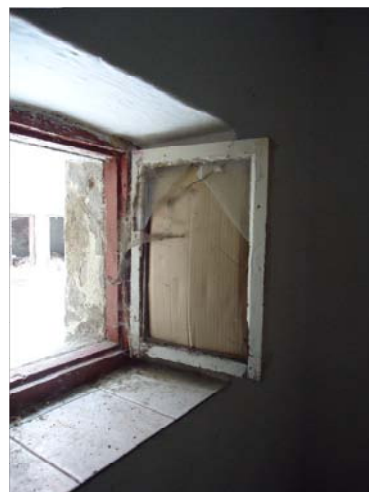
- materiál: dřevěný masiv
- povrchová úprava: křídlo opatř. nátěrem - odstín slonová kost, rám hnědým nátěrem
- kování: 2 x 2 ks rohovník se závěsem
2 x 2 ks kovaný trn
1 ks obrtlík

hodnotné části - kování (obrtlík a závěsy) - budou demontovány a osazeny na nový prvek - viz typologie
nově navržených atypických prvků

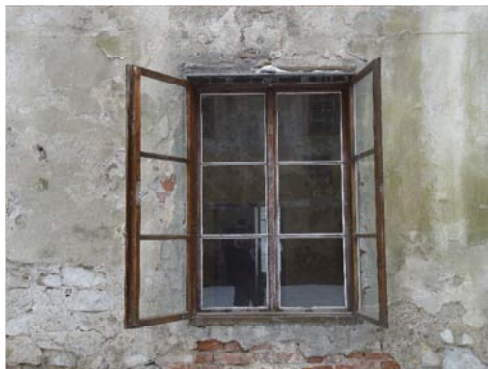
- materiál: dřevěný masiv - smrk bez profilace
- povrchová úprava: křídla opatř. tmavě hnědým lazurovacím nátěrem
- kování: 2 x 6 ks typ. ocel. okenní závěs + rozvora
- sklo čiré, 6 tabulkové

prvek bude nahrazen - viz typologie nově navržených atypických prvků

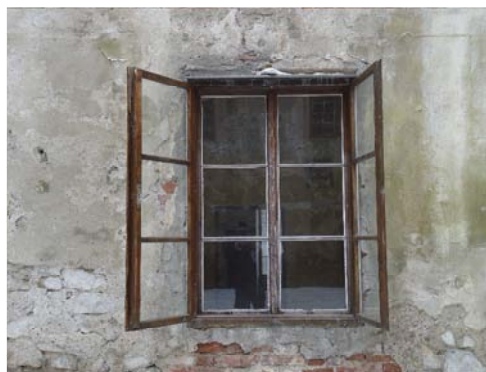
- materiál: dřevěný masiv - smrk bez profilace
- povrchová úprava: křídla opatř. tmavě hnědým lazurovacím nátěrem
- kování: 2 x 6 ks typ. ocel. okenní závěs + rozvora + hliníková klička
- sklo čiré, 6 tabulkové

prvek bude nahrazen - viz typologie nově navržených atypických prvků

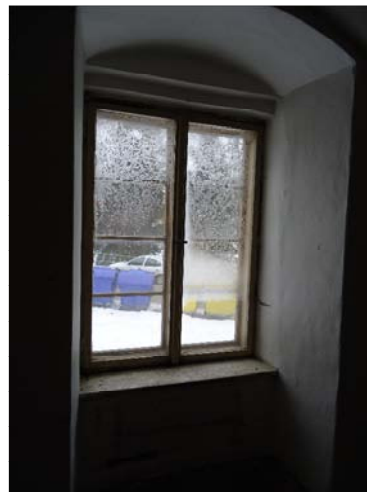
- materiál: dřevěný masiv (předpoklad smrk)
- povrchová úprava: křídla opatř. hnědým nátěrem a nátěrem odstín slonová kost
- kování: 2 x 3 ks typ. ocel. okenní závěs
2 x rozvora s kličkou
- vnější okno 8 tabulkové ,vnitřní okno 2 tabulkové
- z vnitřní strany dřevěný parapet

prvek bude nahrazen - viz typologie nově navržených atypických prvků

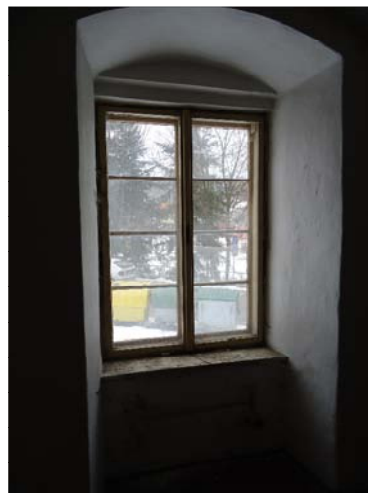
- materiál: dřevěný masiv (předpoklad smrk)
- povrchová úprava: křídla opatř. hnědým nátěrem a nátěrem odstínu slonová kost
- kování: 2 x 3 ks typ. ocel. okenní závěs
2 x rozvora
- vnější křídlo 8 tabulkové , vnitřní křídlo 2 tabulkové
- z vnitřní strany dřevěný parapet

prvek bude nahrazen - viz typologie nově navržených atypických prvků

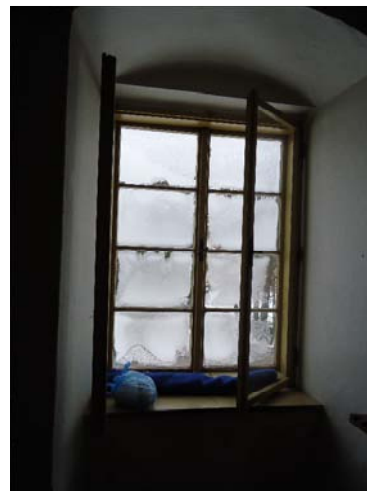
- materiál: dřevěný masiv (předpoklad smrk)
- povrchová úprava: křídla opatř. hnědým nátěrem a nátěrem odstínu slonová kost
- kování: 2 x 3 ks typ. ocel. okenní závěs
1 x rozvora s plastovou kličkou
1 x rozvora s mosaznou kličkou
- vnější okno 8 tabulkové, vnitřní okno 2 tabulkové
- z vnitřní strany dřevěný parapet

prvek bude nahrazen - viz typologie nově navržených atypických prvků

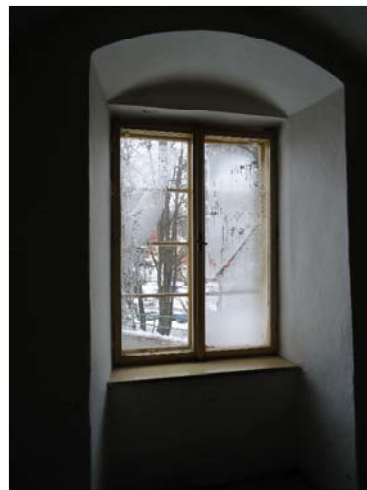
- materiál: dřevěný masiv (předpoklad smrk)
- povrchová úprava: křídla opatř. hnědým nátěrem a nátěrem odstínu slonová kost
- kování: 2 x 3 ks typ. ocel. okenní závěs
1 x rozvora s plastovou kličkou
1 x rozvora s mosaznou kličkou
- vnější okno 8 tabulkové, vnitřní okno 2 tabulkové
- z vnitřní strany dřevěný parapet

prvek bude nahrazen - viz typologie nově navržených atypických prvků

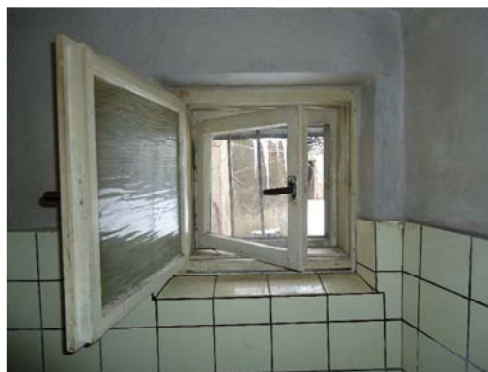
- materiál: dřevěný masiv - smrk, bez profilace
- povrchová úprava: rám opatř. tmavě hnědým lazurovacím nátěrem, křídla odstínem slon. kost
- kování: 2 x 2 ks typ. ocel. okenní závěs + 2 x 1 ks plastové půlolivy
- sklo čiré

prvek bude nahrazen - viz typologie nově navržených atypických prvků

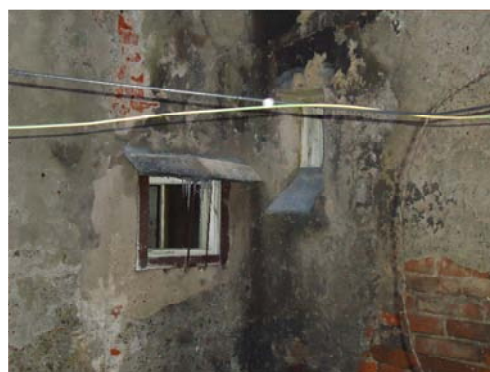
- materiál: dřevěný masiv - smrk, bez profilace
- povrchová úprava: prvek opatř. nátěrem - odstín slon. kost
- kování: 2 x 2 ks typ. ocel. okenní závěs
1 ks ocel. obrtlík
- sklo čiré
- z vnitřní strany parapet z dlaždic

hodnotné části - kování - budou demontovány a osazeny na nový prvek - viz typologie nově navržených atypických prvků

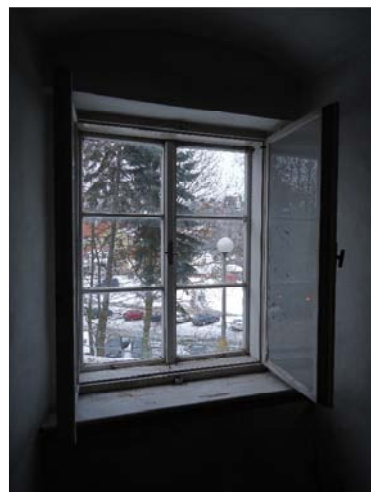
- materiál: dřevěný masiv (předpoklad smrk)
- povrchová úprava: křídla opatř. nátěrem odstínu slonová kost
- kování: 2 x 3 ks typ. ocel. okenní závěs
2 x rozvora s hliníkovou olivou
vnější křídla doplněna typ. háčky a očky
- vnější okno 6 tabulkové, vnitřní okno 2 tabulkové
- z vnitřní strany dřevěný parapet

prvek bude nahrazen - viz typologie nově navržených atypických prvků

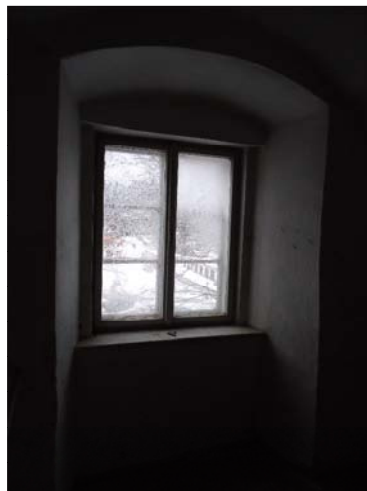
- materiál: dřevěný masiv (předpoklad smrk)
- povrchová úprava: křídla opatř. nátěrem odstínu slonová kost
- kování: 2 x 3 ks typ. ocel. okenní závěs
2 x rozvora s hliníkovou olivou
vnější křídla doplněna typ. háčky a očky
- vnější okno 6 tabulkové, vnitřní okno 2 tabulkové
- z vnitřní strany dřevěný parapet

prvek bude nahrazen - viz typologie nově navržených atypických prvků

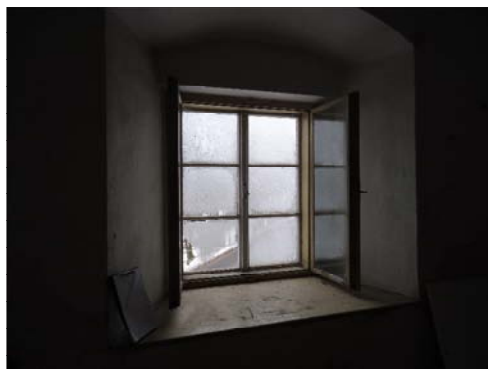
- materiál: dřevěný masiv (předpoklad smrk)
- povrchová úprava: křídla opatř. nátěrem odstínu slonová kost
- kování: 2 x 3 ks typ. ocel. okenní závěs
2 x rozvora s hliníkovou olivou
vnější křídla doplněna typ. háčky a očky
- vnější okno 6 tabulkové, vnitřní okno 2 tabulkové
- z vnitřní strany dřevěný parapet

prvek bude nahrazen - viz typologie nově navržených atypických prvků

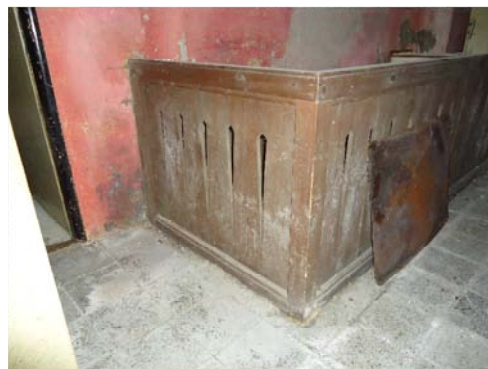
- materiál: dřevěný masiv (předpoklad smrk), konstrukce z hranolu, výplň z prken s jednoduchou profilací
- povrchová úprava: prvek opatř. hnědým nátěrem
- konstrukce zpevněna ocelovou pásovinou

prvek bude řemeslně opraven a doplněn, ev. bude odstraněn bez náhrady - dle PD

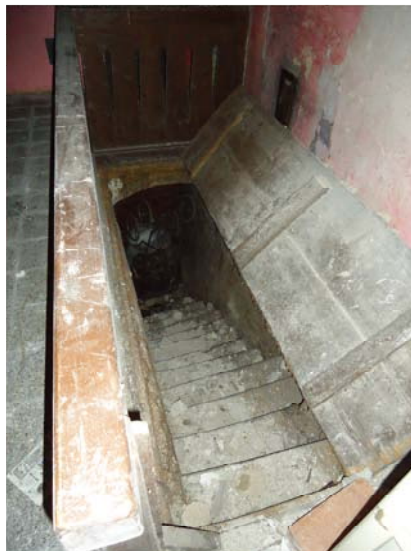
stav: ☐ nepoškozený ☒ poškozený ☐ silně poškozený

- materiál: dřevěný masiv (předpoklad smrk),
konstrukce z fošen a prken
s jednoduchou profilací
- povrchová úprava: prvek opatř. hnědým nátěrem

prvek bude řemeslně opraven a doplněn a ponechán in situ

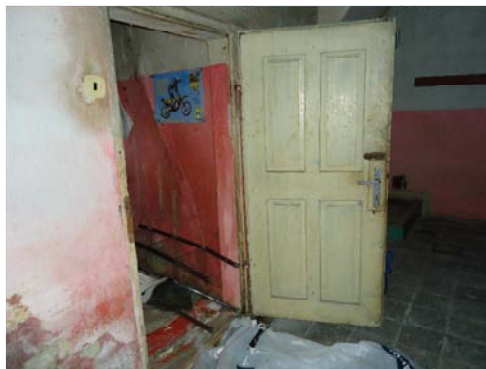
- materiál: dřevěný masiv, výplň - 4 x kazeta s jednoduchou profilací
- povrchová úprava: prvek opatř. nátěrem - odstín slonová kost
- kování: 2 x dveřní závěs liliového tvaru
klíka + štítky novodobé hliníkové

prvek bude řemeslně opraven a ponechán in situ

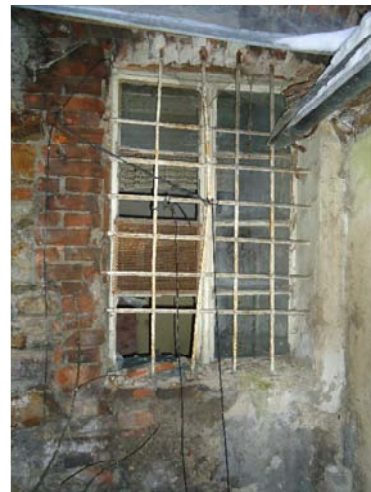
- materiál: dřevěný masiv - smrk, s profilací a klapáčkou
- povrchová úprava: prvek opatř. emailem - odstín slonová kost
- kování: 2 x 3 ks rohovník na trn
2 x 3 ks rohovník se závěsem
obrtlíky + zástrč na klapáče
kovové úchyty
- sklo čiré, 8 tabulkové + ventilační okénko

prvek bude řemeslně opraven a ponechán in situ

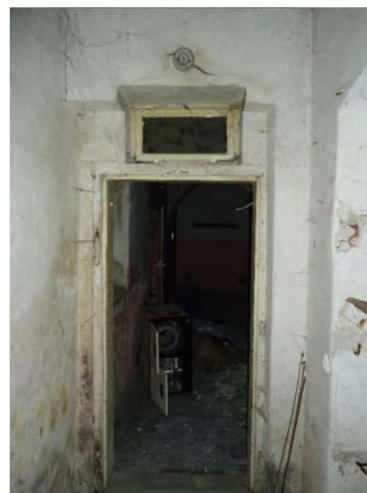
- materiál: dřevěný masiv (předpoklad smrk)
- povrchová úprava: zárubeň opatř. nátěrem -
odstín slonová kost
- kování: 2 x dveřní závěs s trnem
1 x skoba po myšákovém zámku

prvek bude řemeslně opraven a doplněn - nová dveřní výplň a ponechán in situ

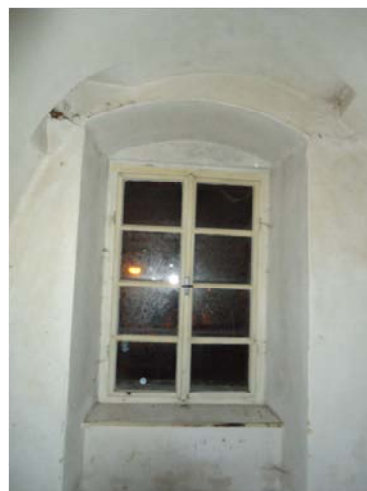
- materiál: dřevěný masiv bez profilace (předpoklad smrk)
- povrchová úprava: vnější křídlo opatř. hnědým nátěrem,
vnitřní křídlo - odstín slonová kost
- kování: 2 x 2 ks typ. ocel. okenní závěs
1 x rozvora s plastovou kličkou
- vnější i vnitřní okno 8 tabulkové
- z vnitřní strany dřevěný parapet

prvek bude nahrazen - viz typologie nově navržených atypických prvků

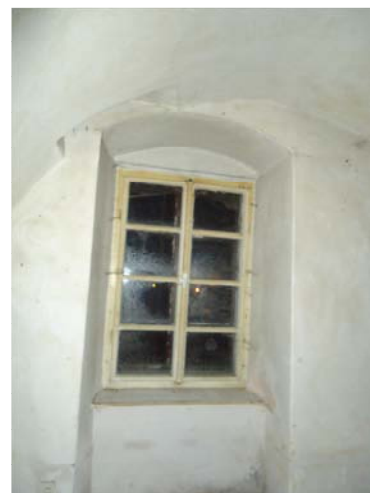
- materiál: dřevěný masiv bez profilace (předpoklad smrk)
- povrchová úprava: vnější křídlo opatř. hnědým nátěrem,
vnitřní křídlo - odstín slonová kost
- kování: 2 x 2 ks typ. ocel. okenní závěs
1 x rozvora s plastovou kličkou
- vnější okno 2 tabulkové, vnitřní okno 8 tabulkové
- z vnitřní strany dřevěný parapet

prvek bude nahrazen - viz typologie nově navržených atypických prvků

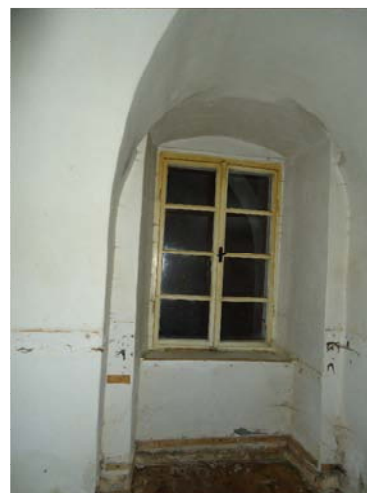
- materiál: dřevěný masiv bez profilace (předpoklad smrk)
- povrchová úprava: vnější křídlo opatř. hnědým nátěrem,
vnitřní křídlo - odstín slonová kost
- kování: 2 x 2 ks typ. ocel. okenní závěs
1 x rozvora s plastovou kličkou
- vnější okno 2 tabulkové, vnitřní okno 8 tabulkové
- z vnitřní strany dřevěný parapet

prvek bude nahrazen - viz typologie nově navržených atypických prvků

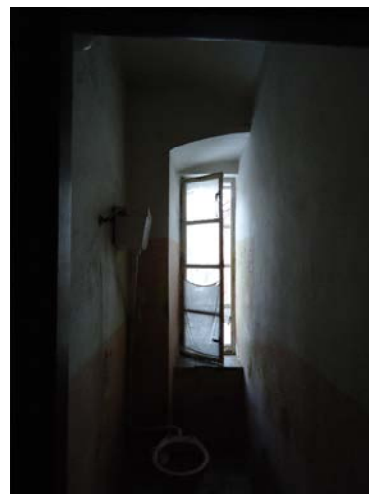
- materiál: dřevěný masiv (předpoklad smrk)
- povrchová úprava: prvek opatř. nátěrem odstínu slonová kost
- kování: 2 x 2 ks typ. ocel. okenní závěs
2 x rozvora s plastovou půlolivou
- křídla 4 tabulková

prvek bude nahrazen - viz typologie nově navržených atypických prvků, dřevěný parapet bude řemeslně opraven a ponechán in situ

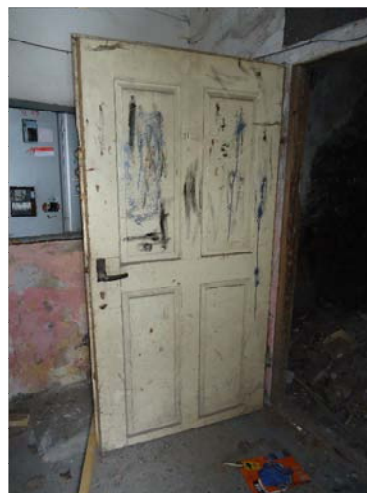
- materiál: dřevěný masiv (předpoklad - smrk) -
rám silně narušený hnilobou
- povrchová úprava: prvek opatř. nátěrem odstín slon. kost
- kování: 2 x typ. ocel. dveřní závěs, štítek s plastovou klikou
2 x kovaný trn

- prvek bude nahrazen, hodnotné části - kování - budou demontovány a osazeny na nový prvek -
- viz typologie nově navržených atypických prvků

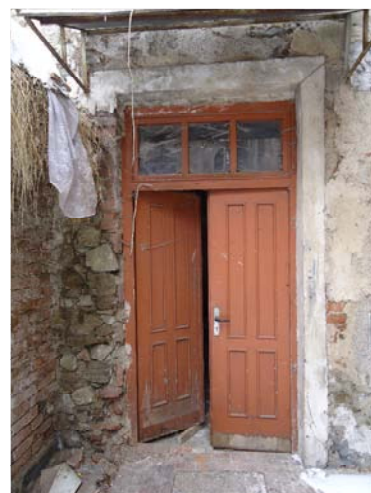
stav: ☐ nepoškozený ☒ poškozený ☐ silně poškozený

- materiál: dřevěný masiv (předpoklad - smrk)
- povrchová úprava: prvek opatř. hnědým nátěrem
- kování: 6 x typ. ocel. dveřní závěs, hlin. štítek s plastovou klikou
2 x rozvora novodobá
- sklo čiré

prvek bude nahrazen - viz typologie nově navržených atypických prvků

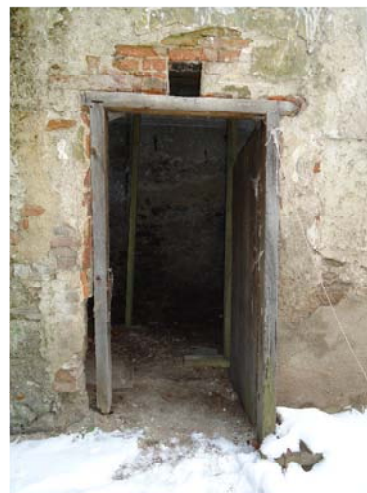
- materiál: dřevěný masiv
- povrchová úprava: bez povrchové úpravy
- kování: 2 x kovaný svlkový závěs
myšákový zámek + protikus

hodnotné části - kování - budou demontovány a osazeny na nový prvek - viz typologie nově navržených atypických prvků

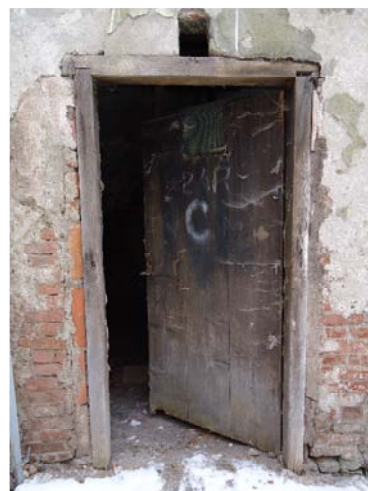
- materiál: dřevěný masiv
- povrchová úprava: bez povrchové úpravy
- kování: 2 x kovaný svlkový závěs
myšákový zámek + protikus

hodnotné části - kování - budou demontovány a osazeny na nový prvek - viz typologie nově navržených atypických prvků, stávající výplň bude repasována

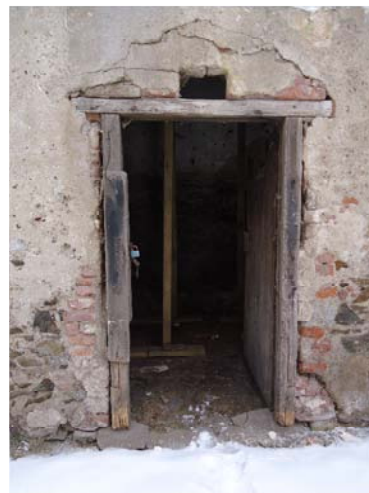
- materiál: dřevěný masiv
- povrchová úprava: bez povrchové úpravy
- kování: 2 x kovaný svlkový závěs
myšákový zámek + protikus

hodnotné části - kování - budou demontovány a osazeny na nový prvek - viz typologie nově navržených atypických prvků, stávající výplň bude repasována

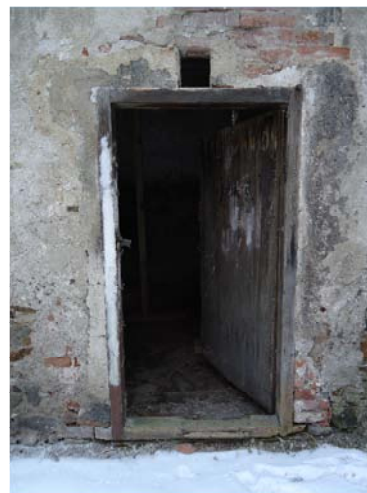
- materiál: dřevěný masiv
- povrchová úprava: bez povrchové úpravy
- kování: 2 x kovaný svlkový závěs
myšákový zámek + protikus

hodnotné části - kování - budou demontovány a osazeny na nový prvek - viz typologie nově navržených atypických prvků, stávající výplň bude repasována

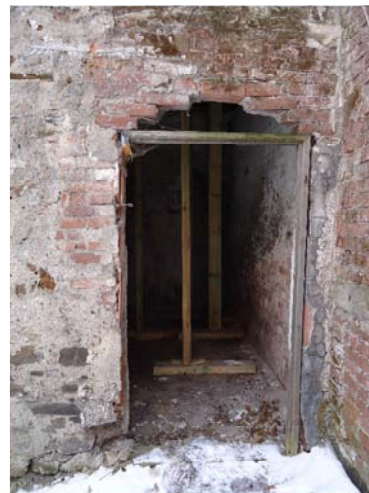
- materiál: dřevěný masiv
- povrchová úprava: bez povrchové úpravy
- kování: 2 x kovaný svlkový závěs

hodnotné části - kování - budou demontovány a osazeny na nový prvek - viz typologie nově navržených atypických prvků

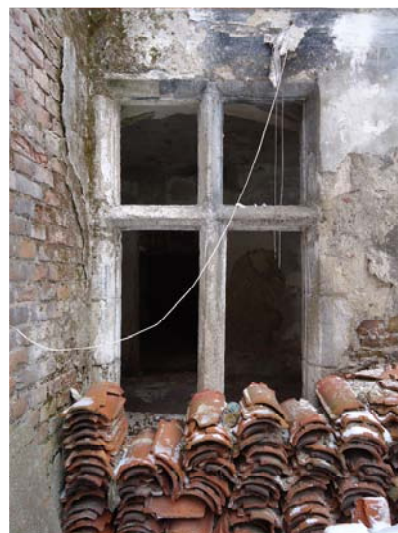
- materiál: žula
- povrchová úprava: povrch částečně degradovaný - zbytky
vápenných a cementových liček
- boky ostění plentovány silnou vrstvou omítek

prvek bude restaurován restaurátorem s příslušnou licencí ministerstva kultury (restaurátor před zahájením prací zpracuje restaurátorský záměr, po dokončení restaurování vypracuje restaurátorskou zprávu) a bude ponechán in situ

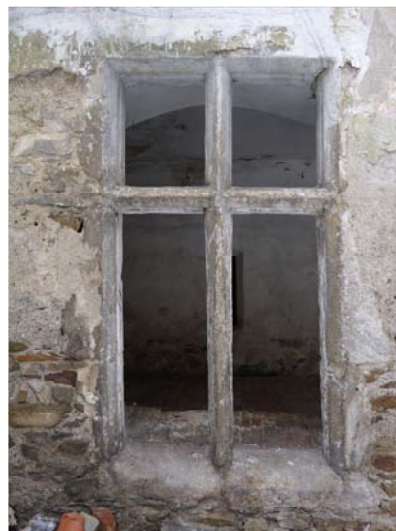
druh prvku: ☐ truhlářský ☐ kovářský ☐ zámečnický ☒ kamenický ☐ ostatnípůvodnost: ☒ historický ☐ novodobýstav: ☐ nepoškozený ☒ poškozený ☐ silně poškozenýzpůsob ochrany: ☐ odstranění ☐ demontáž vč. opravy ☐ ponechání na místě + oprava ☒ restaurování

- materiál: žula
- povrchová úprava: povrch částečně degradovaný - zbytky
vápenných a cementových liček
- v parapetu 2 otvory (snad po mřížové tyčovině)

prvek bude restaurován restaurátorem s příslušnou licencí ministerstva kultury (restaurátor před zahájením prací zpracuje restaurátorský záměr, po dokončení restaurování vypracuje restaurátorskou zprávu) a bude ponechán in situ

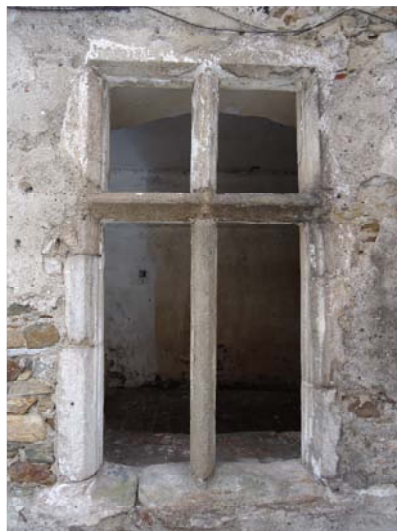
druh prvku: ☐ truhlářský ☐ kovářský ☐ zámečnický ☒ kamenický ☐ ostatnípůvodnost: ☒ historický ☐ novodobýstav: ☐ nepoškozený ☒ poškozený ☐ silně poškozenýzpůsob ochrany: ☐ odstranění ☐ demontáž vč. opravy ☐ ponechání na místě + oprava ☒ restaurování

- materiál: žula
- povrchová úprava: povrch částečně degradovaný - zbytky
vápenných a cementových liček
- v parapetu kámen odskočen o cca 90 mm

prvek bude restaurován restaurátorem s příslušnou licencí ministerstva kultury (restaurátor před zahájením prací zpracuje restaurátorský záměr, po dokončení restaurování vypracuje restaurátorskou zprávu) a bude ponechán in situ

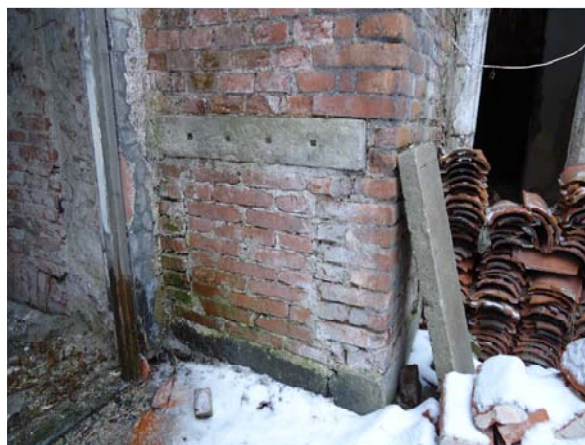
stav: ☐ nepoškozený ☒ poškozený ☐ silně poškozený

- materiál: světlý granodiorit
- povrchová úprava: bez úpravy

prvek bude demontován a uložen do depozitáře k dalšímu použití

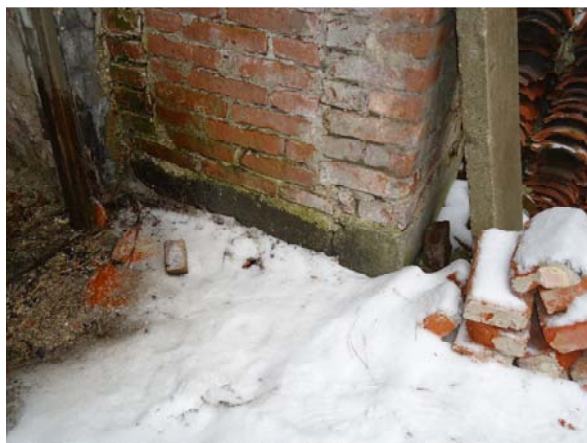
- materiál: světlý granodiorit
- povrchová úprava: bez úpravy

prvek bude demontován a uložen do depozitáře k dalšímu použití

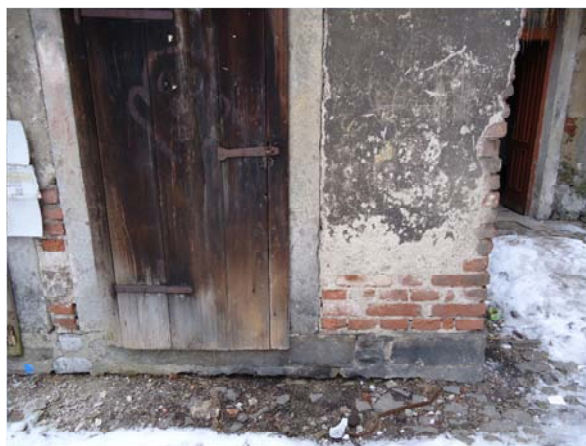
- materiál: světlý granodiorit
- povrchová úprava: bez úpravy

prvek bude opraven za účasti restaurátora s příslušnou licencí ministerstva kultury

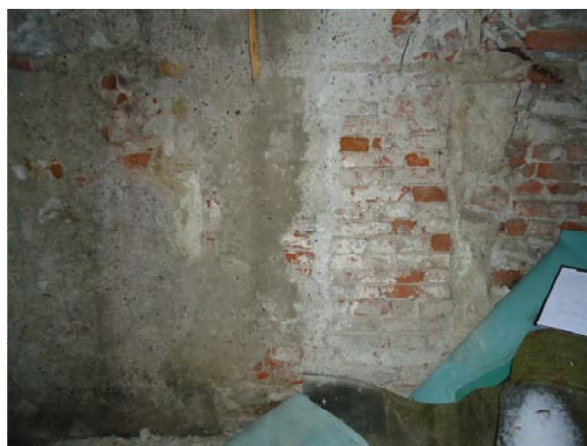
- materiál: žula
- povrchová úprava: bez povrchové úpravy

prvek bude restaurován restaurátorem s příslušnou licencí ministerstva kultury (restaurátor před zahájením prací zpracuje restaurátorský záměr, po dokončení restaurování vypracuje restaurátorskou zprávu) a ponechán in situ

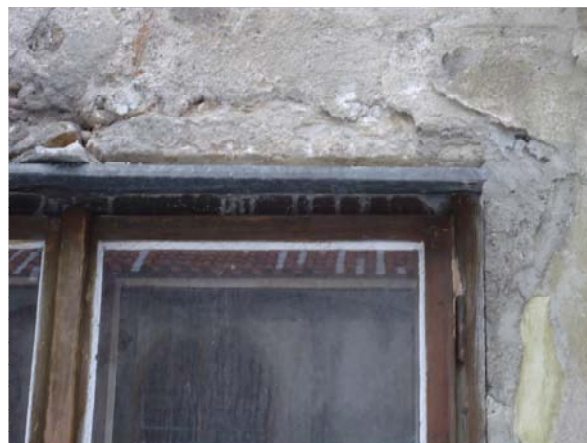
- materiál: žula
- povrchová úprava: bez povrchové úpravy

prvek bude restaurován restaurátorem s příslušnou licencí ministerstva kultury (restaurátor před zahájením prací zpracuje restaurátorský záměr, po dokončení restaurování vypracuje restaurátorskou zprávu) a ponechán in situ

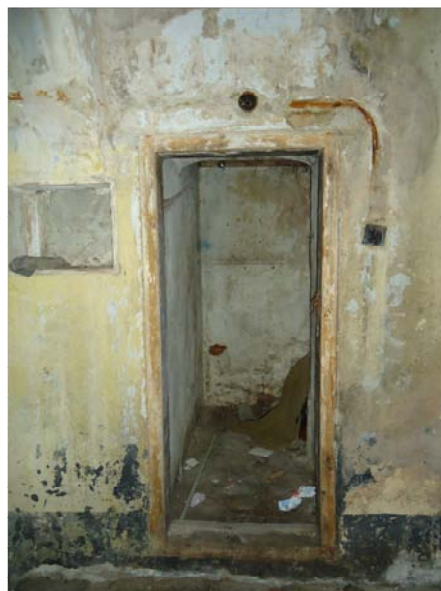
- materiál: dřevěný masiv
- povrchová úprava: prvek opatř. nátěrem odstín slon. kost
- kování: 2 x ocel. dveřní závěs
2 x kovaný trn
1 x skoba pro myšákový zámek

hodnotné části - kování - budou demontovány a osazeny na nový prvek - viz typologie nově navržených atypických prvků

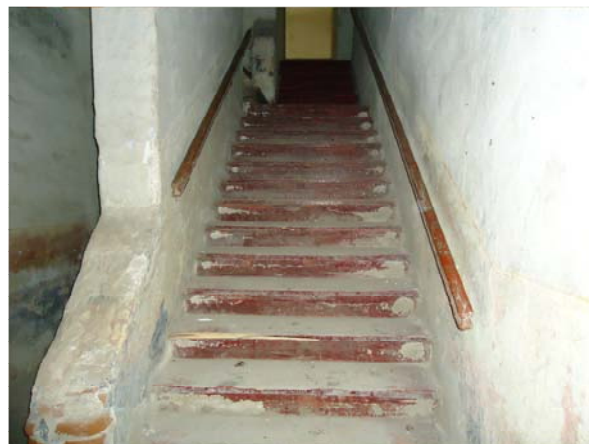
- materiál: dřevěný masiv (předpoklad smrk),
- povrchová úprava: prvek opatř. hnědým krycím nátěrem, částečně setřen

prvek bude řemeslně opraven a ponechán in situ

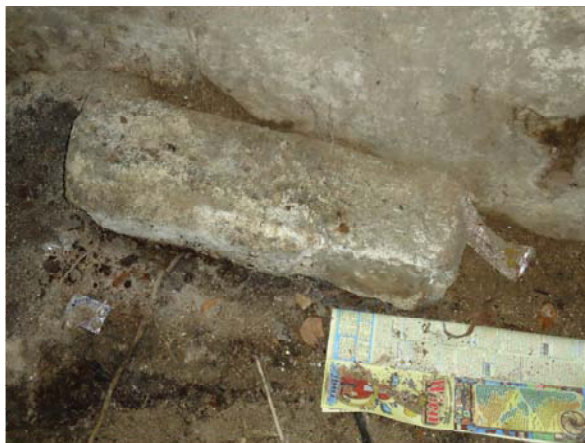
- materiál: žula
- prvek volně ležící, silně poškozený
- povrchová úprava: bez úpravy

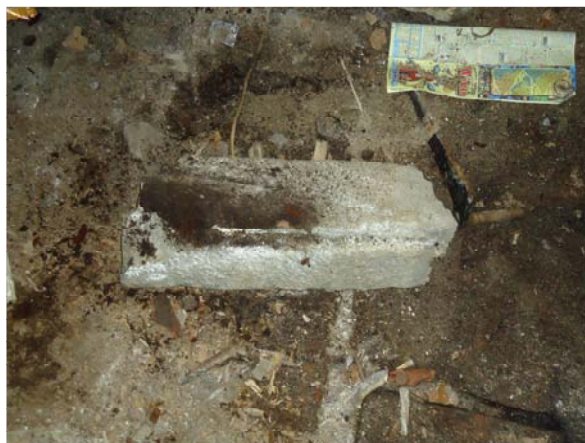
stav: ☐ nepoškozený ☐ poškozený ☒ silně poškozený

- materiál: žula
- prvek volně ležící, silně poškozený
- povrchová úprava: bez úpravy

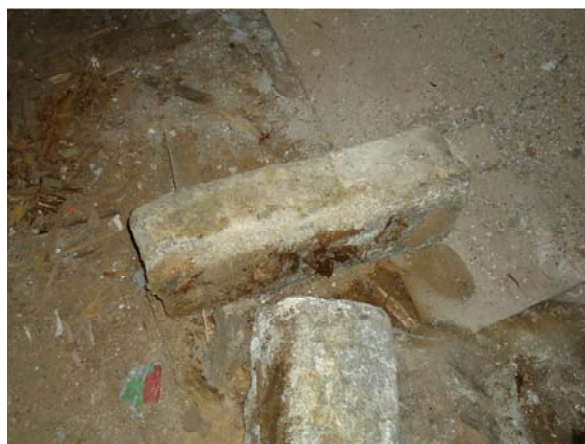
- materiál: žula
- prvek volně ležící, silně poškozený
- povrchová úprava: bez úpravy

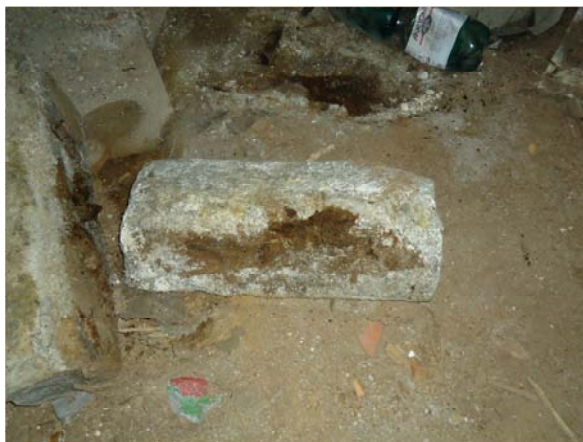
- materiál: žula, průřez lichoběžník
prvek volně ležící, silně poškozený
- povrchová úprava: bez úpravy

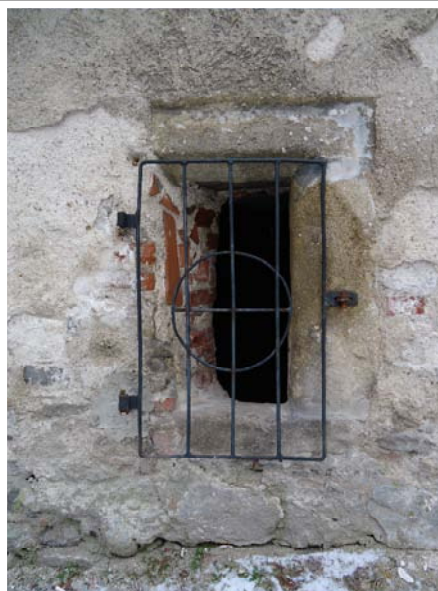
- materiál: žula, prvek částečně poškozený,
novodobá mříž bude odstraněna
- povrchová úprava: bez úpravy

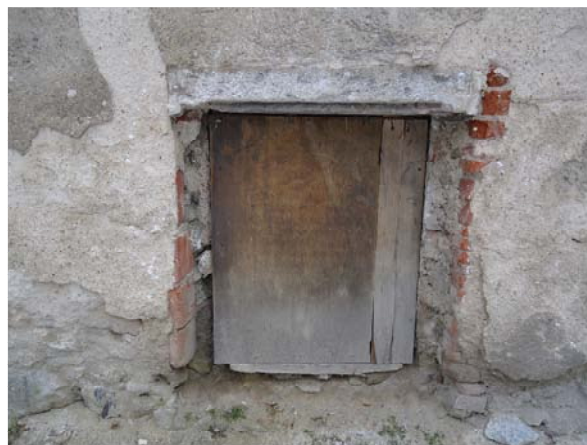
- materiál: žula, prvek částečně poškozený
- povrchová úprava: bez úpravy
- uvnitř dřevěný rám

prvek bude opraven a doplněn ze stávajících nálezů, ev. z nového kamene stejného petrografického složení, za účasti restaurátora s příslušnou licencí ministerstva kultury a ponechán in situ

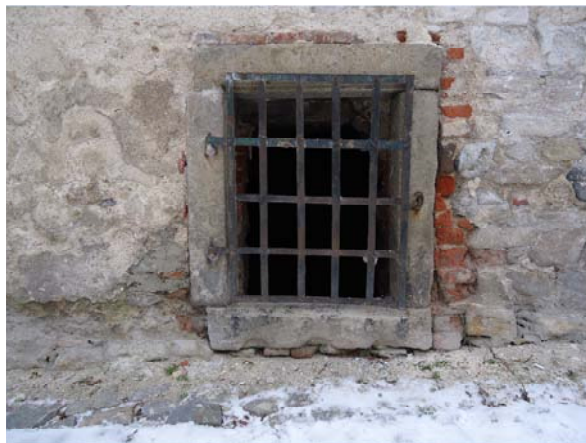
- materiál: žula, prvek částečně poškozený
- povrchová úprava: bez úpravy

prvek bude opraven a ev. doplněn za účasti restaurátora s příslušnou licencí ministerstva kultury a ponechán in situ

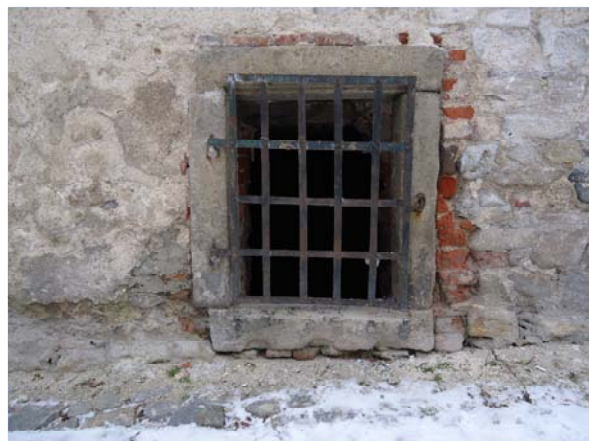
- materiál: ocelová pásovina, průřez 5 x 25 mm,
2 x ocel. trn
1 x úchyt z pásoviny + ocel. očko
- povrchová úprava: bez úpravy

prvek bude nahrazen - viz typologie nově navržených atypických prvků

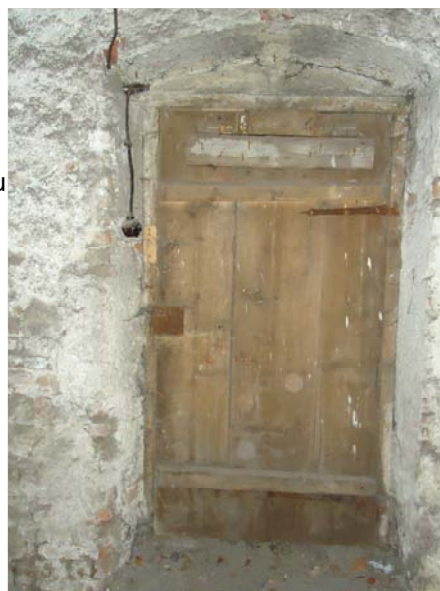
- materiál: dřevěný masiv, křídlo fošnové svlakované na rybinu
- povrchová úprava: prvek opatř. hnědým nátěrem
- kování: 2 x kovaný ocel. dveřní závěs
2 x kovaný trn
1 x novodobá petlice
1 x kované oko
1 x myšákový zámek

hodnotné části - kování - budou demontovány a osazeny na nový prvek - viz typologie nově navržených atypických prvků

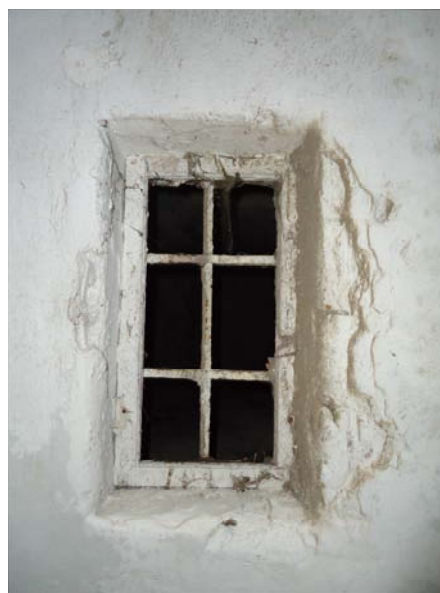
- materiál: ocelová tyčovina čtvercového průřezu
- povrchová úprava: nátěr vápnem

prvek bude očištěn a uložen do depozitáře k případnému dalšímu použití dle PD

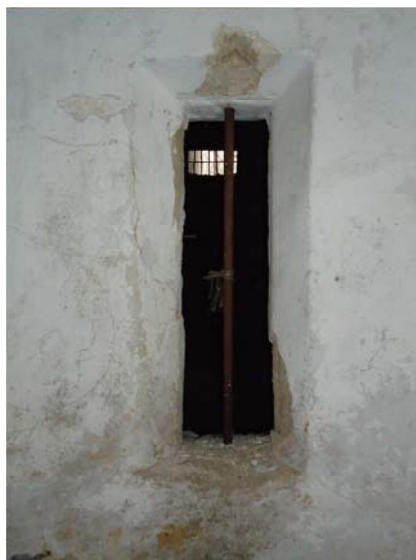
- materiál: žula
- povrchová úprava: bez úpravy
- do otvoru vsazena svislá trubka pr. 30 mm

prvek bude restaurován a kamenicky doplněn restaurátorem s příslušnou licencí ministerstva kultury (restaurátor před zahájením prací zpracuje restaurátorský záměr, po dokončení restaurování vypracuje restaurátorskou zprávu) a ponechán in situ

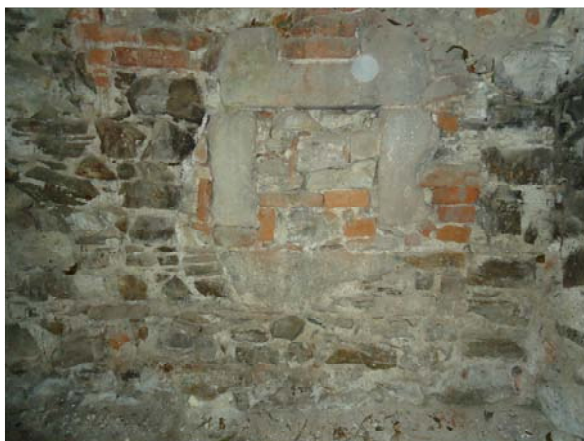
- materiál: žula
- povrchová úprava: bez úpravy

prvek bude očištěn a naimpregnován, pokud se nenajde jeho původní umístění, bude ponechán in situ

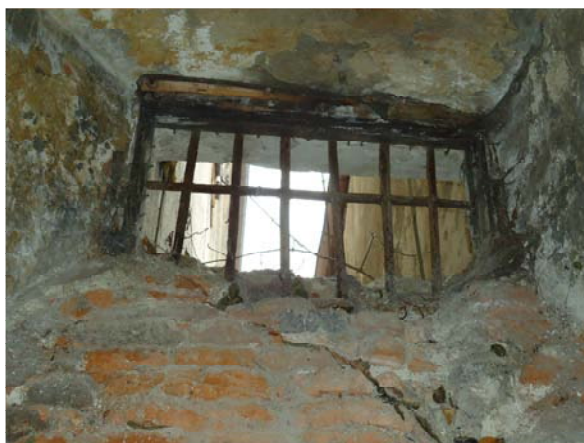
- materiál: ocelová tyčovina čtvercového průřezu
- povrchová úprava: bez úpravy

prvek bude očištěn a uložen v depozitáři k případnému dalšímu použití dle PD

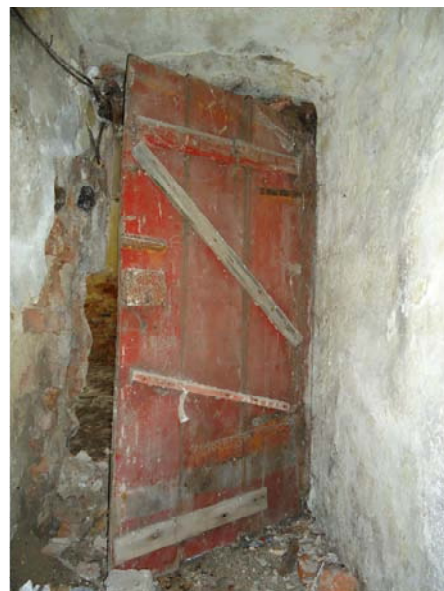
- materiál: dřevěný masiv, křídlo fošnové svlakované na rybinu
- povrchová úprava: prvek opatř. hnědým nátěrem
- kování: 1 x myšákový zámek bez kliky
2 x nový svlak z pásoviny na nýtech
1 x silně zkorodovaný kovaný svlak bez očka

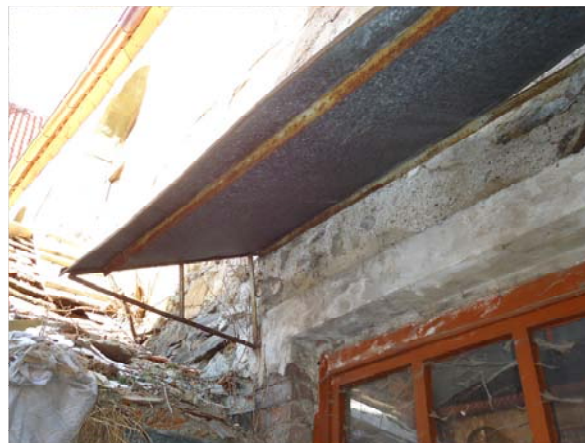
- materiál: konstrukce z tenkostěnných T profilů a pásoviny
- povrchová úprava: prvek kryt pozinkovaným plechem

prvek bude demontován

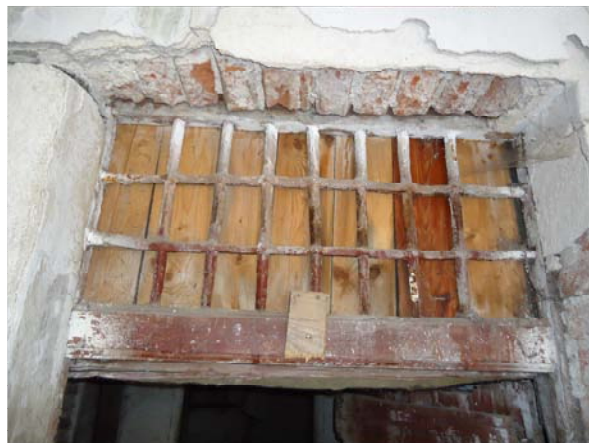
- materiál: ocelová tyčovina čtvercového průřezu 18 - 20 mm
- povrchová úprava: bez úpravy

prvek bude řemeslně opraven a opětovně se osadí do tvarové repliky položky 1-93

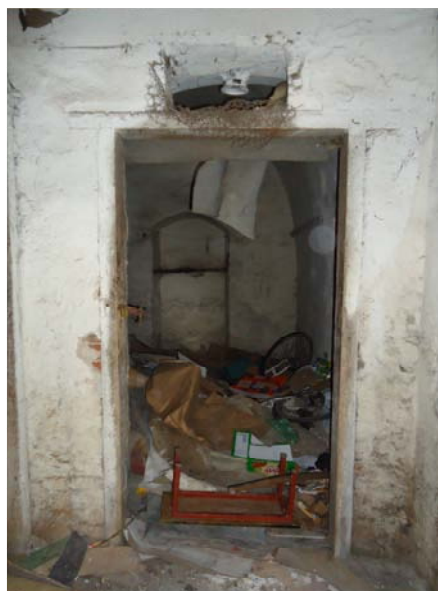
- materiál: dřevěný masiv
- povrchová úprava: prvek lokálně poškozen
- kování: 1 x novodobá petlice
2 x hák

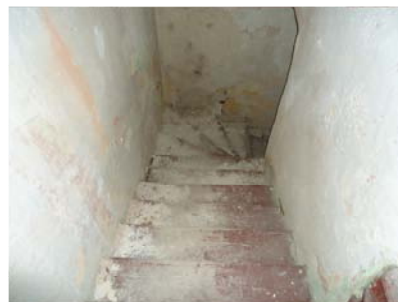
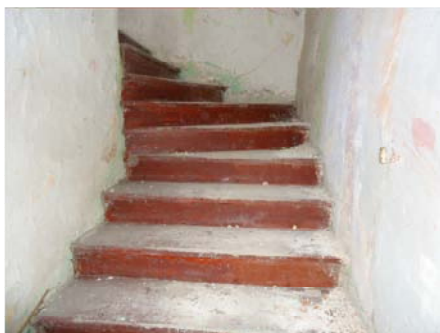
- materiál: dřevěný masiv (předpoklad smrk)
- povrchová úprava: prvek opatř. hnědým krycím nátěrem, částečně setřen

prvek bude řemeslně opraven a ponechán in situ

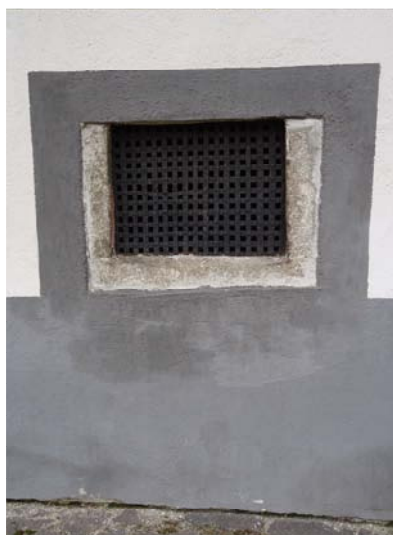
- materiál: žula
- povrchová úprava: bez úpravy

prvek bude restaurován restaurátorem s příslušnou licencí ministerstva kultury (restaurátor před zahájením prací zpracuje restaurátorský záměr, po dokončení restaurování vypracuje restaurátorskou zprávu) a ponechán in situ

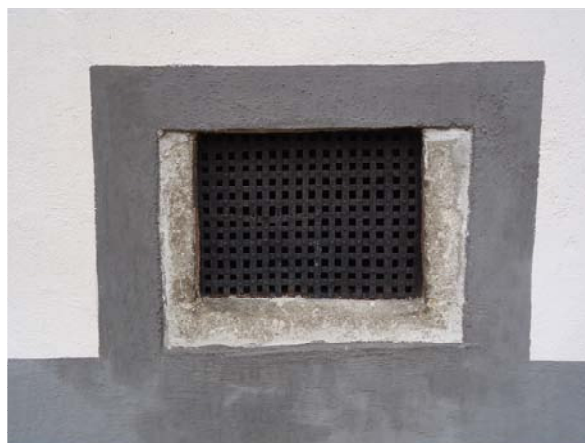
- materiál: ocelová pásovina průměr 20 / 4 a 20 / 20 mm, 17 svislých prutů, 13 vodorovných prutů
- povrchová úprava: bez úpravy

prvek bude řemeslně opraven a ponechán in situ
