INVENTARIZAČNÍ KARTA

OPRAVA A REKONSTRUKCE KLÁŠTERŮ ČESKÝ KRUMLOV - ČÁST AREÁLU BÝVALÉHO KLÁŠTERA ŘÁDU SV. KLÁRY

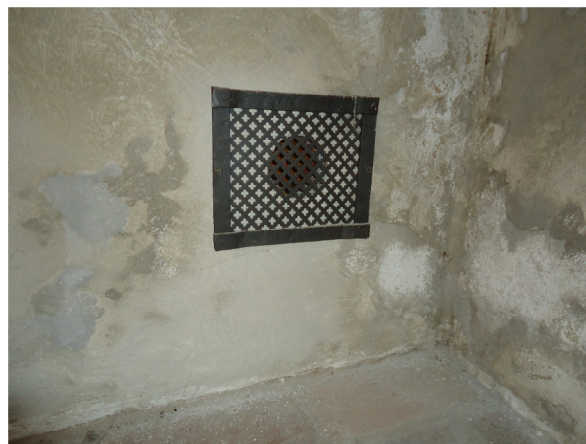
0-17b

název, označení: kovaná ventilační mřížka z ocelové
nýtované pásoviny a perforovaného plechu

umístění: suterén - 1. pp
m. č. K4-1-002

stav: ☒ nepoškozený ☐ poškozený ☐ silně poškozený

- materiál: ocelový plech
- povrchová úprava: prvek opatř. černým grafitovým nátěrem

prvek byl vyroben dle PD - DOMUS, bude ošetřen a ponechán in situ

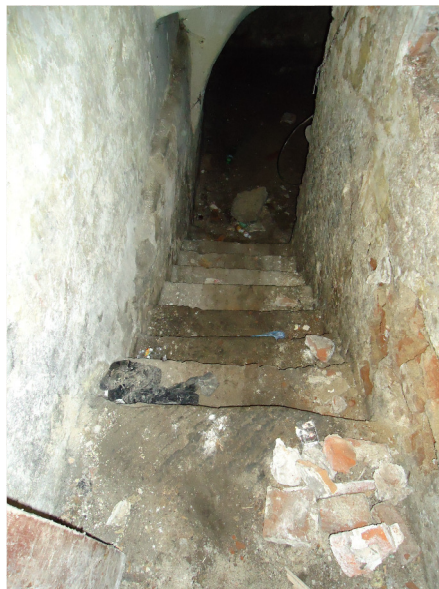
0-30

název, označení: výstupní kamenný stupeň
z jednoramenného cihelného schodiště

umístění: suterén - 1. pp
m. č. K3-01-003

rozměry prvku: 197 / 300 mm
šířka schodu 1000 mm

- materiál:
- povrchová úprava: prvek je pouze hrubě opracován

prvek bude řemeslně opraven a ponechán in situ

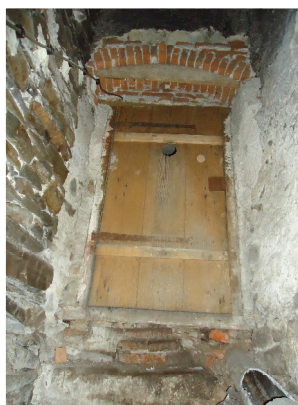
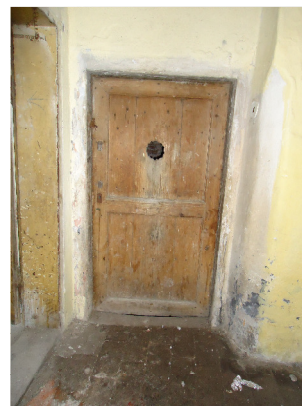
1-12

název, označení: dřevěná fošnová robustní zárubeň s polodrážkou, křídlo dvoukazetové, ze sklepa svlakové

umístění: přízemí - 1. np
m. č. K1-1-001

stav: ☐ nepoškozený ☒ poškozený ☐ silně poškozený

- materiál: dřevěný masiv
- povrchová úprava: prvek opatř. světle hnědým nátěrem
- kování: 2 x kované pásové svlaky, myšákový zámek

prvek bude řemeslně opraven a ponechán in situ

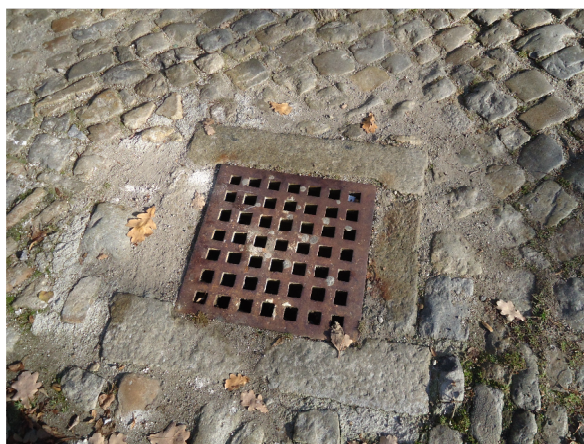
1-80i

název, označení: kamenný rám pro kanalizační mříž

umístění: přízemí - 1. np
parter

rozměry prvku: 760 / 730 - 810 mm (vnější půdorysný rozměr)

- materiál: žula
- povrchová úprava: bez úpravy

prvek bude řemeslně opraven a ponechán in situ

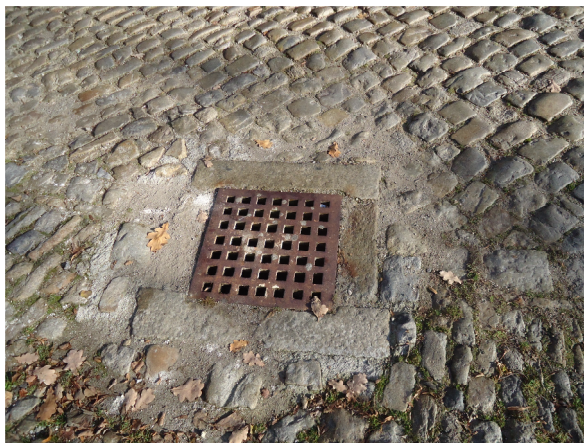
1-80j

název, označení: mříž kanalizační šachty

umístění: přízemí - 1. np
parter

rozměry prvku: 470 / 470 mm (půdorysný rozměr)

- materiál: litina
- povrchová úprava: bez úpravy

prvek bude řemeslně opraven a ponechán in situ

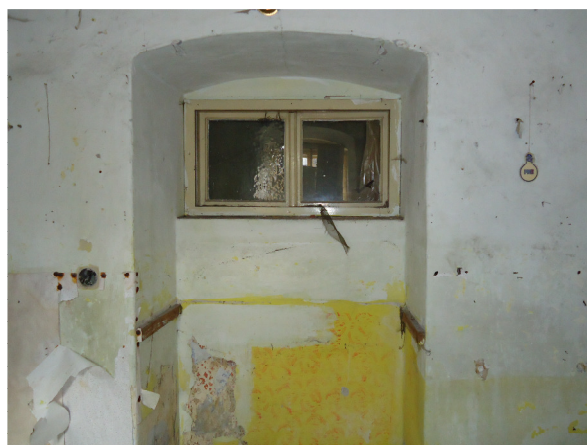
1-135

název, označení: dvoukřídlé okno s profilací a klapačkou

umístění: přízemí - 1. np
m. č. K1-1-017a

druh prvku: ☒ truhlářský ☐ kovářský ☐ zámečnický ☐ kamenický ☐ ostatnípůvodnost: ☐ historický ☒ novodobýstav: ☐ nepoškozený ☒ poškozený ☐ silně poškozenýzpůsob ochrany: ☐ odstranění ☒ demontáž vč. opravy ☐ ponechání na místě + oprava ☐ restaurování

- materiál: dřevěný masiv (předpoklad - smrk),
- povrchová úprava: dřevo opatř. nátěrem odstín slonová kost
- kování: 4 x typový závěs s trny
1 x obrtlík
8 x rohovník
1 x středový úchyt

hodnotné části budou demontovány a osazeny na nový prvek - viz typologie nově navržených atypických prvků

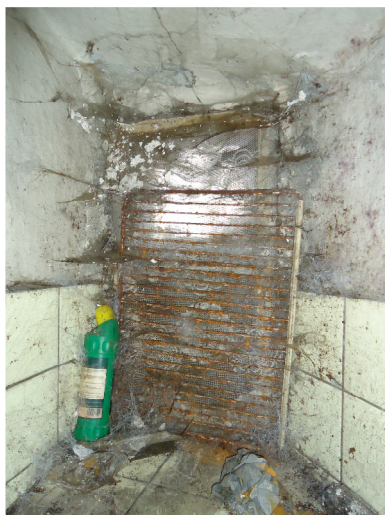
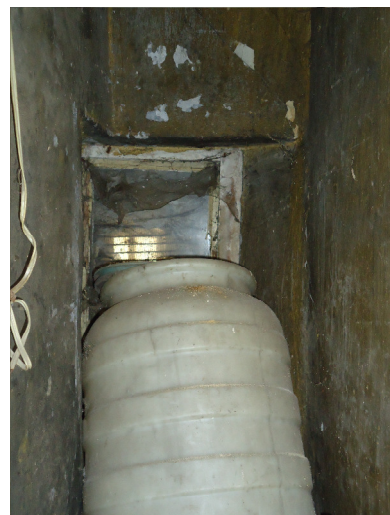
1-223

název, označení: okno jednokřídlé dvojité 2 tabulkové,
zřejmě dovnitř a ven otevíravé

umístění: přízemí - 1. np
m. č. K2-1-025

stav: ☐ nepoškozený ☒ poškozený ☐ silně poškozený

- materiál: dřevěný masiv
- povrchová úprava: prvek opatřen nátěrem odstín slon. kost
- kování: nečitelné
- stav prvku nemohl být plně klasifikován z důvodu nepřístupnosti

prvek bude řemeslně opraven a doplněn novým vnějším křídlem v 2 tabulkovém provedení - viz typologie nově navržených atypických prvků a ponechán in situ

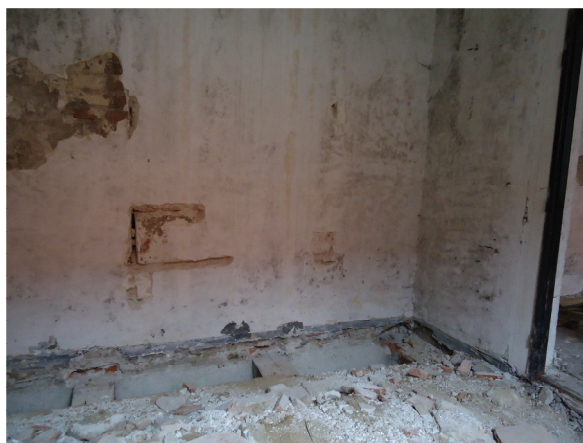
2-52d

název, označení: zazděný dřevěný parapet

umístění: 1. patro - 2. np
m. č. K1-2-051

- materiál: dřevěný masiv
- povrchová úprava: prvek je zazděn

prvek bude řemeslně opraven a ponechán in situ

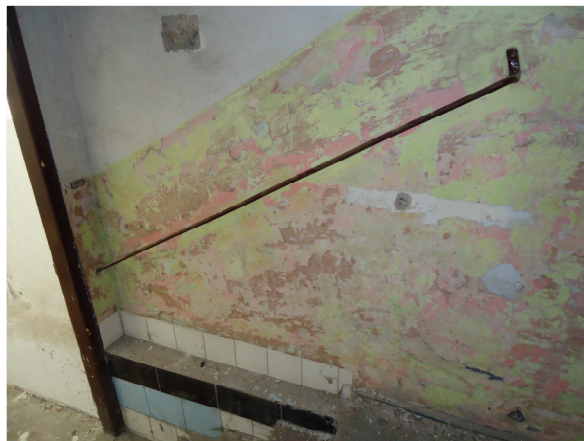
2-99b

název, označení: novodobé ocelové madlo průměr 16 mm

umístění: 1. patro - 2. np
m. č. K3-2-001

- materiál: ocelová kulatina
- povrchová úprava: prvek opatřen zbytky hnědého nátěru

prvek bude řemeslně opraven a ponechán in situ

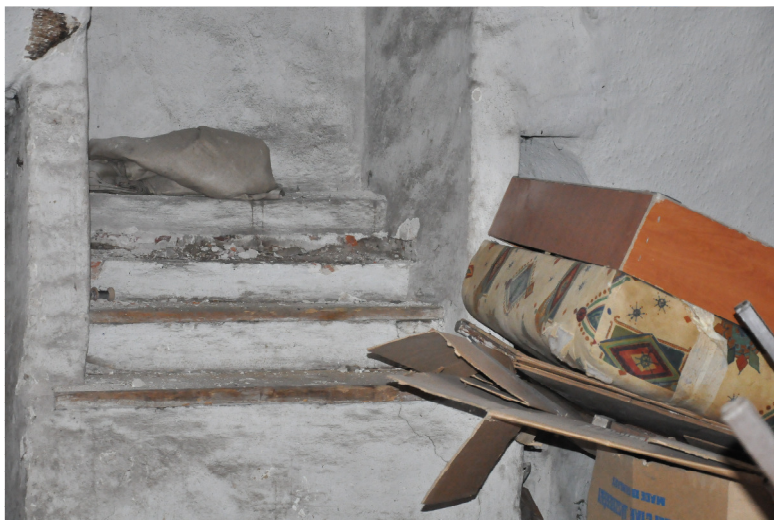
2-102b

název, označení: fragment schodiště - 3 x dřevěné stupnice
bez profilace, podstupnice omítané

umístění: 1. patro - 2. np
m. č. K2-2-001

stav: ☐ nepoškozený ☒ poškozený ☐ silně poškozený

- materiál: dřevěný masiv
- povrchová úprava: bez úpravy

prvek bude řemeslně opraven a doplněn a ponechán in situ

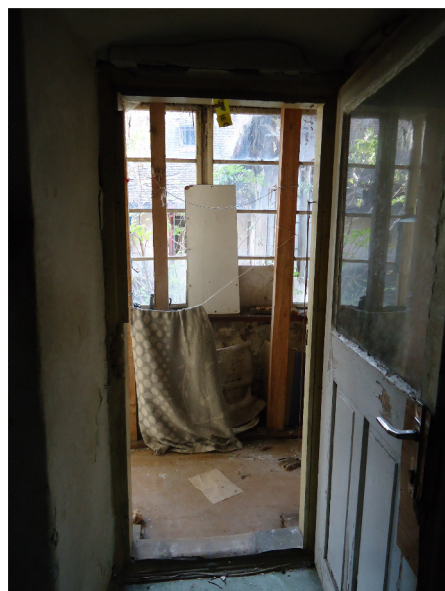
2-115

název, označení: dveře kazetové, v horní části prosklené,
do obložkové zárubně s bohatou lištovou profilací,
původně ven a dovnitř otevíravé - chybí
venkovní křídlo

umístění: 1. patro - 2. np
m. č. K2-2-020

- materiál: dřevěný masiv
- povrchová úprava: prvek opatřen nátěrem odstín slon. kost
- kování: 2 x typový dveřní závěs (pro již neexistující venkovní křídlo), 2 x atypický dveřní závěs s jednoduchou profilací, novodobá klika se štítky

prvek bude řemeslně opraven, ev. bude provedena jeho tvarová replika za použití hodnotných prvků, nepočítá se s doplněním venkovního křídla

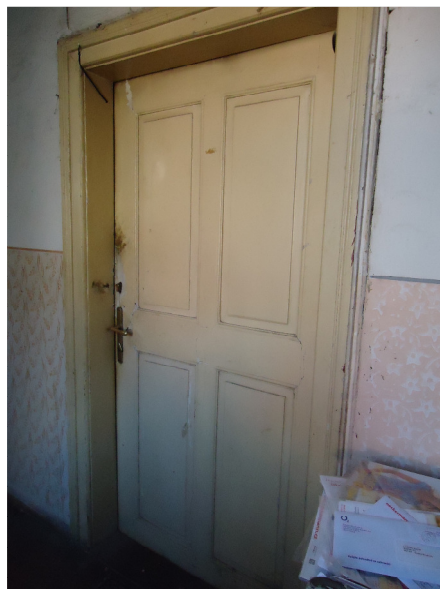
2-122

název, označení: dveře kazetové do obložkové zárubně
s bohatou lištovou profilací

umístění: 1. patro - 2. np
m. č. K2-2-015

stav: ☐ nepoškozený ☒ poškozený ☐ silně poškozený

- materiál: dřevěný masiv
- povrchová úprava: prvek opatřen nátěrem odstín slon. kost
- kování: mosazná klika a štítky, 2 x atypický dveřní závěs s jednoduchou profilací

prvek bude řemeslně opraven, ev. bude provedena jeho tvarová replika za použití hodnotných prvků

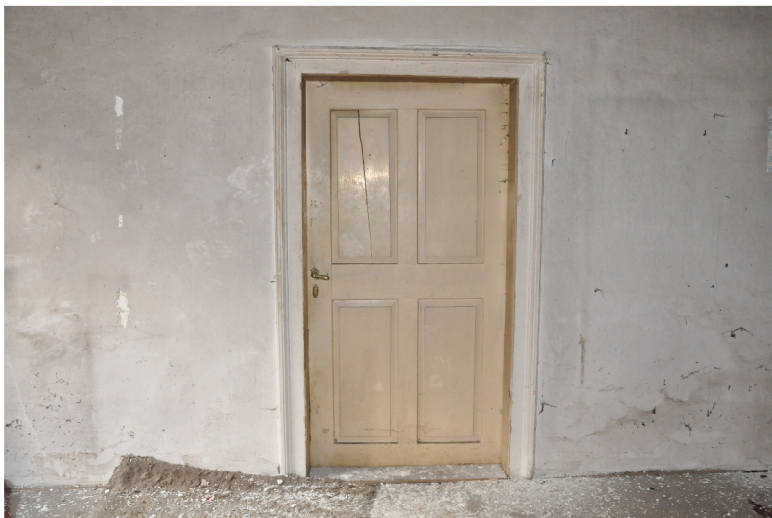
2-122b

název, označení: dveře kazetové do obložkové zárubně
s bohatou lištovou profilacíumístění: 1. patro - 2. np
m. č. K2-2-015

- materiál: dřevěný masiv
- povrchová úprava: prvek opatřen nátěrem odstín slon. kost
- kování: mosazná klika a štítky, 2 x atypický dveřní závěs s jednoduchou profilací

prvek bude řemeslně opraven, ev. bude provedena jeho tvarová replika za použití hodnotných prvků

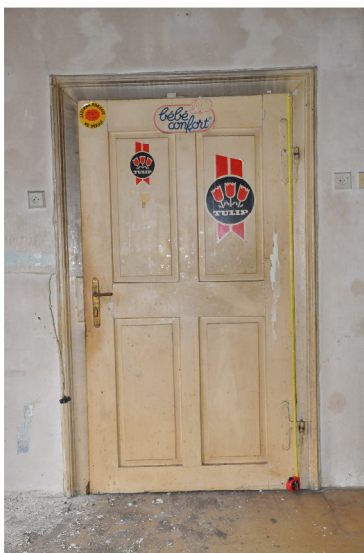
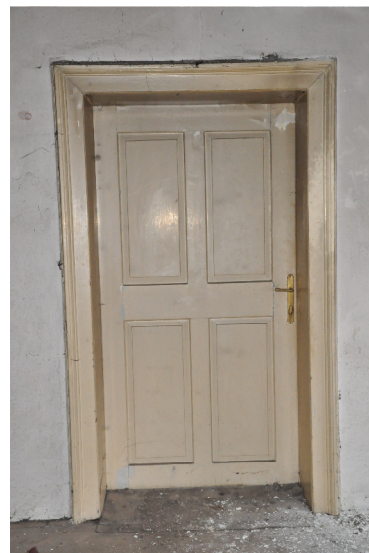
2-124b

název, označení: dveře kazetové do obložkové zárubně
s bohatou lištovou profilací

umístění: 1. patro - 2. np
m. č. K2-2-010

stav: ☐ nepoškozený ☒ poškozený ☐ silně poškozený

- materiál: dřevěný masiv
- povrchová úprava: prvek opatřen nátěrem odstín slon. kost
- kování: mosazná klika a štítky, 2 x atypický dvevní závěs s jednoduchou profilací

prvek bude řemeslně opraven, ev. bude provedena jeho tvarová replika za použití hodnotných prvků

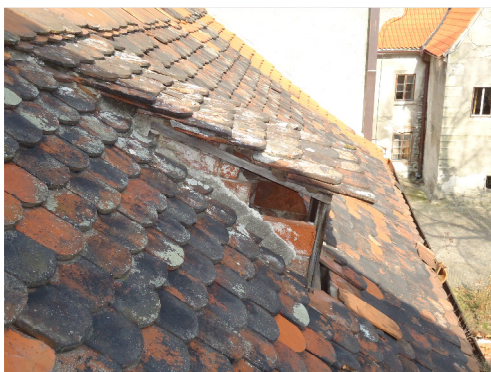
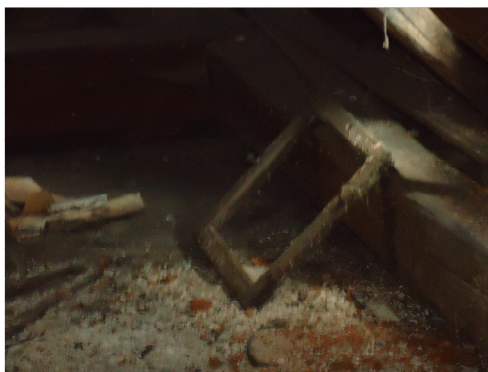
3-123

název, označení: střešní vikýř pultový, okenní křídlo bez
skleněné výplně vsazené z rámu - na
podlaze krovu

umístění: krov - 3. np
m. č. K2-3-014

stav: ☐ nepoškozený ☐ poškozený ☒ silně poškozený

- materiál: dřevěný masiv
- povrchová úprava:
bez úpravy

prvek bude řemeslně opraven a doplněn, výsledné řešení bude záviset na dispozičních úpravách objektu dle platné PD

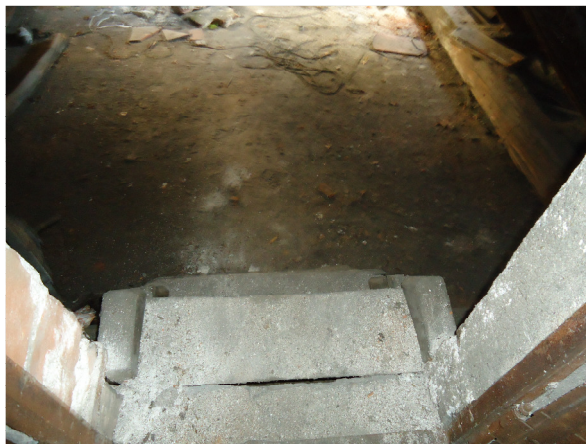
3-124

název, označení: 3 vyrovnávací schůdky dřevěné
schodnicovéumístění: krov - 3. np
m. č. K2-3-krov

- materiál: dřevěný masiv
- povrchová úprava: bez úpravy

prvek bude řemeslně opraven a doplněn, výsledné řešení bude záviset na dispozičních úpravách objektu dle platné PD
