# ČESKÝ KRUMLOV, KLÁŠTER MINORITŮ - KOSTEL

TABULKY PRVKŮ

Prosinec / 2014 Ing. Šantavá

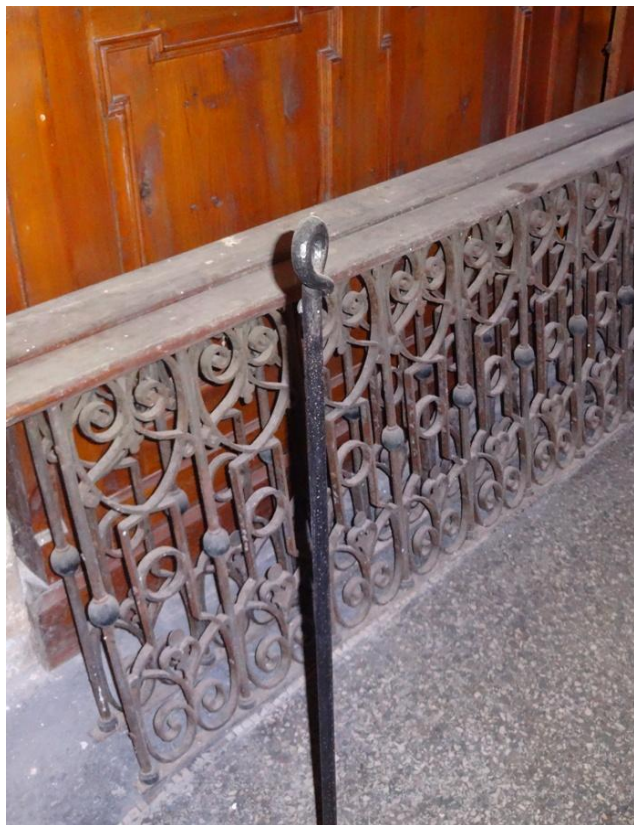
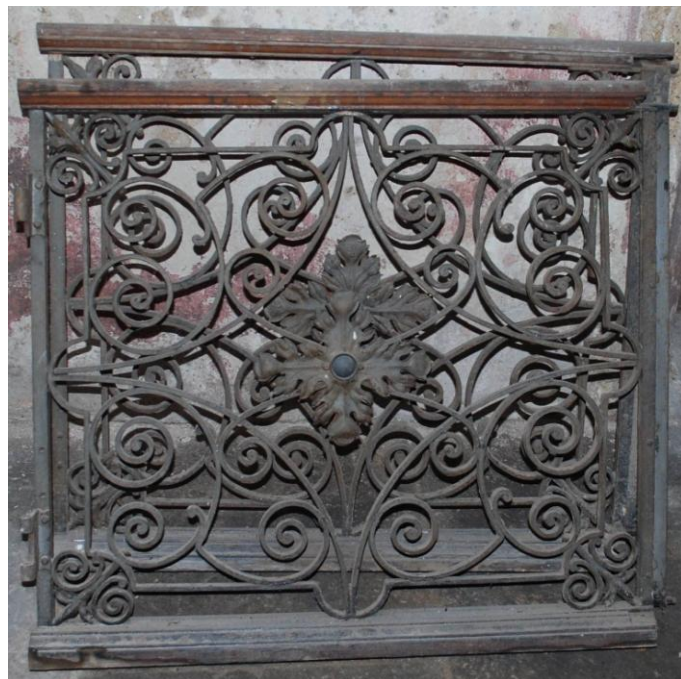
**MŘ/1**

Chórová přepážka ze dvou kusů, s dřevěným madlem + dvoukřídlová vrátka (zámečnická práce) s dřevěným madlem a spodním prahem.

Napadena korozí, poškozený nátěr, chybí spodní práh (?)

Celkový pohled

Detail – dvířka

Osadit na původní místo, ošetřit proti korozi, opatřit novým černým nátěrem (kuličky modrým), dřevěné prvky přetřít nátěrem s voskem; doplnit spodní práh

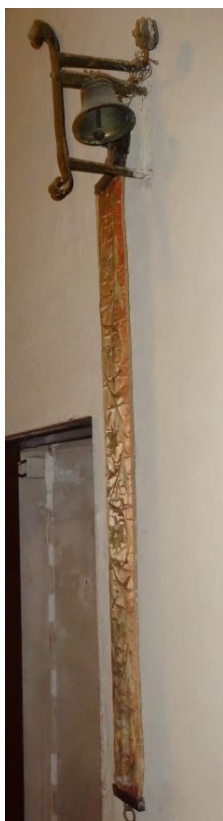
**ZV/2**

Zvonek zavěšený na kované konzole, s hedvábnou vyšívanou stuhou.

Uprášené a ušpiněné.

Celkový pohled

Nosnou konzolu ošetřit proti korozi, bronzový povrch zvonku navoskovat, stuhu odborně očistit. (před výmalbou demontovat pouze stuhu, zvonek a konzolu zakrýt).

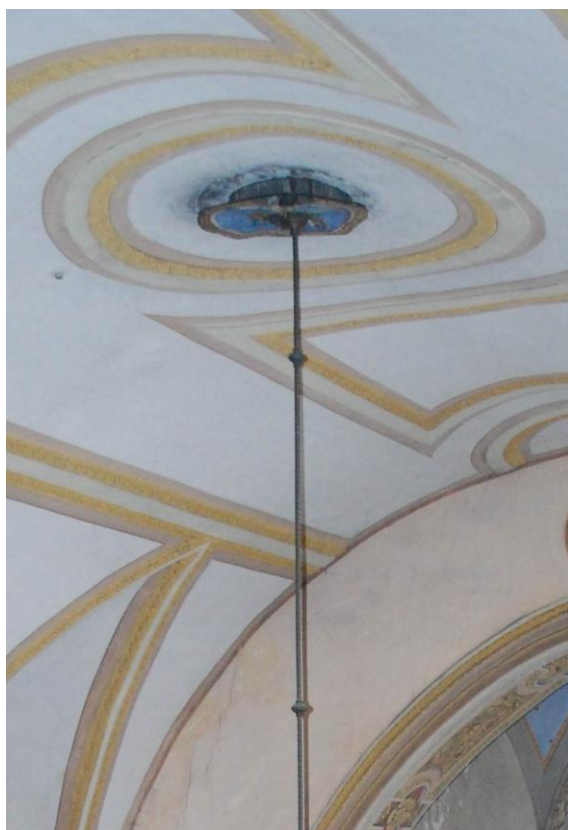
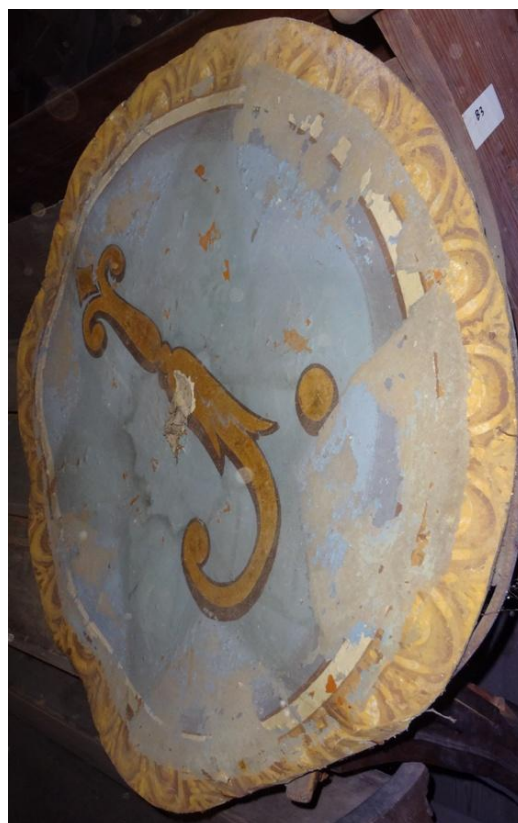
**TE/3.1-2**

Kruhový malovaný terč zakrývající závěs lustru, karton na dřevěném rámu

Dožitý

Celkový pohled

Detail

Zachované dva terče odborně ošetřit a uložit na vhodné místo, zhotovit kopie na Cu plechu - 3 ks.

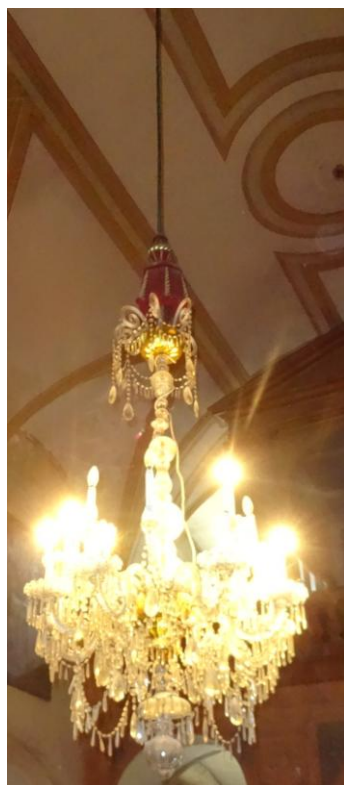
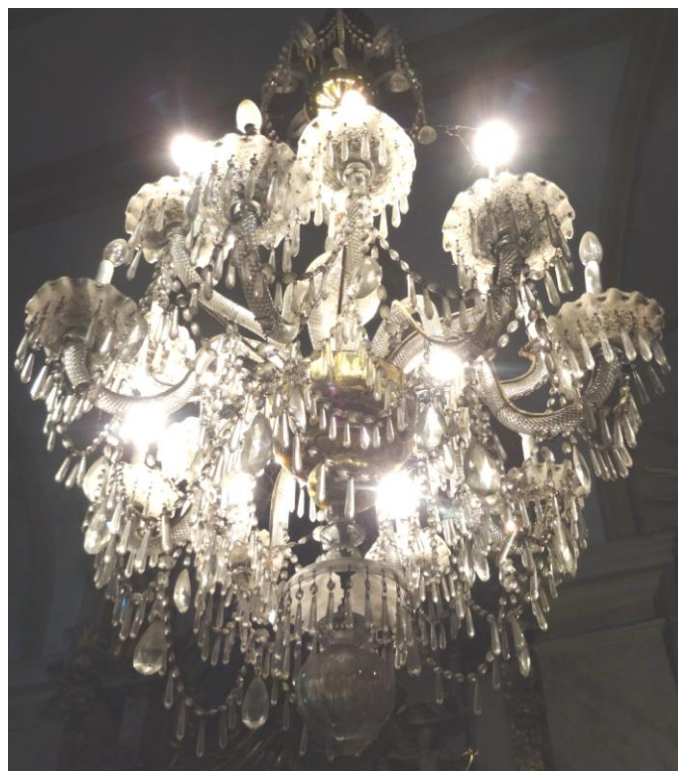
**SV/4**

Lustr s křišťálovými ověsy osazený novodobými „svíčkami“.

Silně uprášený.

Celkový pohled

Detail

Svěsit, demontovat ověsy, ultrazvukem vyčistit skleněné díly, zkontrolovat nosnou konstrukci, vyměnit vnitřní elektrické rozvody, osadit nové světelné zdroje totožného tvaru jako stávající, znovu pověsit.
