Podélný profil vodovodu :

## Řad 2

<p>Stavba :</p> <p><b>Č.Krumlov, Na Dlouhé zdi - sanace vodovodu</b></p>	<p>Vypracoval : J.Sváček</p> <p>Datum : 01.2024</p> <p>Č.kazárky : 2-401-01-PS</p>
	<p>Název výkresu :</p> <p><b>Podélný profil vodovodu - Řad 2</b></p>

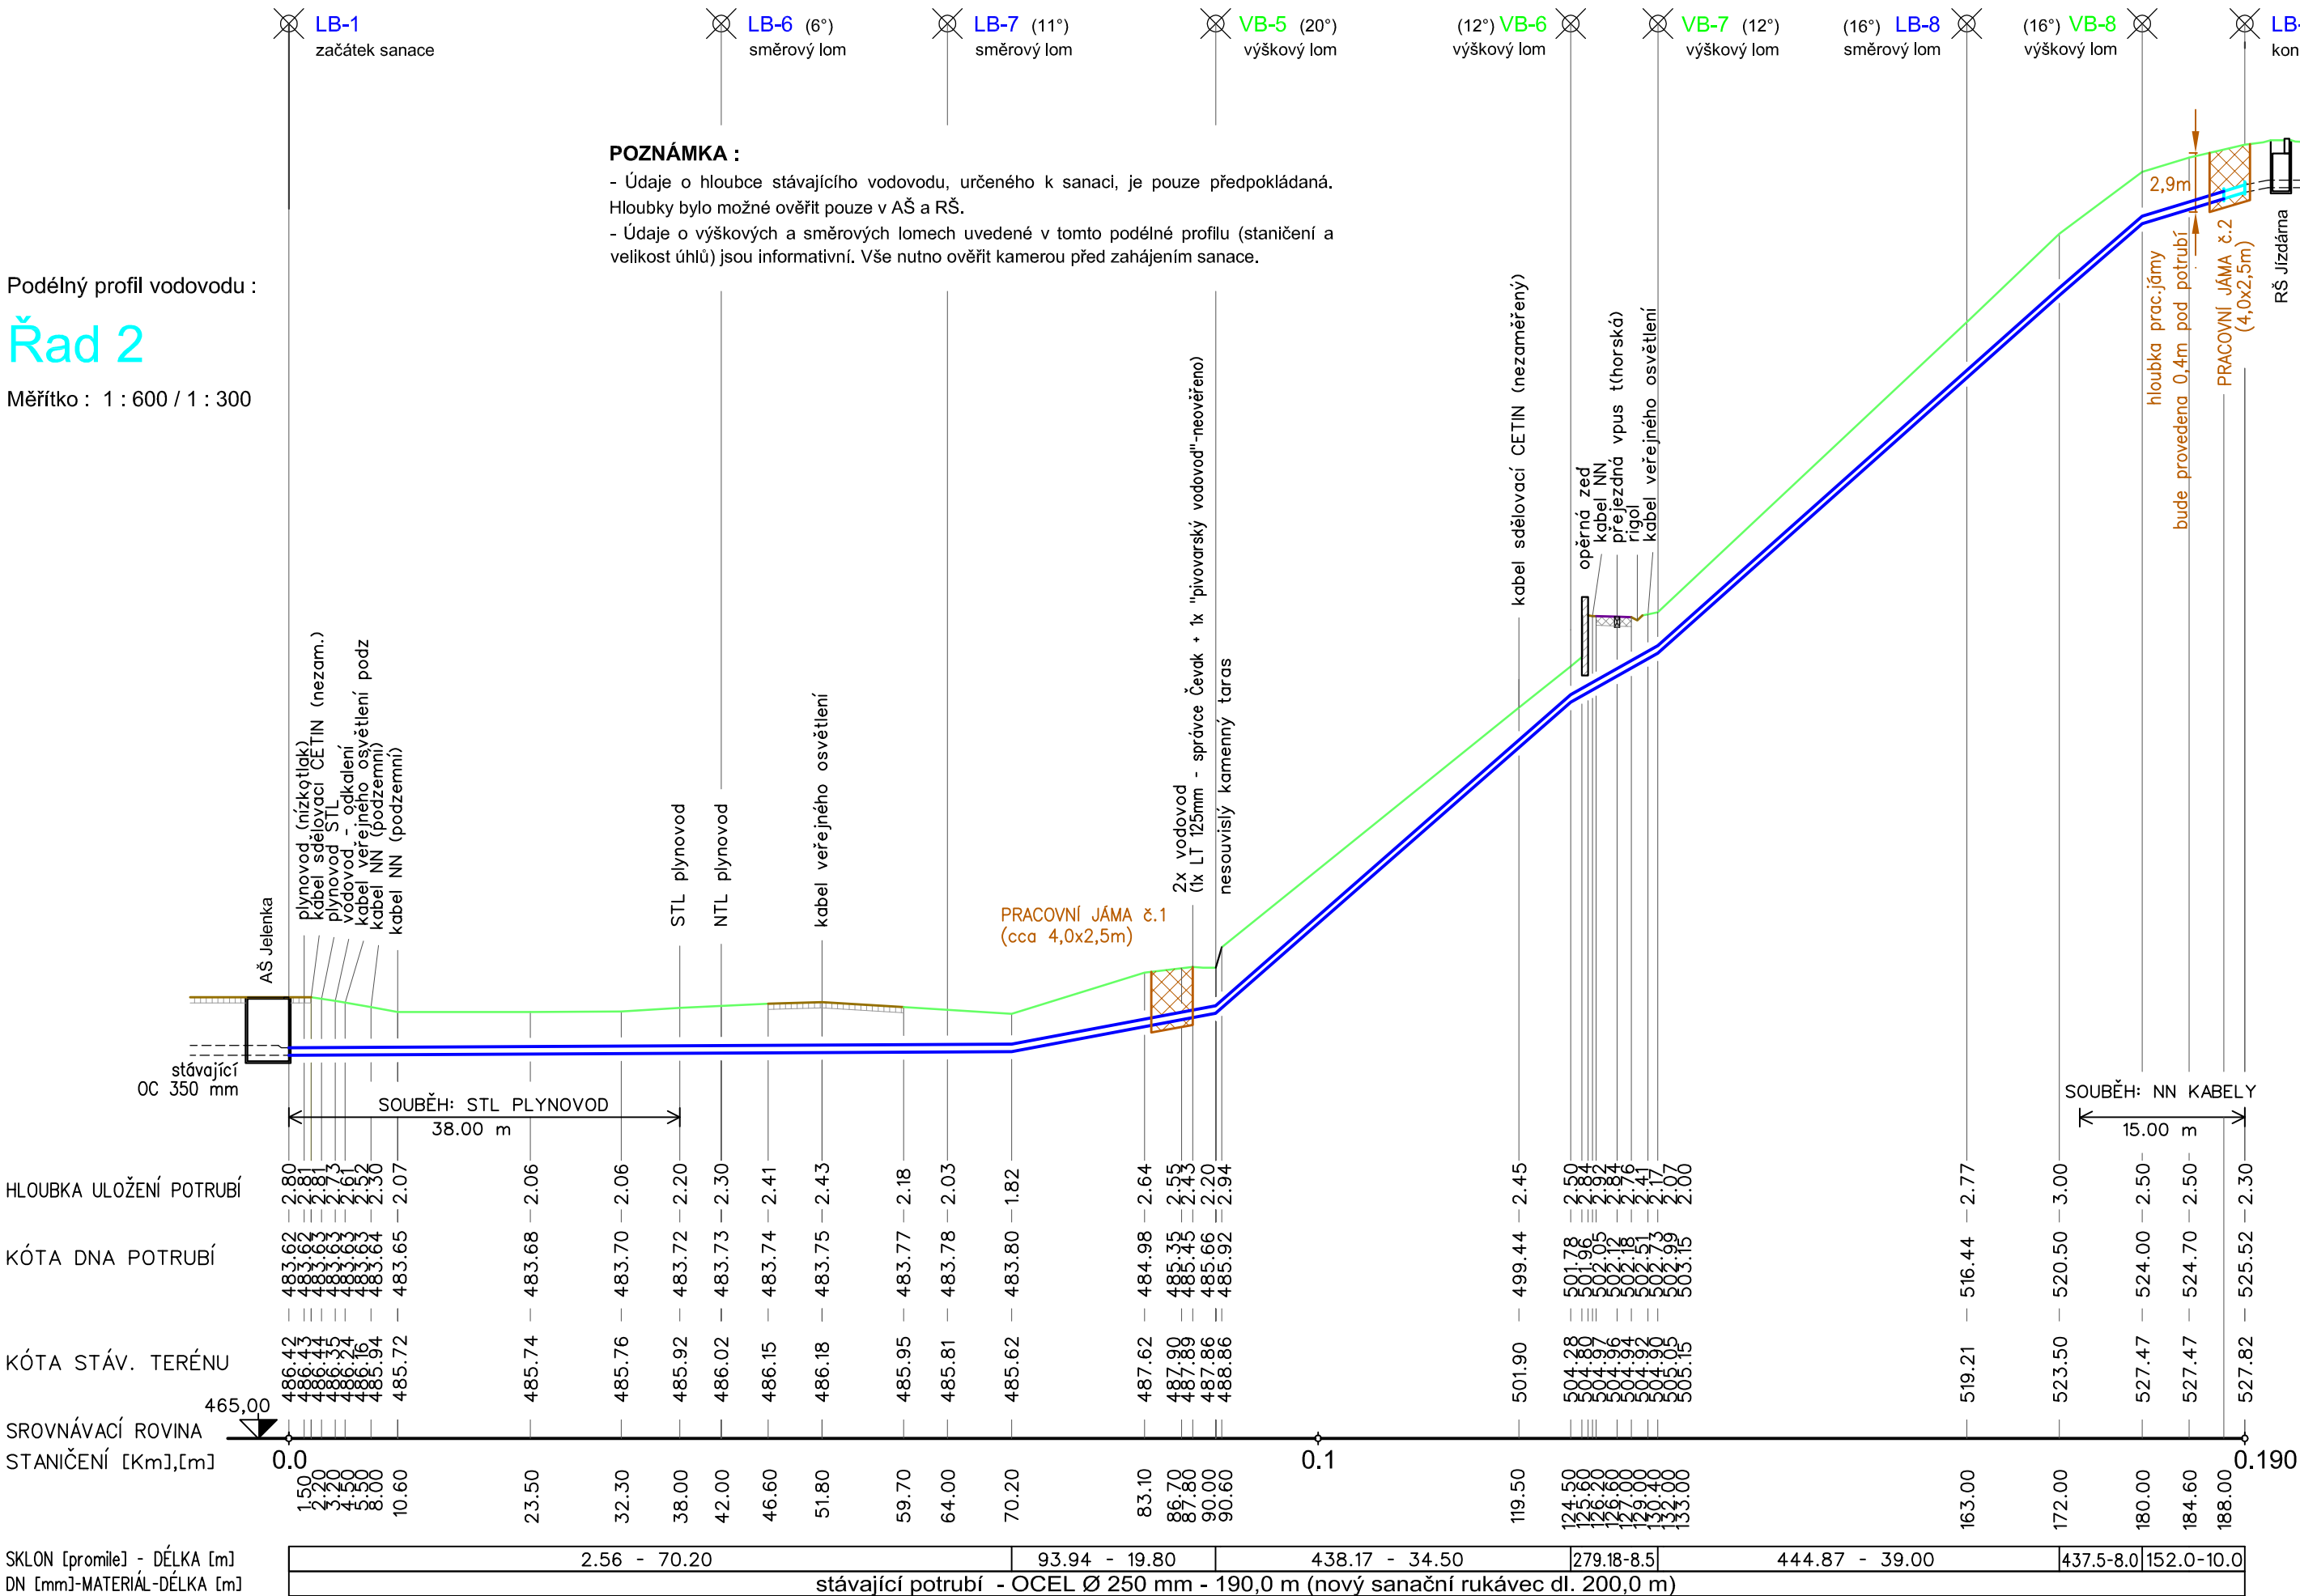
k.ú. ČESKÝ KRUMLOV													chodník-kam.dlažba		živičná komunikace	
zpevn.cesta	trávník (nezpevněný terén)	zpevn.cesta	nezpevněný terén	svah - stromy	opěrná zeď			rigol-dlažděný	svah - stromy			louka/keře				
947/3		1358/1		941/5		1335		842/1		841/1	1340/12	841/1

Měřítko : 1 : 600 / 1 : 300
