Název akce : **Demolice bazénu v Českém Krumlově, p.č. 3415/1**

Číslo zakázky : **SP 2024/28**

TECHNICKÁ ZPRÁVA

Zdravotně technické instalace

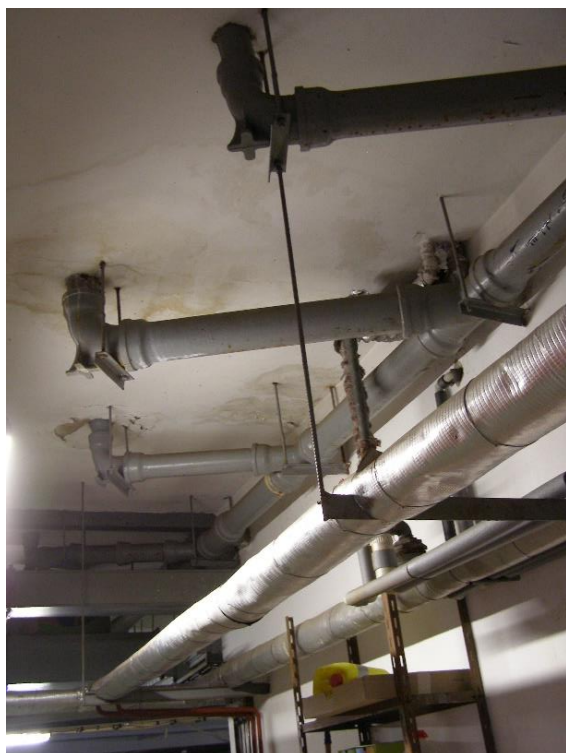
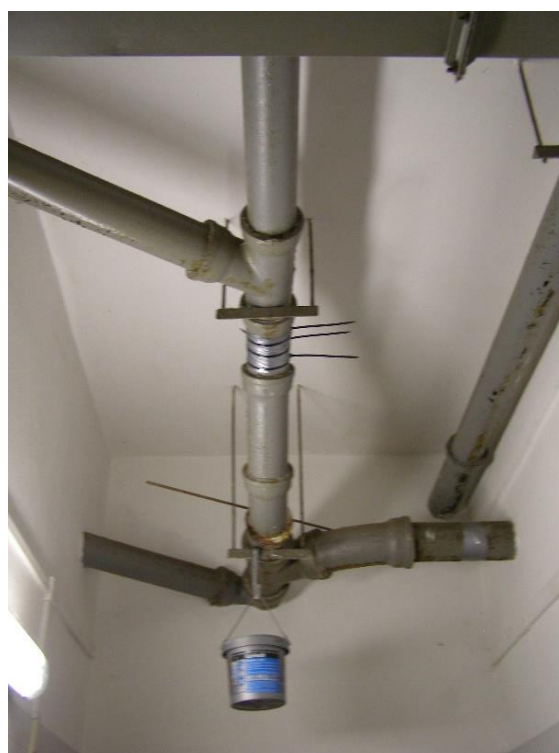
Rozvody vnitřní kanalizace jsou v částech zasažených požárem zničené. V částech nezasazených požárem jsou odpojené, ale nezničené. Rozvody vnitřní kanalizace a bazénové technologie v 1.PP jsou funkční. Instalace vedoucí do 1.NP je odstavena z důvodu požáru.

Demontáž plastového a litinového potrubí vnitřní kanalizace a bazénové technologie bude probíhat postupně od těch částí stavby, které byly zasaženy požárem a jsou staticky nestabilní až po zbývající část stavby požárem nezasážené. Potrubí bude průběžně tříděno a odváženo na příslušné skládky.

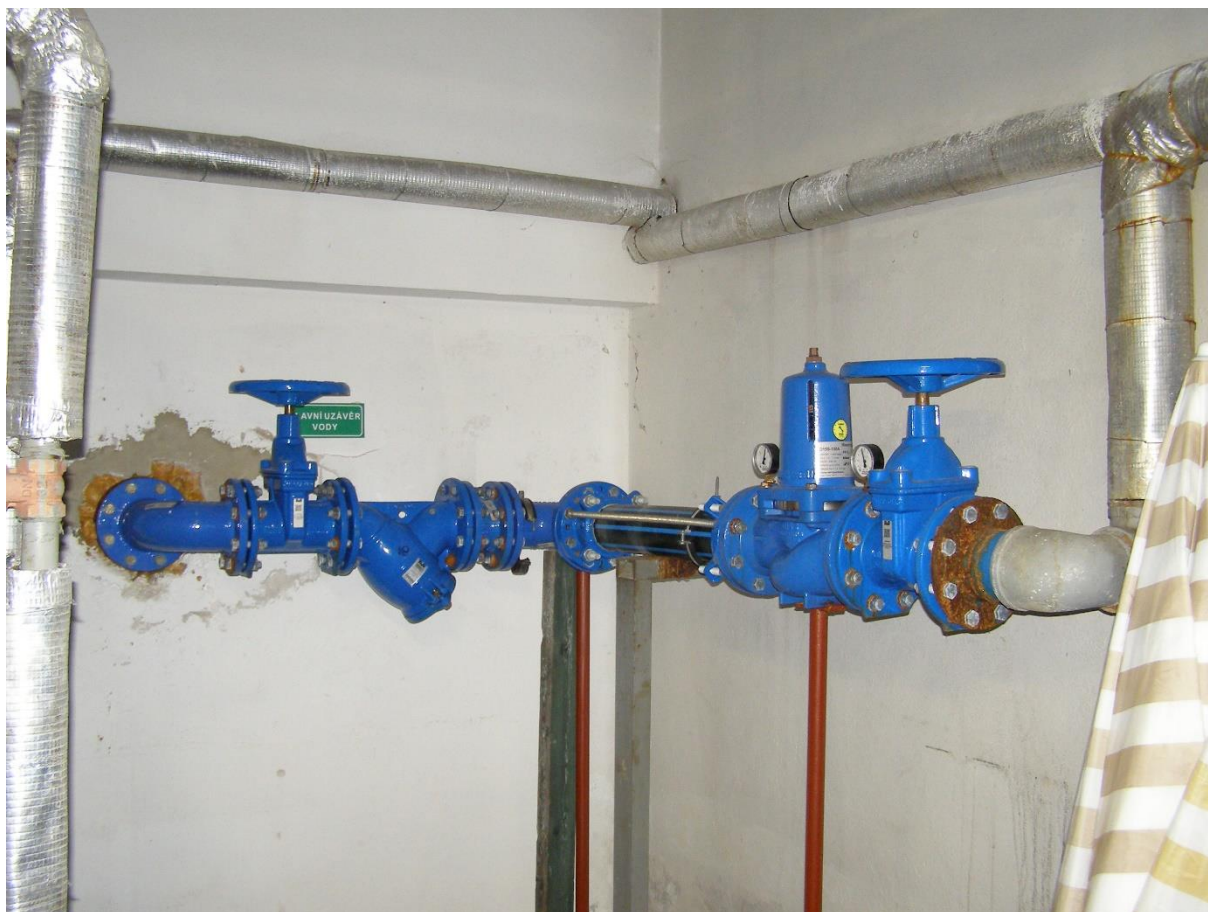
Objekt bazénu je napojen vodovodní přípojkou DN 100 ze stávajícího vodovodního řadu LT 100 ve Fialkové ulici. Před objektem je umístěna betonová vodoměrná šachta s fakturačním vodoměrem. Za obvodovou stěnou v 1.PP je osazen hlavní uzávěr vody, čistící kus s filtrem a membránový redukční ventil. Ve vodoměrné šachtě za vodoměrem bude odpojeno stávající potrubí DN 100 pro bazén a bude nahrazeno provizorním potrubím DN 25 ukončené kulovým uzávěrem pro možnost napojení vody potřebné při demolici objektu.

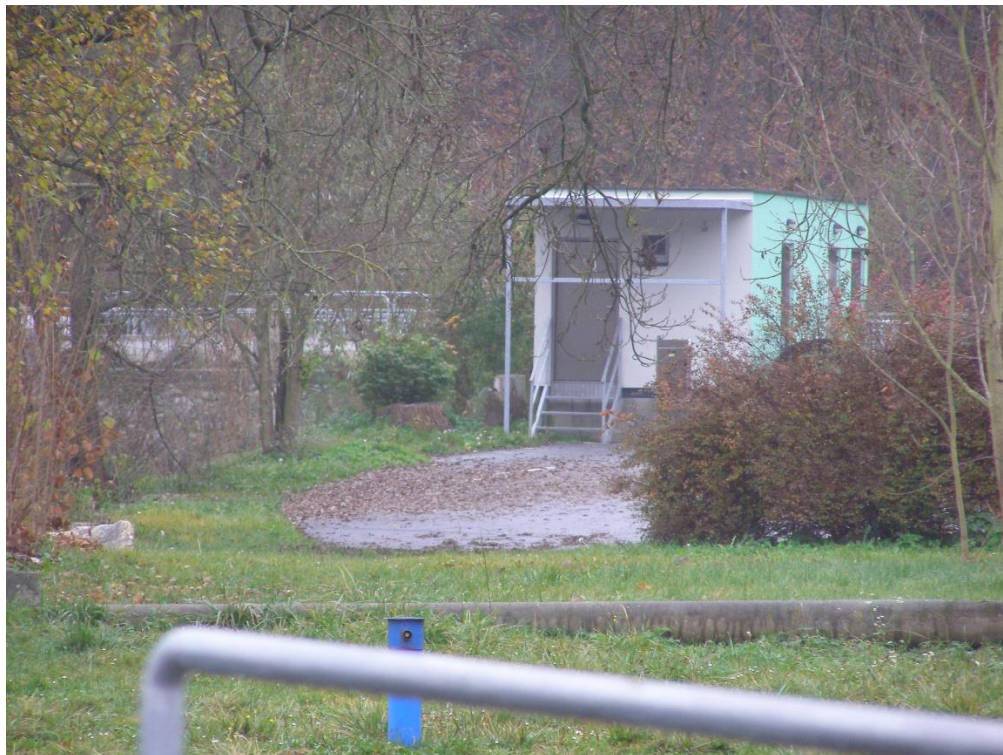
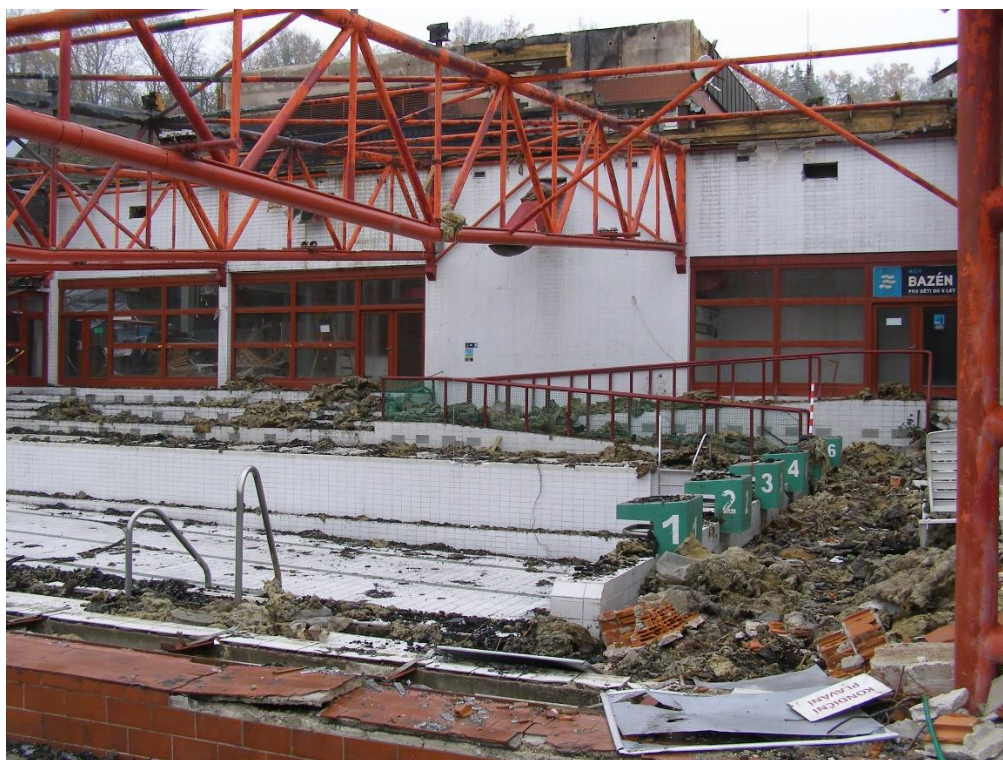
Z objektu bazénu je na rozvod vody napojeno veřejné WC u parkoviště P7. Před odpojením této vodovodní přípojky bude zajištěno nové zásobování vodou veřejného WC mimo areál bazénu.

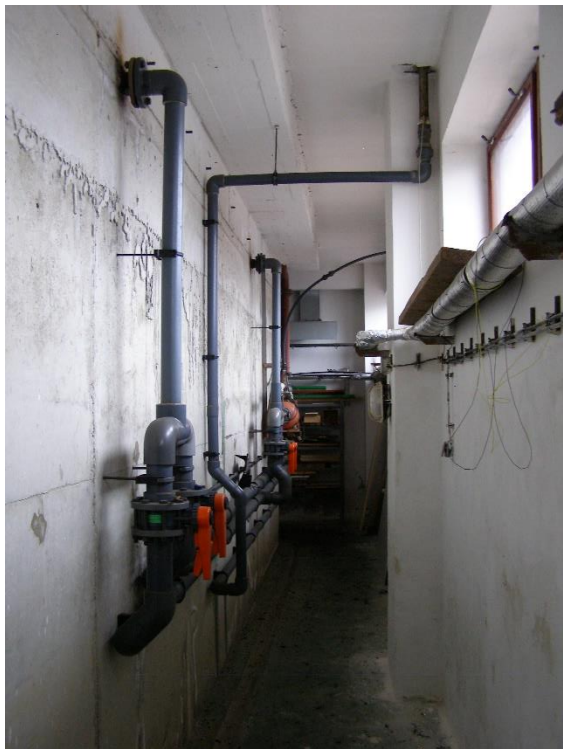
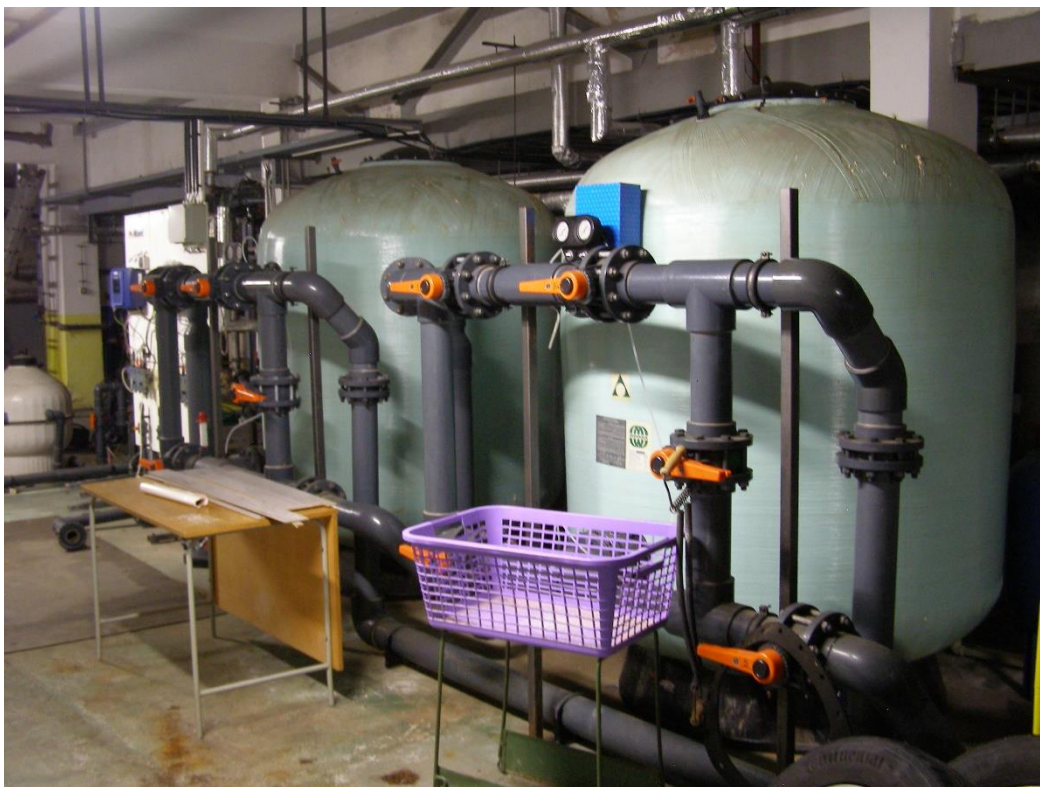
Rozvody vody jsou v částech zasažených požárem zničené. V 1.PP zůstali zcela funkční rozvody vody, vodovodní armatury, bazénová technologie a ohřev teplé vody.

Demontáž potrubí vodovodu a bazénové technologie bude probíhat postupně od těch částí stavby, které byly zasaženy požárem a jsou staticky nestabilní až po zbývající část stavby požárem nezasážené. Potrubí budou průběžně tříděno a odváženo na příslušné skládky.
