INVENTARIZAČNÍ KARTA

OPRAVA A REKONSTRUKCE KLÁŠTERŮ ČESKÝ KRUMLOV - ČÁST AREÁLU BÝVALÉHO KLÁŠTERA ŘÁDU SV. KLÁRY

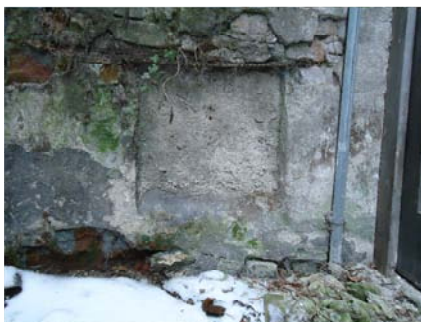
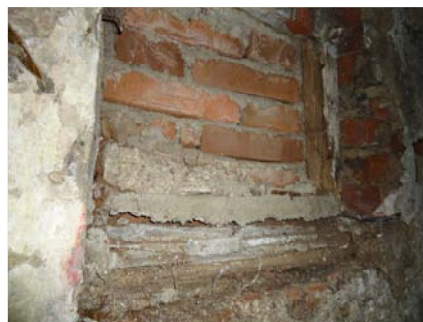
0-10

název, označení: zazděný okenní otvor s fragmentem
dřevěného okenního rámuumístění: suterén - 1. pp
m. č. K3-01-003

silně poškozený

prvek bude nahrazen - viz typologie nově navržených atypických
prvků

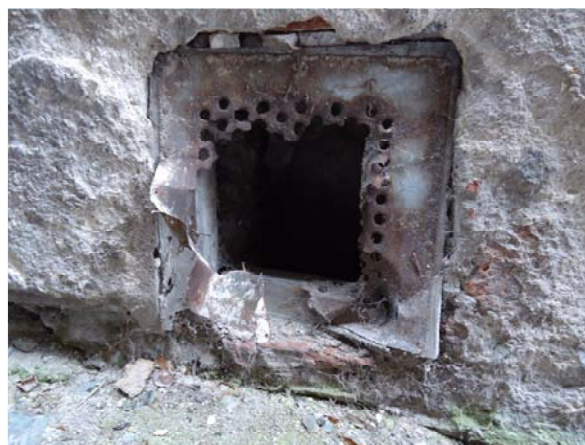
- materiál: rám překryt fragmentem zkorodovaného perforovaného plechu
- povrchová úprava: bez úpravy

prvek bude nahrazen - viz typologie nově navržených atypických prvků

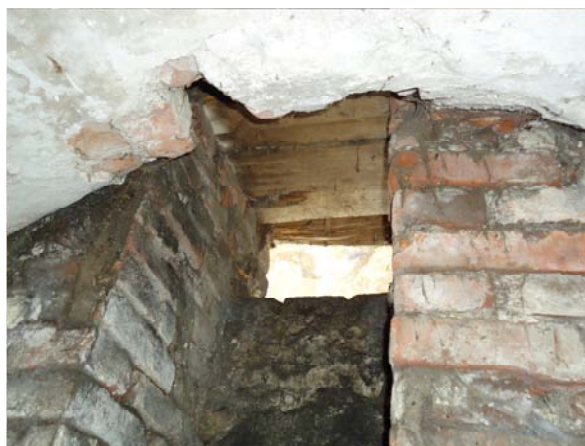
stav: ☐ nepoškozený ☐ poškozený ☒ silně poškozený

- materiál: dřevěný masiv - smrk,
prvek poškozený
- povrchová úprava: bez úpravy

nadpraží bude řemeslně opraveno a ponecháno in situ

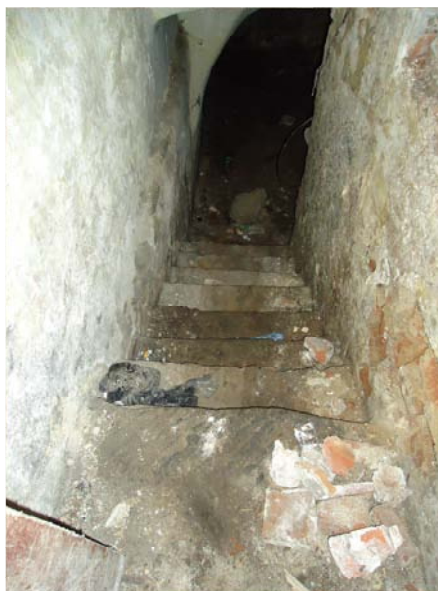
stav: ☐ nepoškozený ☒ poškozený ☐ silně poškozený

prvek bude řemeslně opraven a ponechán in situ

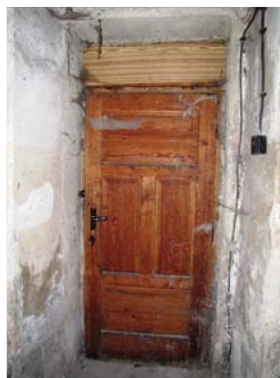
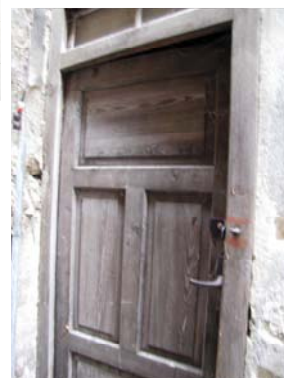
stav: ☐ nepoškozený ☐ poškozený ☒ silně poškozený

- materiál: dřevěný masiv (předpoklad - smrk)
- povrchová úprava: dřevo opatř. hnědým nátěrem
- kování: 2 x typový dvevní závěs, štítky s plastovou klikou a zámek novodobý typový ocel. petlice s očkem

prvek bude nahrazen - viz typologie nově navržených atypických prvků

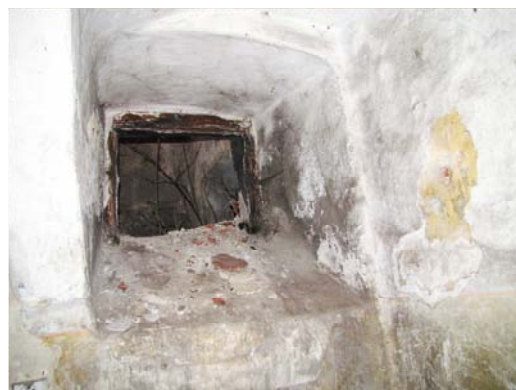
- materiál: dřevěný masiv (předpoklad - smrk)
- povrchová úprava: dřevo opatř. hnědým nátěrem

prvek bude nahrazen - viz typologie nově navržených atypických prvků

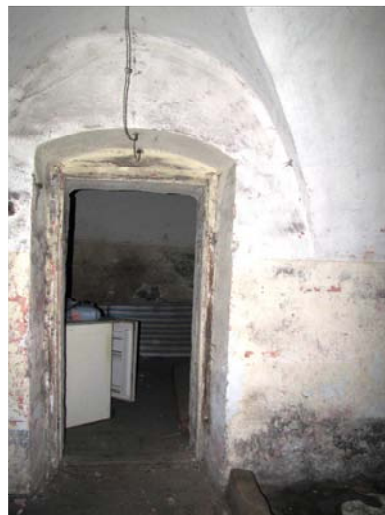
- materiál: dřevěný masiv (předpoklad - smrk)
- povrchová úprava: dřevo opatř. nátěrem odstín slon. kost

prvek bude odstraněn (dispoziční úprava - otvor bude zazděn)

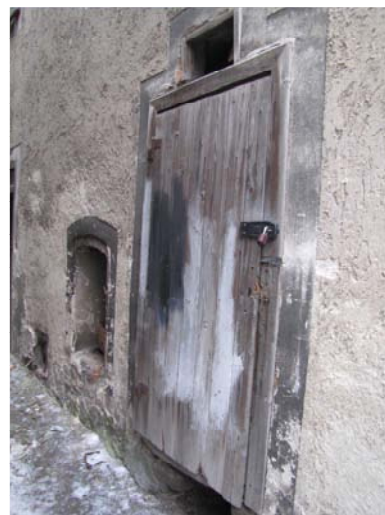
druh prvku: ☒ truhlářský ☐ kovářský ☐ zámečnický ☐ kamenický ☐ ostatnípůvodnost: ☐ historický ☒ novodobýstav: ☐ nepoškozený ☐ poškozený ☒ silně poškozenýzpůsob ochrany: ☐ odstranění ☐ demontáž vč. opravy ☒ ponechání na místě + oprava ☐ restaurování

- materiál: dřevěný masiv (předpoklad - smrk), z venku
prkenná výplň
- povrchová úprava: dřevo opatř. hnědým nátěrem
- kování: 2 x ocel. typ. závěs + novodobá petlice

provizorní výplň bude odstraněna, zárubeň a rám nadsvětlíku budou repasovány

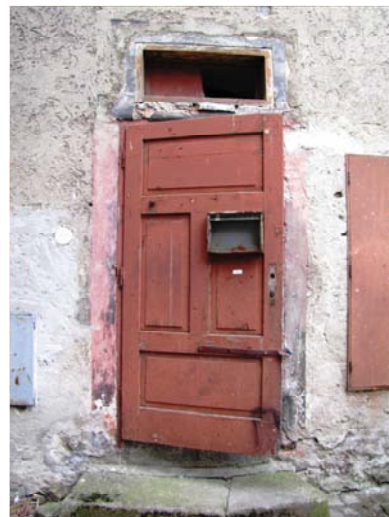
- materiál: dřevěný masiv, 4 kazety s jednoduchou profilací
- povrchová úprava: prvek opatř. hnědým nátěrem - zbytky
- kování: 1 x nová petlice
3 x novodobý závěs
zadlabací zámek

dveře budou nahrazeny - viz typologie nově navržených atypických
prvků, zárubeň bude řemeslně opravena a ponechána in situ

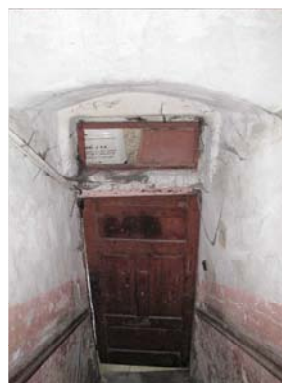
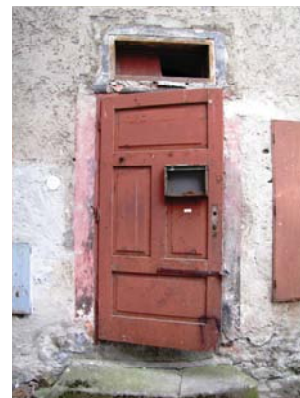
- materiál: dřevěný masiv, fošnový rám s polodrážkou
- povrchová úprava: prvek opatř. zbytky hnědého nátěru
- kování: 2 x kovaný obrtlík

výplň nadsvětlíku bude nahrazena - viz typologie nově navržených atypických prvků, rám nadsvětlíku bude řemeslně opraven a ponechán in situ

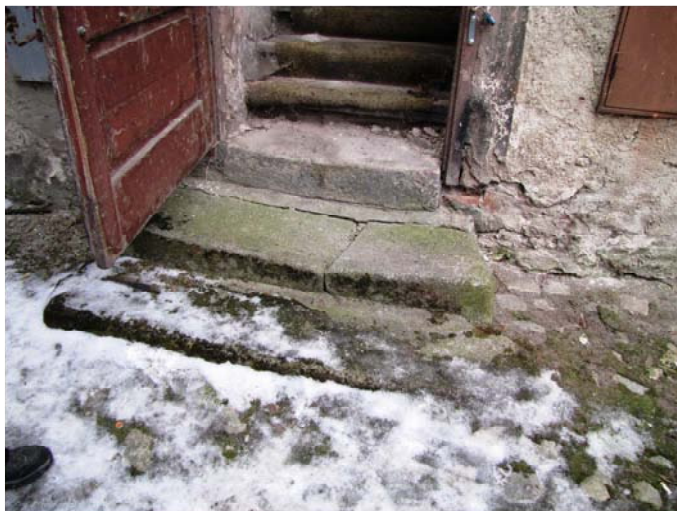
- materiál: žula
- povrchová úprava: bez úpravy

prvek bude řemeslně opraven a ponechán in situ

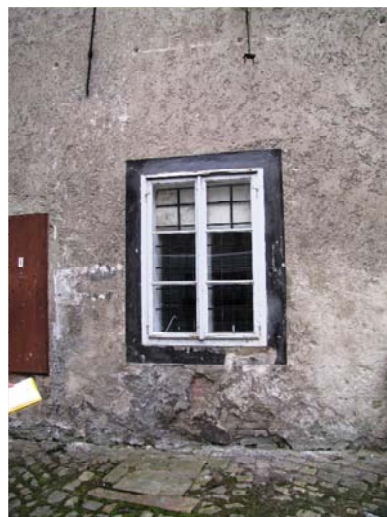
druh prvku: ☐ truhlářský ☒ kovářský ☐ zámečnický ☐ kamenický ☐ ostatnípůvodnost: ☒ historický ☐ novodobýstav: ☐ nepoškozený ☒ poškozený ☐ silně poškozenýzpůsob ochrany: ☐ odstranění ☐ demontáž vč. opravy ☒ ponechání na místě + oprava ☐ restaurování

- materiál: ocelová tyčovina
- povrchová úprava: bez úpravy

prvek bude řemeslně opraven a ponechán in situ

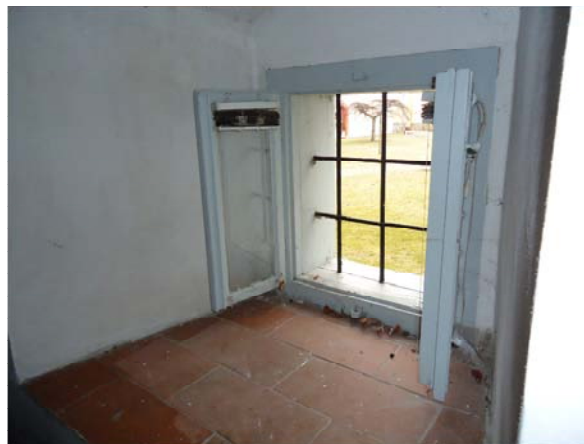
- materiál: dřevěný masiv (předpoklad - smrk)
- povrchová úprava: dřevo opatř. nátěrem odstín slonová kost
- kování: 4 x 2 rohový závěs s trny
2 x rozvora
4 x 2 rohovník
2 x očko + háček

prvek bude řemeslně opraven a ponechán in situ

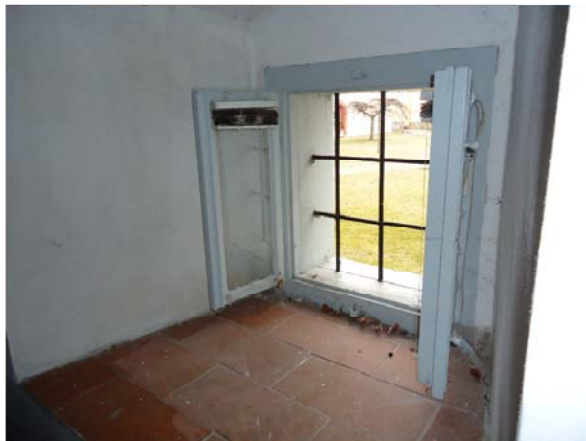
- materiál: ocelová tyčovina
- povrchová úprava: bez úpravy

prvek bude řemeslně opraven a ponechán in situ

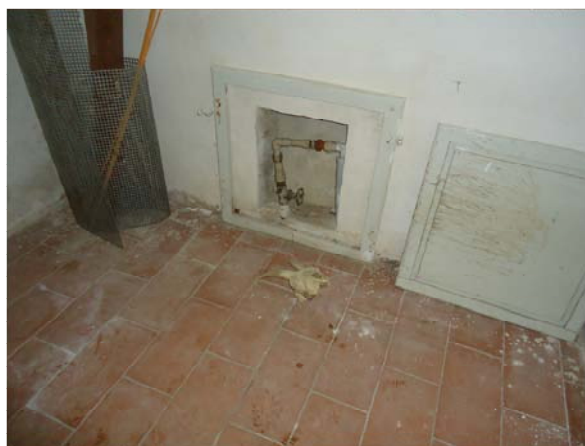
druh prvku: ☒ truhlářský ☐ kovářský ☐ zámečnický ☐ kamenický ☐ ostatnípůvodnost: ☐ historický ☒ novodobýstav: ☐ nepoškozený ☒ poškozený ☐ silně poškozenýzpůsob ochrany: ☐ odstranění ☐ demontáž vč. opravy ☒ ponechání na místě + oprava ☐ restaurování

- materiál: dřevěný masiv (předpoklad - smrk)
- povrchová úprava: dřevo opatř. nátěrem odstín slonová kost
- kování: 4 x klička

prvek bude řemeslně opraven a ponechán in situ

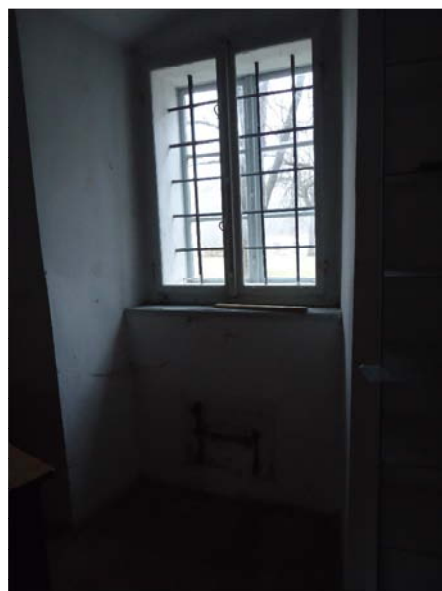
- materiál: dřevěný masiv (předpoklad - smrk),
venkovní okno 6 tabulkové
vnitřní 2 tabulkové
- povrchová úprava: dřevo opatř. nátěrem odstín
slonová kost
- kování: 4 x 2 závěs s jednoduchou profilací
2 x rozvora - chybí kličky

prvek bude demontován a uložen do depozitáře k dalšímu možnému použití

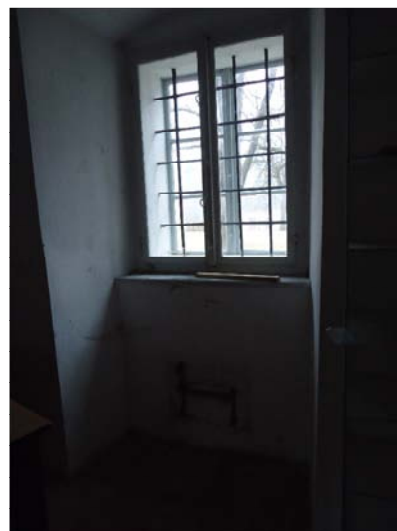
- materiál: ocelová tyčovina, pr. 18 x 18 mm - svislé pruty,
pr. 15 x 15 mm vodorovné pruty
- povrchová úprava: bez úpravy

prvek bude demontován a uložen v depozitáři k dalšímu možnému použití

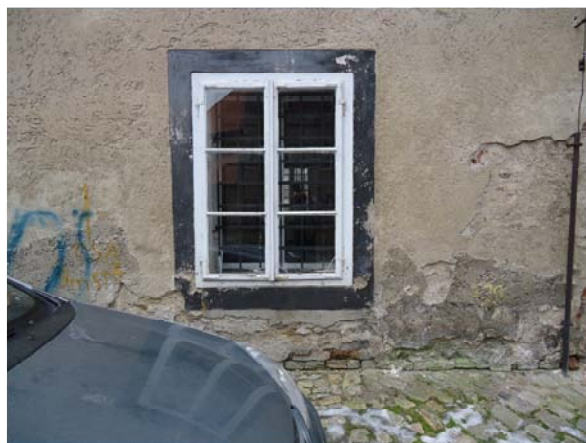
druh prvku: ☒ truhlářský ☐ kovářský ☐ zámečnický ☐ kamenický ☐ ostatnípůvodnost: ☐ historický ☒ novodobýstav: ☐ nepoškozený ☒ poškozený ☐ silně poškozenýzpůsob ochrany: ☐ odstranění ☐ demontáž vč. opravy ☒ ponechání na místě + oprava ☐ restaurování

- materiál: dřevěný masiv (předpoklad - smrk),
venkovní okno 6 tabulkové
vnitřní 2 tabulkové
- povrchová úprava: dřevo opatř. nátěrem odstín
slonová kost
- kování: 4 x 2 rohový závěs s trny
2 x rozvora
4 x 2 rohovník

prvek bude řemeslně opraven a ponechán in situ

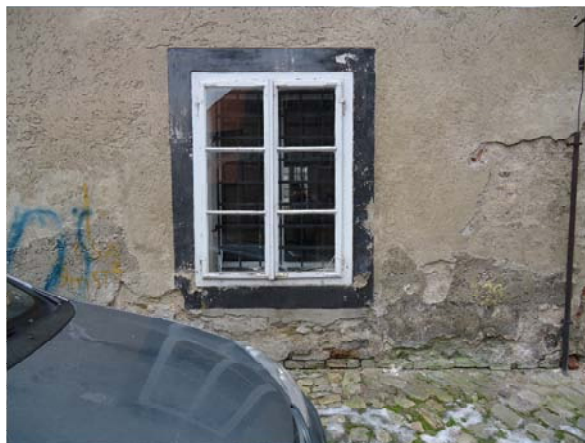
stav: ☐ nepoškozený ☒ poškozený ☐ silně poškozený

- materiál: ocelová tyčovina, pr. 15 x 15 mm - svislé pruty, 2 x pr. 24 x 4 mm vodorovné pruty
- povrchová úprava: bez úpravy

prvek bude řemeslně opraven a ponechán in situ

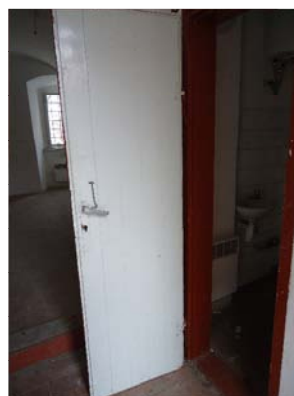
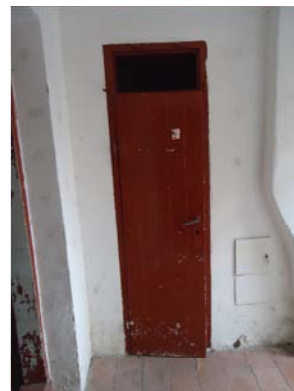
- materiál: dřevěný masiv
- povrchová úprava: prvek opatř. hnědým nátěrem
- kování: 2 x kovaný závěs + trny
štítky ke klikám vystřižené z plechu
- nadsvětlík: 2 x kovaný obrtlík
2 x kovaný závěs + trny
1 x háček + očko

křídlo bude nahrazeno - viz typologie nově navržených atypických
prvků, ostatní části se opraví a zůstanou in situ

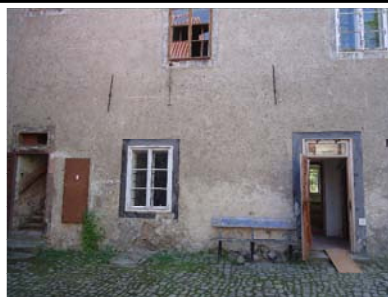
druh prvku: ☐ truhlářský ☒ kovářský ☐ zámečnický ☐ kamenický ☐ ostatnípůvodnost: ☒ historický ☐ novodobýstav: ☒ nepoškozený ☐ poškozený ☐ silně poškozenýzpůsob ochrany: ☐ odstranění ☐ demontáž vč. opravy ☒ ponechání na místě + oprava ☐ restaurování

- materiál: ocelová tyčovina obdélníkového průřezu
- povrchová úprava: černý nátěr

po opravě fasády budou z prvku odstraněny dožilé nátěry a bude znovu opatřen základním antikorozním nátěrem a vrchní grafitovou barvou

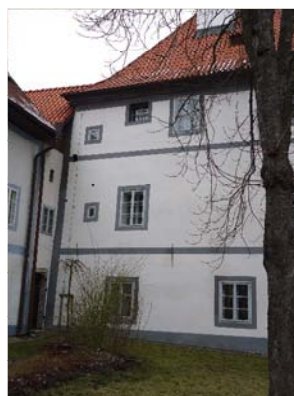
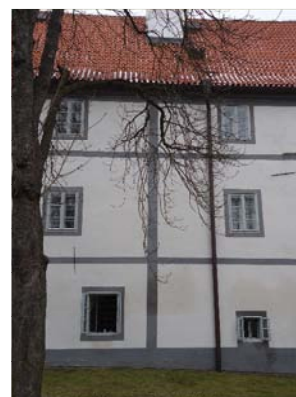
- materiál: ocelová tyčovina obdélníkového průřezu
- povrchová úprava: černý nátěr

po opravě fasády budou z prvku odstraněny dožilé nátěry a bude znovu opatřen základním antikorozním nátěrem a vrchní grafitovou barvou

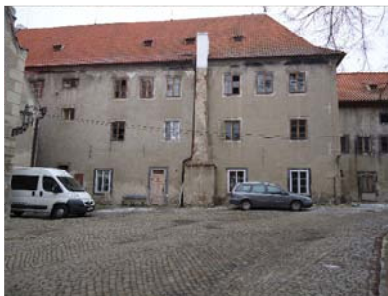
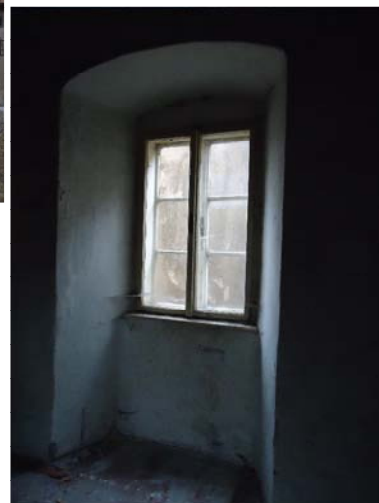
- materiál: dřevěný masiv
- povrchová úprava: prvek opatřen
hnědým nátěrem a nátěrem
odstín slon. kost
- kování: 3 x 2 typové kování

prvek bude nahrazen - viz typologie nově navržených atypických prvků

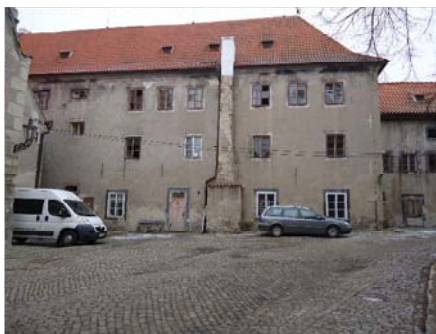
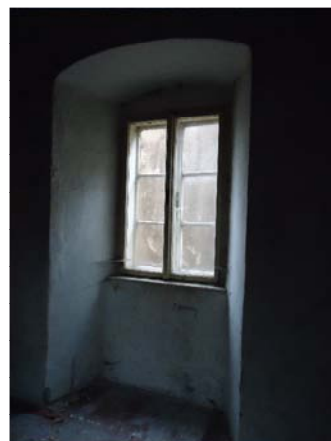
stav: ☐ nepoškozený ☒ poškozený ☐ silně poškozený

- materiál: dřevěný masiv
- povrchová úprava: prvek opatřen
hnědým nátěrem a nátěrem
odstín slon. kost
- kování: 3 x 2 typové kování

prvek bude nahrazen - viz typologie nově navržených atypických prvků

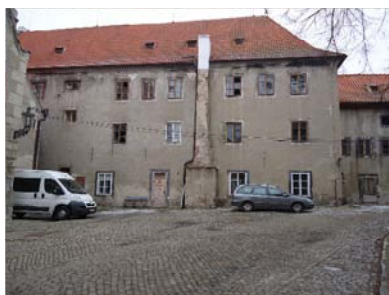
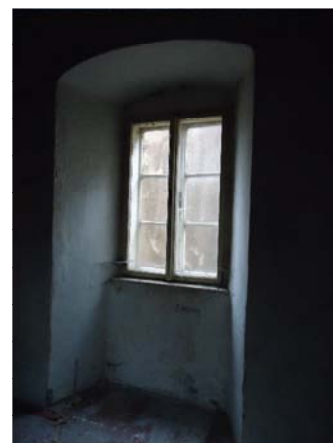
stav: ☐ nepoškozený ☒ poškozený ☐ silně poškozený

- materiál: dřevěný masiv
- povrchová úprava: prvek opatřen
hnědým nátěrem a nátěrem odstín
slon. kost
- kování: 3 x 2 typové kování

prvek bude nahrazen - viz typologie nově navržených atypických
prvků

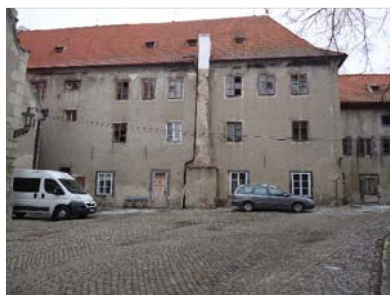
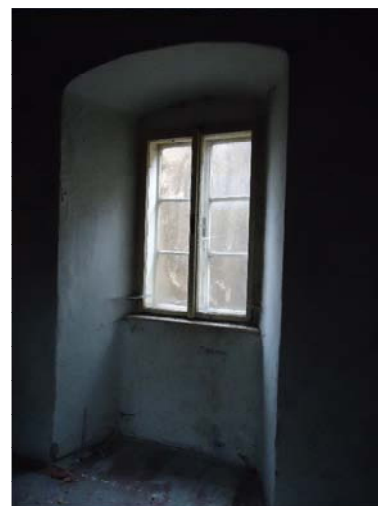
stav: ☐ nepoškozený ☒ poškozený ☐ silně poškozený

- materiál: dřevěný masiv
- povrchová úprava: prvek opatřen
hnědým nátěrem a nátěrem odstín
slon. kost
- kování: 3 x 2 typové kování

prvek bude nahrazen - viz typologie nově navržených atypických
prvků

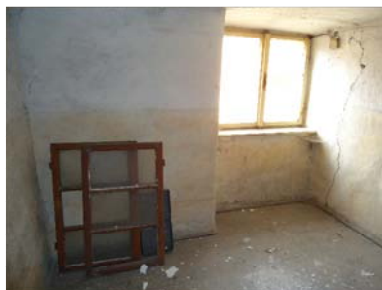
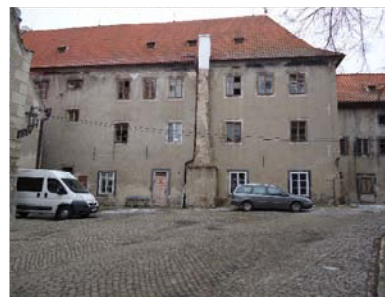
- materiál: dřevěný masiv
- povrchová úprava: prvek opatřen
hnědým nátěrem a nátěrem odstín
slon. kost
- kování: 2 x 2 typové kování

prvek bude nahrazen - viz typologie nově navržených atypických prvků

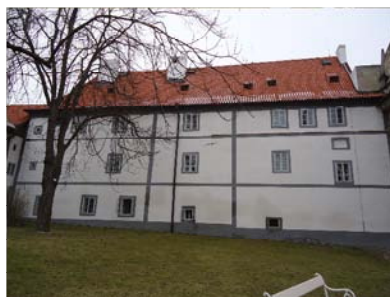
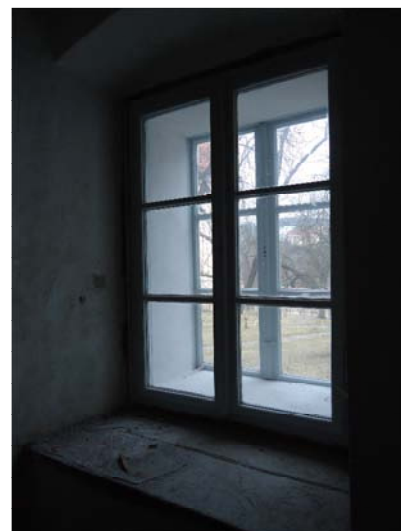
- materiál: dřevěný masiv
- povrchová úprava: prvek opatřen šedomodrým emailem
- kování: okenní závěsy atyp. s jednoduchou profilací + rozvory a obrtlíky, 2 ks stabilizační háčky s očkem
- zaskleno čirým sklem, venkovní ventilační okénko dovnitř otevíravé
- z vnitřní strany prkenný parapet (u některých oken chybí)

prvek již byl opraven současně s opravou jižní fasády objektu K - 3, proto se počítá pouze s drobnými opravami a doplněním místy chybějícího kování - kliček a dřevěných parapetů

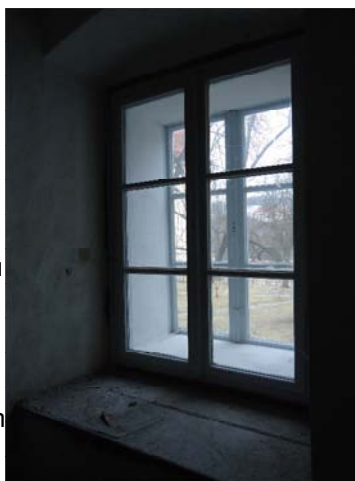
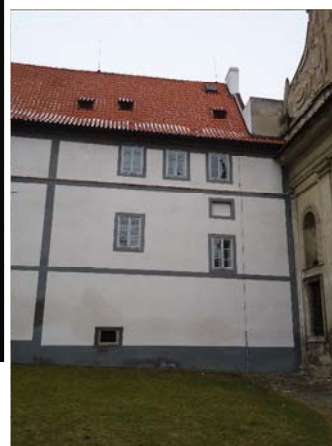
- materiál: dřevěný masiv
- povrchová úprava: prvek opatřen šedomodrým emailem
- kování: okenní závěsy atyp. s jednoduchou profilací + rozvory a obrtlíky, 2 ks stabilizační háčky s očkem
- zaskleno čirým sklem, venkovní ventilační okénko dovnitř otevíravé
- z vnitřní strany prkenný parapet (u některých oken chybí)

prvek již byl opraven současně s opravou jižní fasády objektu K - 3, proto se počítá pouze s drobnými opravami a doplněním místy chybějícího kování - kliček a dřevěných parapetů

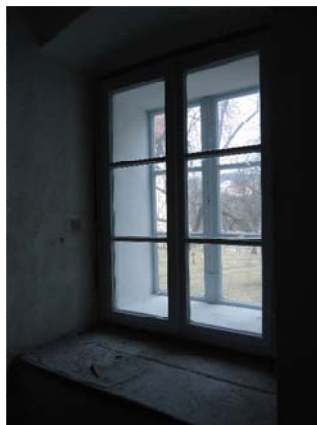
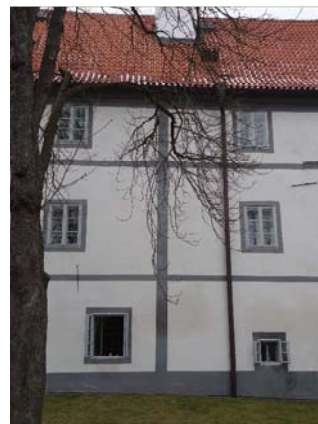
- materiál: dřevěný masiv
- povrchová úprava: prvek opatřen
šedomodým emailem
- kování: okenní závěsy atyp. s jednoduchou
profilací + rozvory a obrtlíky,
2 ks stabilizační háčky s očkem
- zaskleno čirým sklem, venkovní ventilační
okénko dovnitř otevíravé
- z vnitřní strany prkenný parapet (u některých
oken chybí)

prvek již byl opraven současně s opravou jižní fasády objektu K - 3, proto se počítá pouze s drobnými opravami a doplněním místy chybějícího kování - kliček a dřevěných parapetů

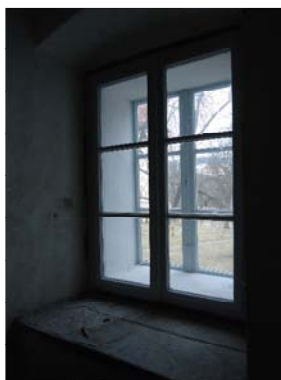
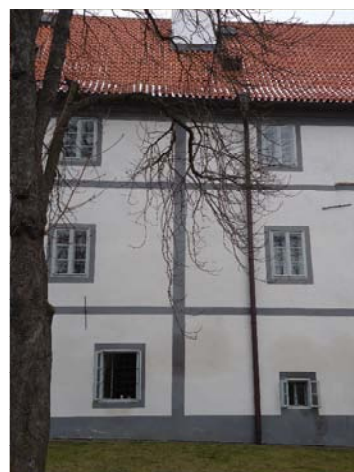
- materiál: dřevěný masiv
- povrchová úprava: prvek opatřen
šedomodkým emailem
- kování: okenní závěsy atyp. s jednoduchou
profilací + rozvory a obrtlíky,
2 ks stabilizační háčky s očkem
- zaskleno čirým sklem, venkovní ventilační
okénko dovnitř otevíravé
- z vnitřní strany prkenný parapet (u některých
oken chybí)

prvek již byl opraven současně s opravou jižní fasády objektu K - 3, proto se počítá pouze s drobnými opravami a doplněním místy chybějícího kování - kliček a dřevěných parapetů

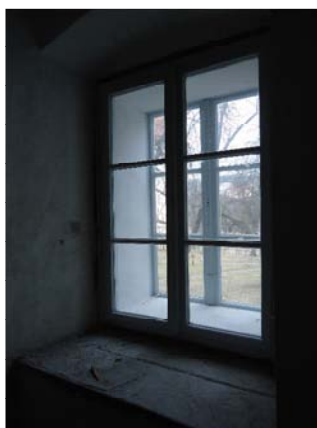
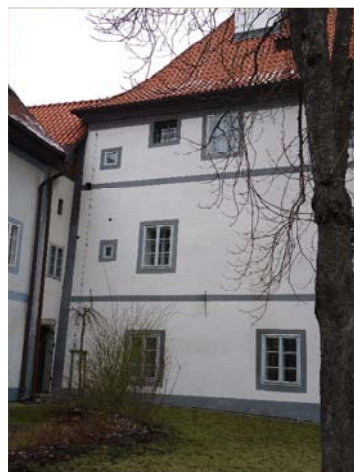
- materiál: dřevěný masiv
- povrchová úprava: prvek opatřen šedomodrým emailem
- kování: okenní závěsy atyp. s jednoduchou profilací + rozvory a obrtlíky, 2 ks stabilizační háčky s očkem
- zaskleno čirým sklem, venkovní ventilační okénko dovnitř otevíravé
- z vnitřní strany prkenný parapet (u některých oken chybí)

prvek již byl opraven současně s opravou jižní fasády objektu K - 3, proto se počítá pouze s drobnými opravami a doplněním místy chybějícího kování - kliček a dřevěných parapetů

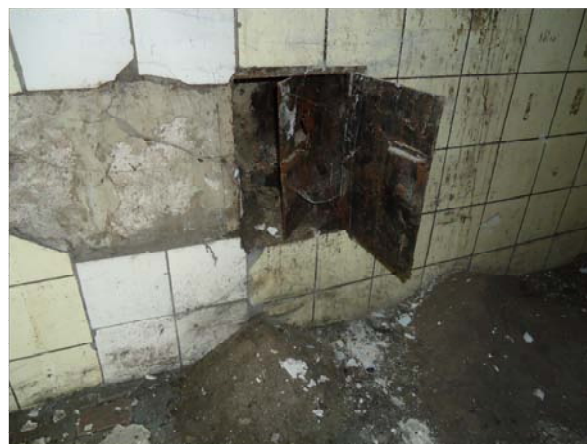
- materiál: rám a vnější dvířka - ocel. plech tl. 1 mm,
vnitřní dvířka - ocel. plech tl. 4 mm
- povrchová úprava: zbytky krycího nátěru

prvek bude řemeslně opraven a ponechán in situ

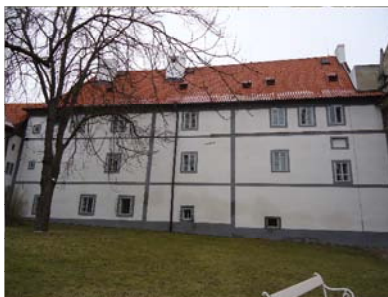
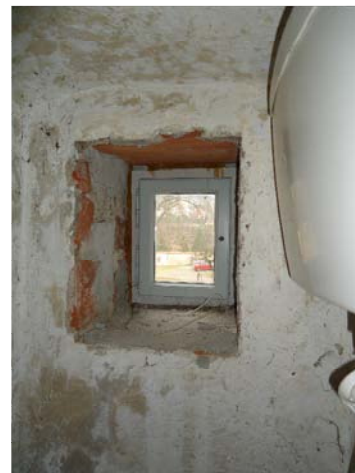
- materiál: dřevěný masiv
- povrchová úprava: prvek opatřen šedomodrým emailem
- kování: 2 x okenní závěsy atyp. s jednoduchou profilací
- zaskleno čirým dvojsklem

prvek již byl opraven současně s opravou jižní fasády objektu K - 3, proto se počítá pouze s drobnými opravami a doplněním místy chybějícího kování - kliček a dřevěných parapetů

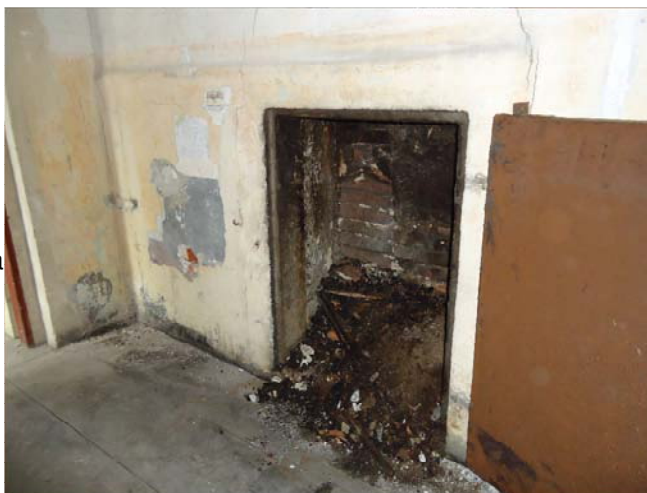
druh prvku: ☐ truhlářský ☐ kovářský ☐ zámečnický ☒ kamenický ☐ ostatnípůvodnost: ☒ historický ☐ novodobýstav: ☐ nepoškozený ☒ poškozený ☐ silně poškozenýzpůsob ochrany: ☐ odstranění ☐ demontáž vč. opravy ☒ ponechání na místě + oprava ☐ restaurovánírozměry prvku: 710 / 1025 mm (světlost otvoru
topeniště)

- materiál: žula
- povrchová úprava: prvek zatřen vápennými nátěry
- jedna polovina pův. ostění topeniště je zazděna

prvek bude řemeslně opraven a ponechán in situ

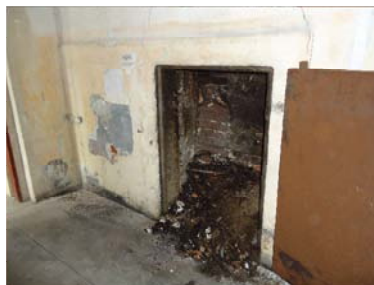
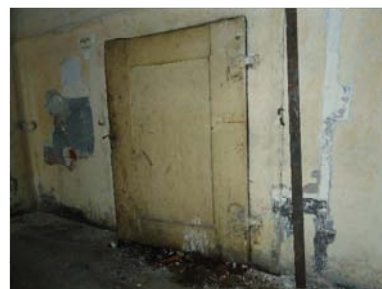
název, označení: původní kryt - dvířka kamenného ostění
otopného prostoru, s polodrážkou

- materiál: dřevěný masiv, z vnitřní strany krytý
silně zkorodovaným plechem
- povrchová úprava: bez úprav
- kování: 2 x kovaný závěs, 2 x trn

prvek bude řemeslně opraven a ponechán in situ

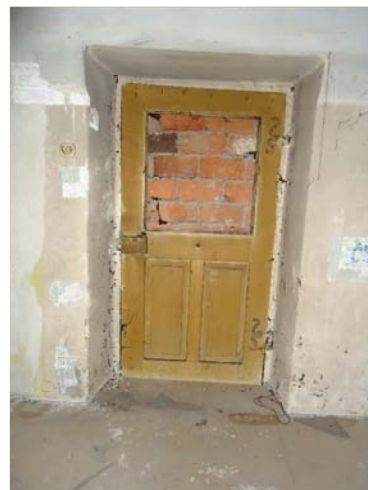
- materiál: dřevěný masiv
- povrchová úprava: prvek opatř. okrovým nátěrem
- kování: 2 x kovaný závěs tvarovaný s trny,
kovaná klika, myšákový zámek + protikus

prvek bude řemeslně opraven a doplněn a ponechán in situ

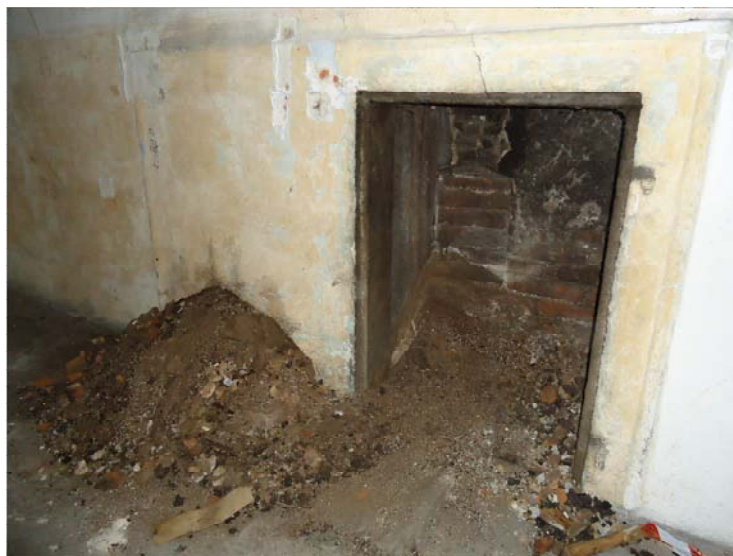
druh prvku: ☐ truhlářský ☐ kovářský ☐ zámečnický ☒ kamenický ☐ ostatnípůvodnost: ☒ historický ☐ novodobýstav: ☐ nepoškozený ☒ poškozený ☐ silně poškozenýzpůsob ochrany: ☐ odstranění ☐ demontáž vč. opravy ☒ ponechání na místě + oprava ☐ restaurovánírozměry prvku: 690 / 1020 mm (světlost
otvoru topeniště)

- materiál: žula
- povrchová úprava: prvek zatřen
vápennými nátěry
- jedna polovina pův. ostění topeniště je
zazděna
- kování: 4 x kovaný trn, zarážka na
uzávěr

prvek bude řemeslně opraven a ponechán in situ

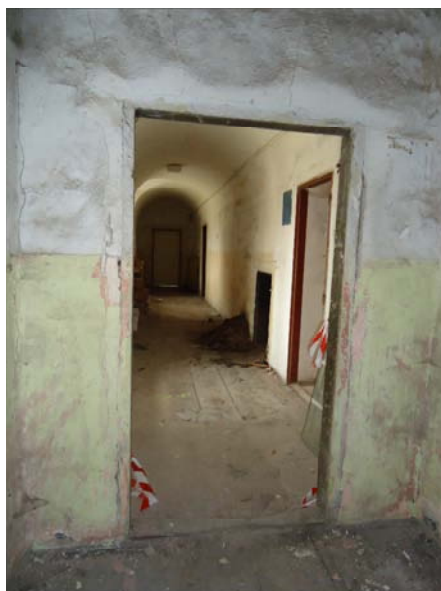
druh prvku: ☒ truhlářský ☐ kovářský ☐ zámečnický ☐ kamenický ☐ ostatnípůvodnost: ☒ historický ☐ novodobýstav: ☐ nepoškozený ☐ poškozený ☒ silně poškozenýzpůsob ochrany: ☒ odstranění ☐ demontáž vč. opravy ☐ ponechání na místě + oprava ☐ restaurování

- materiál: dřevěný masiv
- povrchová úprava: prvek opatř. nátěrem odstín slon. kost
- kování: 2 x kovaný trn, protikus na myšákový zámek

prvek bude odstraněn (dispoziční úprava - demontáž příčky), hodnotné části budou demontovány, nakonzervovány a uloženy do depozitáře k dalšímu možnému využití

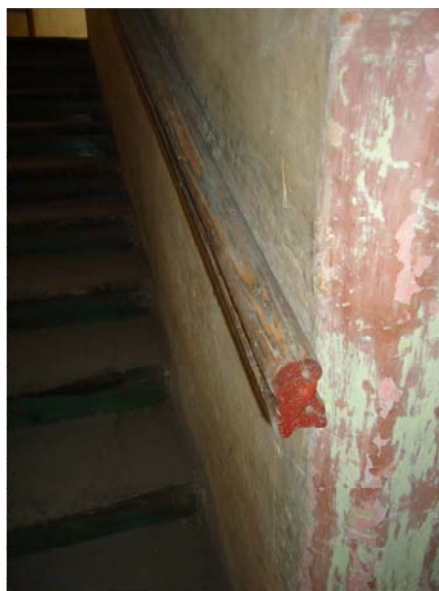
stav: ☐ nepoškozený ☒ poškozený ☐ silně poškozený

- materiál: dřevěný masiv (smrk)
- povrchová úprava: prvek opatřen zbytky nátěru
- kování: ocelové trny, 3 ks na 1 madlo

prvek bude řemeslně opraven (u jednoho madla se počítá s kompletní replikou) a osazen zpět na schodiště

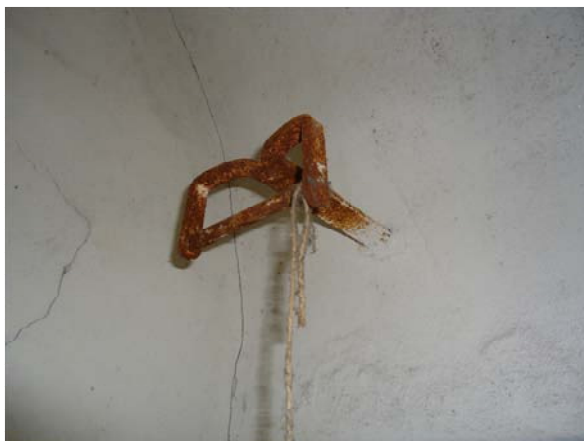
- materiál: ocelová pásovina průřezu 36 / 8, 20 / 8, 16 / 8 mm
- povrchová úprava: bez úpravy

prvek bude řemeslně opraven a ponechán in situ

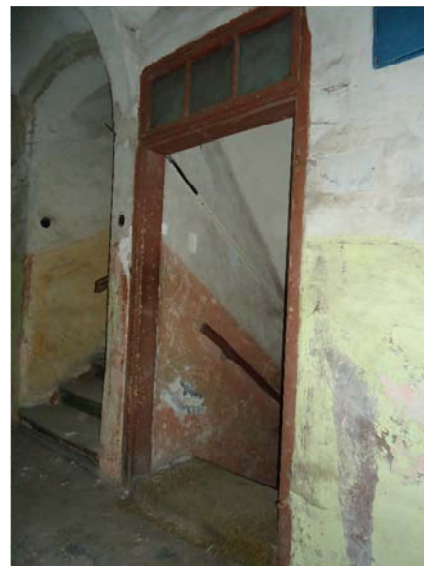
stav: ☐ nepoškozený ☒ poškozený ☐ silně poškozený

- materiál: dřevěný masiv
- povrchová úprava: prvek opatřen hnědým nátěrem
- kování: 2 x obrtlík, 1 x kovaný atypický závěs,
1 x kované očko

prvek bude řemeslně opraven a doplněn - nová výplň a ponechán in situ

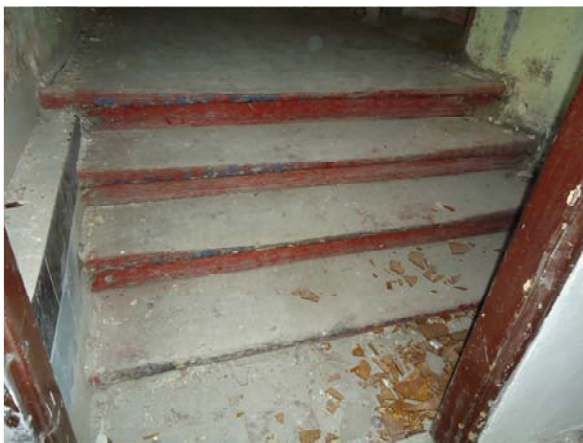
- materiál: dřevěný masiv (smrk)
- povrchová úprava: bez nátěru

prvek bude řemeslně opraven a ponechán in situ

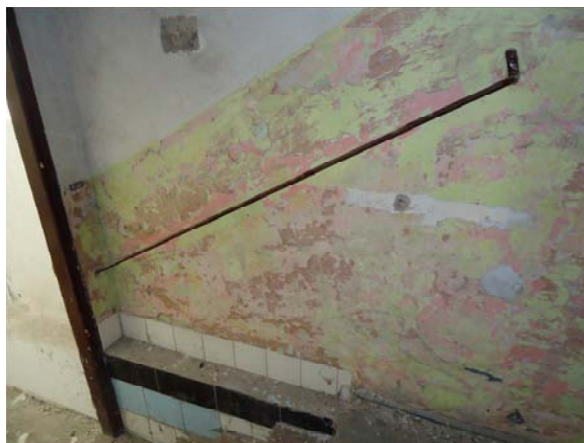
- materiál: ocelová kulatina
- povrchová úprava: prvek opatřen zbytky hnědého nátěru

prvek bude řemeslně opraven a ponechán in situ

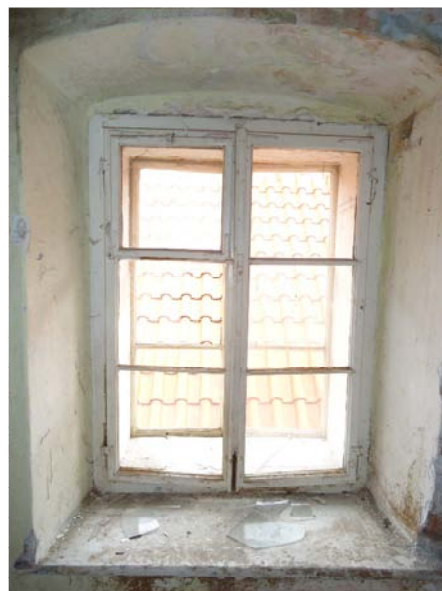
stav: ☐ nepoškozený ☒ poškozený ☐ silně poškozený

- materiál: dřevěný masiv
 - povrchová úprava: vnější část okna opatřena
hnědým nátěrem, vnitřní opatřen nátěrem
odstín slonová kost
 - kování vnějšího křídla: 4 x rohovník, 2 x okenní závěs atypický
s jednoduchou profilací, 2 x rozvora, 2 x obrtlík,
1 x hák s očkem
 - kování vnitřního křídla: 2 x rohovníkový závěs atypický na trny,
2 x rohovník, 1 x rozvora, 1 x rozvora chybí
 - kování vent. okénka: 4 x rohovník, 2 x atyp. okenní závěs,
1 x úchyt
 - zaskleno čirým sklem, vent. výklopné okénko na
vnitřním křídle
 - z vnitřní strany fošnový parapet
- doporučené řešení úprav prvku:

prvek bude řemeslně opraven a doplněn, eventuelně bude provedena jeho replika za použití
hodnotných prvků (části oken - křidel a kování) a ponechán in situ

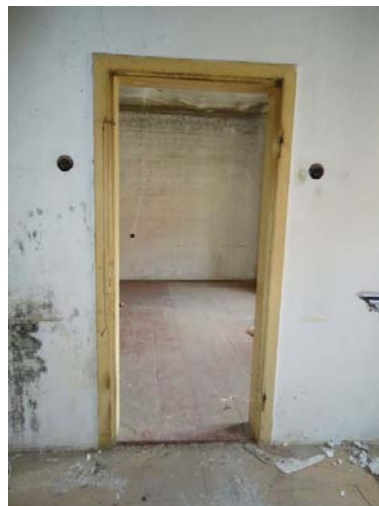
- materiál: dřevěný masiv
- povrchová úprava: prvek opatřen nátěrem odstín slonová kost
- kování: 2 x typový dveřní závěs

prvek bude nahrazen - viz typologie nově navržených atypických prvků

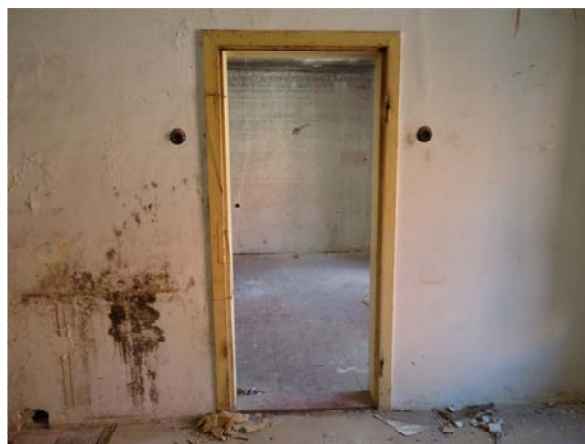
- materiál: dřevěný masiv
- povrchová úprava: prvek opatřen nátěrem odstín slonová kost
- kování: 2 x typový dveřní závěs

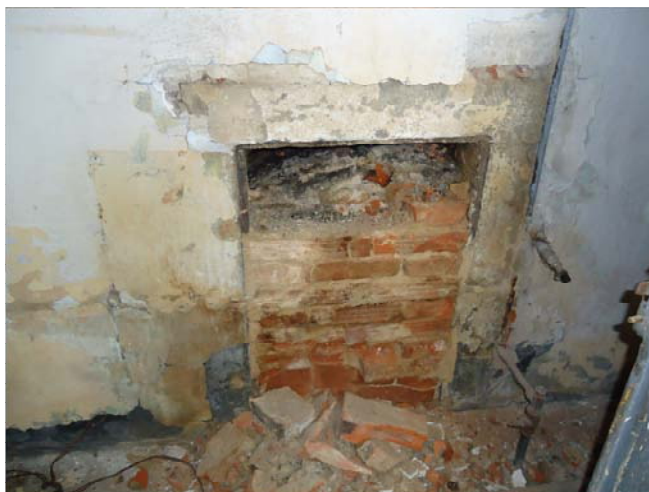
název, označení: kamenné ostění otopného prostoru
s polodrážkou
- částečně zazděné, bez uzávěru

- materiál: žula
- povrchová úprava: zbytky vápenných liček
- kování: bez kování

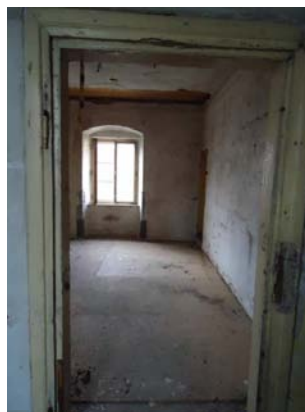
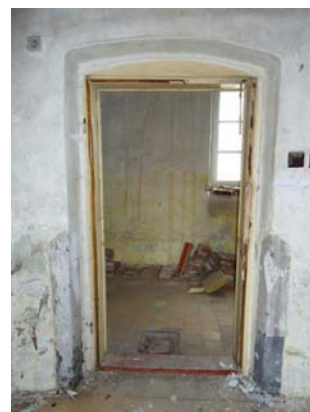
- materiál: dřevěný masiv
- povrchová úprava: prvek opatřen nátěrem odstín slonová kost
- kování: 2 x atyp. dveřní závěs s jednoduchou profilací + 2 x typový dveřní závěs

prvek bude řemeslně opraven a doplněn - nová dveřní výplň a ponechán in situ

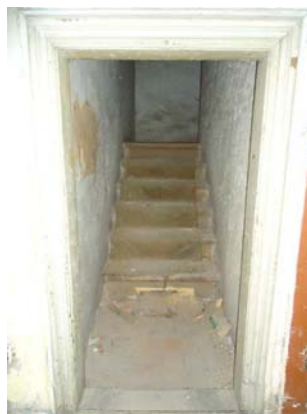
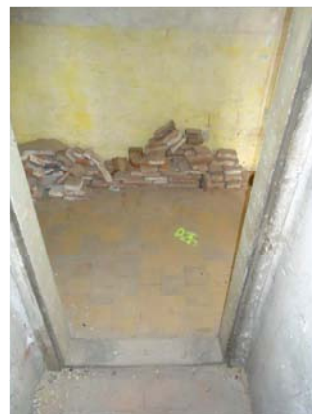
- materiál: dřevěný masiv
- povrchová úprava: prvek opatřen nátěrem odstín
slonová kost
- kování: 1 x kovaný dveřní trn + skoba
od myšákového zámku

prvek bude řemeslně opraven a doplněn - nová dveřní výplň a ponechán in situ

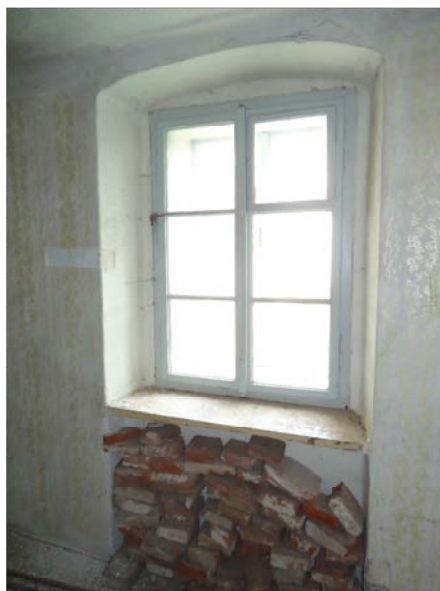
stav: ☒ nepoškozený ☐ poškozený ☐ silně poškozený

prvek již byl opraven současně s opravou jižní fasády objektu K - 3, proto se počítá pouze s drobnými opravami a doplněním místy chybějícího kování - kliček a dřevěných parapetů

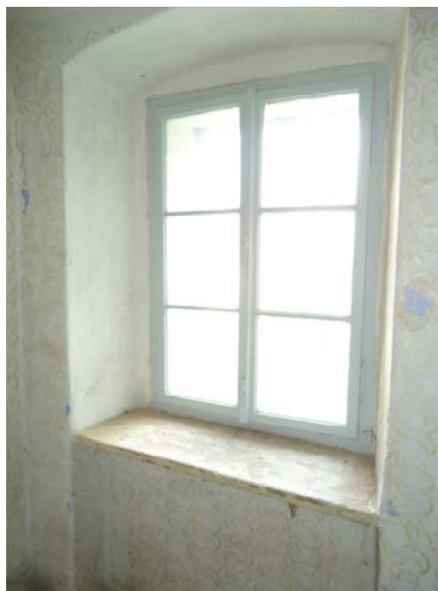
stav: ☒ nepoškozený ☐ poškozený ☐ silně poškozený

prvek již byl opraven současně s opravou jižní fasády objektu K - 3, proto se počítá pouze s drobnými opravami a doplněním místy chybějícího kování - kliček a dřevěných parapetů

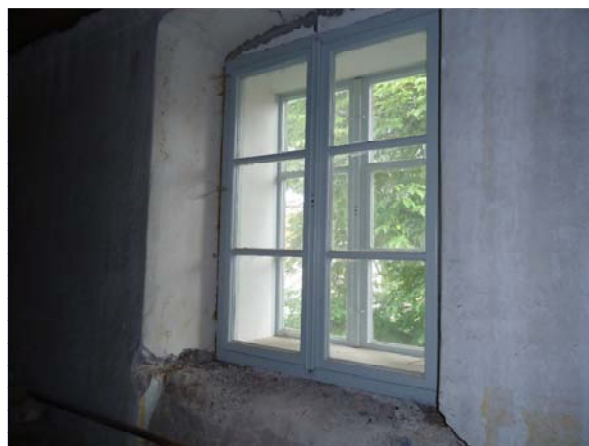
stav: ☒ nepoškozený ☐ poškozený ☐ silně poškozený

- materiál: dřevěný masiv
- povrchová úprava: okno opatřeno šedomodrým emailem
- kování: okenní závěsy atyp. s jednoduchou profilací + rozvory a obrtlíky, 2 ks stabilizační háčky s očkem
- zaskleno čirým sklem, venkovní ventilační okénko dovnitř otevíravé
- z vnitřní strany prkenný parapet chybí

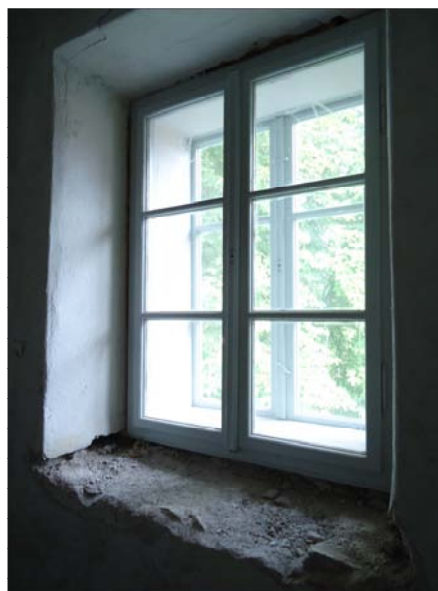
stav: ☒ nepoškozený ☐ poškozený ☐ silně poškozený

prvek již byl opraven současně s opravou jižní fasády objektu K - 3, proto se počítá pouze s drobnými opravami a doplněním místy chybějícího kování - kliček a dřevěných parapetů

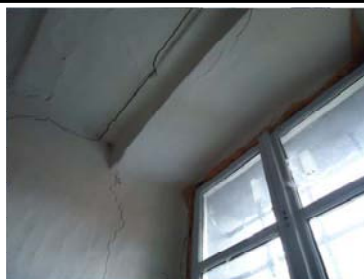
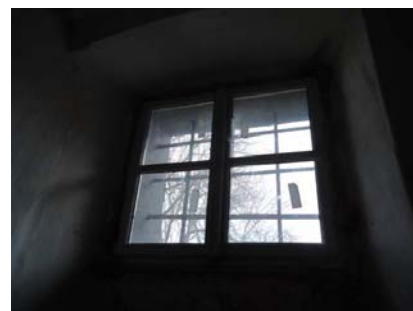
rozměr prvku: 850 / 750 mm
popis prvku: (světlost stavebního otvoru)

- materiál: dřevěný masiv
- povrchová úprava: okno opatřeno šedomodrým emailem
- kování: okenní závěsy atyp. s jednoduchou profilací, chybí klička, rozvory (chybí kování k rozvoře)
- zaskleno čirým dvojsklem

prvek již byl opraven současně s opravou jižní fasády objektu K - 3, proto se počítá pouze s drobnými opravami a doplněním místy chybějícího kování - kliček a dřevěných parapetů

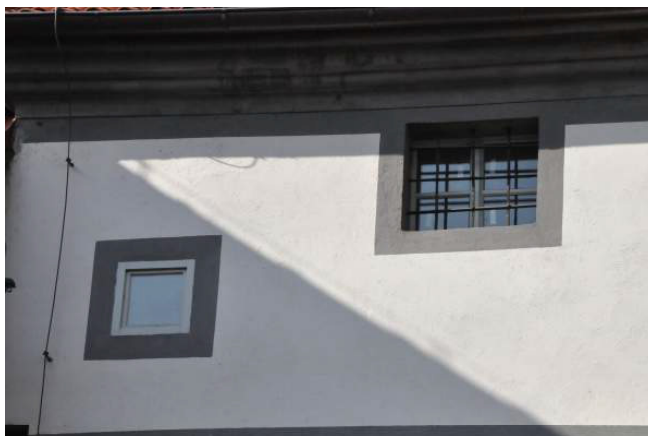
stav: ☒ nepoškozený ☐ poškozený ☐ silně poškozený

- materiál: ocelová tyčovina čtvercového profilu,
3 x vodorovný prut, 3 x svislý prut
na koso
- povrchová úprava: povrch opatřen černým
krycím nátěrem

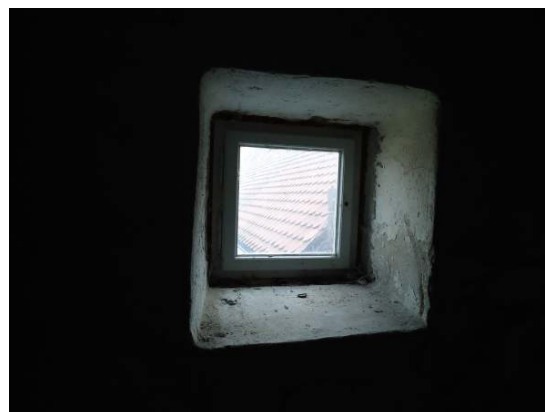
- materiál: dřevěný masiv
- povrchová úprava: okno opatřeno šedomodrým emailem
- kování: okenní závěsy atyp. s jednoduchou profilací, chybí klička, rozvory, chybí půloliva
- zaskleno čirým dvojsklem
- omítkový parapet

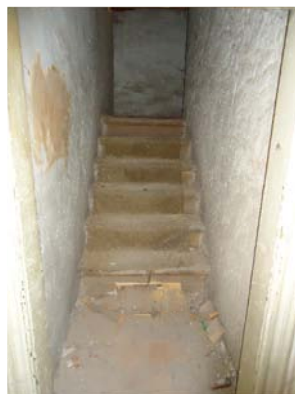
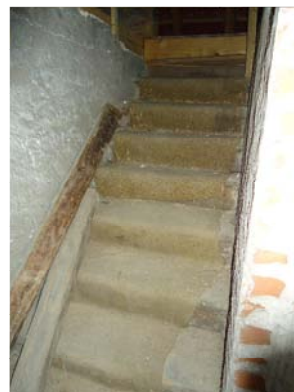
- materiál: dřevěný masiv (smrk)
- povrchová úprava: bez úpravy, povrch přirozeně zhnědlý
- stupně pokryty smyčkovým kobercem
- chybí 1. stupeň

prvek bude řemeslně opraven a ponechán in situ

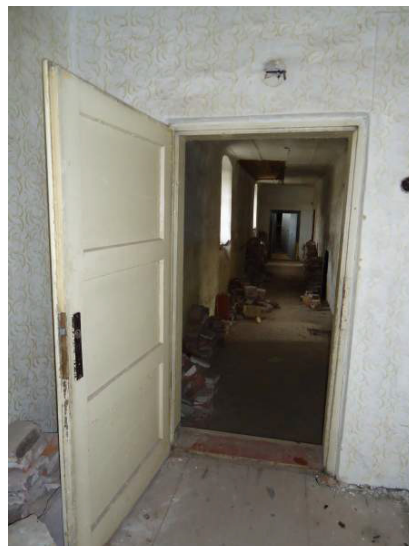
- materiál: dřevěný masiv
- povrchová úprava: prvek opatřen nátěrem odstín slonová kost
- kování: 2 x typový dveřní závěs

prvek bude řemeslně opraven a doplněn - nová dveřní výplň a ponechán in situ

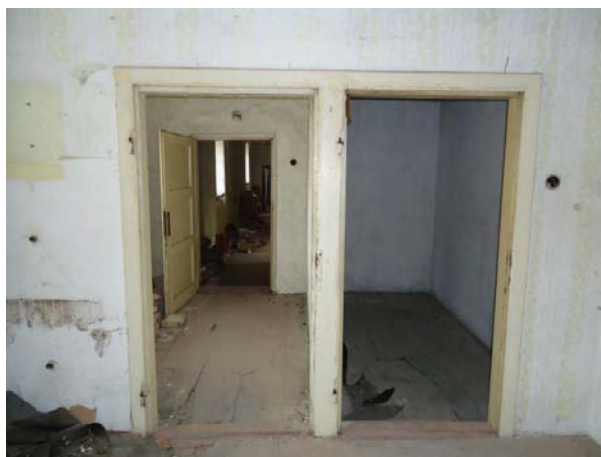
- materiál: dřevěný masiv
- povrchová úprava: prvek opatřen
nátěrem odstín slonová kost
- kování: 2 x 2 typové dveřní závěsy

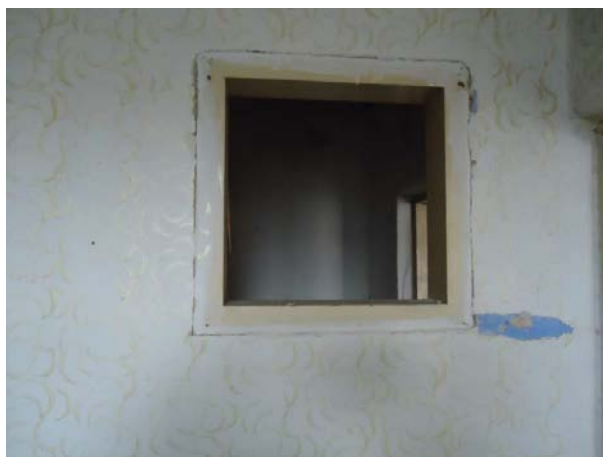
druh prvku: ☒ truhlářský ☐ kovářský ☐ zámečnický ☐ kamenický ☐ ostatnípůvodnost: ☐ historický ☒ novodobýstav: ☐ nepoškozený ☒ poškozený ☐ silně poškozenýzpůsob opravy: ☒ odstranění ☐ demontáž vč. opravy ☐ ponechání na místě + oprava ☐ restaurování

- materiál: dřevěný masiv
- povrchová úprava: prvek opatřen nátěrem odstín slonová kost
- kování: bez kování

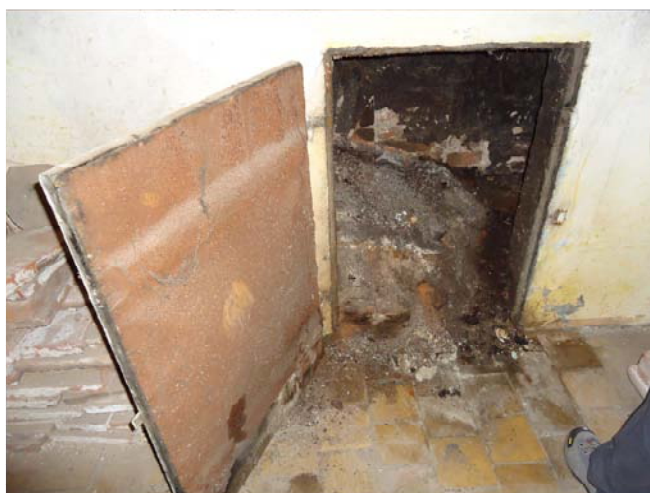
název, označení: kamenné ostění otopného prostoru
s polodrážkou,
kryto původním uzávěrem

stav: ☐ nepoškozený ☒ poškozený ☐ silně poškozený

- materiál: žula
- povrchová úprava: zbytky vápenných liček
- kování: 2 x kovaný trn + 1 x protikus zástrče

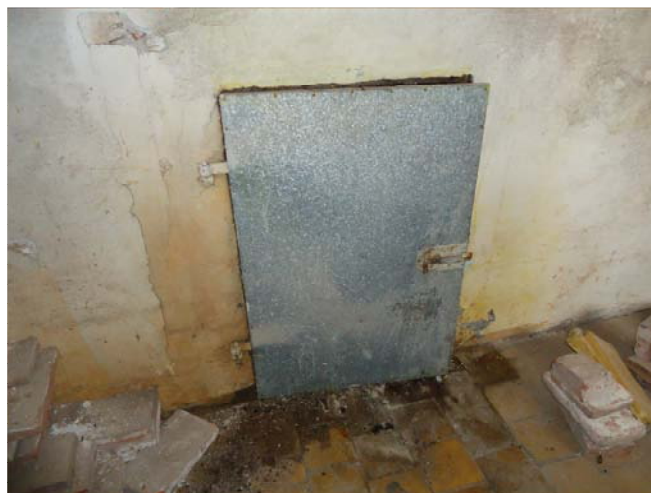
název, označení: původní kryt - dvířka kamenného ostění
otopného prostoru s polodrážkouumístění: 2. patro - 3. np
m.č. K3-3-001

- materiál: dřevěný masiv, oboustranně krytý plechem
- povrchová úprava: bez úpravy - z venku pozink. plech
- kování: 2 x kovaný závěs, částečně krytý oplechováním + 1 x kovaná zástrč

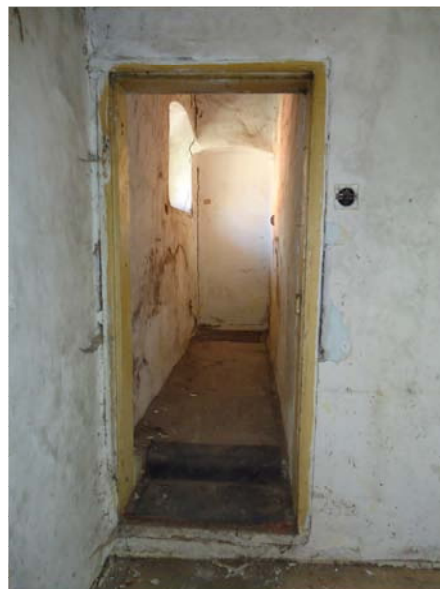
druh prvku: ☒ truhlářský ☐ kovářský ☐ zámečnický ☐ kamenický ☐ ostatnípůvodnost: ☒ historický ☐ novodobýstav: ☐ nepoškozený ☒ poškozený ☐ silně poškozenýzpůsob opravy: ☐ odstranění ☐ demontáž vč. opravy ☒ ponechání na místě + oprava ☐ restaurování

prvek bude řemeslně opraven a doplněn novým křídlem

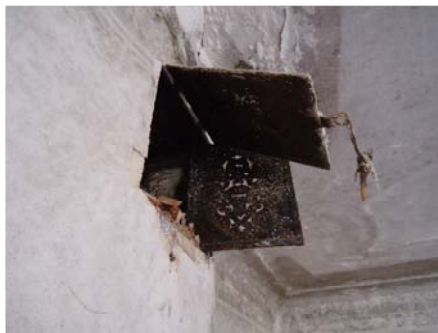
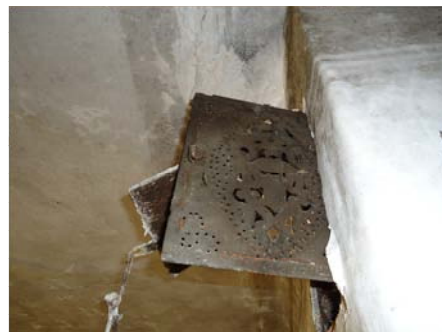
- materiál: ocelová pásovina a plech
- povrchová úprava: bez úpravy, z venkovní strany vápenné ličky, vnitřní plochy silně zkorodovány
- venkovní dvířka plná, vyklápěcí
- vnitřní dvířka otevíravá s ozdobnou perforací

prvek bude řemeslně opraven a ponechán in situ

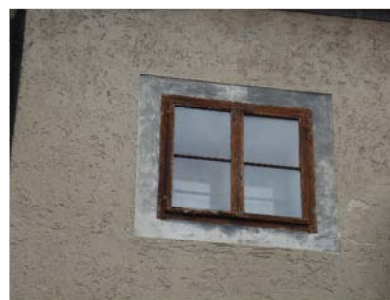
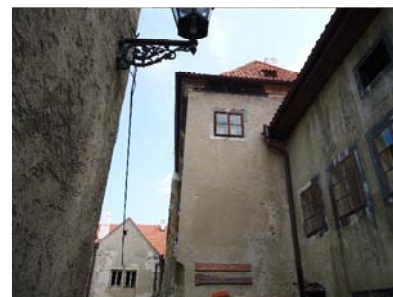
stav: ☐ nepoškozený ☒ poškozený ☐ silně poškozený

- materiál: dřevěný masiv
- povrchová úprava: okno opatřeno hnědým nátěrem
- kování 1 křídla: 2 x okenní závěs atypický s jednoduchou profilací + 4 x rohovník

prvek bude řemeslně opraven a ponechán in situ

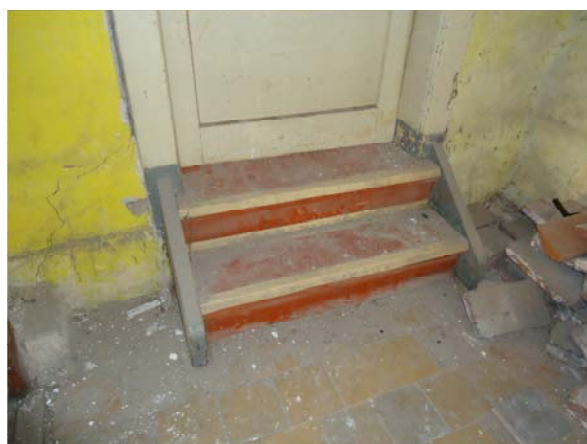
- materiál: dřevěný masiv (smrk)
- povrchová úprava: prvek opatřen hnědým nátěrem a PVC
