INVENTARIZAČNÍ KARTA

OPRAVA A REKONSTRUKCE KLÁŠTERŮ ČESKÝ KRUMLOV - ČÁST AREÁLU BÝVALÉHO KLÁŠTERA ŘÁDU SV. KLÁRY

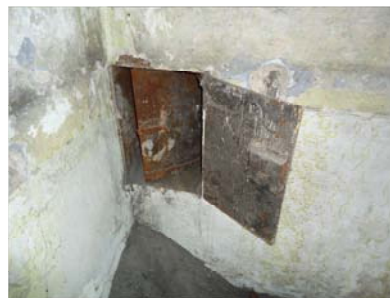
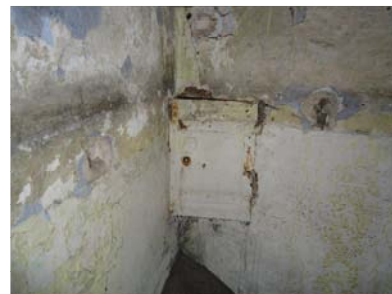
stav: ☐ nepoškozený ☒ poškozený ☐ silně poškozený

- materiál: ocelová pásovina a plech
- povrchová úprava: bez úpravy, z venkovní strany
vápenné ličky, vnitřní plochy zkorodovány

prvek bude řemeslně opraven a ponechán in situ
