PŮDORYS 1. PP (SUTEREN) - měřítko 1: 270

PŮDORYS 1. NP (PŘÍZEMÍ) - měřítko 1: 270

INVENTARIZAČNÍ KARTA

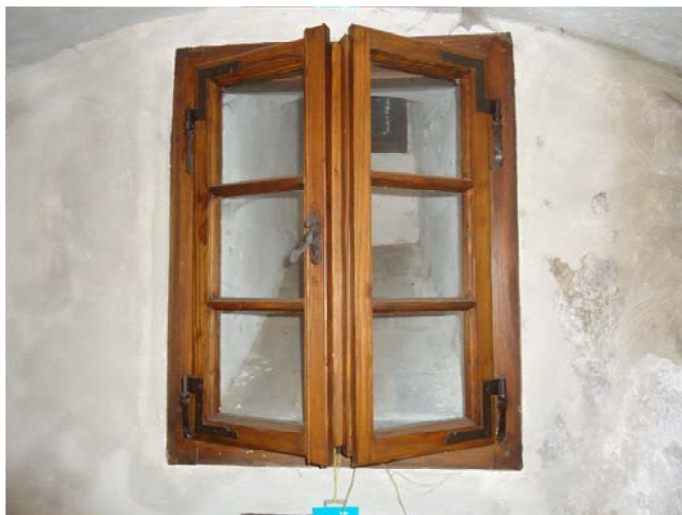
- materiál: dřevěný masiv
- povrchová úprava: prvek opatř. lazurovacím lakem
- kování: 4 x kovaný rohovníkový okenní závěs, 1 x kovaná oliva se štítkem, 1 x dvoucestná rozvora

prvek byl vyroben dle PD - DOMUS, bude ošetřen a ponechán in situ

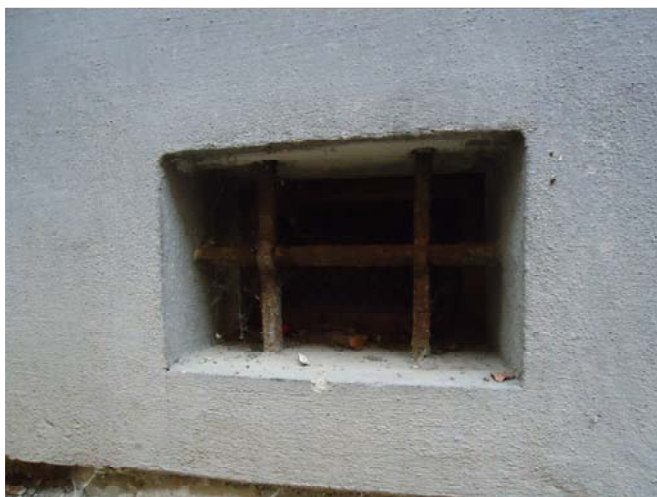
druh prvku: ☐ truhlářský ☒ kovářský ☐ zámečnický ☐ kamenický ☐ ostatnípůvodnost: ☒ historický ☐ novodobýstav: ☐ nepoškozený ☒ poškozený ☐ silně poškozenýzpůsob ochrany: ☐ odstranění ☐ demontáž vč. opravy ☒ ponechání na místě + oprava ☐ restaurovánírozměry prvku: 450 / 300 mm
(světlost otvoru)

- materiál: ocelová tyčovina
- povrchová úprava: bez úpravy, prvek silně zkorodován

prvek byl vyroben dle PD - DOMUS, bude ošetřen a ponechán in situ

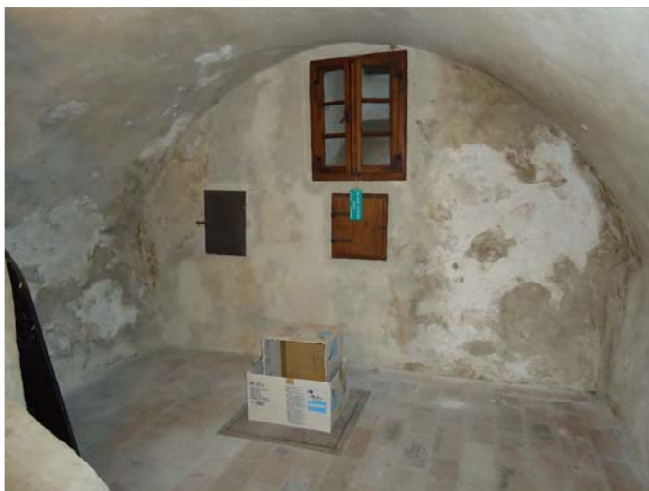
- materiál: ocel. plech, pásovina + L profily
- povrchová úprava: prvek opatřen krycím nátěrem

prvek byl vyroben dle PD - DOMUS, bude ošetřen a ponechán in situ

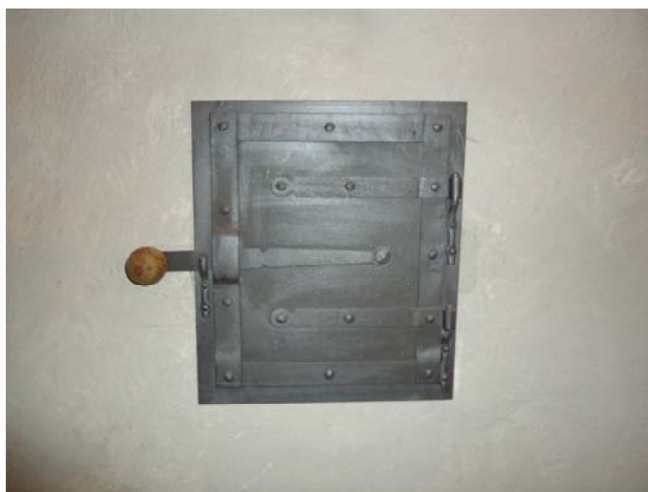
- materiál: ocel. plech, pásovina + L profily
- povrchová úprava: prvek opatř. krycím nátěrem

prvek byl vyroben dle PD - DOMUS, bude ošetřen a ponechán in situ

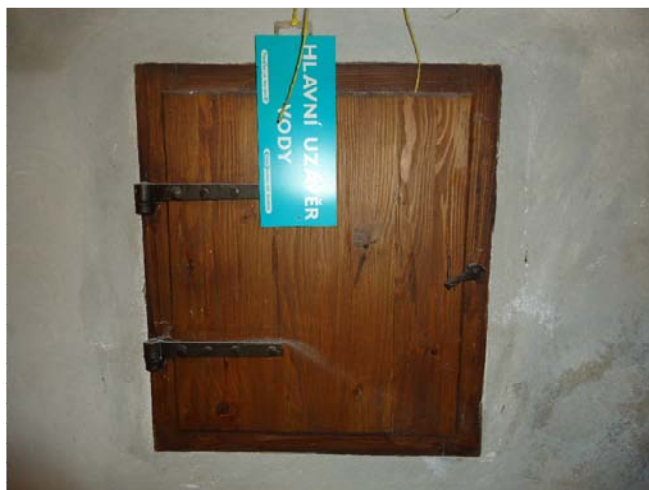
druh prvku: ☒ truhlářský ☐ kovářský ☐ zámečnický ☐ kamenický ☐ ostatnípůvodnost: ☐ historický ☒ novodobýstav: ☒ nepoškozený ☐ poškozený ☐ silně poškozenýzpůsob ochrany: ☐ odstranění ☐ demontáž vč. opravy ☒ ponechání na místě + oprava ☐ restaurování

- materiál: dřevěný masiv
- povrchová úprava: prvek opatřen lazurovacím lakem
- kování: 2 x kovaný svlakový závěs,
1 x kovaný obrtlík s protikusem

prvek byl vyroben dle PD - DOMUS, bude ošetřen a ponechán in situ

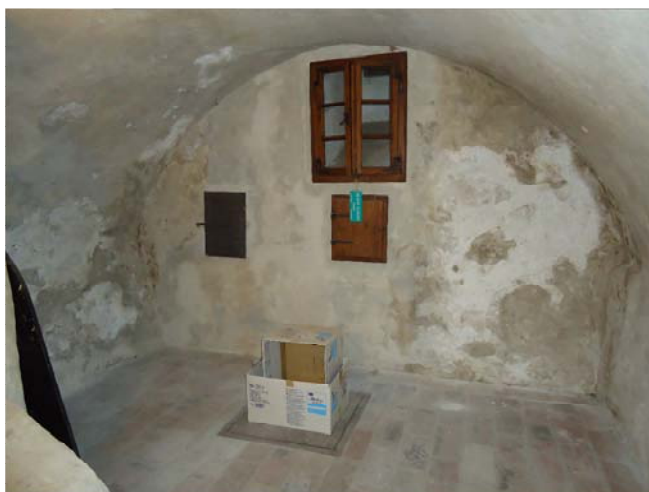
druh prvku: ☒ truhlářský ☐ kovářský ☐ zámečnický ☐ kamenický ☐ ostatnípůvodnost: ☐ historický ☒ novodobýstav: ☒ nepoškozený ☐ poškozený ☐ silně poškozenýzpůsob ochrany: ☐ odstranění ☐ demontáž vč. opravy ☒ ponechání na místě + oprava ☐ restaurovánírozměry prvku: 750 / 750 mm
(vnější rozměr rámu)

- materiál: dřevěný masiv
- povrchová úprava: prvek opatřen lazurovacím lakem
- kování: 1 x kované madlo

prvek byl vyroben dle PD - DOMUS, bude ošetřen a ponechán in situ

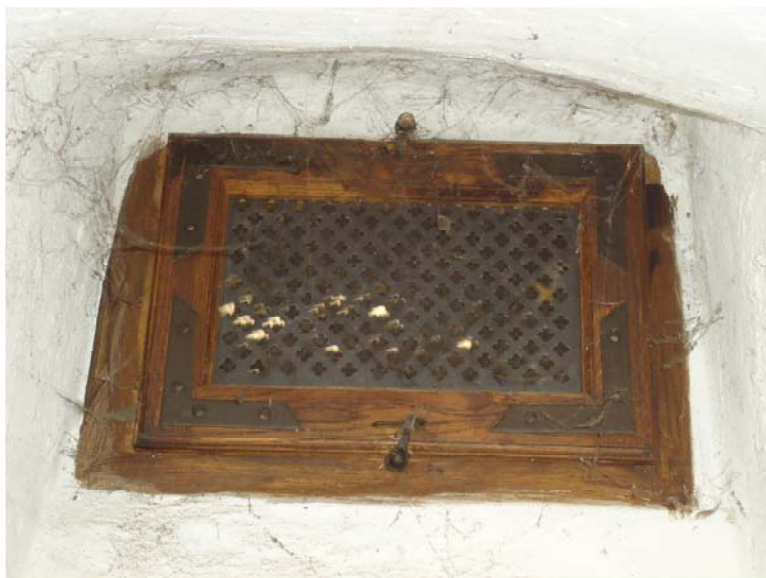
stav: ☒ nepoškozený ☐ poškozený ☐ silně poškozený

- materiál: dřevěný masiv
- povrchová úprava: prvek opatř.
lazurovacím lakem
- kování: 2 x kovaný obrtlík,
4 x rohovník
- výplň: perforovaný plech

prvek byl opraven dle PD - DOMUS, bude ošetřen a ponechán in situ

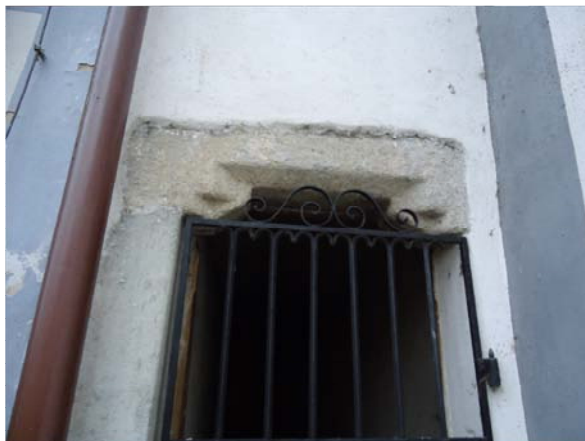
druh prvku: ☐ truhlářský ☐ kovářský ☐ zámečnický ☒ kamenický ☐ ostatnípůvodnost: ☒ historický ☐ novodobýstav: ☐ nepoškozený ☒ poškozený ☐ silně poškozenýzpůsob ochrany: ☐ odstranění ☐ demontáž vč. opravy ☐ ponechání na místě + oprava ☒ restaurování

popis prvku:

- materiál: žula
- povrchová úprava: bez úpravy

doporučené řešení úprav prvku:

prvek bude restaurován restaurátorem s příslušnou licencí ministerstva kultury (restaurátor před zahájením prací zpracuje restaurátorský záměr, po dokončení restaurování vypracuje restaurátorskou zprávu)

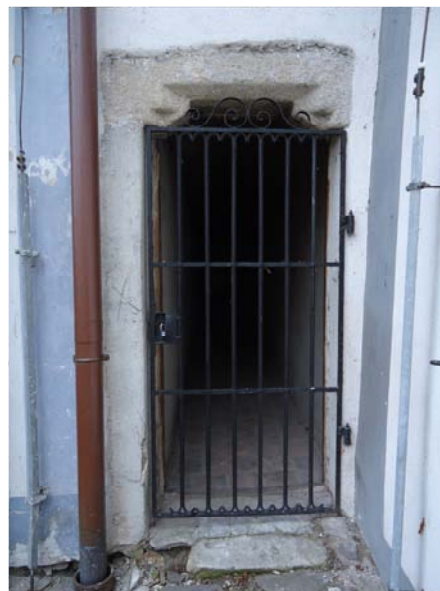
stav: ☒ nepoškozený ☐ poškozený ☐ silně poškozený

doporučené řešení úprav prvku:

prvek bude očištěn, proveden nový nátěr a ponechán in situ

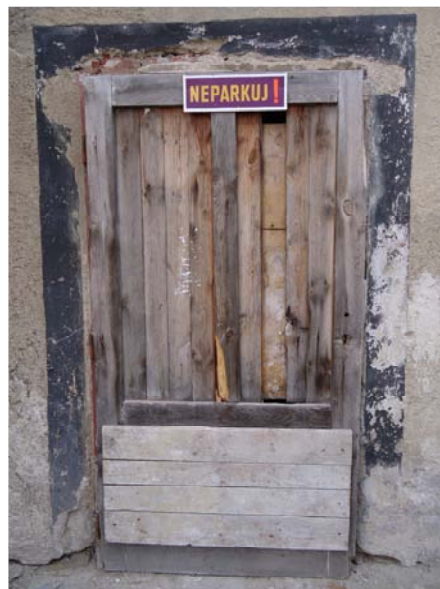
název, označení: jednokřídlé dveře do fošnové zárubně,
novodobé silně poškozené

doporučené řešení úprav prvku:

prvek bude nahrazen - viz typologie nově navržených atypických prvků

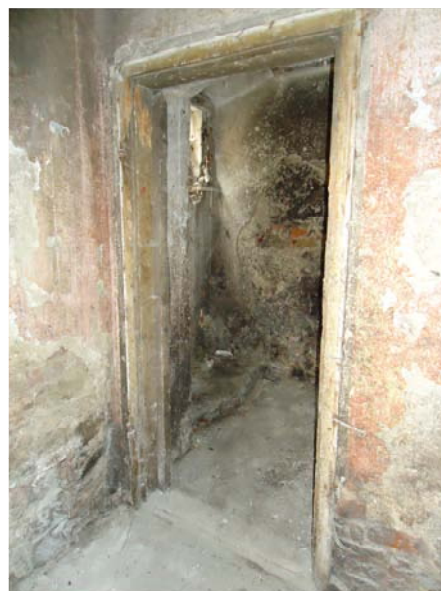
název, označení: torzo tesařské zárubně se zbytky obložek,
silně poškozené

doporučené řešení úprav prvku:

prvek bude odstraněn, hodnotné prvky - kování - budou demontovány, nakonzervovány a uloženy do depozitáře

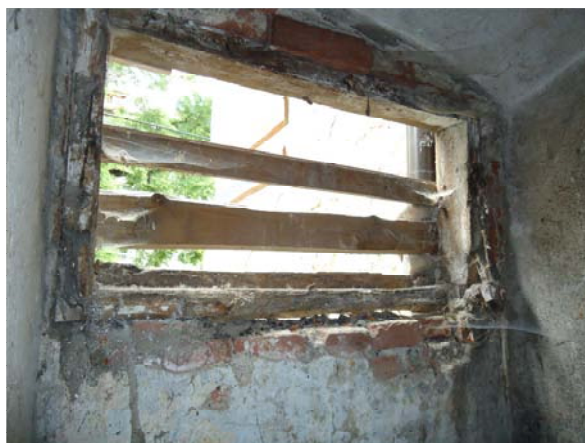
název, označení: dřevěný okenní rám bez výplně - fragment,
silně poškozenýumístění: přízemí - 1. np
m. č. K4-1-011

popis prvku:

- materiál: dřevěný masiv
- povrchová úprava: bez úpravy

doporučené řešení úprav prvku:

prvek bude odstraněn

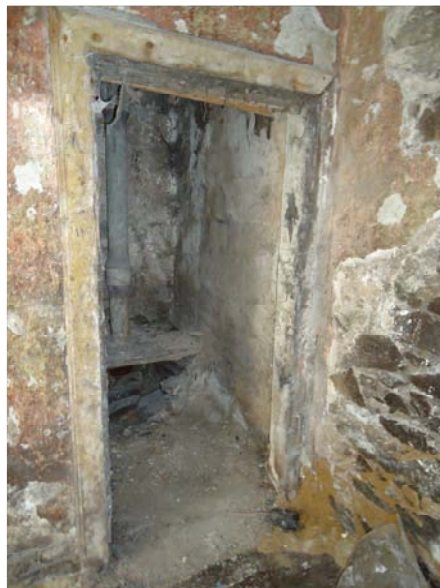
název, označení: torzo tesařské zárubně se zbytky obložek,
silně poškozenéumístění: přízemí - 1. np
m. č. K4-1-009

popis prvku:

- materiál: dřevěný masiv

doporučené řešení úprav prvku:

prvek bude částečně nahrazen - zárubeň stávající, výplň novotvar a ponechán in situ

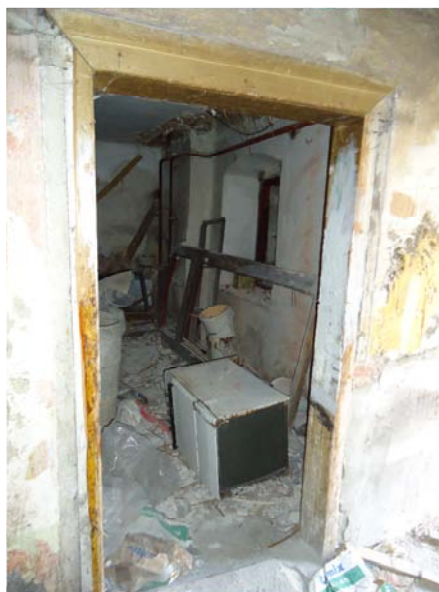
název, označení: torzo tesařské zárubně se zbytky obložek,
silně poškozené

doporučené řešení úprav prvku:

prvek bude odstraněn

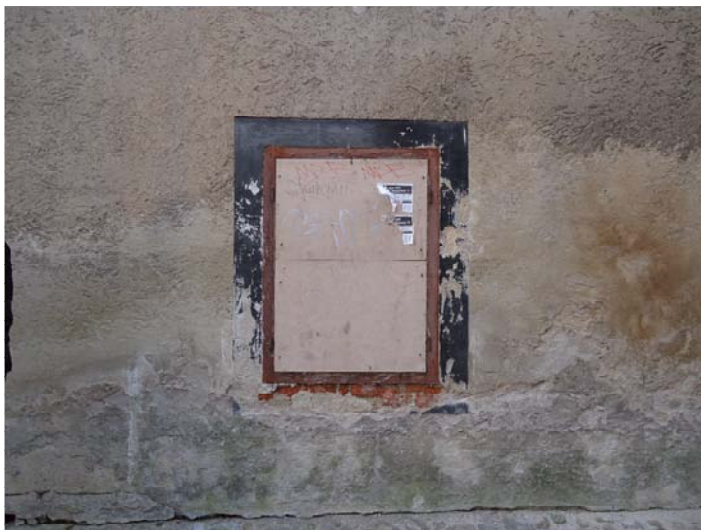
název, označení: 2 x okenní rám s provizorní výplní z dřevotřísky, umístění: přízemí - 1. np
silně poškozený m. č. K4-1-009

stav: ☐ nepoškozený ☐ poškozený ☒ silně poškozený

- materiál: dřevěný masiv
- povrchová úprava: prvek opatř. hnědým nátěrem

prvek bude částečně nahrazen - rám okna se zachovává

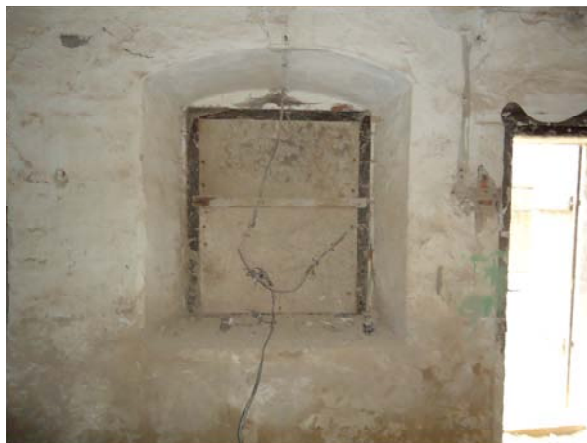
- materiál: dřevěný masiv
- povrchová úprava: prvek opatř. hnědým nátěrem

prvek bude nahrazen - viz typologie nově navržených atypických prvků

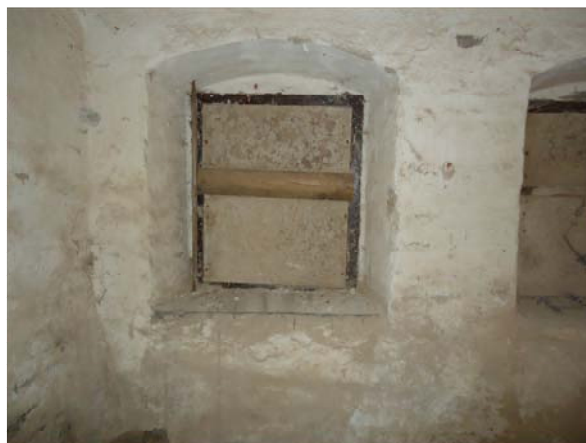
- materiál: dřevěný masiv
- povrchová úprava: prvek opatř. hnědým nátěrem

prvek bude nahrazen - viz typologie nově navržených atypických prvků

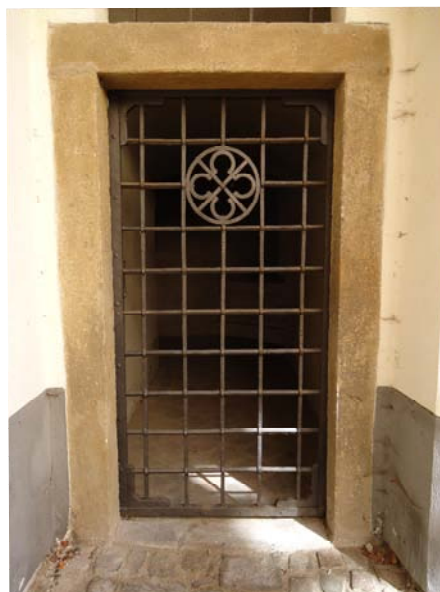
druh prvku: ☐ truhlářský ☒ kovářský ☐ zámečnický ☐ kamenický ☐ ostatnípůvodnost: ☐ historický ☒ novodobýstav: ☒ nepoškozený ☐ poškozený ☐ silně poškozenýzpůsob ochrany: ☐ odstranění ☐ demontáž vč. opravy ☒ ponechání na místě + oprava ☐ restaurování

popis prvku:

- materiál: ocelová tyčovina

doporučené řešení úprav prvku:

prvek byl vyroben dle PD - DOMUS, bude ošetřen a
ponechán in situ

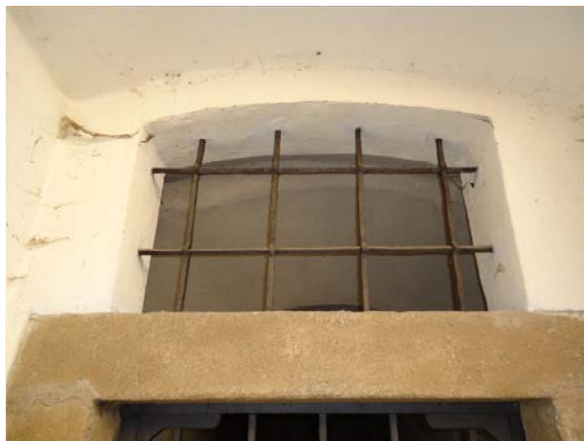
popis prvku:

- materiál: ocelová tyčovina

doporučené řešení úprav prvku:

prvek byl opraven dle PD - DOMUS, bude ošetřen a ponechán in situ

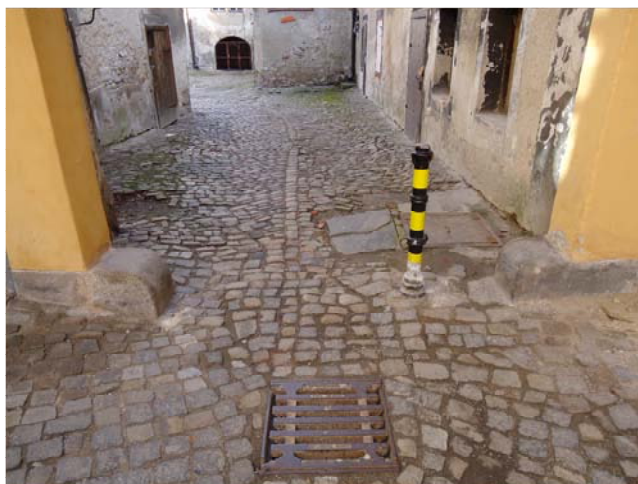
- materiál: žula

prvek byl opraven dle PD - DOMUS, bude ošetřen a ponechán in situ, nutno prověřit,
zda je stojka kamenná

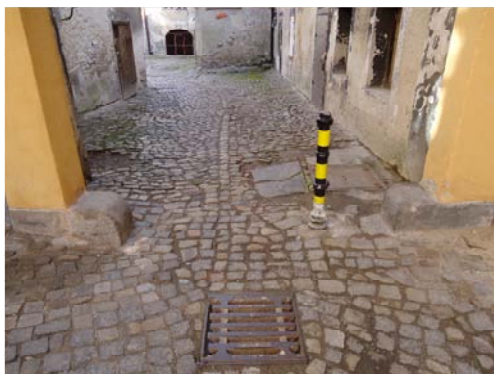
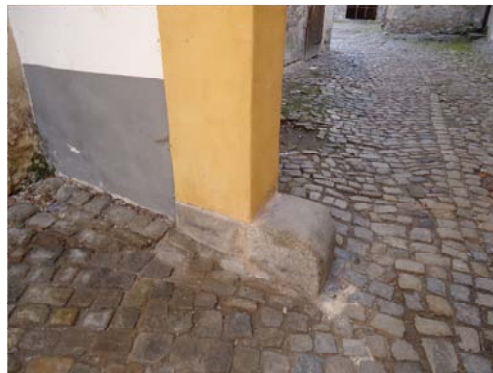
popis prvku:

- materiál: žula

doporučené řešení úprav prvku:

prvek byl opraven dle PD - DOMUS, bude ošetřen a ponechán in situ, nutno prověřit,
zda je stojka kamenná

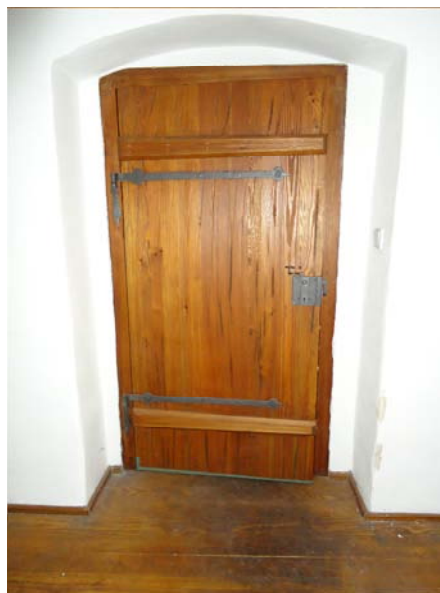
- materiál: dřevěný masiv,
z prostoru chodby potažen koženkou -
nutno odstranit
- povrchová úprava: prvek opatř. lazurovacím lakem
- kování: 2 x atyp. dvevní závěs svlakový,
myšákový zámek

doporučené řešení úprav prvku:

prvek byl vyroben dle PD - DOMUS, bude ošetřen, ev. budou provedeny drobné opravy a ponechán in situ

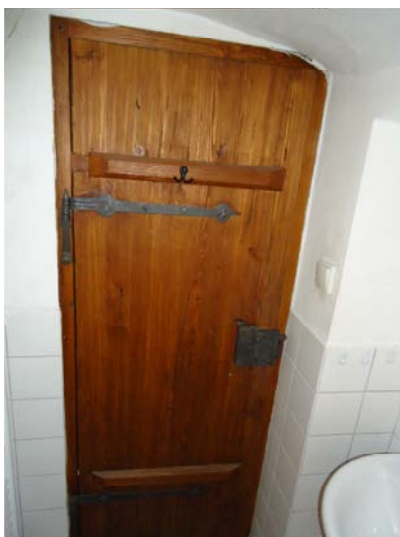
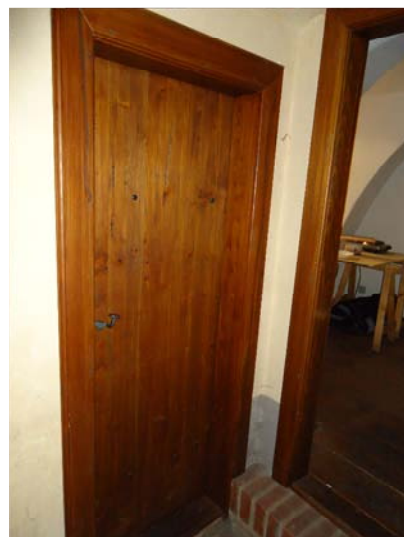
popis prvku:

- materiál: dřevěný masiv
- povrchová úprava: prvek opatř. lazurovacím lakem
- kování: 2 x atyp. dveřní závěs svlakový, myšákový zámek

doporučené řešení úprav prvku:

prvek byl vyroben dle PD - DOMUS, bude ošetřen, ev. budou provedeny drobné opravy a ponechán in situ

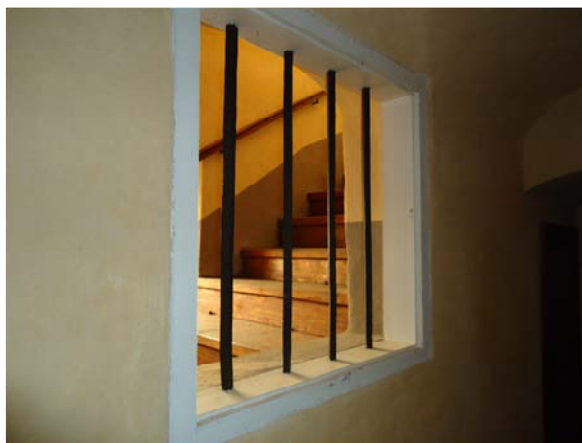
popis prvku:

- materiál: ocelová tyčovina 20 / 20 mm, 4ks
- povrchová úprava: krycí hnědý nátěr

doporučené řešení úprav prvku:

prvek byl opraven dle PD - DOMUS, prvek bude ošetřen a ponechán in situ

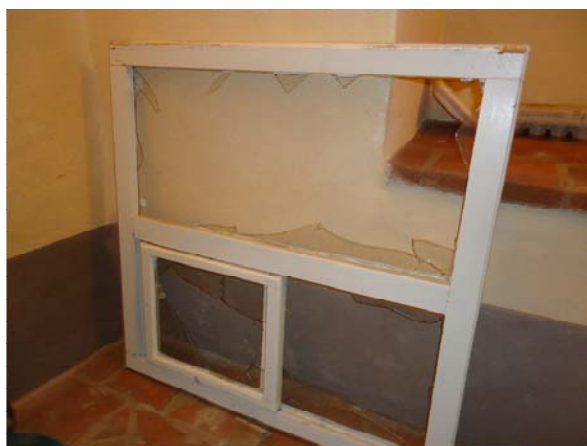
- materiál: dřevěný masiv
- povrchová úprava: prvek opatř. nátěrem odstín slonová kost
- kování: 1 x kovaný knoflík se štítkem,
2 x kovaný obrtlík s protikusem

prvek byl opraven dle PD - DOMUS, bude provedena oprava - zasklení a křídlo bude vsazeno zpět,
prvek bude ponechán in situ

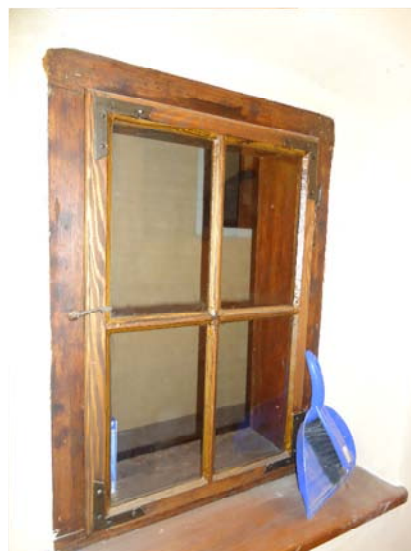
druh prvku: ☒ truhlářský ☐ kovářský ☐ zámečnický ☐ kamenický ☐ ostatnípůvodnost: ☒ historický ☐ novodobýstav: ☒ nepoškozený ☐ poškozený ☐ silně poškozenýzpůsob ochrany: ☐ odstranění ☐ demontáž vč. opravy ☒ ponechání na místě + oprava ☐ restaurování

popis prvku:

- materiál: dřevěný masiv
- povrchová úprava: prvek opatř. lazurovacím lakem
- kování: 2 x atyp. okenní závěs, 4 x rohovník,
1 x obrtlík

doporučené řešení úprav prvku:

prvek byl opraven dle PD - DOMUS, bude ošetřen a ponechán in situ

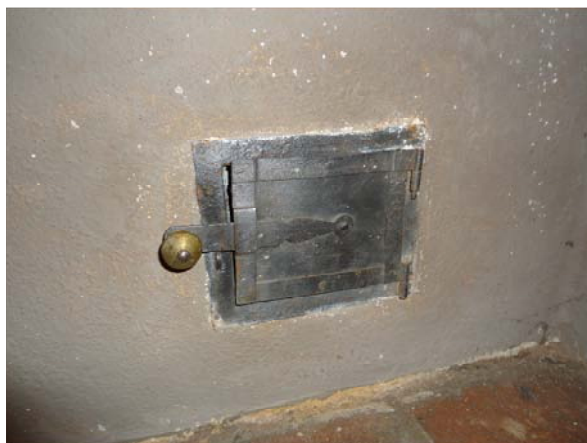
- materiál: ocelový plech, pásovina + L profily
- povrchová úprava: prvek opatř. grafitovým nátěrem

prvek byl opraven dle PD - DOMUS, bude ošetřen a ponechán in situ

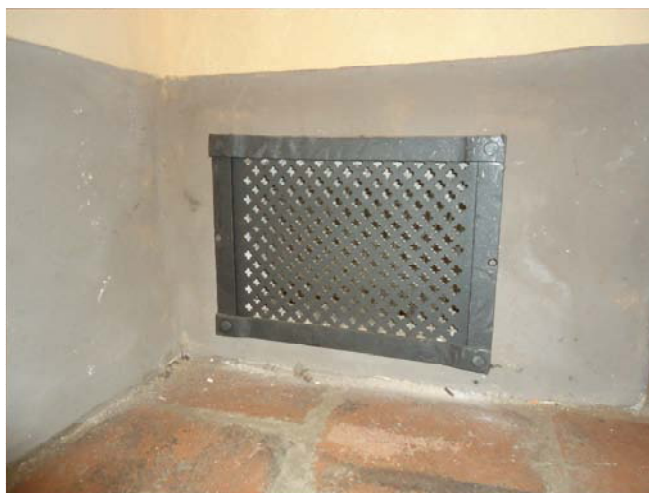
- materiál: ocelový plech, pásovina + L profily
- povrchová úprava: prvek opatř. šedým
krycím nátěrem

prvek byl vyroben dle PD - DOMUS, bude ošetřen a ponechán in situ

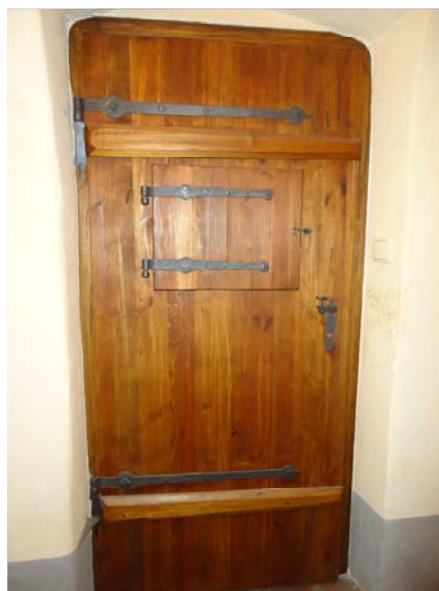
- materiál: dřevěný masiv
- povrchová úprava: prvek opatř. lazurovacím lakem
- kování: 2 x atyp. dvevní závěs svlkový s trny,
2 x atyp. malý závěs svlkový s trny,
kovaná klika se zadlabacím zámkem,
1 x kovaný obtlík

prvek byl vyroben dle PD - DOMUS, bude ošetřen, ev. budou provedeny drobné opravy a ponechán in situ

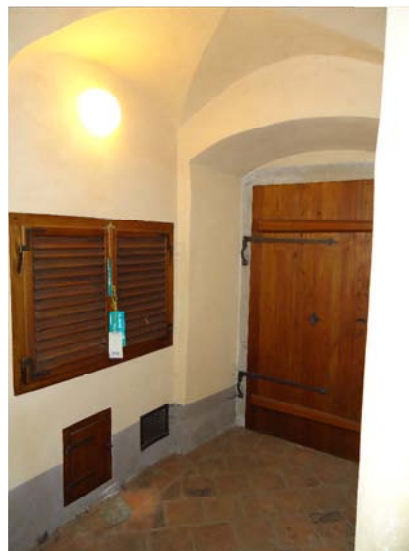
stav: ☒ nepoškozený ☐ poškozený ☐ silně poškozený

popis prvku:

- materiál: ocelový plech
- povrchová úprava: prvek opatř. černým grafitovým nátěrem

doporučené řešení úprav prvku:

prvek byl vyroben dle PD - DOMUS, bude ošetřen a ponechán in situ

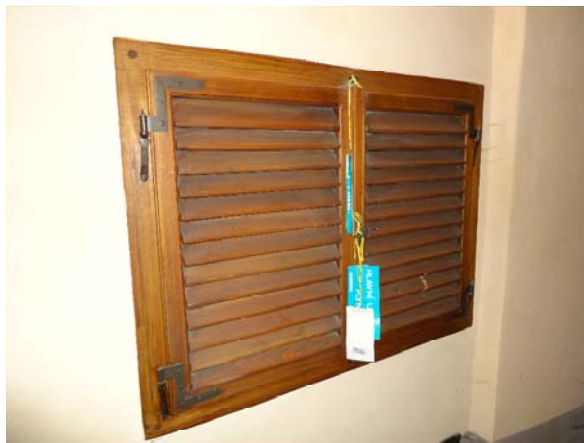
popis prvku:

- materiál: dřevěný masiv
- povrchová úprava: prvek opatřen lazurovacím lakem
- kování: 4 x rohovníkový závěs na trny,
1 x obtlík

doporučené řešení úprav prvku:

prvek byl vyroben dle PD - DOMUS, bude ošetřen a ponechán in situ

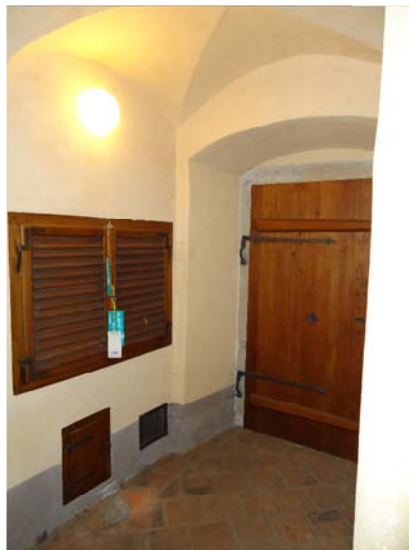
stav: ☒ nepoškozený ☐ poškozený ☐ silně poškozený

popis prvku:

- materiál: dřevěný masiv
- povrchová úprava: prvek opatřen hnědým nátěrem
- kování: 2 x svlakový závěs na trny, 1 x úchyt

doporučené řešení úprav prvku:

prvek byl vyroben dle PD - DOMUS, bude ošetřen a ponechán in situ

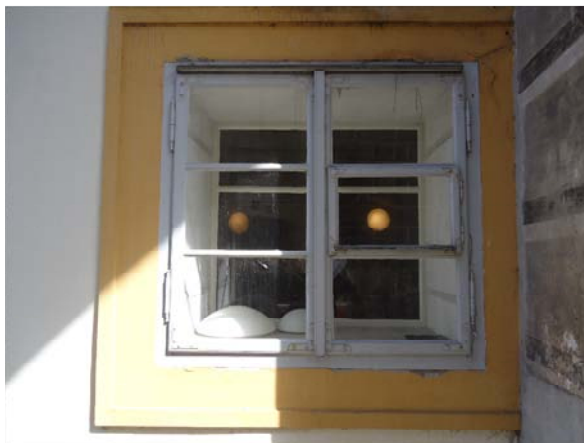
popis prvku:

- materiál: dřevěný masiv
- povrchová úprava:
- kování 1 křídla: 2 x atyp. okenní závěs,
4 x rohovník
- kování vent. okénka: 2 x okenní závěs,
4 x rohovník

doporučené řešení úprav prvku:

prvek byl vyroben dle PD - DOMUS, bude ošetřen, ev. budou provedeny drobné opravy a ponechán in situ

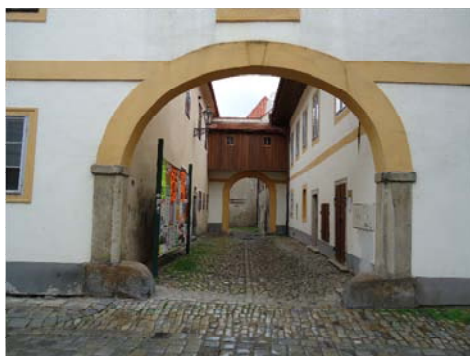
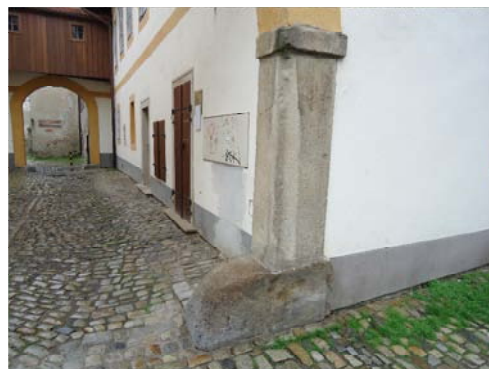
popis prvku:

- materiál: žula

doporučené řešení úprav prvku:

prvek byl opraven dle PD - DOMUS, bude ošetřen a ponechán in situ

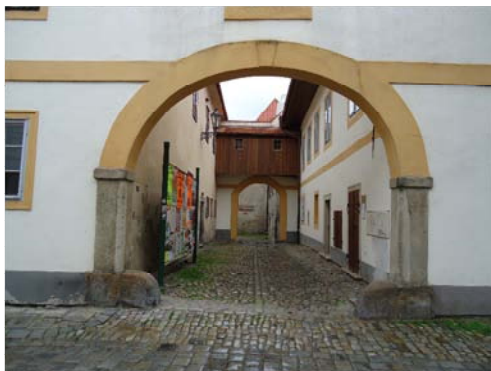
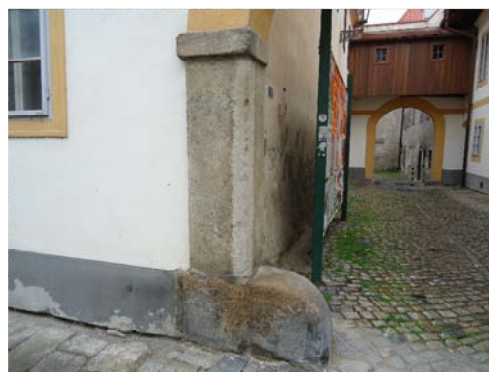
popis prvku:

- materiál: žula

doporučené řešení úprav prvku:

prvek byl opraven dle PD - DOMUS, bude ošetřen a ponechán in situ

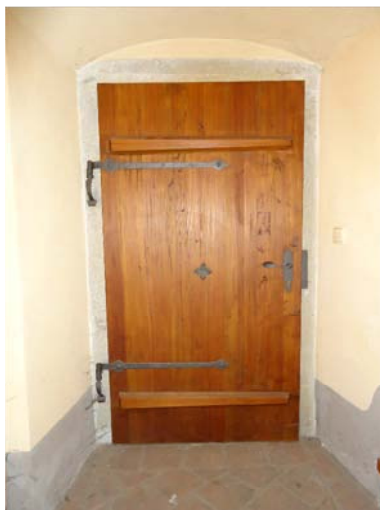
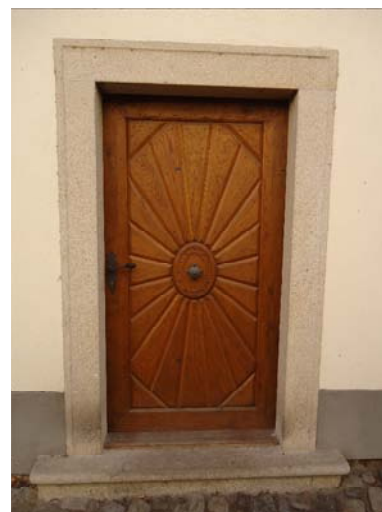
- materiál: dřevěný masiv
- povrchová úprava: prvek opatř.
lazurovacím lakem
- kování: 2 x kovaný svlakový závěs
na trny, 1 x kovaná klika
se štítky + vložkový
zámek, 2 x kovaná kytky

prvek byl vyroben dle PD - DOMUS, bude ošetřen a ponechán in situ

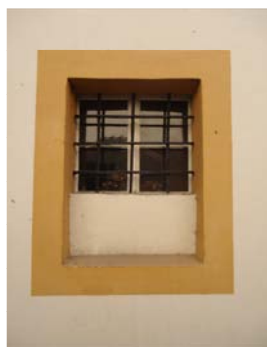
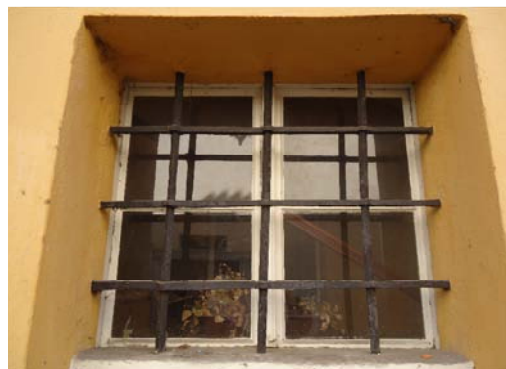
- materiál: dřevěný masiv
- povrchová úprava: prvek opatř. nátěrem odstín slon. kost
- kování 1 křídla: 2 x rohovníkový oken. závěs na trny

prvek byl opraven dle PD - DOMUS, bude ošetřen, ev. budou provedeny drobné opravy a ponechán in situ

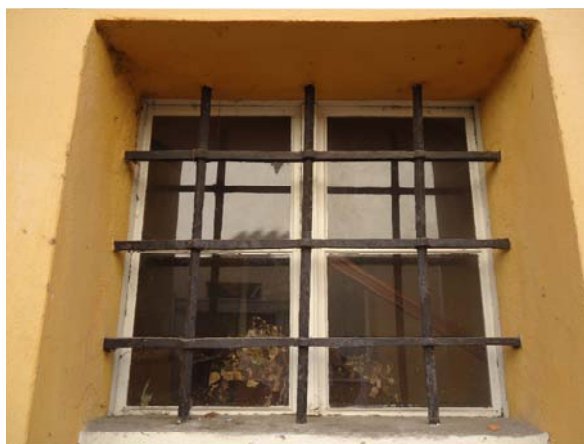
- materiál: ocelová tyčovina, 3 ks - průměr 20 / 20 mm, 3 ks - 18 / 18 mm
- povrchová úprava: prvek opatř. vrchním grafitovým nátěrem

prvek byl opraven dle PD - DOMUS, bude ošetřen a ponechán in situ

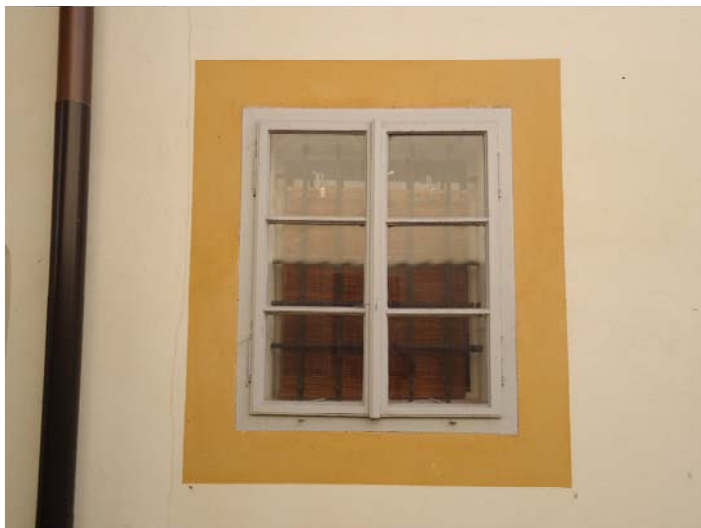
druh prvku: ☐ truhlářský ☒ kovářský ☐ zámečnický ☐ kamenický ☐ ostatnípůvodnost: ☒ historický ☐ novodobýstav: ☒ nepoškozený ☐ poškozený ☐ silně poškozenýzpůsob ochrany: ☐ odstranění ☐ demontáž vč. opravy ☒ ponechání na místě + oprava ☐ restaurovánírozměry prvku: 870 / 1070 mm
(světlost otvoru)

- materiál: ocelová tyčovina, 5 ks - průměr 20 / 20 mm, 5 ks - 17 / 17 mm
- povrchová úprava: prvek opatř. černým grafitovým nátěrem

prvek byl opraven dle PD - DOMUS, bude ošetřen a ponechán in situ

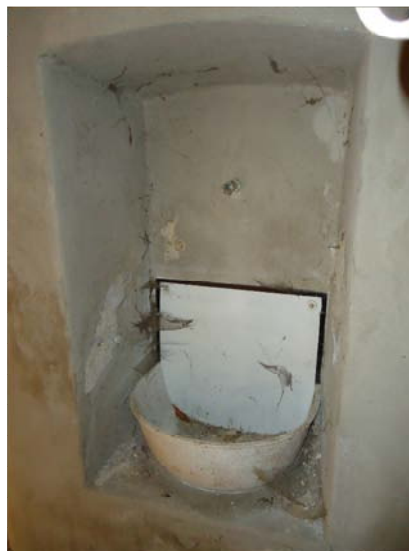
- materiál: plech
- povrchová úprava: bez úpravy

prvek byl opraven dle PD - DOMUS, prvek bude opraven a ponechán in situ

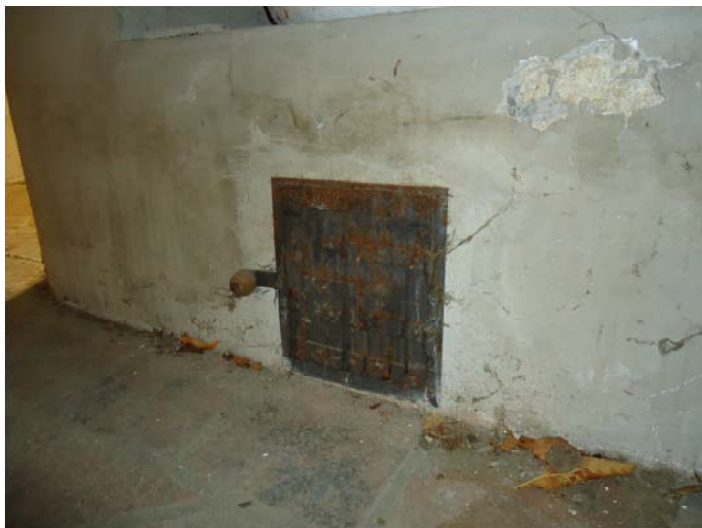
druh prvku: ☐ truhlářský ☒ kovářský ☐ zámečnický ☐ kamenický ☐ ostatnípůvodnost: ☐ historický ☒ novodobýstav: ☐ nepoškozený ☒ poškozený ☐ silně poškozenýzpůsob ochrany: ☐ odstranění ☐ demontáž vč. opravy ☒ ponechání na místě + oprava ☐ restaurovánírozměry prvku: 150 / 200 mm
(světlost otvoru)

- materiál: ocelový plech
- povrchová úprava: bez úpravy, prvek zkorodován
- kování: 2 x svlakový závěs na trny,
1 x petlice s protikusem, dubová koule

prvek bude řemeslně opraven a zůstane ponechán in situ

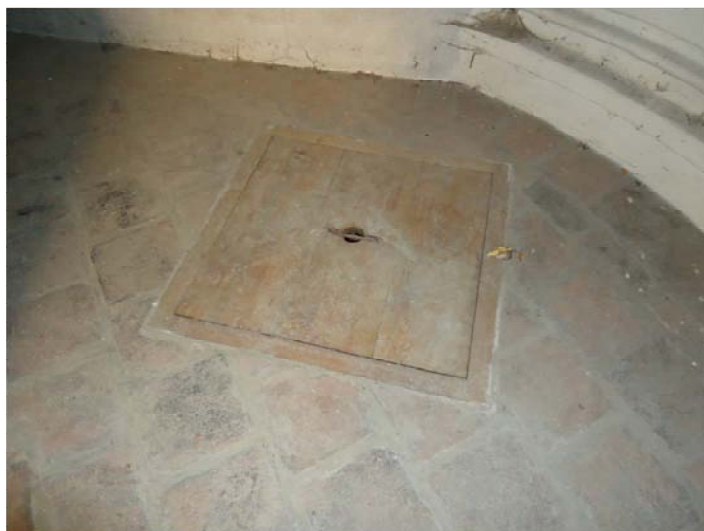
- materiál: dřevěný masiv
- povrchová úprava: lazurovací lak
- kování: vysouvací ocelový úchyt

prvek bude řemeslně opraven a zůstane ponechán in situ

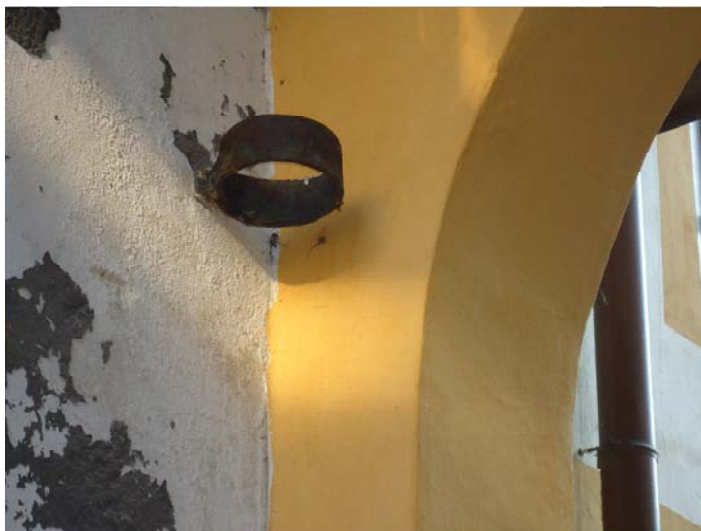
druh prvku: ☐ truhlářský ☐ kovářský ☒ zámečnický ☐ kamenický ☐ ostatnípůvodnost: ☒ historický ☐ novodobýstav: ☐ nepoškozený ☒ poškozený ☐ silně poškozenýzpůsob ochrany: ☐ odstranění ☐ demontáž vč. opravy ☒ ponechání na místě + oprava ☐ restaurování

- materiál: ocelová pásovina
- povrchová úprava: bez úpravy - prvek zkorodován

prvek bude řemeslně opraven a zůstane ponechán in situ

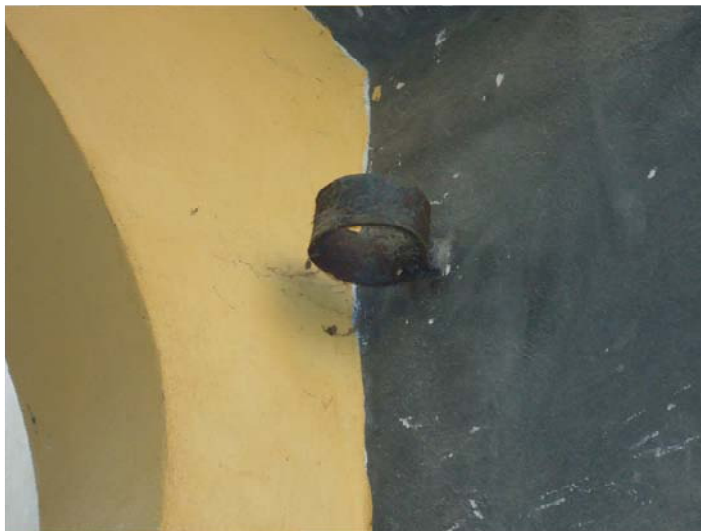
- materiál: ocelová pásovina
- povrchová úprava: bez úpravy - prvek zkorodován

prvek bude řemeslně opraven, zůstane ponechán in situ

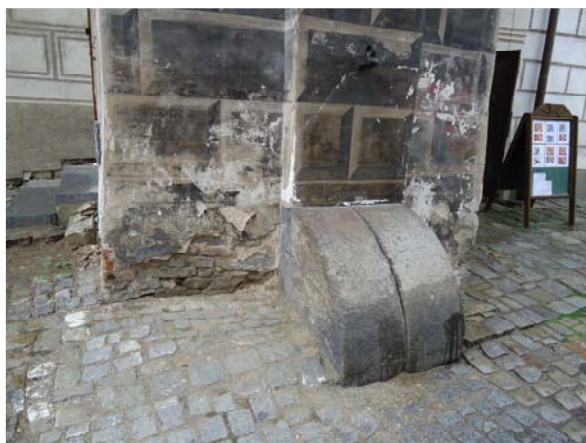
- materiál: žula
- povrchová úprava: bez úpravy

prvek bude ošetřen a zůstane ponechán in situ

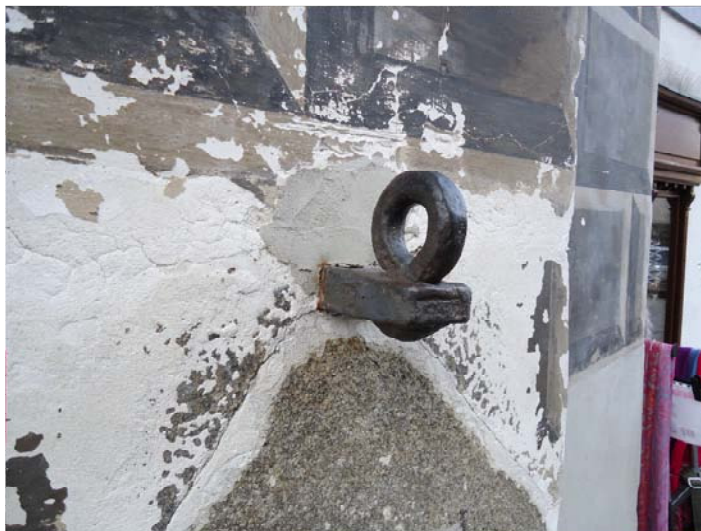
- materiál: ocelová tyčovina,
průměr tyčoviny 33 mm
- povrch. úprava: nátěr černou krycí
barvou

prvek bude řemeslně opraven a ponechán in situ

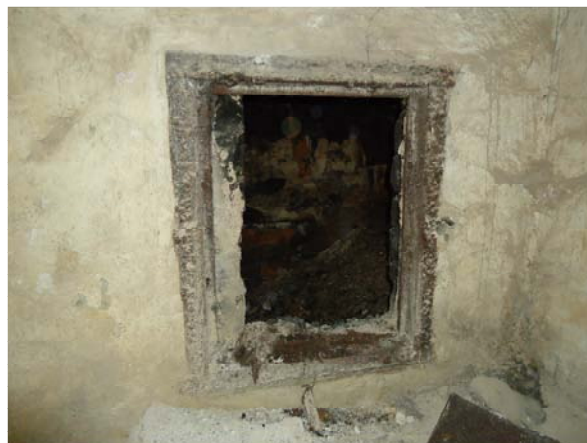
druh prvku: ☐ truhlářský ☐ kovářský ☒ zámečnický ☐ kamenický ☐ ostatnípůvodnost: ☐ historický ☒ novodobýstav: ☐ nepoškozený ☐ poškozený ☒ silně poškozenýzpůsob ochrany: ☐ odstranění ☐ demontáž vč. opravy ☒ ponechání na místě + oprava ☐ restaurování

- materiál: ocelový plech, pásovina + L profily
- povrchová úprava: prvek silně zkorodován

prvek bude řemeslně opraven a ponechán in situ

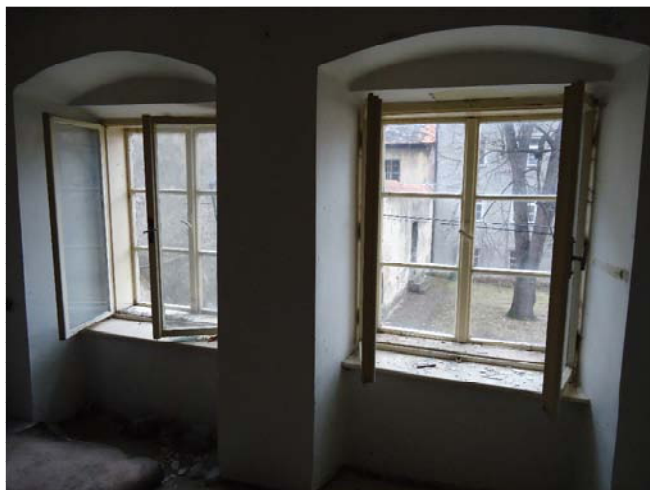
stav: ☐ nepoškozený ☒ poškozený ☐ silně poškozený

- materiál: dřevěný masiv
- povrchová úprava: prvek opatřen
hnědým nátěrem a nátěrem odstín
slon. kost
- kování 1 křídla: 3 x 2 typové kování

prvek bude nahrazen - viz typologie nově navržených atypických prvků

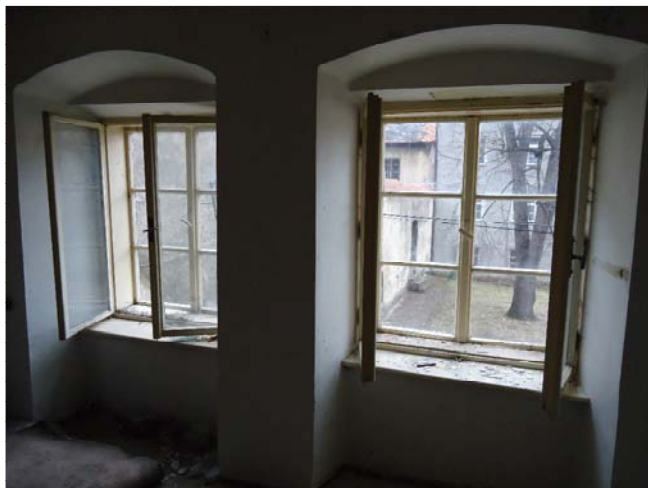
stav: ☐ nepoškozený ☒ poškozený ☐ silně poškozený

- materiál: dřevěný masiv
- povrchová úprava: prvek opatřen
hnědým nátěrem a nátěrem odstín
slon. kost
- kování 1 křídla: 3 x 2 typové kování

prvek bude nahrazen - viz typologie nově navržených atypických prvků

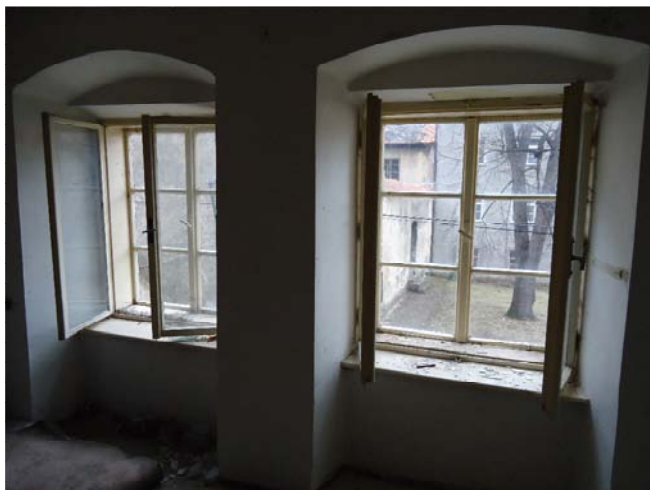
- materiál: dřevěný masiv
- povrchová úprava: prvek opatřen
hnědým nátěrem a nátěrem odstín
slon. kost
- kování 1 křídla: 3 x 2 typové kování

prvek bude nahrazen - viz typologie nově navržených atypických prvků

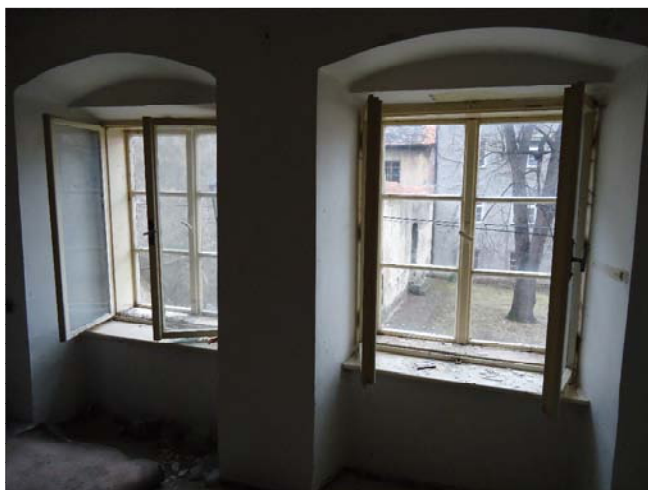
- materiál: dřevěný masiv
- povrchová úprava: prvek opatřen
hnědým nátěrem a nátěrem odstín
slon. kost
- kování 1 křídla: 3 x 2 typové kování

prvek bude nahrazen - viz typologie nově navržených atypických prvků

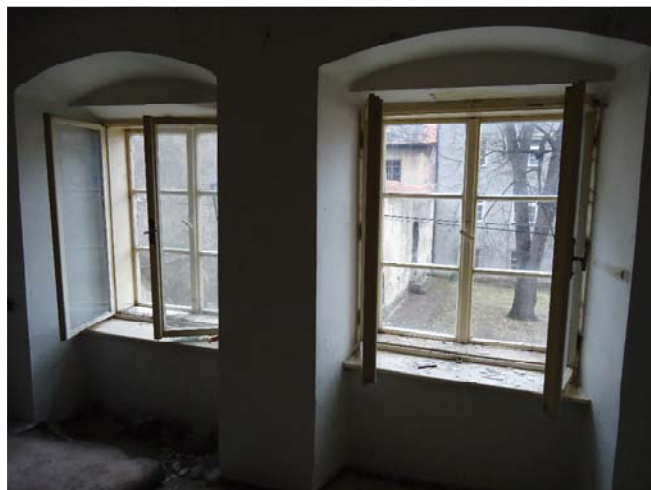
- materiál: dřevěný masiv
- povrchová úprava: prvek opatřen
hnědým nátěrem a nátěrem odstín
slon. kost
- kování 1 křídla: 3 x 2 typové kování

prvek bude nahrazen - viz typologie nově navržených atypických prvků

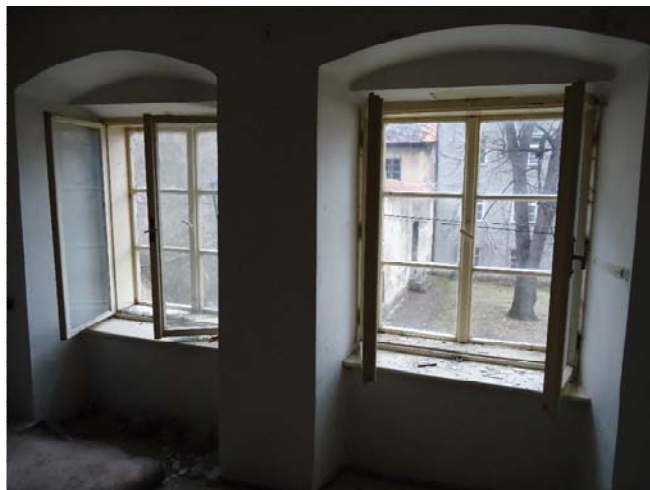
stav: ☐ nepoškozený ☒ poškozený ☐ silně poškozený

- materiál: dřevěný masiv
- povrchová úprava: prvek opatřen
hnědým nátěrem a nátěrem odstín
slon. kost
- kování 1 křídla: 3 x 2 typové kování

prvek bude nahrazen - viz typologie nově navržených atypických prvků

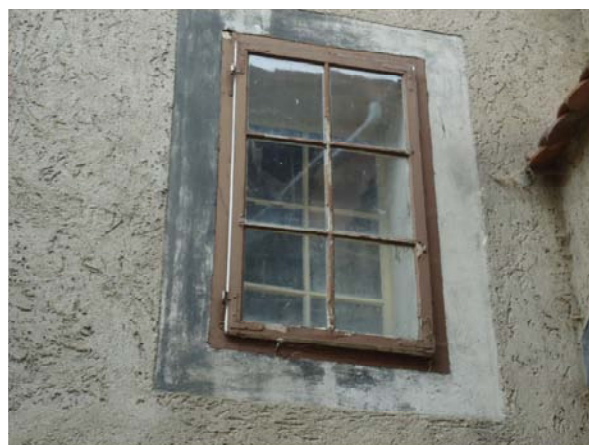
- materiál: dřevěný masiv
- povrchová úprava: prvek opatřen
hnědým nátěrem a nátěrem odstín
slon. kost
- kování 1 křídla: 2 x rohovník se závěsem,
2 x rohovník

prvek bude řemeslně opraven a doplněn, ev. bude provedena jeho tvarová replika za použití hodnotných prvků (částí oken - křídel a kování) a ponechán in situ

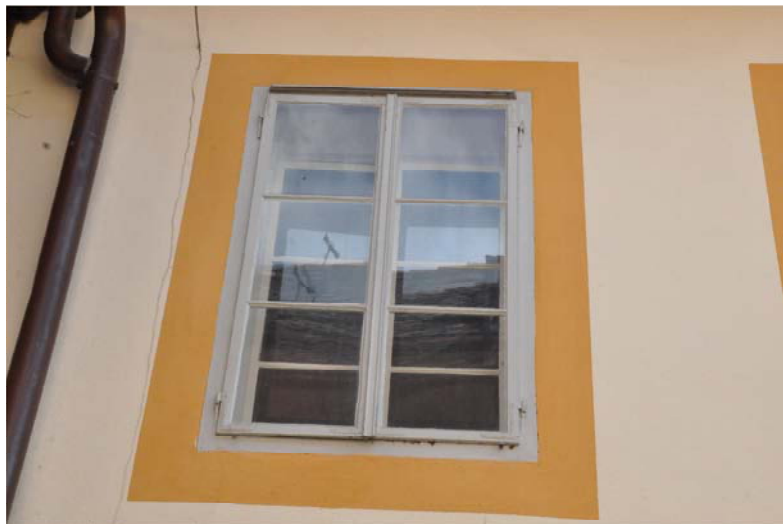
druh prvku: ☒ truhlářský ☐ kovářský ☐ zámečnický ☐ kamenický ☐ ostatnípůvodnost: ☒ historický ☐ novodobýstav: ☒ nepoškozený ☐ poškozený ☐ silně poškozenýzpůsob ochrany: ☐ odstranění ☐ demontáž vč. opravy ☒ ponechání na místě + oprava ☐ restaurovánírozměry prvku: 950 / 1500 mm
(světlost oken. rámu)

- materiál: dřevěný masiv
- povrchová úprava: prvek opatř.
nátěrem odstín slon. kost
- kování 1 křídla: 2 x rohovníkový
oken. závěs na trny, 2 x rohovník,
2 x kovaný obrtlík s protikusem

prvek byl opraven dle PD - DOMUS, bude ošetřen a ponechán in situ

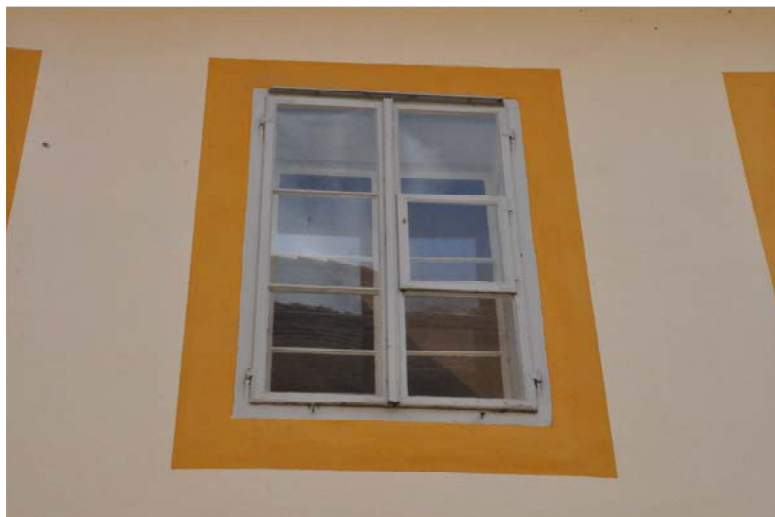
- materiál: dřevěný masiv
- povrchová úprava: prvek opatř.
nátěrem odstín slon. kost
- kování 1 křídla: 2 x rohovníkový
oken. závěs na trny, 2 x rohovník,
2 x kovaný obrtlík s protikusem

prvek byl opraven dle PD - DOMUS, bude ošetřen a ponechán in situ

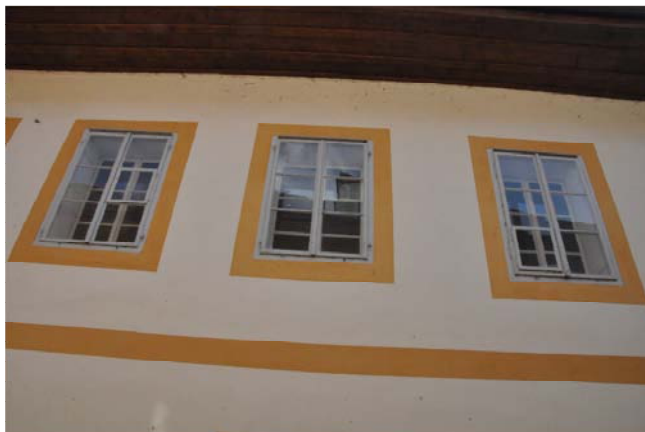
- materiál: dřevěný masiv
- povrchová úprava: prvek opatř. nátěrem odstín slon. kost
- kování 1 křídla: 2 x rohovníkové oken. závěs na trny, 2 x rohovník, 2 x kovaný obtlík s protikusem

prvek byl opraven dle PD - DOMUS, bude ošetřen a ponechán in situ

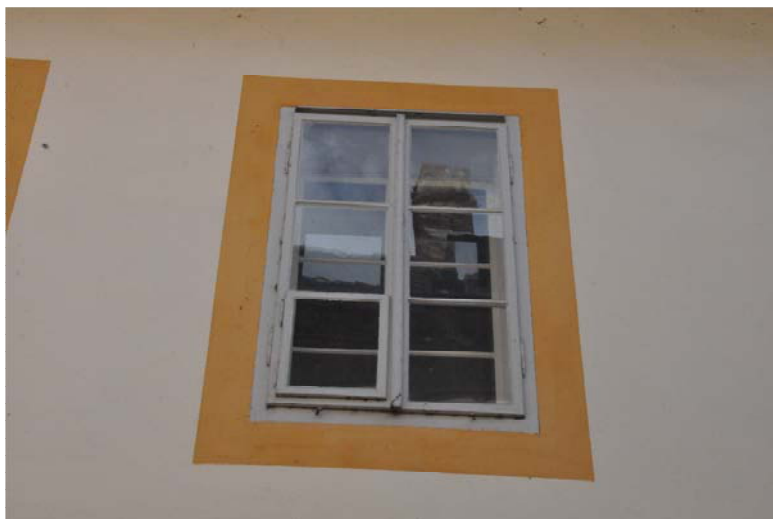
druh prvku: ☒ truhlářský ☐ kovářský ☐ zámečnický ☐ kamenický ☐ ostatnípůvodnost: ☒ historický ☐ novodobýstav: ☒ nepoškozený ☐ poškozený ☐ silně poškozenýzpůsob ochrany: ☐ odstranění ☐ demontáž vč. opravy ☒ ponechání na místě + oprava ☐ restaurovánírozměry prvku: 950 / 1500 mm
(světlost oken. rámu)

- materiál: dřevěný masiv
- povrchová úprava: prvek opatř.
nátěrem odstín slon. kost
- kování 1 křídla: 2 x rohovníkový
oken. závěs na trny, 2 x rohovník,
2 x kovaný obrtlík s protikusem

prvek byl opraven dle PD - DOMUS, bude ošetřen a ponechán in situ

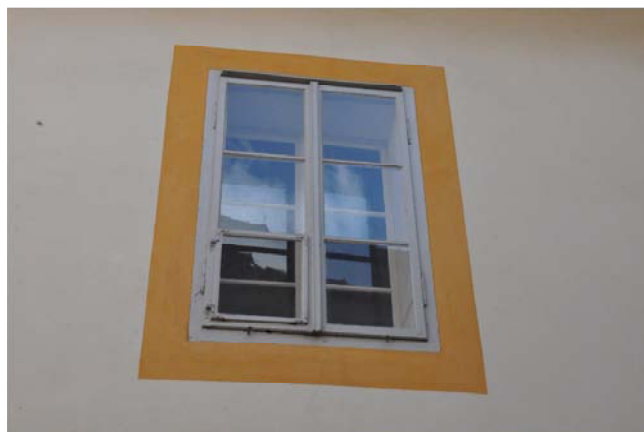
- materiál: dřevěný masiv
- povrchová úprava: prvek opatř. nátěrem odstín slon. kost
- kování 1 křídla: 2 x rohovníkový oken. závěs na trny, 2 x rohovník, 2 x kovaný obrtlík s protikusem

prvek byl opraven dle PD - DOMUS, bude ošetřen a ponechán in situ

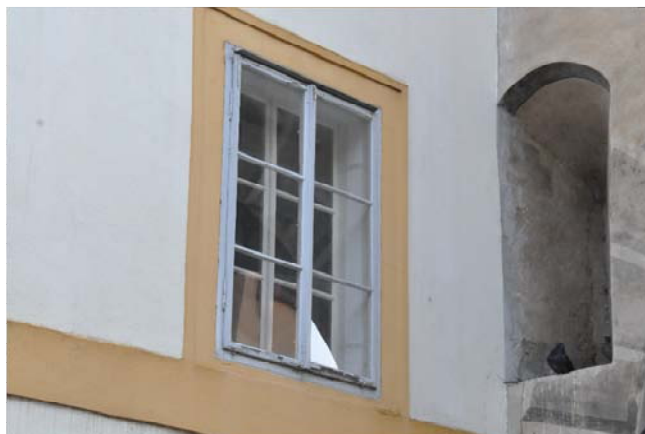
- materiál: dřevěný masiv
- povrchová úprava: prvek opatř. nátěrem odstín slon. kost
- kování 1 křídla: 2 x atyp. okenní závěs, 4 x rohovník, 1 x horní okenní zástrč, 1 x dolní okenní zástrč

prvek byl opraven dle PD - DOMUS, bude ošetřen a ponechán in situ
