PŮDORYS 1. PP (SUTEREN) - měřítko 1: 270

PŮDORYS 1. NP (PŘÍZEMÍ) - měřítko 1: 270

INVENTARIZAČNÍ KARTA

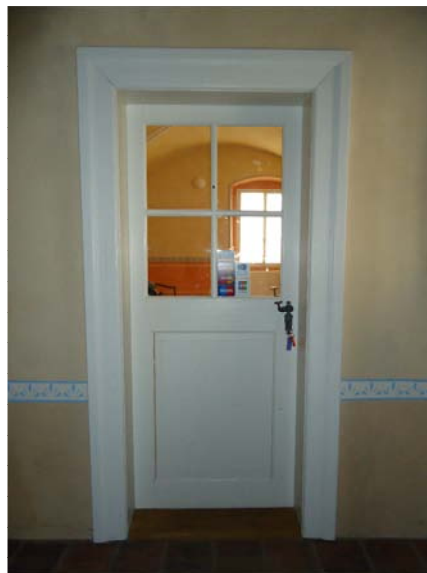
- materiál: dřevěný masiv
- povrchová úprava: prvek opatř. nátěrem odstín slon. kost
- kování: 2 x kovaný dveřní závěs na trny, 1 x myšákový zámek, 1 x kovaná klika se štítkem

prvek byl vyroben dle PD - DOMUS, bude ošetřen a ponechán in situ

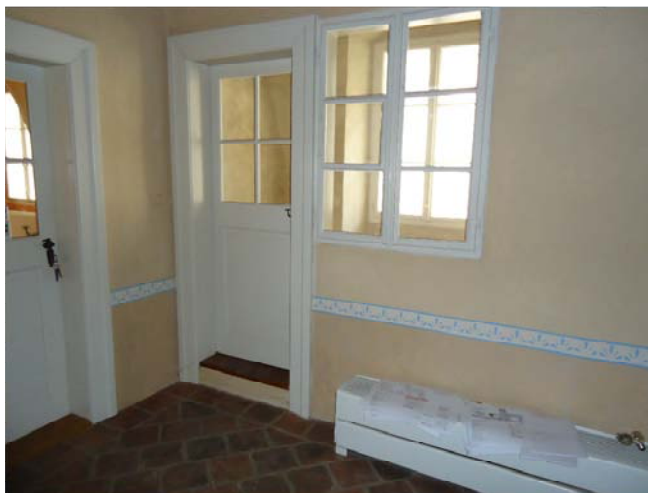
- materiál: dřevěný masiv
- povrchová úprava: prvek opatř. nátěrem odstín slon. kost
- kování: 2 x kovaný dvevní závěs,
1 x kovaná klika se štítkem

prvek byl vyroben dle PD - DOMUS, bude ošetřen a ponechán in situ

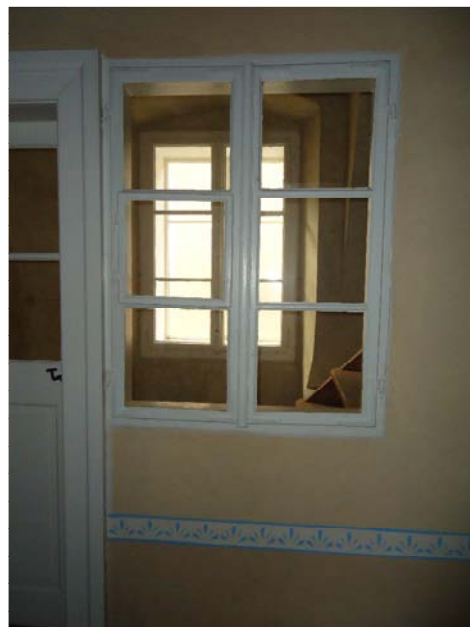
druh prvku: ☒ truhlářský ☐ kovářský ☐ zámečnický ☐ kamenický ☐ ostatnípůvodnost: ☒ historický ☐ novodobýstav: ☒ nepoškozený ☐ poškozený ☐ silně poškozenýzpůsob ochrany: ☐ odstranění ☐ demontáž vč. opravy ☒ ponechání na místě + oprava ☐ restaurování

prvek byl vyroben dle PD - DOMUS, bude ošetřen
a ponechán in situ

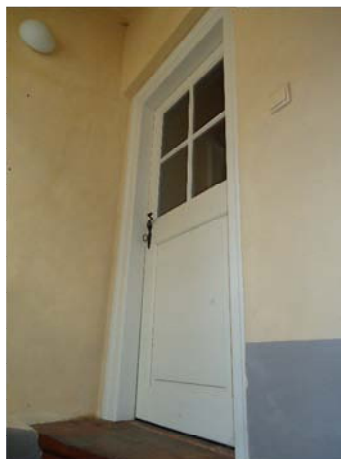
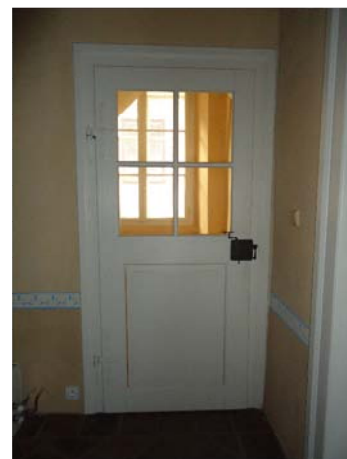
- materiál: dřevěný masiv
- povrchová úprava: prvek opatř. nátěrem odstín slon. kost
- kování: 2 x kovaný dveřní závěs na trny,
1 x kovaná klika se štítkem, 1 x myšákový zámek

prvek byl vyroben dle PD - DOMUS, bude ošetřen a ponechán in situ

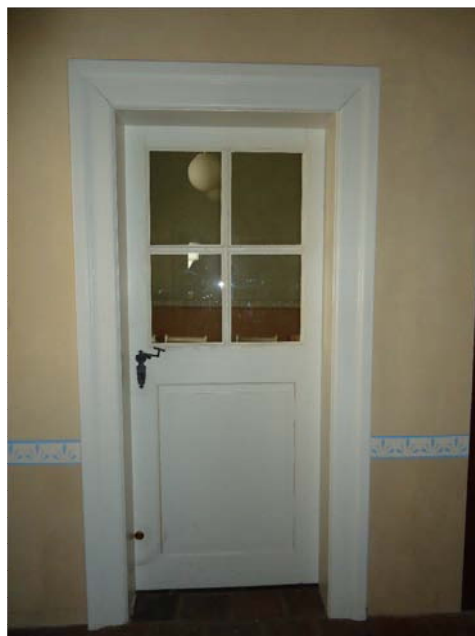
stav: ☒ nepoškozený ☐ poškozený ☐ silně poškozený

prvek byl vyroben dle PD - DOMUS, bude ošetřen a
ponechán in situ

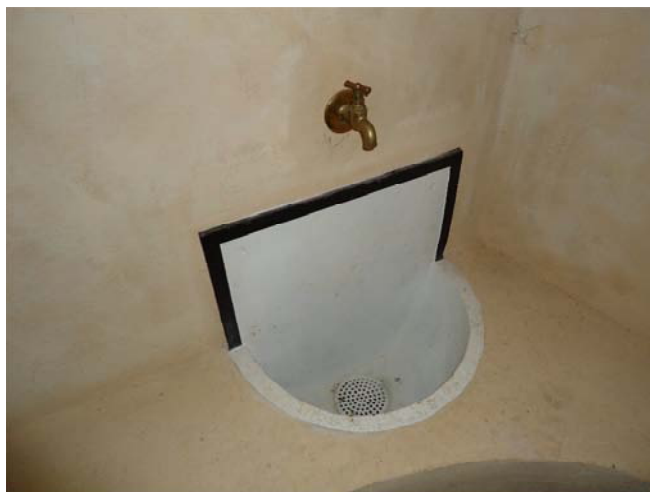
- materiál: litina

prvek byl opraven dle PD - DOMUS, bude ošetřen a ponechán in situ

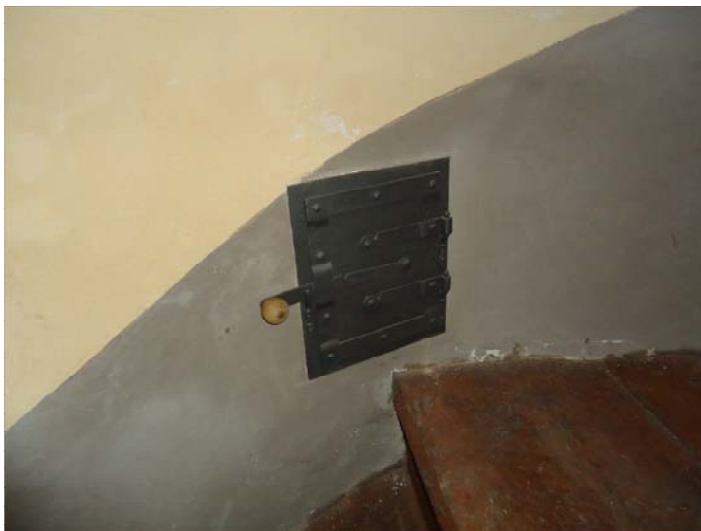
- materiál: ocelový plech, pásovina + L profily
- povrchová úprava: prvek opatř. grafitovým nátěrem

prvek byl opraven dle PD - DOMUS, bude ošetřen a ponechán in situ

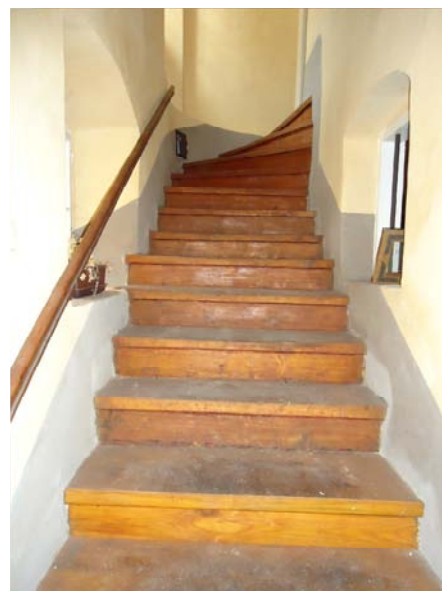
- materiál: dřevěný masiv
- povrchová úprava: prvek opatř. červenohnědým nátěrem
- madlo: délka cca 2970 mm, profil 35 / 50 mm

prvek byl opraven dle PD - DOMUS, bude ošetřen a ponechán in situ

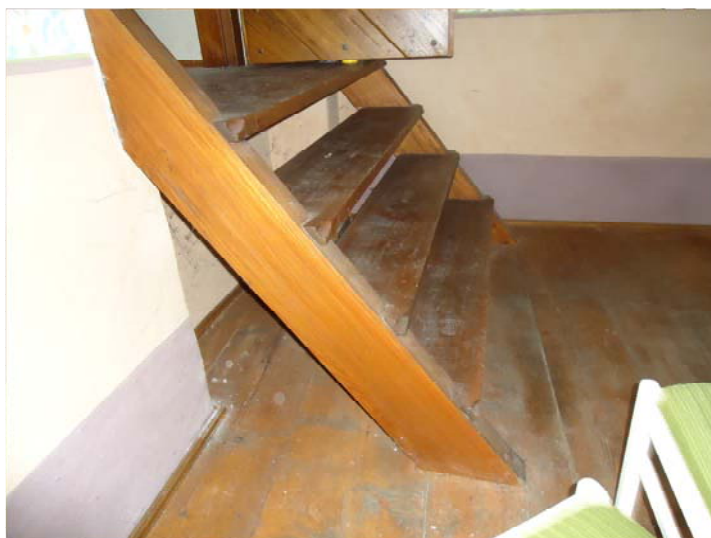
- materiál: dřevěný masiv
- povrchová úprava: prvek opatřen lazurovacím lakem

prvek byl vyroben dle PD - DOMUS, bude ošetřen a ponechán in situ

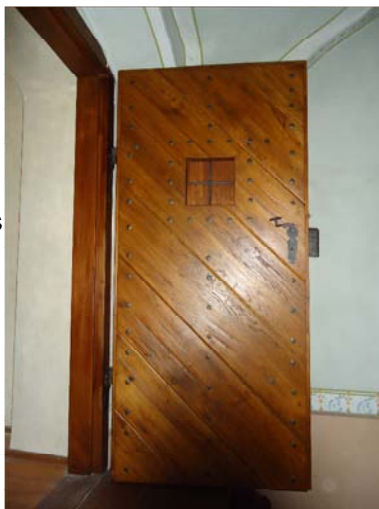
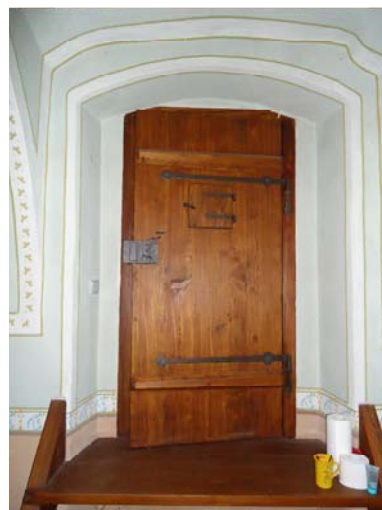
- materiál: dřevěný masiv
- povrchová úprava: prvek opatř. lazurovacím lakem
- kování: 2 x kovaný svlakový závěs na trny, 1 x kovaná klika se štítky, myšákový zámek, 2 x malý svlakový závěs, 1 x kovaný obtlík s protikusem, 2 x ocel. pruty navzájem provlečené

prvek byl opraven dle PD - DOMUS, bude ošetřen a ponechán in situ

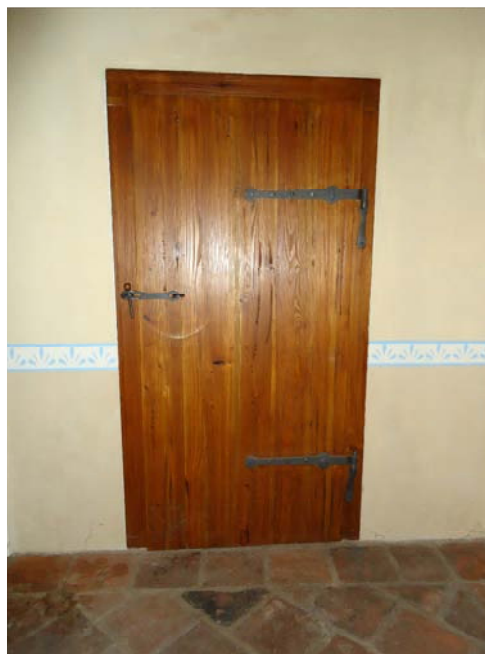
druh prvku: ☒ truhlářský ☐ kovářský ☐ zámečnický ☐ kamenický ☐ ostatnípůvodnost: ☐ historický ☒ novodobýstav: ☒ nepoškozený ☐ poškozený ☐ silně poškozenýzpůsob ochrany: ☐ odstranění ☐ demontáž vč. opravy ☒ ponechání na místě + oprava ☐ restaurování

prvek byl opraven dle PD - DOMUS, bude ošetřen a ponechán in situ

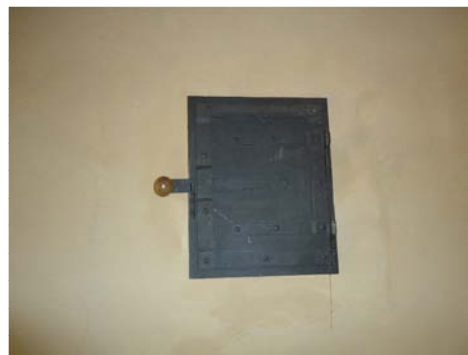
druh prvku: ☐ truhlářský ☒ kovářský ☐ zámečnický ☐ kamenický ☐ ostatnípůvodnost: ☐ historický ☒ novodobýstav: ☒ nepoškozený ☐ poškozený ☐ silně poškozenýzpůsob ochrany: ☐ odstranění ☐ demontáž vč. opravy ☒ ponechání na místě + oprava ☐ restaurovánírozměry prvku: cca 250 / 350 mm
(světlost otvoru)

prvek byl opraven dle PD - DOMUS, bude ošetřen a
ponechán in situ

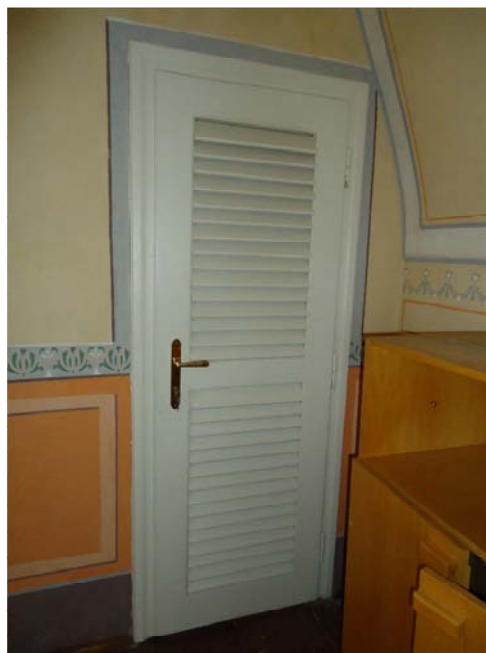
druh prvku: ☒ truhlářský ☐ kovářský ☐ zámečnický ☐ kamenický ☐ ostatnípůvodnost: ☐ historický ☒ novodobýstav: ☒ nepoškozený ☐ poškozený ☐ silně poškozenýzpůsob ochrany: ☐ odstranění ☐ demontáž vč. opravy ☒ ponechání na místě + oprava ☐ restaurování

prvek byl opraven dle PD - DOMUS, bude ošetřen a ponechán
in situ

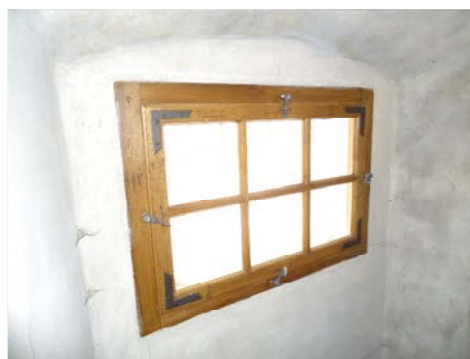
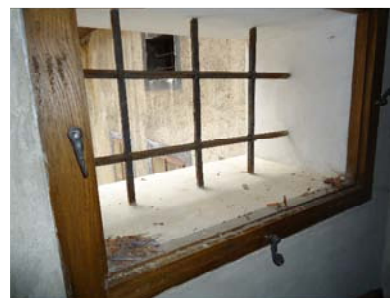
- materiál: dřevěný masiv - dub
- povrchová úprava: prvek opatř. lazurovacím lakem
- kování: 4 x rohovník, 4 x kovaný obrtlík s protikusem

prvek byl opraven dle PD - DOMUS, bude ošetřen a ponechán
in situ

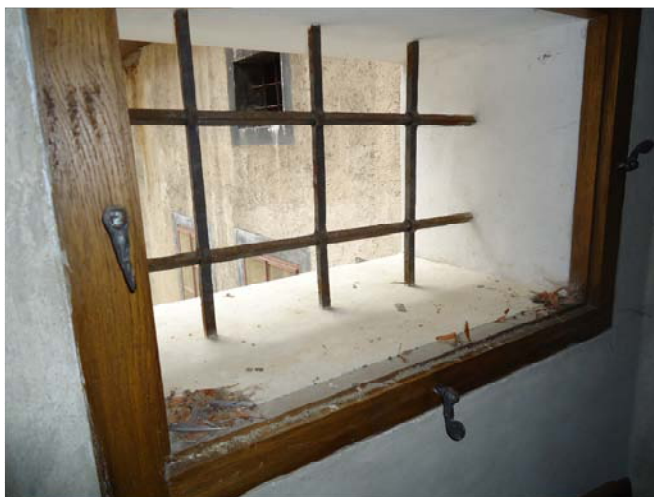
- materiál: ocelová tyčovina,
2 x vodorovný prut na koso 16/16 mm,
3 x svislý prut 16/16 mm
- povrchová úprava: bez úpravy

prvek byl opraven dle PD - DOMUS, bude ošetřen a ponechán in situ
