INVENTARIZAČNÍ KARTA

OPRAVA A REKONSTRUKCE KLÁŠTERŮ ČESKÝ KRUMLOV - ČÁST AREÁLU BÝVALÉHO KLÁŠTERA ŘÁDU SV. KLÁRY

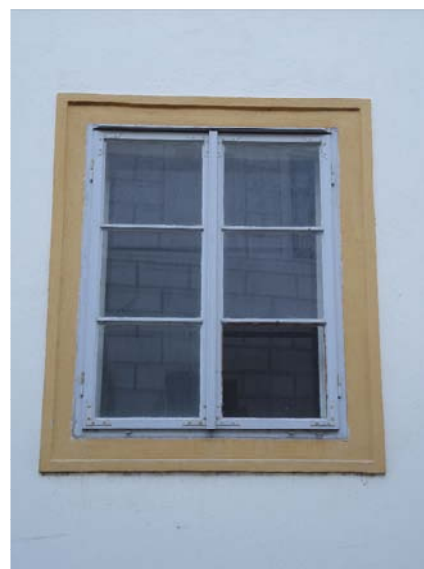
- materiál: dřevěný masiv
- povrchová úprava: prvek opatřen nátěrem odstín
slon. kost
- kování: 2 x 2 ks typové závěsy,
4 x rohovník na 1 křídle,
2 x háček + 2 x očko + 2 x kovaný obrtlík,
2 x jednostranná rozvora v klapačce

prvek bude řemeslně opraven a ponechán in situ

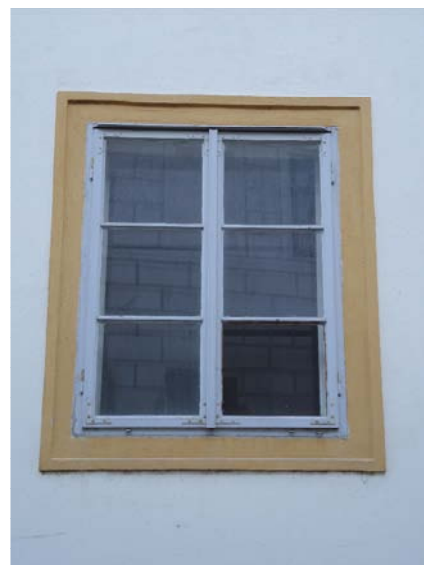
- materiál: dřevěný masiv
- povrchová úprava: prvek opatřen nátěrem odstín slon. kost
- kování: 2 x 2 ks typové závěsy,
4 x rohovník na 1 křídle,
2 x háček + 2 x očko + 2 x kovaný obrtlík,
2 x jednostranná rozvora v klapačce

prvek bude řemeslně opraven a ponechán in situ

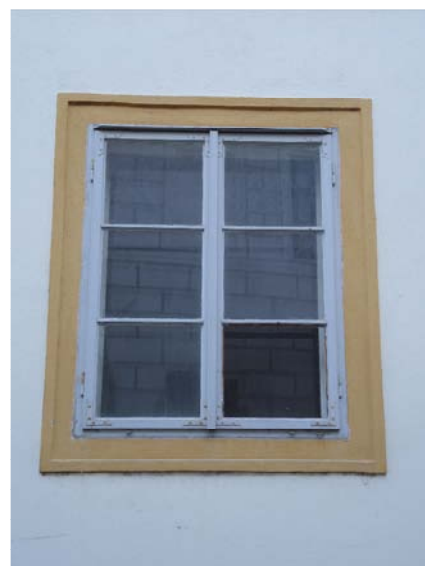
- materiál: dřevěný masiv
- povrchová úprava: prvek opatřen nátěrem odstín
slon. kost
- kování: 2 x 2 ks typové závěsy,
4 x rohovník na 1 křídle,
2 x háček + 2 x očko + 2 x kovaný obtlík,
2 x jednostranná rozvora v klapačce

prvek bude řemeslně opraven a ponechán in situ

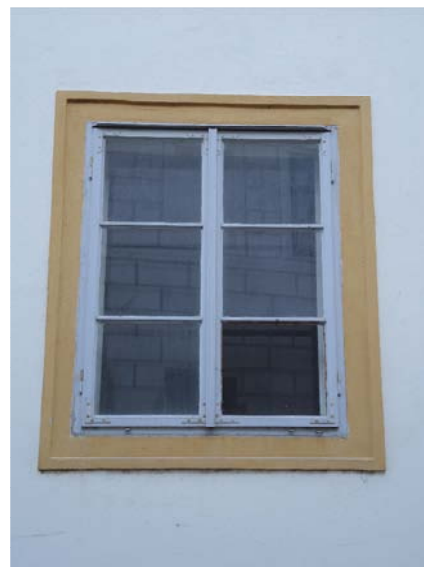
- materiál: dřevěný masiv
- povrchová úprava: prvek opatřen nátěrem odstín
slon. kost
- kování: 2 x 2 ks typové závěsy,
4 x rohovník na 1 křídle,
2 x háček + 2 x očko + 2 x kovaný obtlík,
2 x jednostranná rozvora v klapačce

prvek bude řemeslně opraven a ponechán in situ

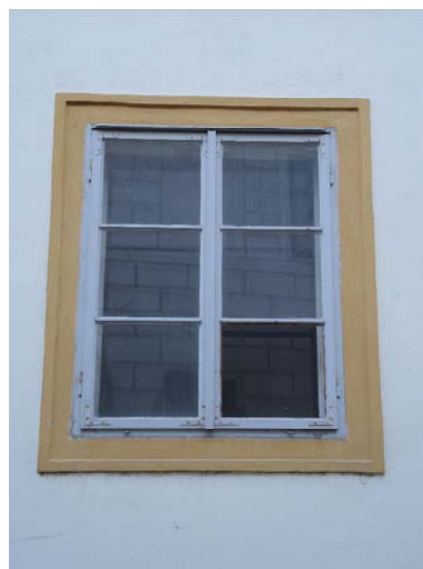
- materiál: dřevěný masiv
- povrchová úprava: prvek opatřen nátěrem odstín
slon. kost
- kování: 2 x 2 ks typové závěsy,
4 x rohovník na 1 křídle,
2 x háček + 2 x očko + 2 x kovaný obrtlík,
2 x jednostranná rozvora v klapačce

prvek bude řemeslně opraven a ponechán in situ

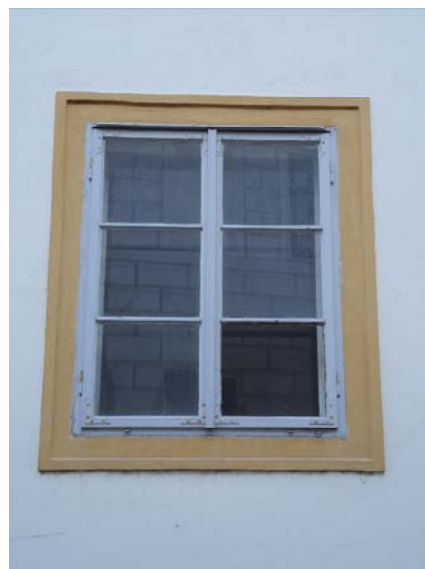
- materiál: dřevěný masiv
- povrchová úprava: prvek opatřen nátěrem odstín
slon. kost
- kování: 2 x 2 ks typové závěsy,
4 x rohovník na 1 křídle,
2 x háček + 2 x očko + 2 x kovaný obtlík,
2 x jednostranná rozvora v klapačce

prvek bude řemeslně opraven a ponechán in situ

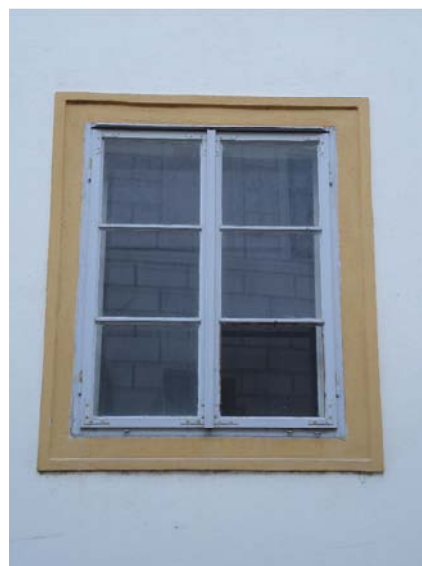
- materiál: dřevěný masiv
- povrchová úprava: prvek opatřen nátěrem odstín
slon. kost
- kování: 2 x 2 ks typové závěsy,
4 x rohovník na 1 křídle,
2 x háček + 2 x očko + 2 x kovaný obrtlík,
2 x jednostranná rozvora v klapačce

prvek bude řemeslně opraven a ponechán in situ

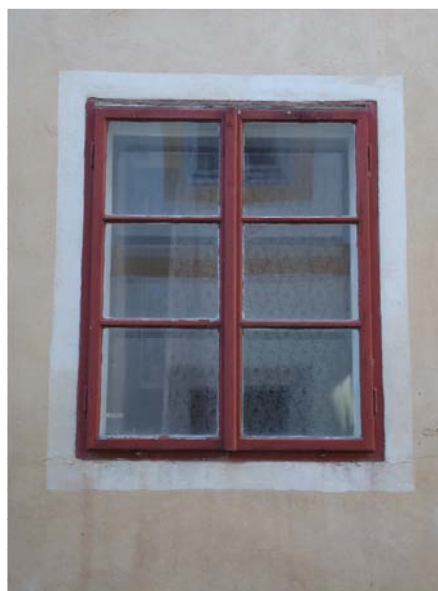
- materiál: dřevěný masiv
- povrchová úprava: vnitřní křídla opatřena nátěrem odstín
slon. kost, vnější hnědým nátěrem
- kování: 2 x 2 ks typové závěsy
2 x rozvora v klapačce
2 x typová klička

prvek bude nahrazen - viz typologie nově navržených atypických prvků

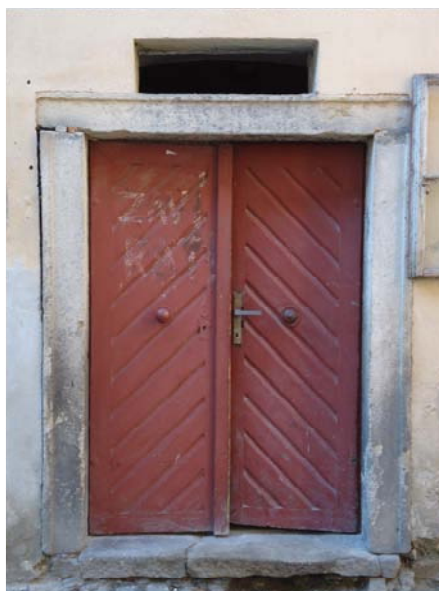
- materiál: dřevěný masiv
- povrchová úprava: prvek opatř. hnědým nátěrem
- kování: 4 x kovaný svlak na trny v kamenném ostění
1 x horní kovaná rozvora do hranatého oka
2 x kovaný středový úchyt
zámek zadlabací dozický
kliky a štítky typové hliníkové + 1 x štítek historický na levém křídle
- křídlo plné svlakové, z venku rám s diagonálními profilovanými prkny

prvek bude řemeslně opraven a doplněn, ev. bude provedena jeho tvarová replika za použití hodnotných prvků (kování)

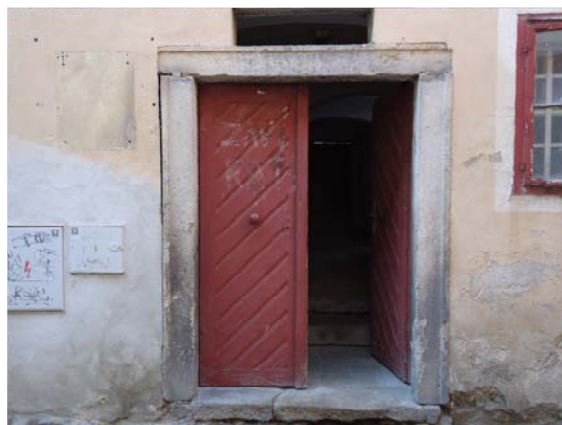
- materiál: žula
- povrchová úprava: bez úpravy
- kamenný práh poškozený
- kamenné ostění je zřejmě druhotně sesazeno
z různých prvků

prvek bude restaurován restaurátorem s příslušnou licencí ministerstva kultury (restaurátor před zahájením prací zpracuje restaurátorský záměr, po dokončení restaurování vypracuje restaurátorskou zprávu), doporučujeme nahradit práh novým prvkem stejného mineralogického složení

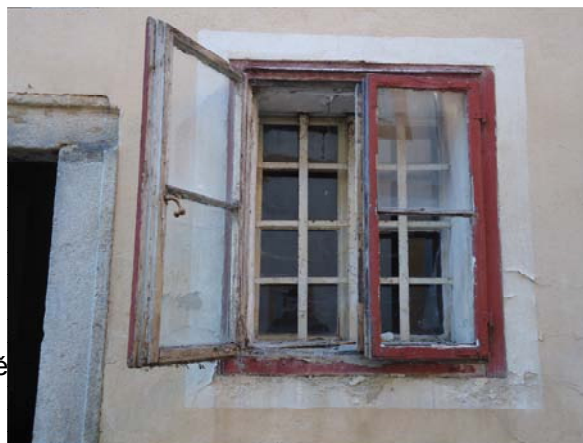
- materiál: dřevěný masiv
- povrchová úprava: prvek opatřen nátěrem
odstín slon. kost a hnědým nátěrem
- kování jednoho okna: 4 x kovaný trn se závěsem,
4 x rohovník se závěsem,
2 x rozvora v klapačce
1 x kovaná klička
- venkovní klapačka s profilací - 2 x háček + očka různě
chybí
- vsazená mříž z pásoviny - pouze u 2 oken

prvek bude řemeslně opraven a doplněn, ev. bude provedena jeho replika za použití hodnotných prvků (části oken - křídel a kování)

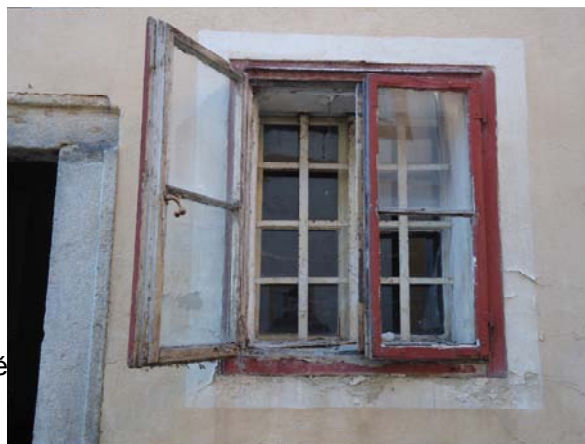
- materiál: dřevěný masiv
- povrchová úprava: prvek opatřen nátěrem odstín slon. kost a hnědým nátěrem
- kování jednoho okna: 4 x kovaný trn se závěsem, 4 x rohovník se závěsem, 2 x rozvora v klapačce, 1 x kovaná klička
- venkovní klapačka s profilací - 2 x háček + očka různě chybí
- vsazená mříž z pásoviny - pouze u 2 oken

prvek bude řemeslně opraven a doplněn, ev. bude provedena jeho replika za použití hodnotných prvků (části oken - křídel a kování)

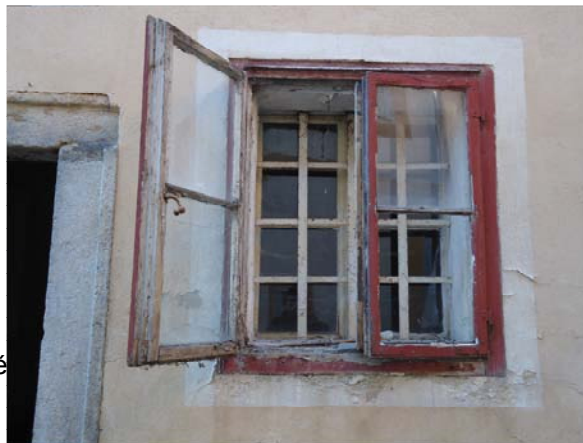
- materiál: dřevěný masiv
- povrchová úprava: prvek opatřen nátěrem
odstín slon. kost a hnědým nátěrem
- kování jednoho okna: 4 x kovaný trn se závěsem,
4 x rohovník se závěsem,
2 x rozvora v klapačce
1 x kovaná klička
- venkovní klapačka s profilací - 2 x háček + očka různě
chybí
- vsazená mříž z pásoviny - pouze u 2 oken

prvek bude řemeslně opraven a doplněn, ev. bude provedena jeho replika za použití hodnotných prvků (části oken - křídel a kování)

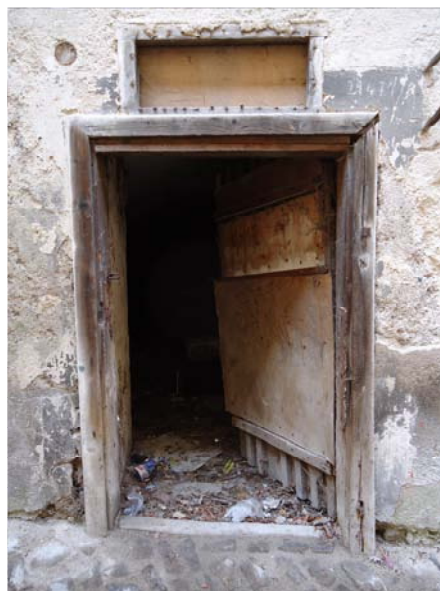
- materiál: dřevěný masiv
- povrchová úprava: prvek opatř. zbytky nátěru
- kování: petlice z ocelové pásoviny + dvojité novodobé oko,
2 x historické svlakové kování s trny - silně
korodované
- na rámu malé kované hřeby

hodnotné části - kování - budou demontovány a osazeny na nový prvek - viz typologie nově navržených atypických prvků

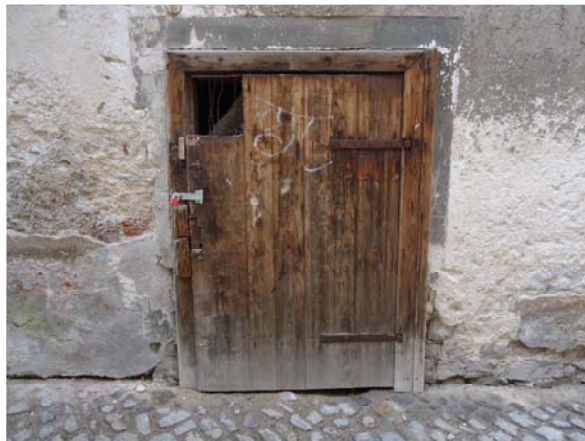
- materiál: dřevěný masiv
- povrchová úprava: prvek opatř. zbytky nátěru
- kování: 2 x kovaný svlak + 2 x kovaný trn,
zámek zadlabací - torzo,
1 x ocelová novodobá petlice na visací
zámek
- křídlo plné svlakové - napadené červotočem,
část levého horního rohu chybí

hodnotné části - kování - budou demontovány a osazeny na nový prvek - viz typologie nově navržených atypických prvků

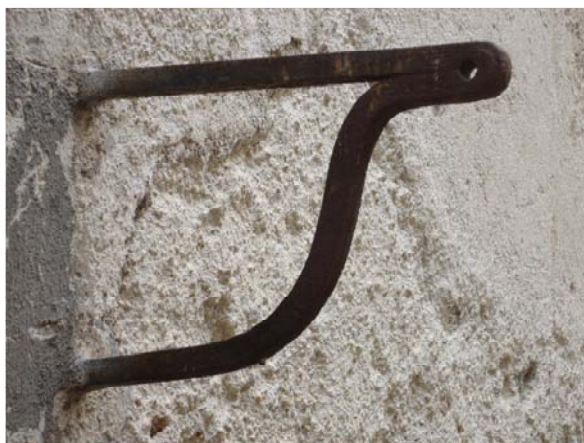
- materiál: ocelová tyčovina
- povrchová úprava: bez úpravy

prvek bude řemeslně opraven a ponechán in situ

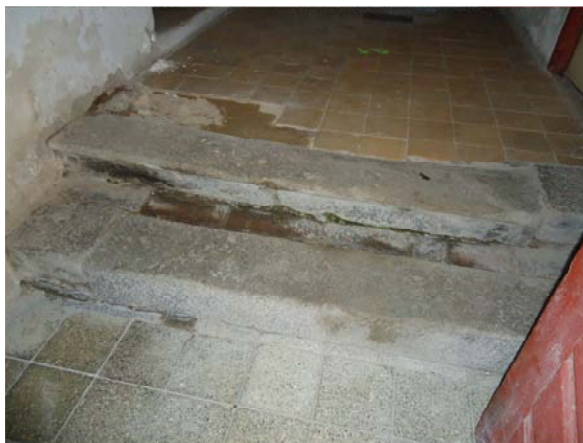
- materiál: žula
- povrchová úprava: bez úpravy

prvek bude restaurován restaurátorem s příslušnou licencí ministerstva kultury (restaurátor před zahájením prací zpracuje restaurátorský záměr, po dokončení restaurování vypracuje restaurátorskou zprávu)

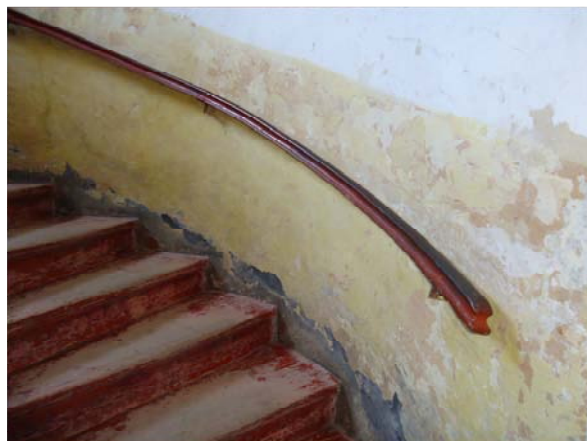
- materiál: dřevěný masiv
- povrchová úprava: prvek opatřen červeným nátěrem

prvek bude řemeslně opraven a ponechán in situ

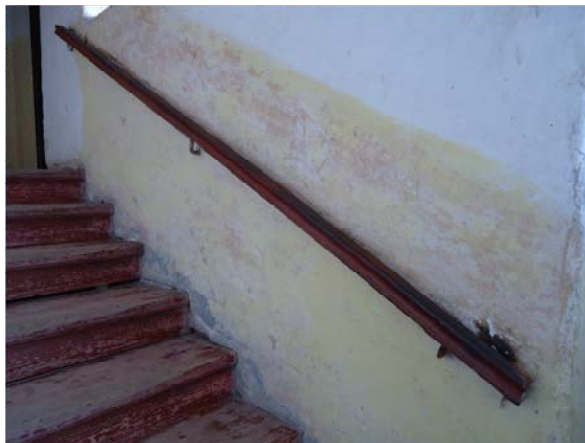
- materiál: dřevěný masiv
- povrchová úprava: prvek opatřen červeným nátěrem

prvek bude řemeslně opraven a ponechán in situ

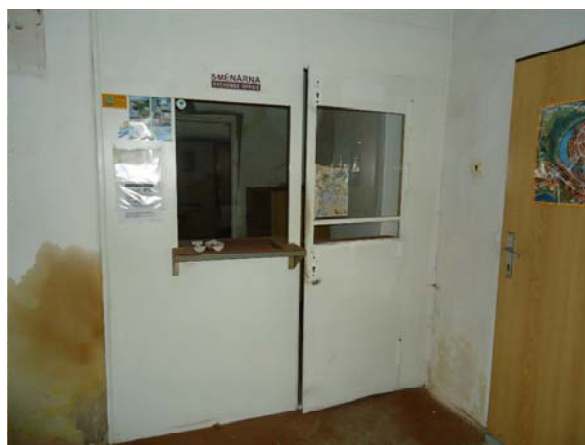
- materiál: konstrukce z tenkostěnných ocel. profilů +
ocel. plech
- povrchová úprava: prvek opatřen nátěrem odstín
slon. kost

prvek bude odstraněn

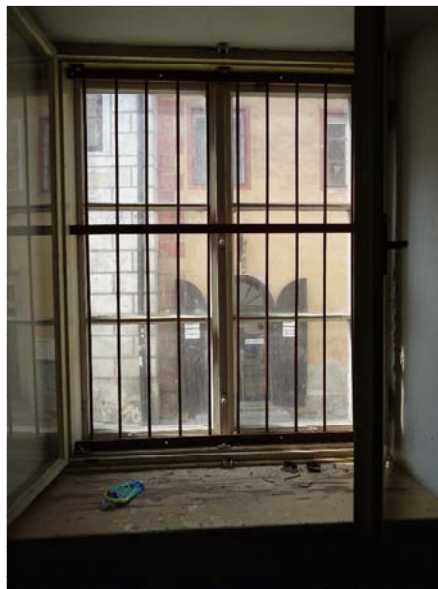
- materiál: mříž ze svislé kulatiny pr. 10 mm a vodorovné pásoviny 30/8 mm
- povrchová úprava: prvek opatřen hnědým nátěrem

doporučené řešení úprav prvku:
prvek bude odstraněn

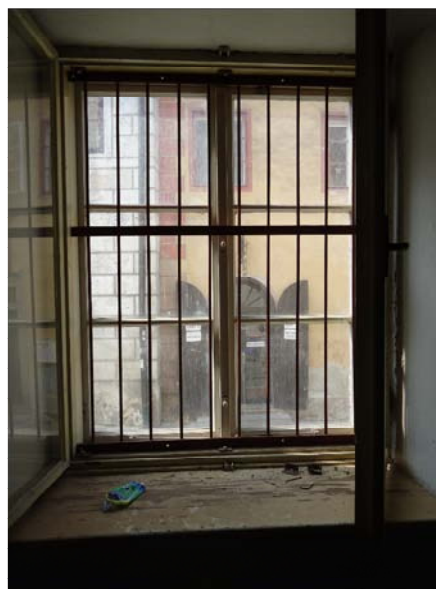
- materiál: mříž ze svislé kulatiny pr. 10 mm a vodorovné pásovin 30/8 mm
- povrchová úprava: prvek opatřen hnědým nátěrem

doporučené řešení úprav prvku:
prvek bude odstraněn

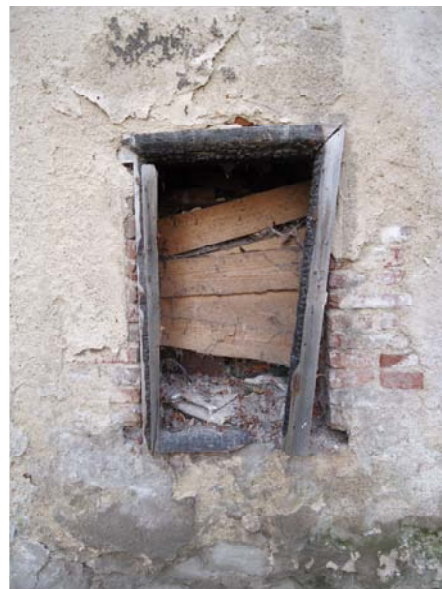
- materiál: dřevěný masiv
- povrchová úprava: bez úpravy, zcela zdevastované ohněm
- kování: 2 x kovaný trn

hodnotné části - kování - budou demontovány, očištěny a uloženy v depozitáři pro další použití

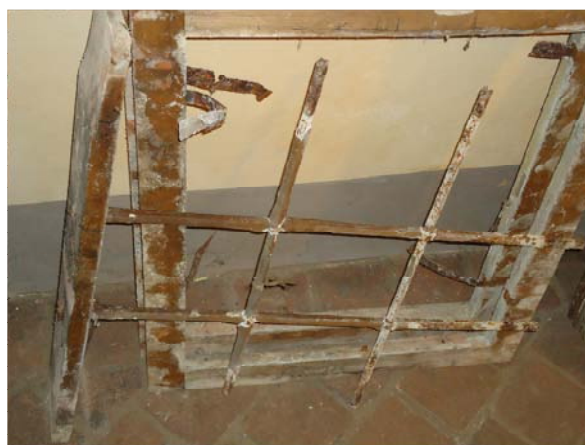
- materiál: ocelová tyčovina pr. 20 / 20 mm,
2 x svislé tyče + 2 x vodorovné
- povrchová úprava: bez úpravy,
silně nakorodovaná

prvek bude očištěn, zakonzervován a uložen v depozitáři pro další možné využití dle PD

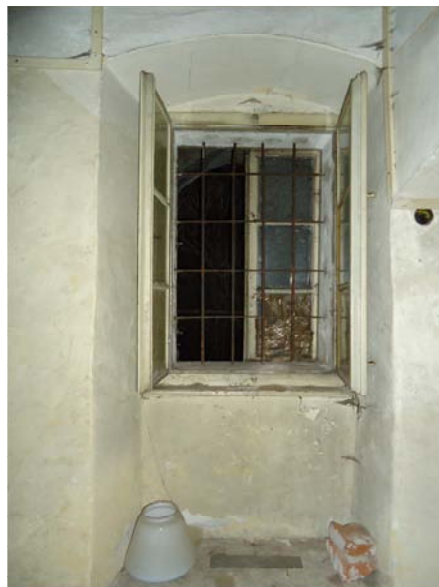
- materiál: ocelová pásovina a kulatina
4 x svislá kulatina + 4 x vodorovná pásovina
- povrchová úprava: bez úpravy, zkorodované
- mříž osazena mezi okenními křídly

doporučené řešení úprav prvku:
prvek bude odstraněn

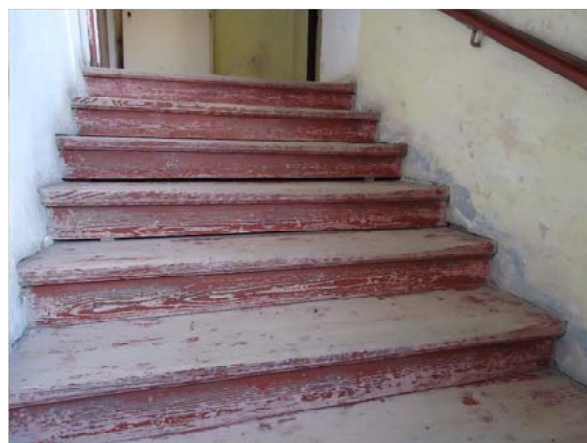
- materiál: dřevěný masiv
- povrchová úprava: zbytky červeného nátěru

prvek bude řemeslně opraven a doplněn a zůstane in situ

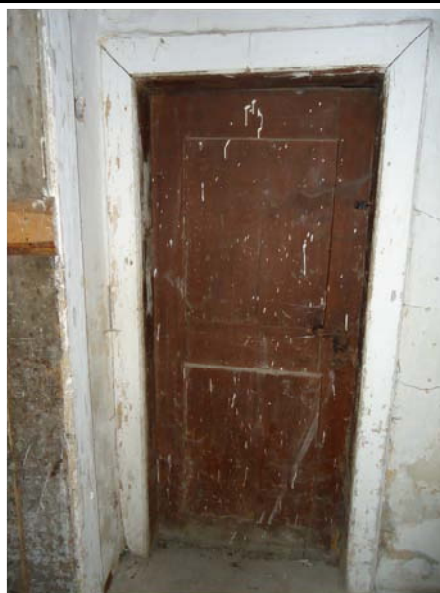
- materiál: dřevěný masiv - smrk
- povrchová úprava: prvek opatř. hnědým nátěrem
- kování: 2 x ozdobný kovaný závěs (tvar lilie)
myšákový zámek s kovanou klikou
profilovaný štítek + skoba (protikus)
2 x kovaný trn
- kazeta jednostranně vystouplá

prvek bude řemeslně opraven a doplněn, ev. bude provedena jeho tvarová replika za použití hodnotných prvků (kování)

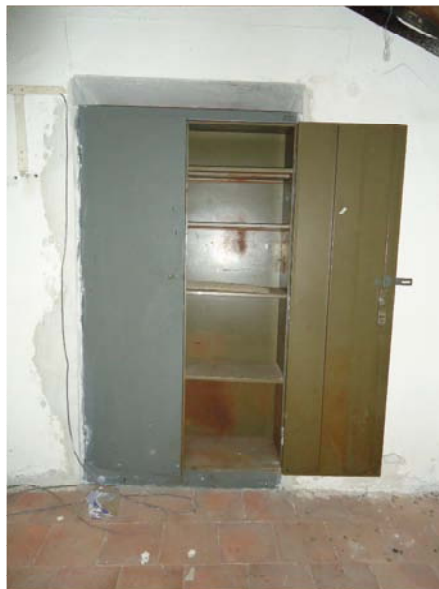
- materiál: ocelový plech
- povrchová úprava: prvek opatř. šedým nátěrem

doporučené řešení úprav prvku:
prvek bude odstraněn

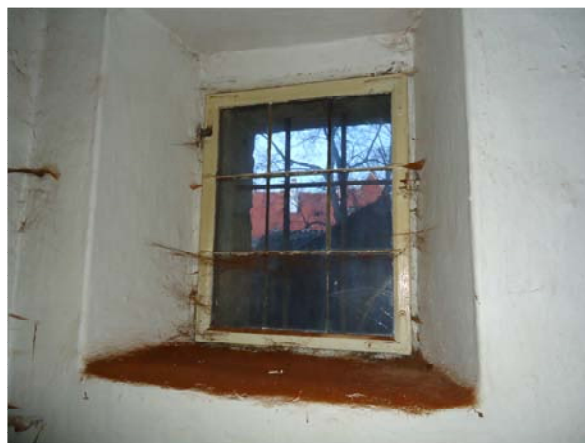
- materiál: dřevěný masiv
- povrchová úprava: prvek opatřen nátěrem odstín slon. kost
- kování: 2 x závěs - rohovník + 2 x trn
2 x rohovník
2 x vodorovná ocelová výztuha skla
1 x kovaný úchyt
1 x kovaný obrtlík

prvek bude opraven za účasti restaurátora s příslušnou licencí ministerstva kultury, okenní otvor bude doplněn novým vnějším křídlem - viz typologie nově navržených atypických prvků a ponechán in situ

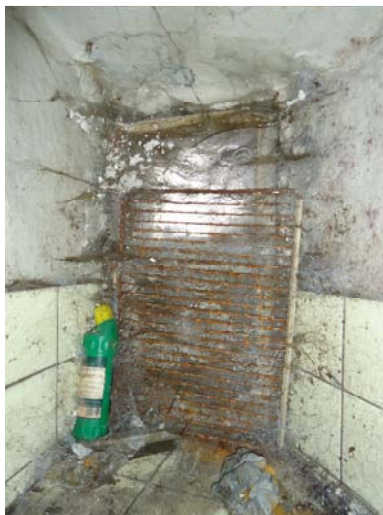
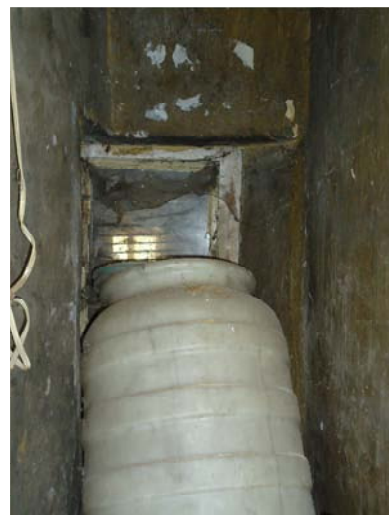
- materiál: dřevěný masiv
- povrchová úprava: prvek opatřen nátěrem odstín slon. kost
- kování: nečitelné
- stav prvku nemohl být plně klasifikován z důvodu nepřístupnosti

prvek bude řemeslně opraven a doplněn novým vnějším křídlem v 2 tabulkovém provedení - viz typologie nově navržených atypických prvků a ponechán in situ

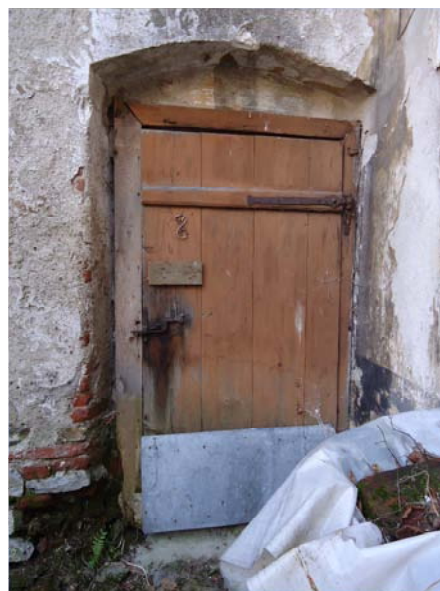
- materiál: dřevěný masiv
- povrchová úprava: prvek opatř. červeným a hnědým nátěrem,
ostění bílené
- kování: 2 x kovaný svlakový závěs
2 x kovaný trn
myšákový zámek bez opláštění - kliky kované
- ostění ve špatném stavu - zpevňované prkennými příložkami

prvek bude řemeslně opraven a doplněn, ev. bude provedena jeho tvarová replika za použití hodnotných prvků (kování)

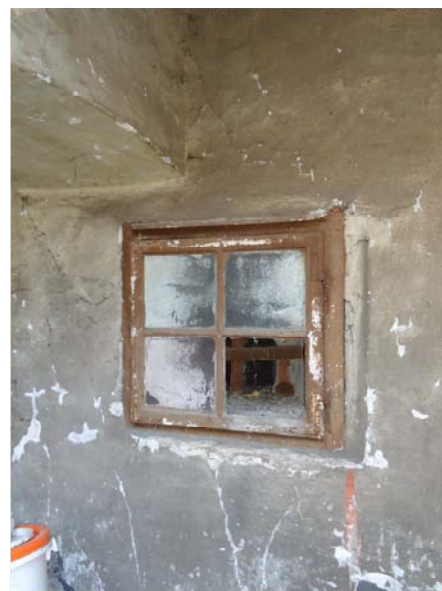
- materiál: ocelová pásovina
- povrchová úprava: bez úpravy
- stav prvku nemohl být plně klasifikován z důvodu nepřístupnosti

po zpřístupnění bude prvek vyhodnocen, zatím se předpokládá jeho odstranění

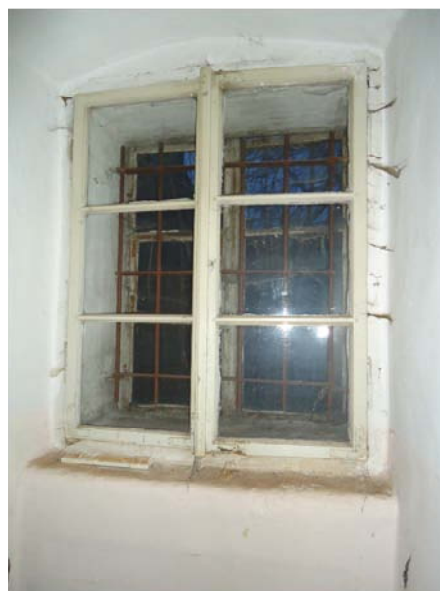
- materiál: dřevěný masiv
- povrchová úprava: prvek opatřen nátěrem odstín
slon. kost
- kování na 1 křídle: 2 x atypický závěs s jednoduchou
profilací, 4 x rohovník, 1 x kovaný obrtlík,
1 x novodobý obrtlík

prvek bude řemeslně opraven a doplněn, ev. bude provedena jeho replika za použití
hodnotných prvků (části oken - křidel a kování)

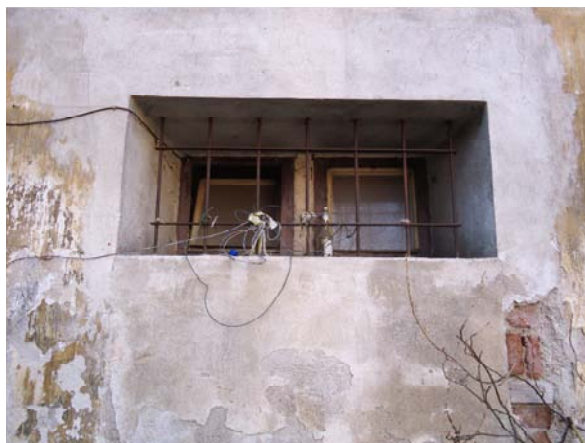
- materiál: ocelová pásovina a kulatina
- povrchová úprava: hnědý nátěr
- 7 x svislé tyče, 2 x vodorovné

prvek bude odstraněn

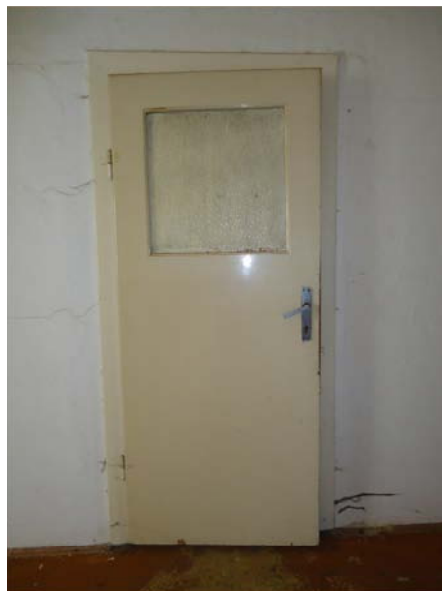
- materiál: dřevěný masiv
- povrchová úprava: prvek opatřen nátěrem odstín slon. kost, z jedné strany pokryto koženkou
- kování: 3 x typový dveřní závěs, zámek zadlabací + hliníkové kliky a štítky

doporučené řešení úprav prvku:
prvek bude odstraněn

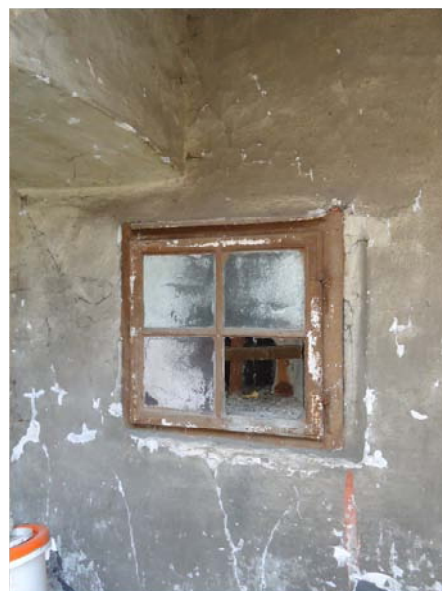
- materiál: dřevěný masiv
- povrchová úprava: bez úpravy
- kování: 2 x rohovníkový závěs na atypický trn,
2 x rohovník

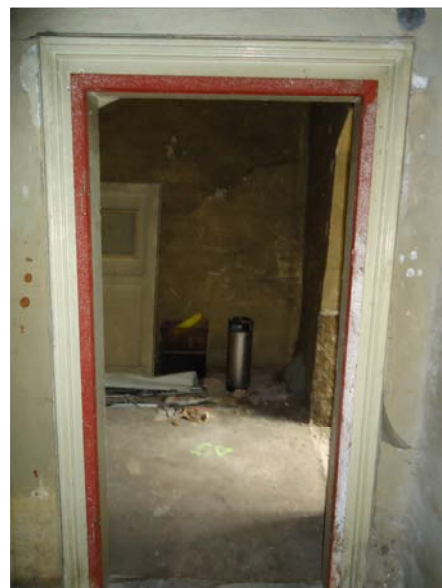
- materiál: dřevěný masiv + ocelová konstrukce
- povrchová úprava: dřev. zárubeň opatřena nátěrem odstín
slon. kost, ocelová červeným nátěrem
- kování: 2 x kovaný dveřní trn
- křídlo chybí

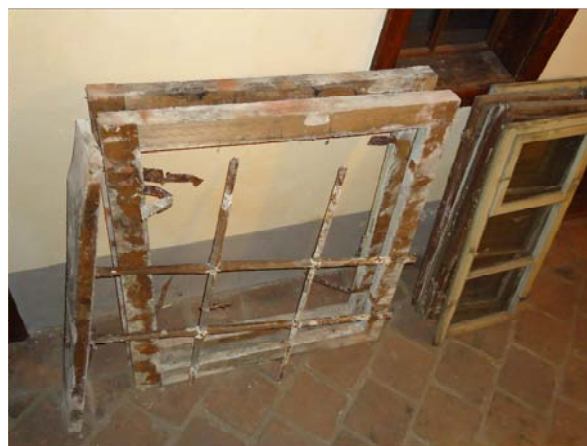
- materiál: dřevěný masiv
- povrchová úprava: prvek opatřen nátěrem ostín slon. kost a hnědým nátěrem
- kování 1 křídla: 2 x rohovníkový závěs na atypický kovaný trn, 2 x rohovník, 2 x kovaný obrtlík
- středový úchyt na klapače
- ventilační okénko na pravém vnitřním křídle - 2 x rohovníkový závěs na atyp. trn, 2 x rohovník, 2 x klička
- mezi okenními křídly osazeny 2 mříže

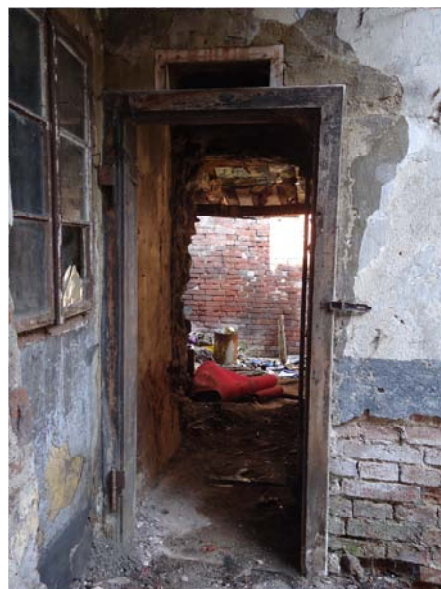
- materiál: dřevěný masiv
- povrchová úprava: prvek opatřen zbytky hnědého nátěru
- kování: 2 x typový dveřní závěs,
1 x nová plechová petlice
- chybí dveřní křídlo

doporučené řešení úprav prvku:
prvek bude odstraněn

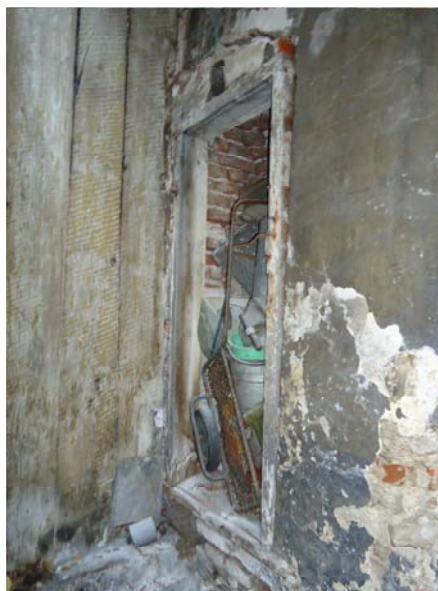
- materiál: dřevěný masiv
- povrchová úprava: bez úpravy
- kování: 2 x kovaný dveřní závěs
- chybí dveřní křídlo

hodnotné části - kování - budou demontovány a osazeny na nový prvek - viz typologie nově navržených atypických prvků

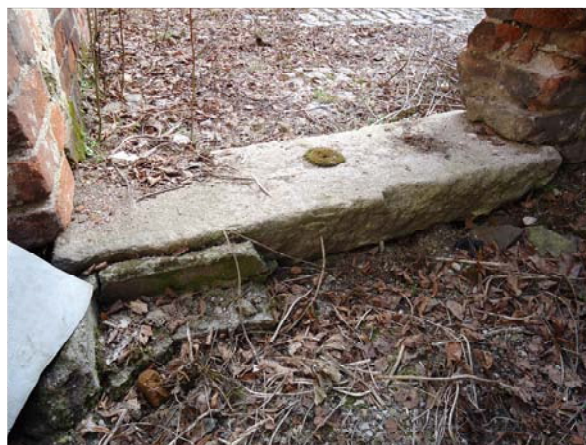
druh prvku: ☐ truhlářský ☐ kovářský ☐ zámečnický ☒ kamenický ☐ ostatnípůvodnost: ☒ historický ☐ novodobýstav: ☐ nepoškozený ☐ poškozený ☒ silně poškozenýzpůsob ochrany: ☐ odstranění ☐ demontáž vč. opravy ☒ ponechání na místě + oprava ☐ restaurování

- materiál: žula
- povrchová úprava: bez úpravy

prvek bude řemeslně opraven a ponechán in situ

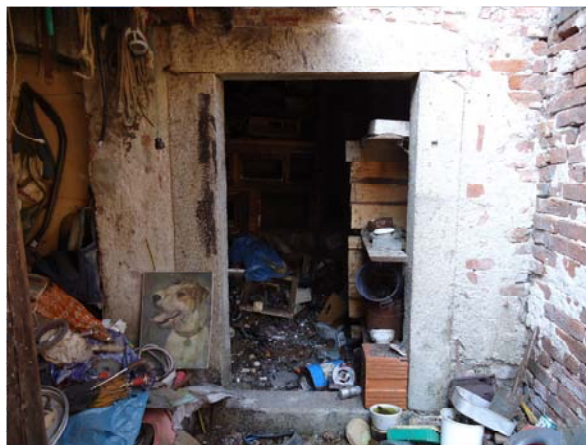
- materiál: žula
- povrchová úprava: bez úprav
- kování: 2 kované trny, 1 x skoba k zámku

prvek bude opraven za účasti restaurátora s příslušnou licencí ministerstva kultury a doplněn novým dveřním křídlem - viz typologie nově navržených atypických prvků, kování bude ošetřeno a použito pro nový dveřní prvek

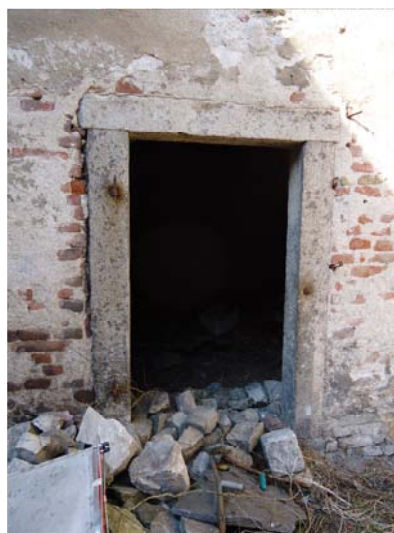
- materiál: žula
- povrchová úprava: bez úprav
- kování: 2 kované trny, 1 x skoba k zámku

prvek bude opraven za účasti restaurátora s příslušnou licencí ministerstva kultury a doplněn novým dveřním křídlem - viz typologie nově navržených atypických prvků, kování bude ošetřeno a použito pro nový dveřní prvek

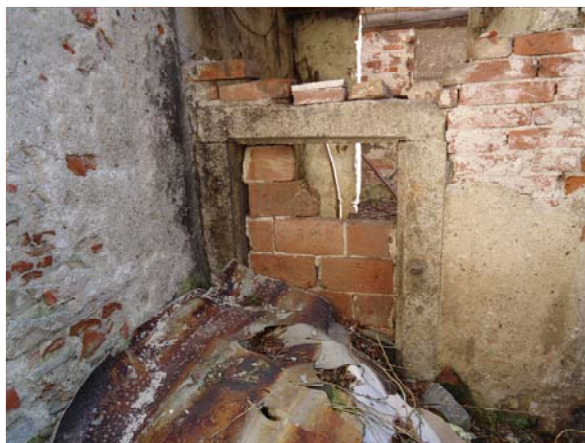
- materiál: žula
- povrchová úprava: bez úprav
- kování: 1 x trn, 1 x ocel. očko

prvek bude řemeslně opraven a ponechán in situ

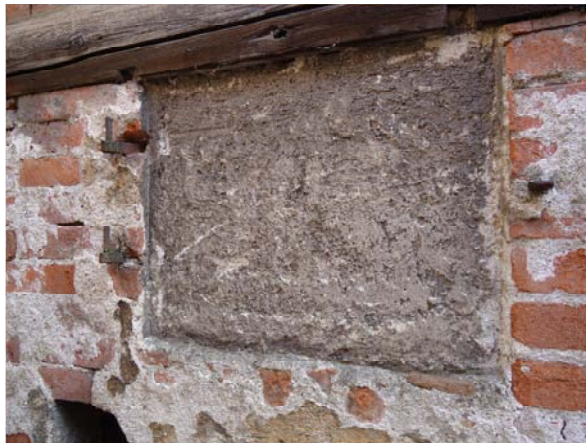
- materiál:
- povrchová úprava: bez úprav
- kování: 2 x kované trn, 1 x kované očko

hodnotné části - kování - budou demontovány, očištěny, zakonzervovány a uloženy do depozitáře pro další použití (pokud památkový dozor nerozhodne jinak)

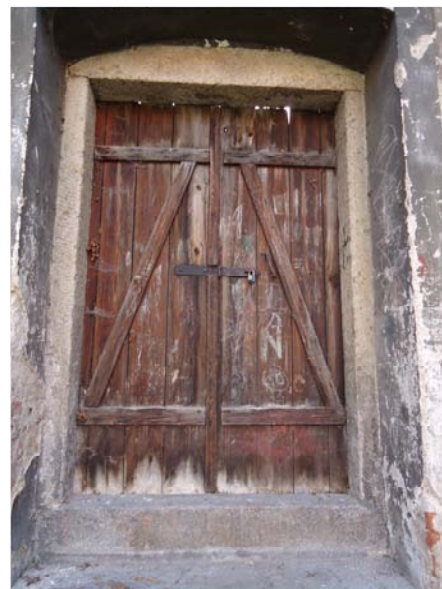
- materiál: dřevěný masiv
- povrchová úprava: bez úpravy
- kování: 4 x svlakový novodobý dvevní závěs z pásoviny
2 x zástrč (starší neúplná)
2 x zástrč typová

prvek bude odstraněn a vložen nový atypický prvek - viz typologie nově navržených atypických prvků

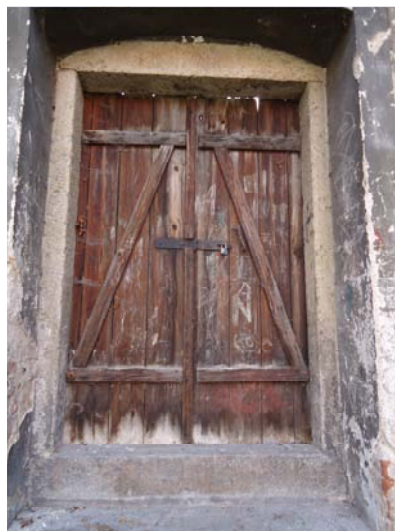
- materiál: žula
- povrchová úprava: bez úprav

prvek bude opraven za účasti restaurátora s příslušnou licencí ministerstva kultury a doplněn novým dveřním křídlem - viz typologie nově navržených atypických prvků, které jsou součástí výkresové části DSP, kování bude ošetřeno a použito pro nový dveřní prvek

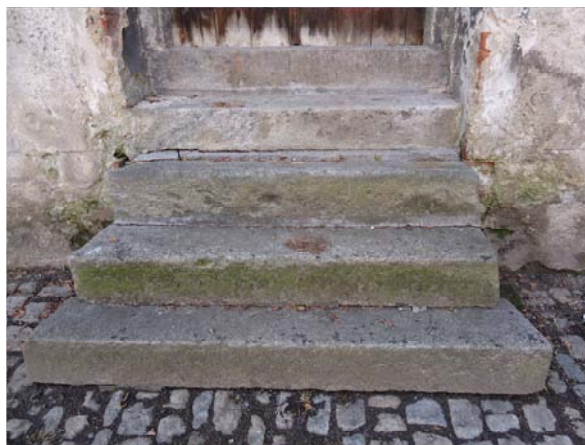
- materiál: žula
- povrchová úprava: bez úprav
- 4 x kamenný stupeň

prvek bude opraven a doplněn za účasti restaurátora s příslušnou licencí ministerstva kultury a osazen na nové základy

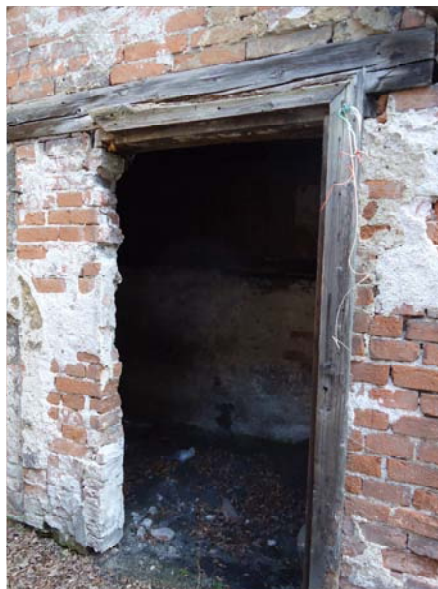
- materiál: dřevěný masiv
- povrchová úprava: bez úpravy
- chybí dveřní křídlo a levá stojka

prvek bude nahrazen - viz typologie nově navržených atypických prvků

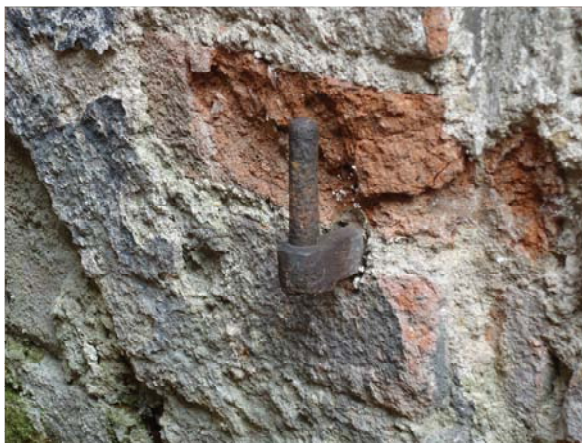
- materiál: ocel
- povrchová úprava: bez úpravy

hodnotné části - kování - budou demontovány, očištěny, zakonzervovány a uloženy do depozitáře pro další použití (pokud památkový dozor nerozhodne jinak)

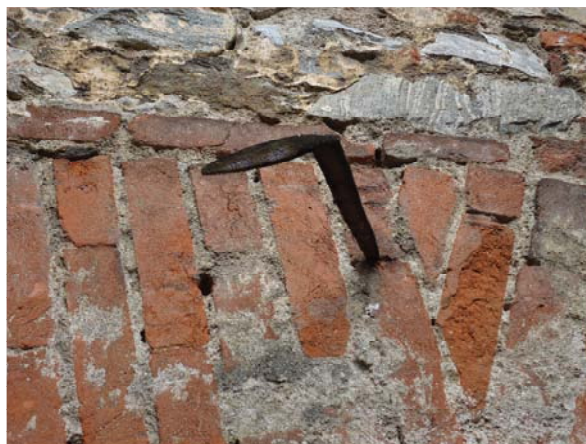
- materiál: ocel
- povrchová úprava: bez úpravy

hodnotné části - kování - budou demontovány, očištěny, zakonzervovány a uloženy do depozitáře pro další použití

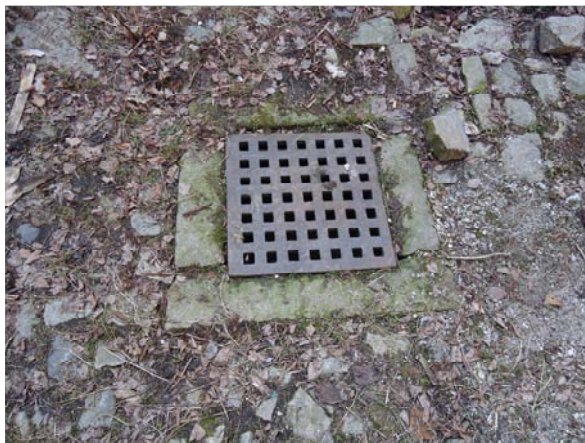
- materiál: litina
- povrchová úprava: bez úprav

prvek bude řemeslně opraven a ponechán in situ

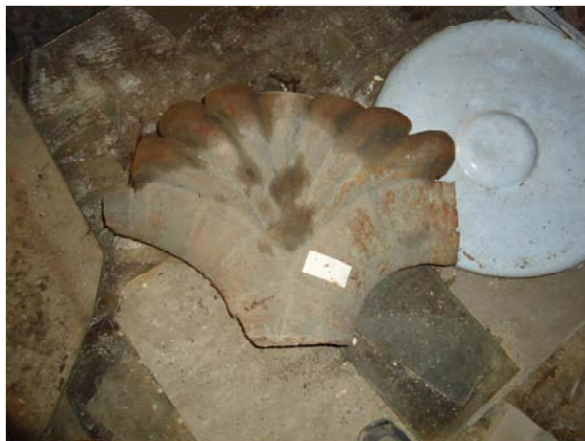
- materiál: plech
- povrchová úprava: bez úprav

prvek bude očištěn, zakonzervován a uložen do depozitáře jako vzor pro možnou tvarovou repliku

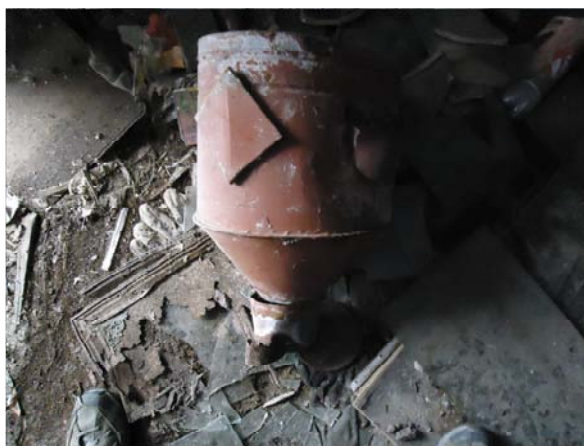
- materiál: plech
- povrchová úprava: bez úprav

prvek bude očištěn, zakonzervován a uložen do depozitáře jako vzor pro možnou tvarovou repliku

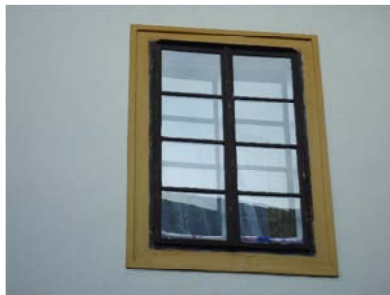
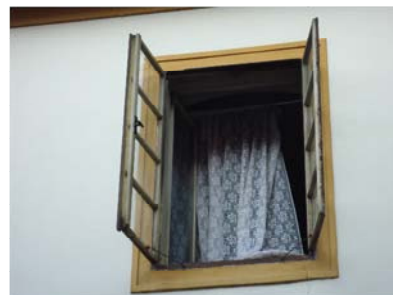
- materiál: dřevěný masiv
- povrchová úprava: prvek opatřen nátěrem odstín
slon. kost a hnědým nátěrem
- kování: 6 x typový okenní závěs,
rozvora v klapačce, hliníková klika,
2 x háček + očka

prvek bude nahrazen - viz typologie nově navržených
atypických prvků

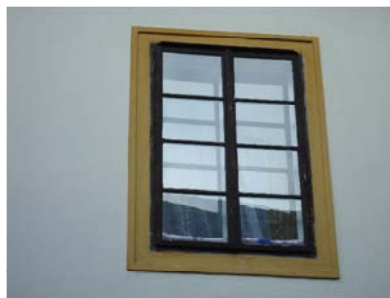
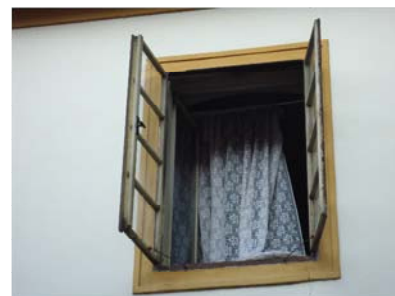
- materiál: dřevěný masiv
- povrchová úprava: prvek opatřen nátěrem odstín
slon. kost a hnědým nátěrem
- kování: 6 x typový okenní závěs,
rozvora v klapačce, hliníková klika,
2 x háček + očka

prvek bude nahrazen - viz typologie nově navržených
atypických prvků

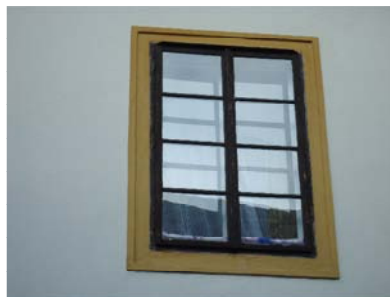
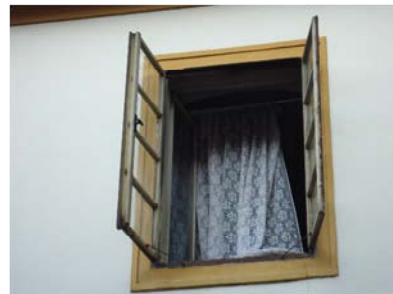
- materiál: dřevěný masiv
- povrchová úprava: prvek opatřen nátěrem odstín
slon. kost a hnědým nátěrem
- kování: 6 x typový okenní závěs,
rozvora v klapačce, hliníková klika,
2 x háček + očka

prvek bude nahrazen - viz typologie nově navržených
atypických prvků

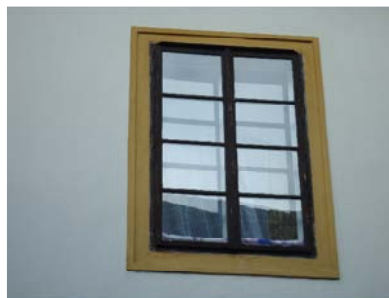
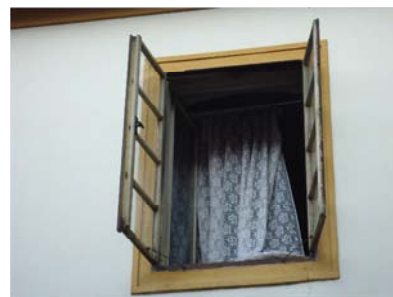
- materiál: dřevěný masiv
- povrchová úprava: prvek opatřen nátěrem odstín
slon. kost a hnědým nátěrem
- kování: 6 x typový okenní závěs,
rozvora v klapačce, hliníková klika,
2 x háček + očka

prvek bude nahrazen - viz typologie nově navržených
atypických prvků

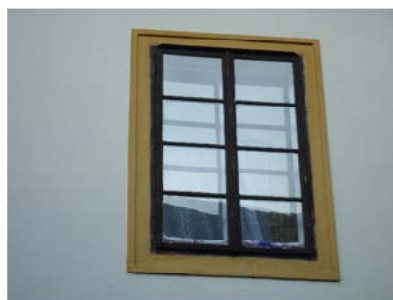
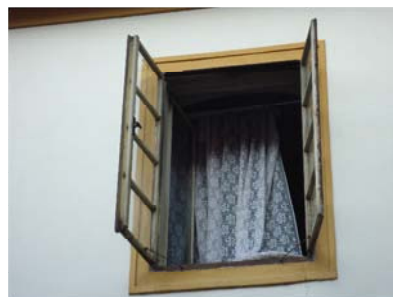
- materiál: dřevěný masiv
- povrchová úprava: prvek opatřen nátěrem odstín
slon. kost a hnědým nátěrem
- kování: 6 x typový okenní závěs,
rozvora v klapačce, hliníková klika,
2 x háček + očka

prvek bude nahrazen - viz typologie nově navržených
atypických prvků

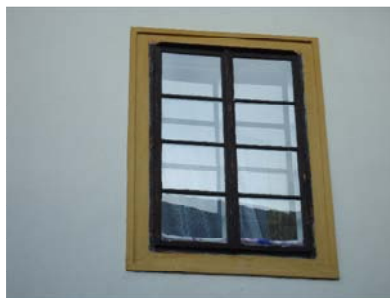
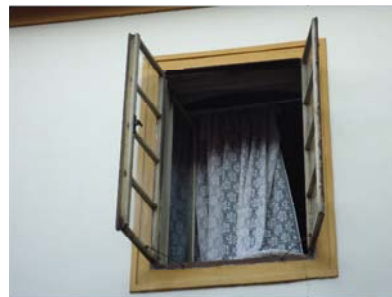
- materiál: dřevěný masiv
- povrchová úprava: prvek opatřen nátěrem odstín
slon. kost a hnědým nátěrem
- kování: 6 x typový okenní závěs,
rozvora v klapačce, hliníková klika,
2 x háček + očka

prvek bude nahrazen - viz typologie nově navržených
atypických prvků

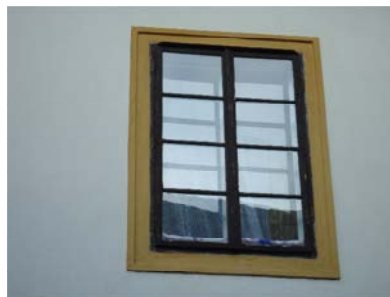
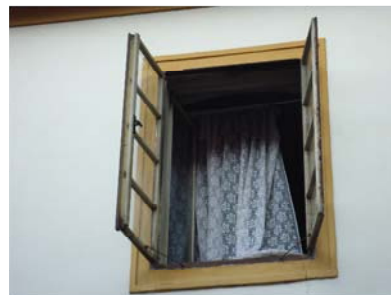
- materiál: dřevěný masiv
- povrchová úprava: prvek opatřen nátěrem odstín
slon. kost a hnědým nátěrem
- kování: 6 x typový okenní závěs,
rozvora v klapačce, hliníková klika,
2 x háček + očka

prvek bude nahrazen - viz typologie nově navržených
atypických prvků

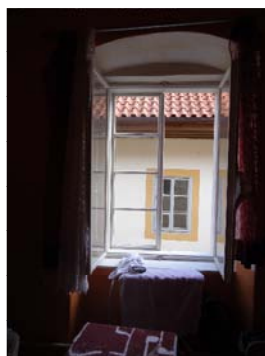
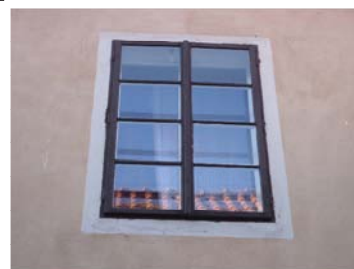
druh prvku: ☒ truhlářský ☐ kovářský ☐ zámečnický ☐ kamenický ☐ ostatnípůvodnost: ☐ historický ☒ novodobýstav: ☐ nepoškozený ☒ poškozený ☐ silně poškozenýzpůsob ochrany: ☒ odstranění ☐ demontáž vč. opravy ☐ ponechání na místě + oprava ☐ restaurovánírozměry prvku: 983 - 1000 / 1547 mm
(světlost okenního rámu)

- materiál: dřevěný masiv
- povrchová úprava: prvek opatřen nátěrem odstín
slon. kost a hnědým nátěrem
- kování: 6 x typový okenní závěs,
rozvora v klapačce, hliníková klika

prvek bude nahrazen - viz typologie nově navržených atypických prvků

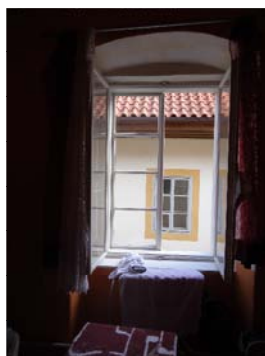
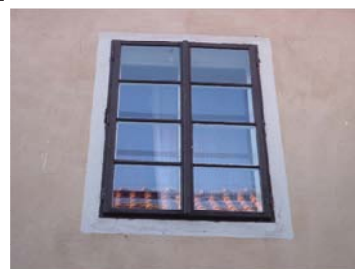
- materiál: dřevěný masiv
- povrchová úprava: prvek opatřen nátěrem odstín
slon. kost a hnědým nátěrem
- kování: 6 x typový okenní závěs,
rozvora v klapačce, hliníková klika

prvek bude nahrazen - viz typologie nově navržených atypických prvků

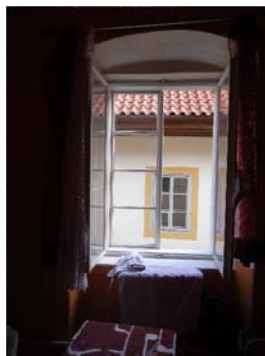
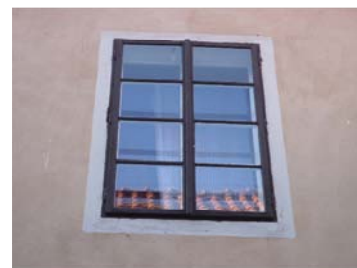
- materiál: dřevěný masiv
- povrchová úprava: prvek opatřen nátěrem odstín
slon. kost a hnědým nátěrem
- kování: 6 x typový okenní závěs,
rozvora v klapačce, hliníková klika

prvek bude nahrazen - viz typologie nově navržených atypických prvků

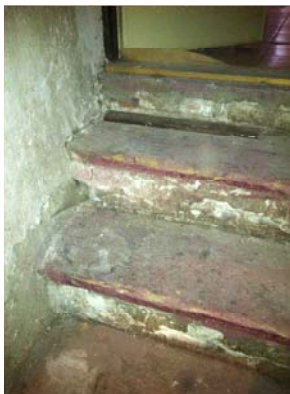
- materiál: dřevěný masiv
- povrchová úprava: bez úpravy

prvek bude řemeslně opraven a doplněn a ponechán in situ

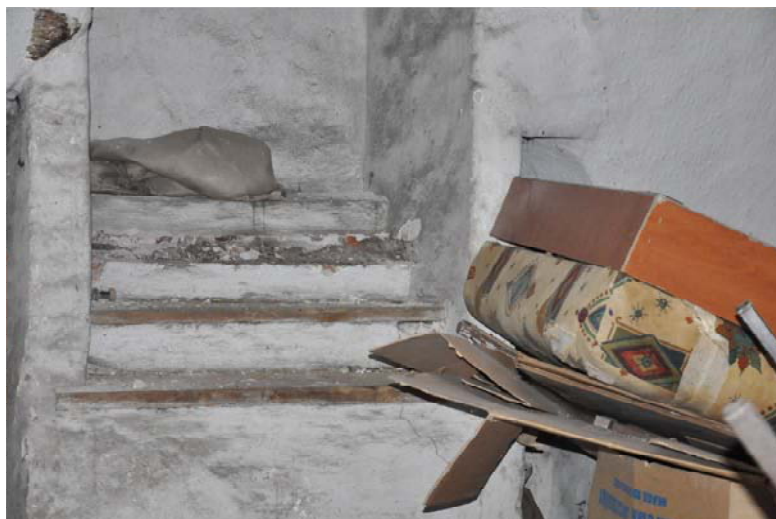
- materiál: dřevěný masiv
- povrchová úprava: bez úpravy

prvek bude řemeslně opraven a doplněn a ponechán in situ

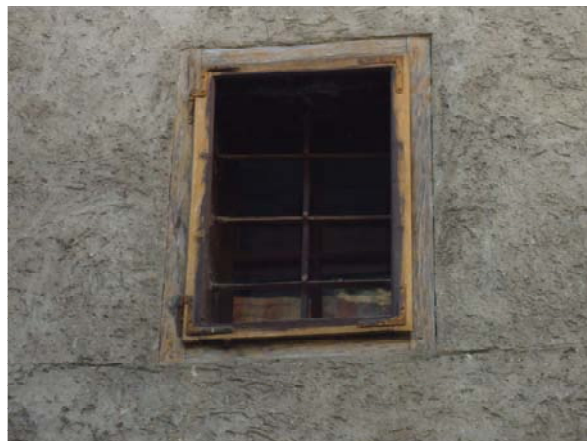
- materiál: ocelová tyčovina -
1 x svislý prut + 3 x vodorovný
- povrchová úprava: bez úpravy

prvek bude řemeslně opraven a ponechán in situ

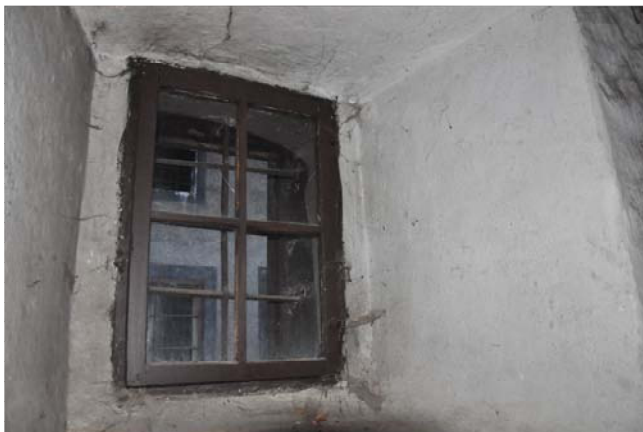
- materiál: dřevěný masiv
- povrchová úprava: prvek opatřen zbytky
hnědého nátěru
- kování: 2 x rohovníkový okenní závěs,
2 x kovaný trn, 1 x kované očko

prvek bude řemeslně opraven a doplněn, ev. bude provedena jeho tvarová replika za použití
hodnotných prvků (části oken - křídel a kování)

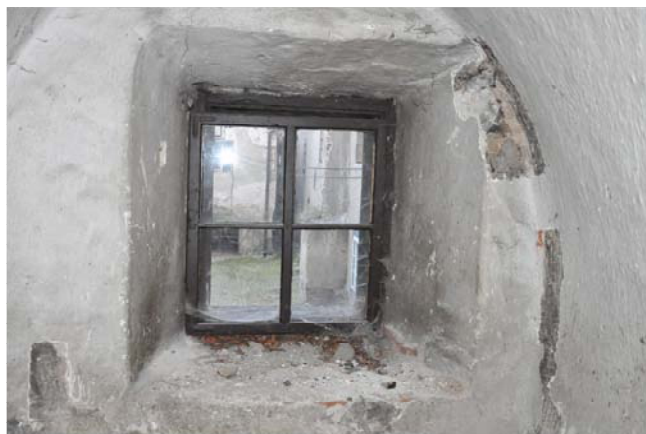
- materiál: dřevěný masiv
- povrchová úprava: prvek opatřen šedým nátěrem
- kování vnějšího křídla: 2 x kovaný trn
- kování vnitřního křídla: 2 x rohovníkový
okenní závěs, 2 x kovaný trn,
2 x rohovník, 1 x kovaný úchyt

prvek bude řemeslně opraven a doplněn, ev. bude provedena jeho tvarová replika za použití hodnotných prvků (části oken - křídel a kování)

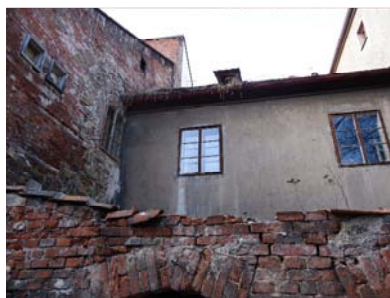
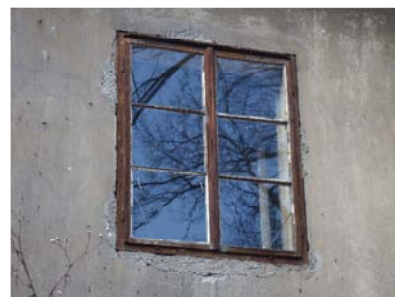
- materiál: dřevěný masiv
- povrchová úprava: prvek opatřen nátěrem odstín slon. kost a hnědým nátěrem
- kování: 4 x typový okenní závěs,
rozvora v klapačce, novodobá klika,
2 x háček + očka

prvek bude nahrazen - viz typologie nově navržených
atypických prvků
