INVENTARIZAČNÍ KARTA

OPRAVA A REKONSTRUKCE KLÁŠTERŮ ČESKÝ KRUMLOV - ČÁST AREÁLU BÝVALÉHO KLÁŠTERA ŘÁDU SV. KLÁRY

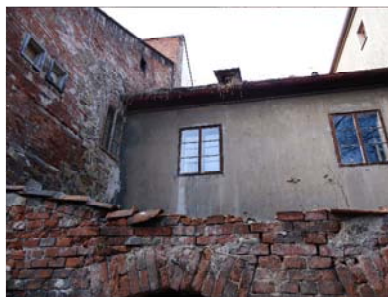
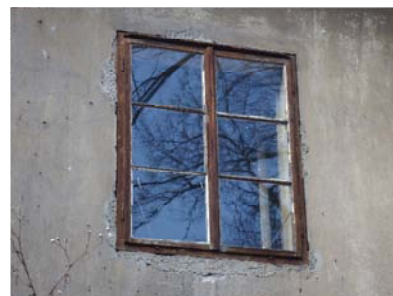
- materiál: dřevěný masiv
- povrchová úprava: prvek opatřen nátěrem odstín slon. kost a hnědým nátěrem
- kování: 4 x typový okenní závěs,
rozvora v klapačce, novodobá klika,
2 x háček + očka

prvek bude nahrazen - viz typologie nově navržených
atypických prvků

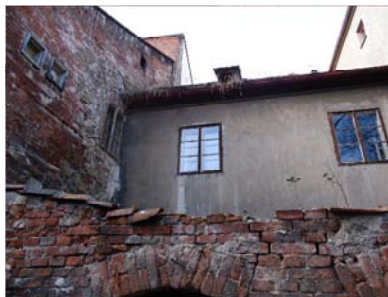
- materiál: dřevěný masiv
- povrchová úprava: prvek opatřen nátěrem odstín
slon. kost a hnědým nátěrem
- kování: 4 x typový okenní závěs,
rozdvoř v klapačce, novodobá klika,
2 x háček + očka

prvek bude nahrazen - viz typologie nově navržených
atypických prvků

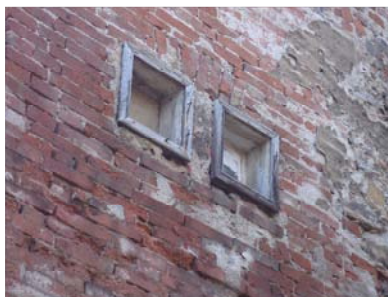
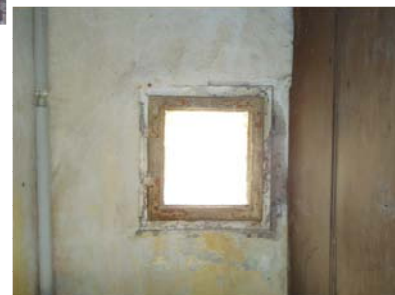
- materiál: dřevěný masiv
- povrchová úprava: prvek opatřen
zbytky nátěru odstín
slon. kost
- kování: 2 x rohovníkový okenní závěs,
2 x rohovník
- chybí venkovní křídla, na venkovní části rámu zbytky kování

prvek bude řemeslně opraven a doplněno chybějící křídlo, které bude provedeno jako replika dochovaného vnitřního křídla a ponechán in situ

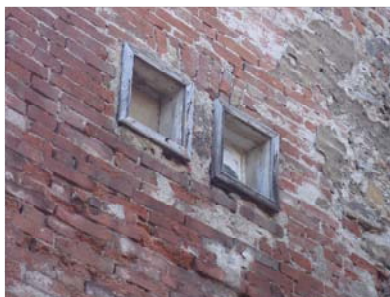
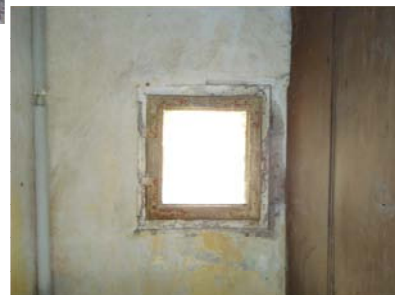
- materiál: dřevěný masiv
- povrchová úprava: prvek opatřen
zbytky nátěru odstín
slon. kost
- kování: 2 x rohovníkový okenní závěs,
2 x rohovník
- chybí venkovní křídla, na venkovní části rámu zbytky kování

prvek bude řemeslně opraven a doplněno chybějící křídlo, které bude provedeno jako replika dochovaného vnitřního křídla a ponechán in situ

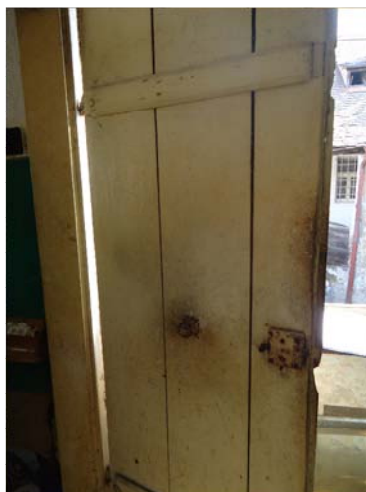
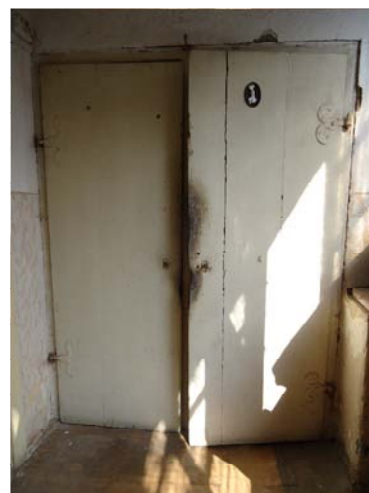
- materiál: dřevěný masiv
- povrchová úprava: prvek opatřen nátěrem odstín slon. kost
- kování: 2 x kovaný okenní závěs liliový, 2 x kovaný trn, 1 x středový úchyt kovaný, 1 x myšákový zámek

prvek bude řemeslně opraven a doplněn, ev. bude provedena jeho tvarová replika za použití hodnotných prvků

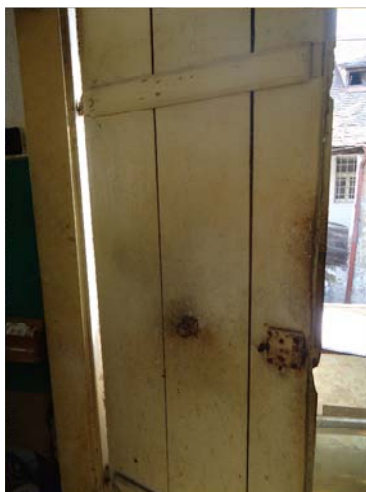
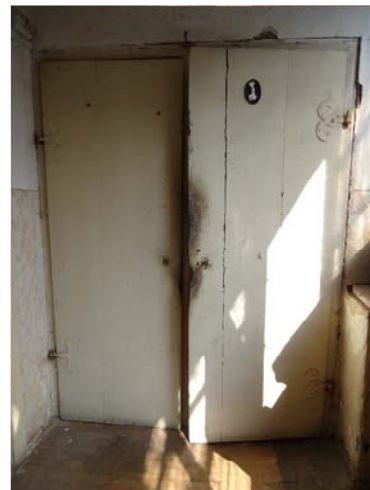
- materiál: dřevěný masiv
- povrchová úprava: prvek opatřen nátěrem odstín slon. kost
- kování: 2 x kovaný okenní závěs liliový, 2 x kovaný trn, 1 x středový úchyt kovaný, 1 x myšákový zámek

prvek bude řemeslně opraven a doplněn, ev. bude provedena jeho tvarová replika za použití hodnotných prvků

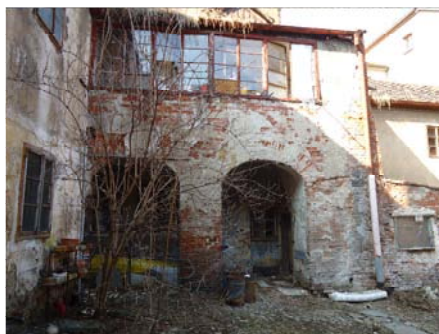
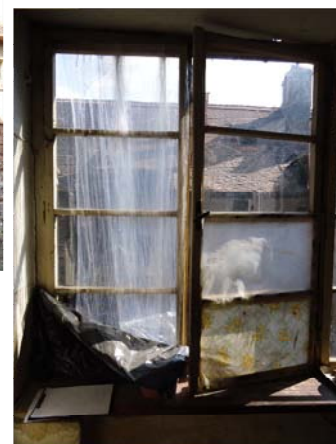
- materiál: dřevěný masiv
- povrchová úprava: prvek opatřen
nátěrem odstín slon. kost a
hnědým nátěrem
- kování 1 okna: 3 x 2 typový okenní
závěs, rozvory a kličky
plastové

prvek bude nahrazen - viz typologie nově navržených
atypických prvků

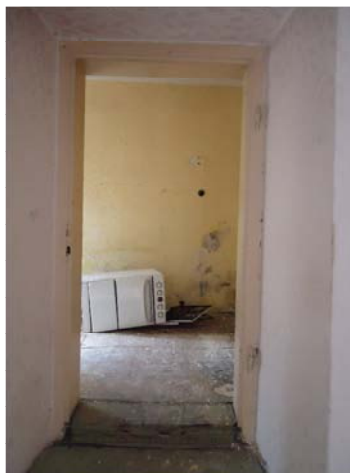
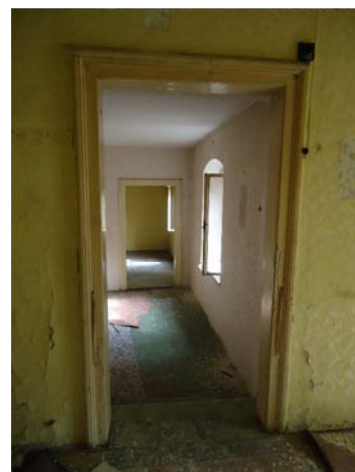
- materiál: dřevěný masiv
- povrchová úprava: prvek opatřen nátěrem
odstín slon. kost
- kování: 2 x atypický kovaný trn

prvek bude řemeslně opraven, ev. bude provedena jeho tvarová replika za použití
hodnotných prvků, počítá se s doplněním dveřního křídla dle PD

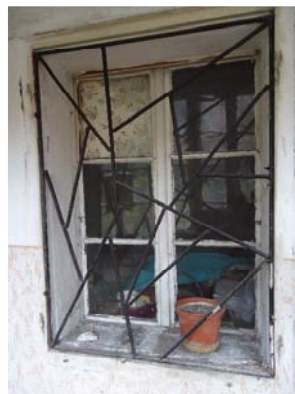
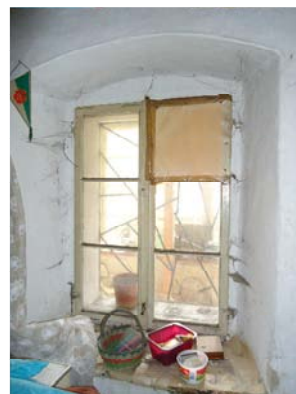
- materiál: dřevěný masiv
- povrchová úprava: prvek opatřen
zbytky nátěru odstín slon. kost
- kování na venkovním rámu: 4 x kovaný trn
- kování vnitřního křídla: 2 x rohovníkový závěs,
2 x rohovník, horní a dolní rozvora
- chybí venkovní křídlo - místo něj je vložena
novodobá mříž typu Brusel z betonářské
žebírkové oceli

prvek bude řemeslně opraven a doplněno chybějící křídlo, které bude provedeno jako replika
dochovaného vnitřního křídla a ponechán in situ

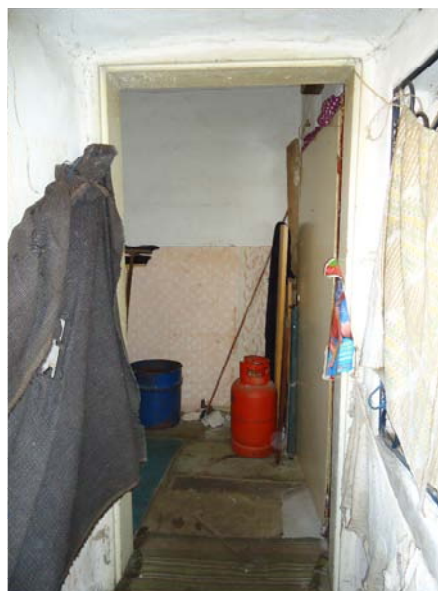
- materiál: dřevěný masiv
- povrchová úprava: prvek opatřen nátěrem odstín slon. kost
- kování: 2 x atypický dvevní závěs s jednoduchou profilací
- chybí dvevní křídlo

prvek bude řemeslně opraven a zůstane in situ, ev. se doplní dvevní křídlo dle PD

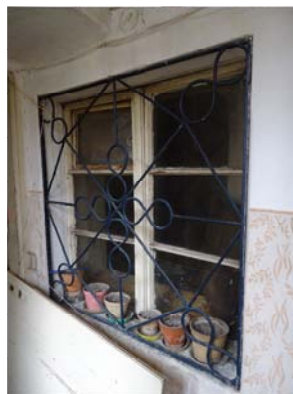
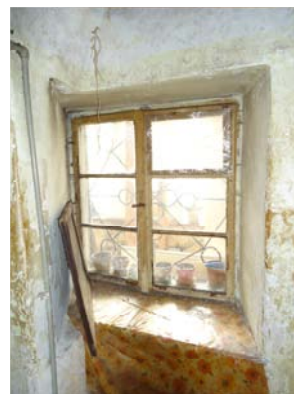
- materiál: dřevěný masiv
- povrchová úprava: prvek opatřen
zbytky nátěru odstín slon. kost
- kování: 2 x atypický okenní závěs s jednoduchou
profilací, 4 x rohovník, 1 x klíčka
- kování vent. okénka: 2 x atyp. okenní závěs
- chybí venkovní křídlo - místo něj je vložena
novodobá mříž typu Brusel z betonářské
žebírkové oceli

prvek bude řemeslně opraven a doplněno chybějící křídlo, které bude provedeno jako replika
dochovaného vnitřního křídla a ponechán in situ

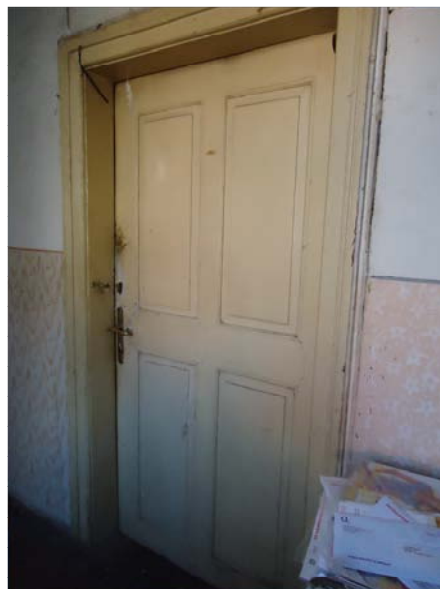
- materiál: dřevěný masiv
- povrchová úprava: prvek opatřen nátěrem odstín slon. kost
- kování: mosazná klika a štítky, 2 x atypický dveřní závěs s jednoduchou profilací

prvek bude řemeslně opraven, ev. bude provedena jeho tvarová replika za použití hodnotných prvků

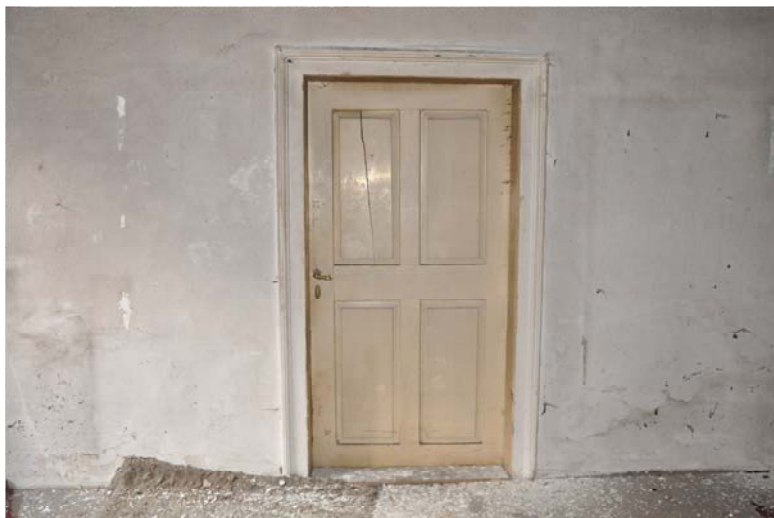
- materiál: dřevěný masiv
- povrchová úprava: prvek opatřen
nátěrem odstín slon. kost
- kování: mosazná klika a štítky,
2 x atypický dveřní závěs
s jednoduchou profilací

prvek bude řemeslně opraven, ev. bude provedena jeho tvarová replika za použití hodnotných prvků

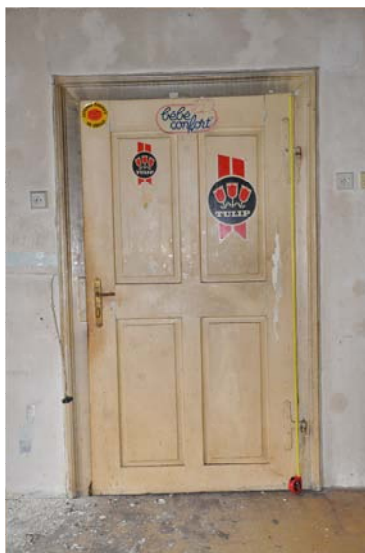
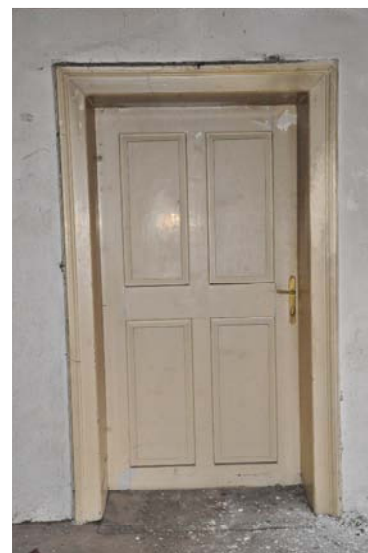
- materiál: dřevěný masiv
- povrchová úprava: prvek opatřen nátěrem odstín slon. kost
- kování: mosazná klika a štítky, 2 x atypický dveřní závěs s jednoduchou profilací

prvek bude řemeslně opraven, ev. bude provedena jeho tvarová replika za použití hodnotných prvků

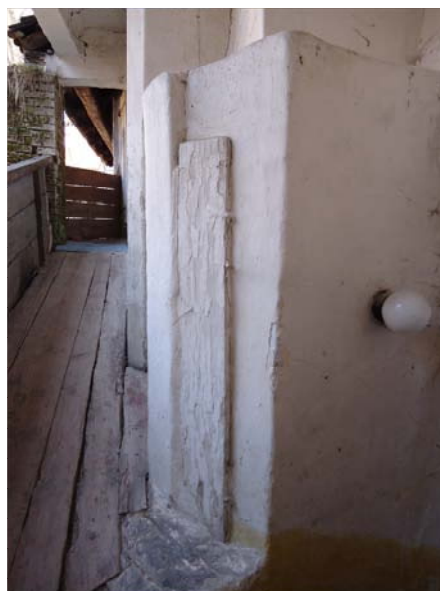
- materiál: dřevěný masiv - viditelný fragment
- povrchová úprava: vápenné ličky
- kování: 2 x lavičník

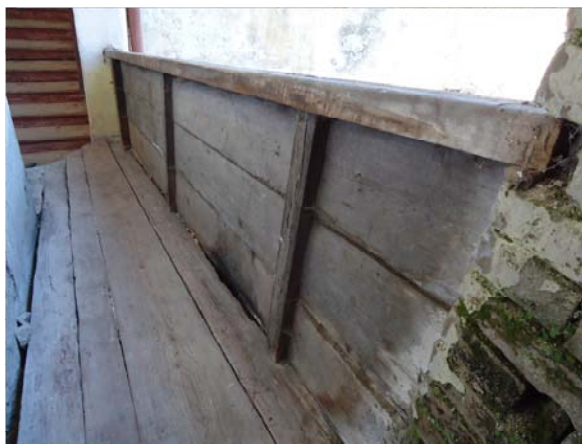
- materiál: dřevěný masiv
- povrchová úprava: bez úpravy

prvek bude řemeslně opraven a zůstane in situ

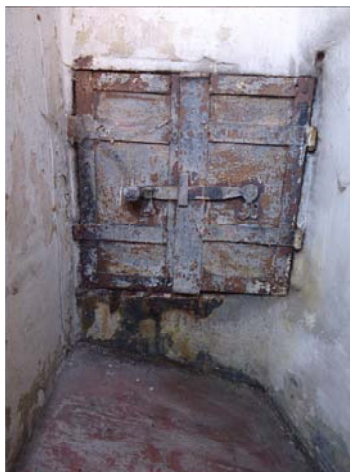
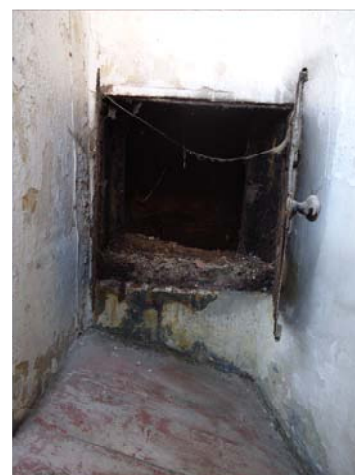
- materiál: ocelový plech, pásovina
- povrchová úprava: zbytky nátěru
- kování: 4 x svlakový závěs + 4 x ocelový trn navařený na ocelový rám, 1 x závora páková s dřevěným soustruženým úchytem

prvek bude řemeslně opraven a zůstane in situ

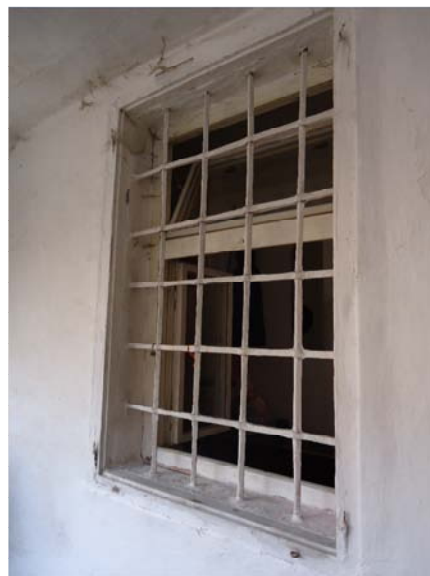
- materiál: dřevěný masiv
- povrchová úprava: prvek opatřen nátěrem odstín slon. kost
- kování: 2 x 2 kovaný tm + 2 očka
- venkovní křídla chybí

prvek bude řemeslně opraven a doplněn novými křídly - viz typologie nově navržených atypických prvků

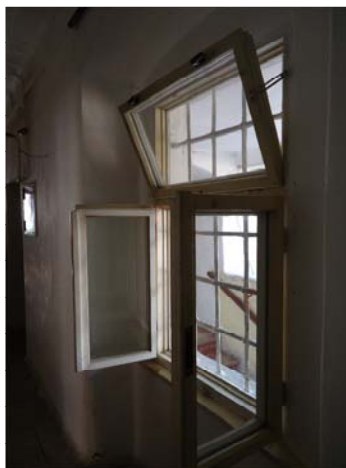
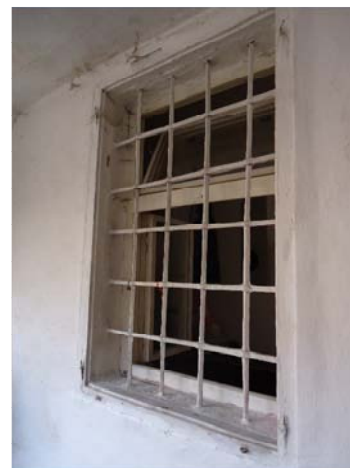
- materiál: dřevěný masiv
- povrchová úprava: prvek opatřen nátěrem odstín slon. kost
- kování: typové plastové olivy

prvek bude nahrazen - viz typologie nově navržených atypických prvků

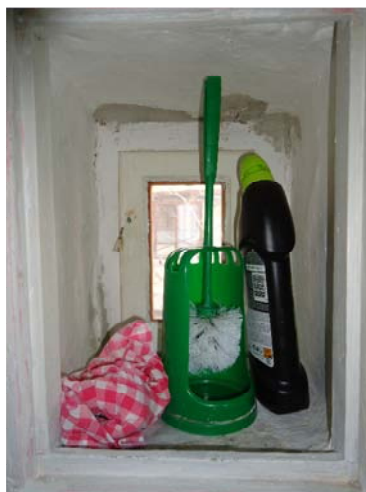
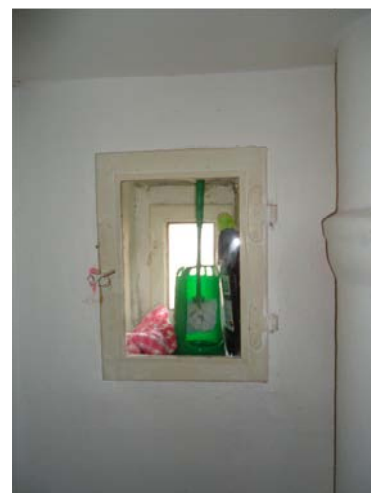
- materiál: dřevěný masiv
- povrchová úprava: prvek opatřen nátěrem odstín slon. kost
- kování: 2 x atypický závěs na obyčejný trn, 1 x úchyt, 1 x kovaná klička

prvek bude řemeslně opraven a ponechán in situ

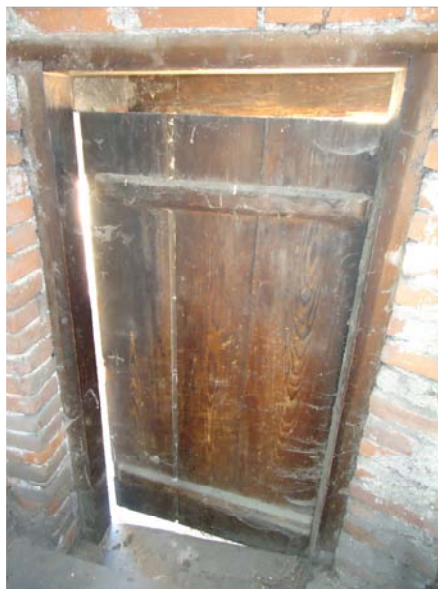
- materiál: dřevěný masiv
- povrchová úprava: bez úpravy
- kování: 2 x svlakový závěs kovaný + 2 x kovaný trn,
1 x petlice kovaná na očko + očko na visací
zámek

prvek bude řemeslně opraven, ev. bude provedena jeho tvarová replika za použití hodnotných prvků

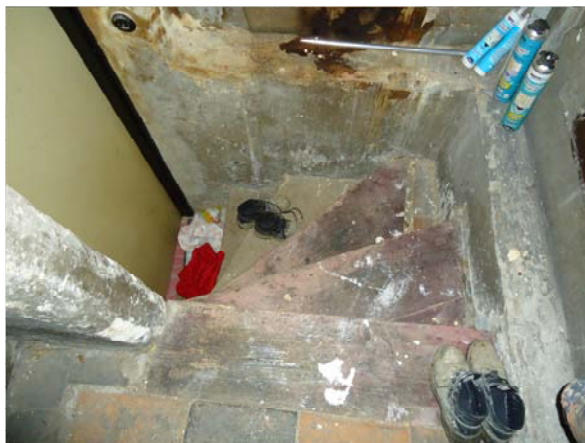
- materiál: dřevěný masiv
- povrchová úprava: bez úpravy

prvek bude řemeslně opraven, ev. bude provedena jeho tvarová replika

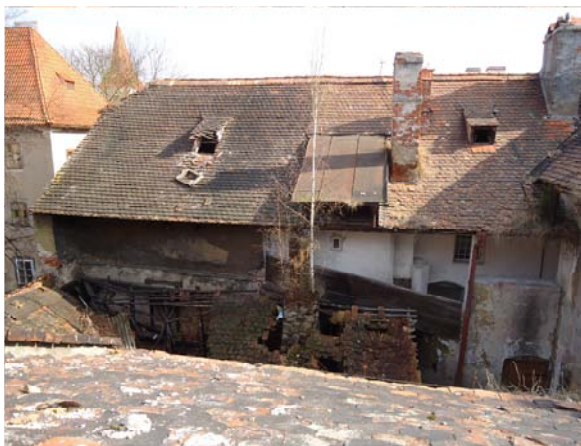
- materiál: dřevěný masiv
- povrchová úprava: poničen ohněm
- prvek nepřístupný

prvek bude nahrazen - viz typologie nově navržených atypických prvků

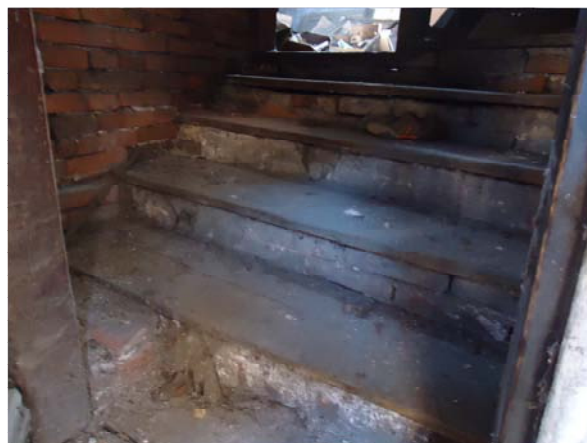
- materiál: dřevěný masiv
- povrchová úprava: bez úpravy

prvek bude řemeslně opraven a doplněn, výsledné řešení bude záviset na dispozičních úpravách objektu dle platné PD

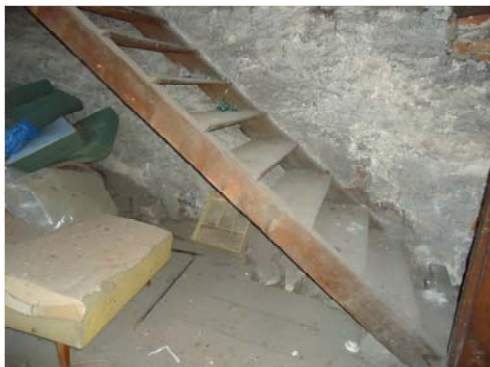
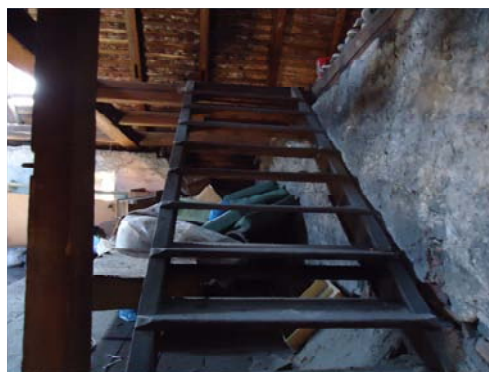
- materiál: dřevěný masiv
- povrchová úprava:
bez úpravy

doporučené řešení úprav prvku:
prvek bude odstraněn

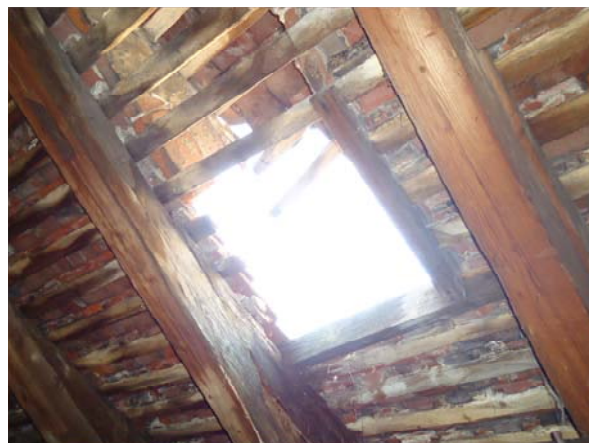
- materiál: dřevěný masiv
- povrchová úprava: bez úpravy
- konstrukce vikýře se rozpadá - vikýř je nefunkční

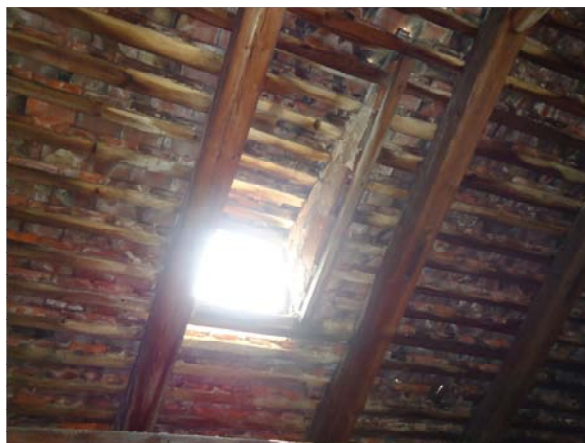
- materiál: dřevěný masiv
- povrchová úprava: bez úpravy

prvek bude nahrazen - viz typologie nově navržených atypických prvků

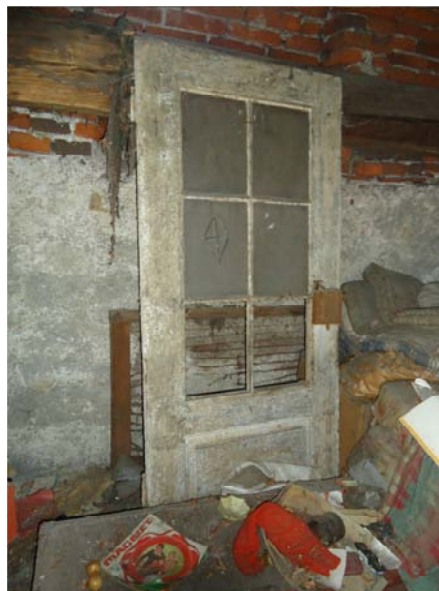
název, označení: dveřní křídlo kazetové, spodní kazeta
dřevěná, horní kazeta - 6 tabulí skla,
deponované v prostoru krovu

prvek bude očištěn, zakonzervován a uložen v depozitáři pro další možné využití dle PD

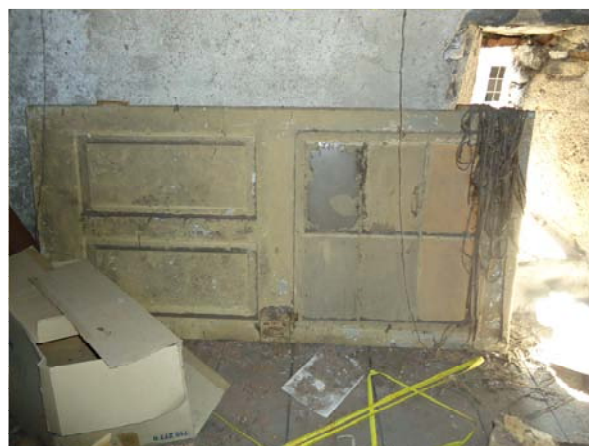
název, označení: dveřní křídlo kazetové, spodní 2 kazeta
dřevěná, horní kazeta - prosklená vyjímatelná
6 tabulková, prvek deponovaný v prostoru
krovu

- materiál: dřevěný masiv
- povrchová úprava: prvek opatřen nátěrem odstín
slon. kost
- kování: 2 x atypické kování s jednoduchou profilací,
1 x myšákový zámek s kovanou klikou,
2 x obrtlík

prvek bude očištěn, zakonzervován a uložen v depozitáři pro další možné využití dle PD

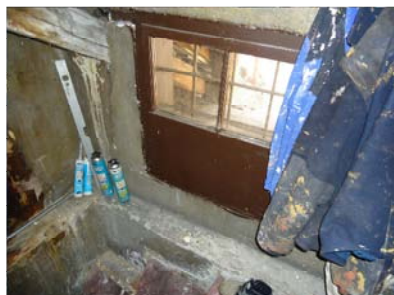
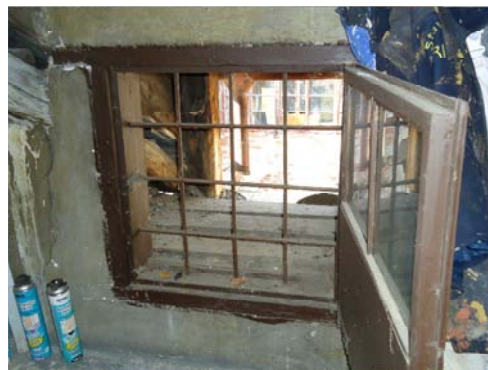
- materiál: dřevěný masiv
- povrchová úprava: prvek opatřen hnědým nátěrem
- kování: 2 x rohovníkový závěs na kované trny, 1 x typový obrtlík

prvek bude řemeslně opraven, doplněn a ponechán in situ, ev. doplněn venkovním křídlem dle PD

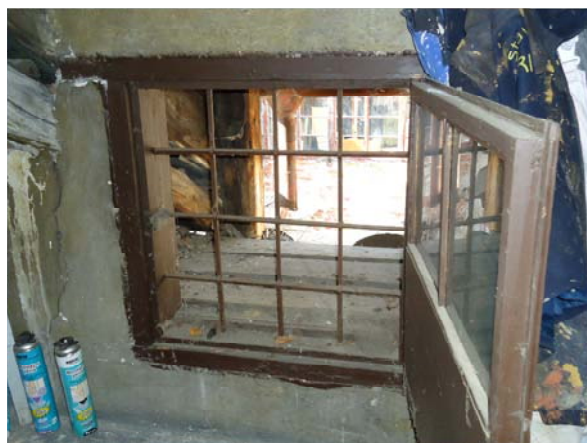
- materiál: dřevěný masiv
- povrchová úprava: prvek opatřen hnědým nátěrem odstín slon. kost
- kování: 2 x rohovníkový závěs na kované trny,
1 x typový obrtlík

prvek bude řemeslně opraven, doplněn a ponechán in situ

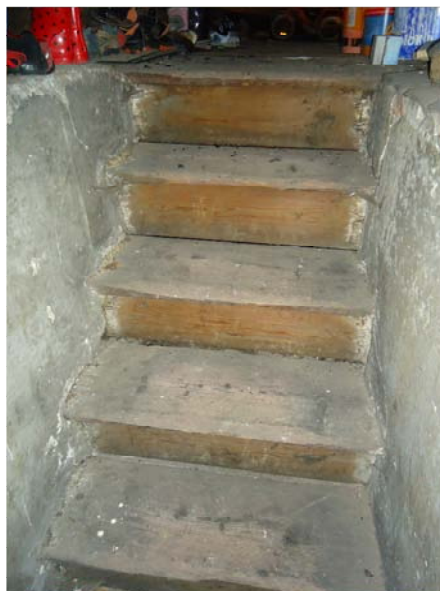
- materiál: dřevěný masiv
- povrchová úprava: bez úpravy

prvek bude řemeslně opraven, ev. bude provedena jeho tvarová replika

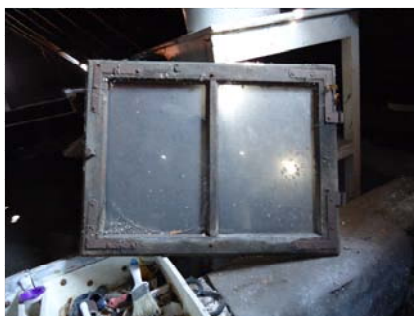
- materiál: dřevěný masiv
- povrchová úprava: bez úpravy
- kování: 2 x rohovníkový závěs,
2 x rohovník, středový
úchyt

prvek bude nahrazen - viz typologie nově navržených atypických prvků

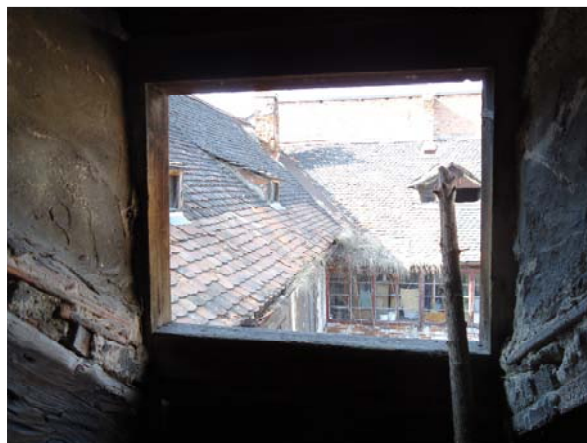
- materiál: dřevěný masiv
- povrchová úprava: bez úpravy
- kování: 1 x částečně zazděný kovaný obrtlík

prvek bude nahrazen - viz typologie nově navržených atypických prvků

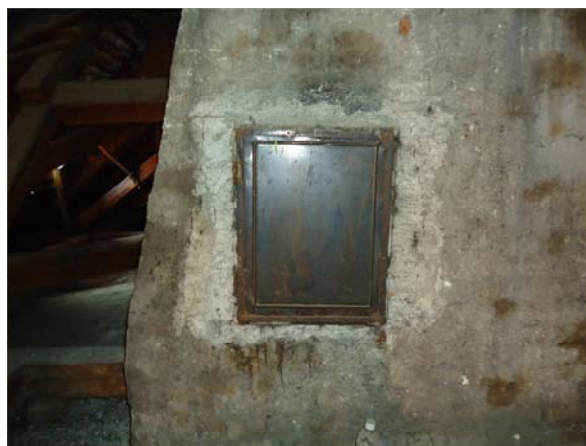
- materiál: tenkostěnné ocel. profily + plech
- povrchová úprava: prvek opatřen šedým emailovým nátěrem

prvek bude nahrazen - viz typologie nově navržených atypických prvků

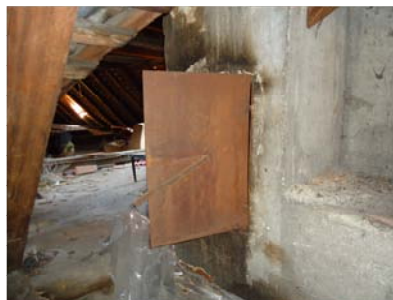
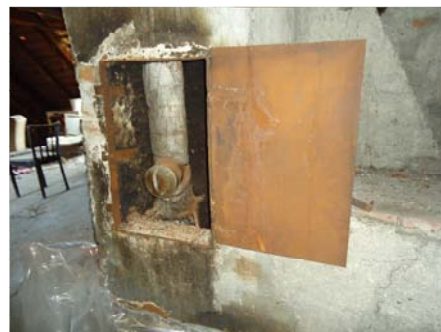
- materiál: ocel. pásovina + plech
- povrchová úprava: bez úpravy, povrch zkorodován
- kování: 2 x navařený závěs + 1 x závora se zarážkou

prvek bude nahrazen - viz typologie nově navržených
atypických prvků

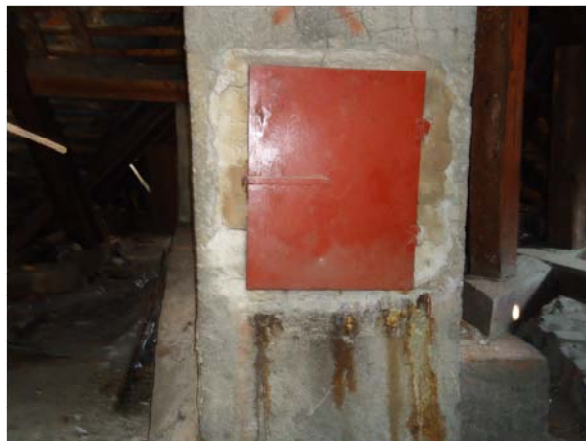
- materiál: ocel. pásovina + plech
- povrchová úprava: prvek opatřen hnědým nátěrem
- kování: 2 x navařený závěs + 1 x závora se zarážkou

prvek bude nahrazen - viz typologie nově navržených atypických prvků

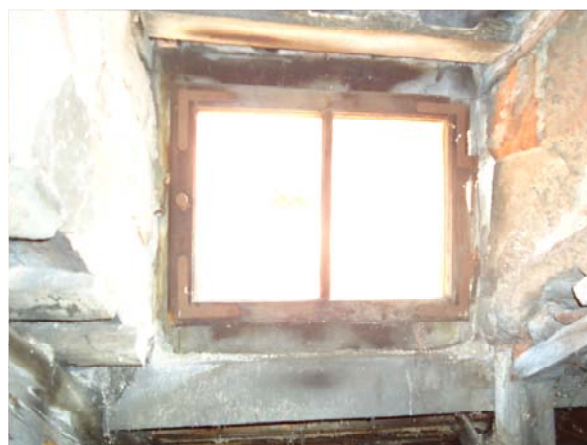
- materiál: dřevěný masiv
- povrchová úprava: bez úpravy
- kování: 2 x rohovníkový závěs,
2 x rohovník, středový úchyt

prvek bude řemeslně opraven a doplněn, výsledné řešení bude záviset na dispozičních úpravách objektu dle platné PD

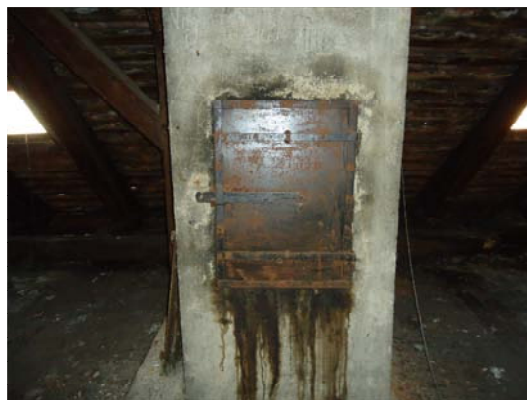
- materiál: tenkostěnné ocel. profily + plech
- povrchová úprava: prvek opatřen zbytky nátěru
- kování: 2 x navařený závěs + 1 x závora se zarážkou

prvek bude řemeslně opraven, ev. bude provedena jeho tvarová replika a ponechán in situ

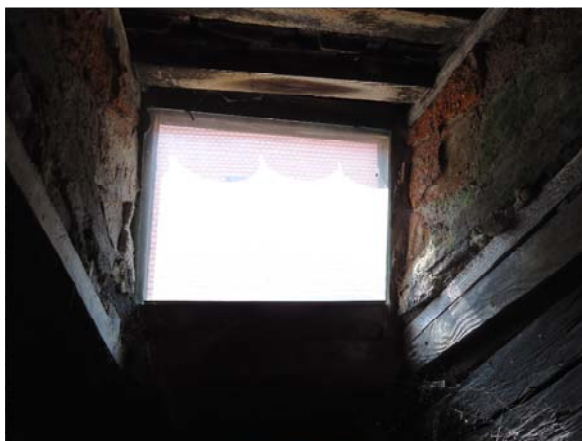
- materiál: dřevěný masiv
- povrchová úprava: bez úpravy

prvek bude nahrazen - viz typologie nově navržených atypických prvků

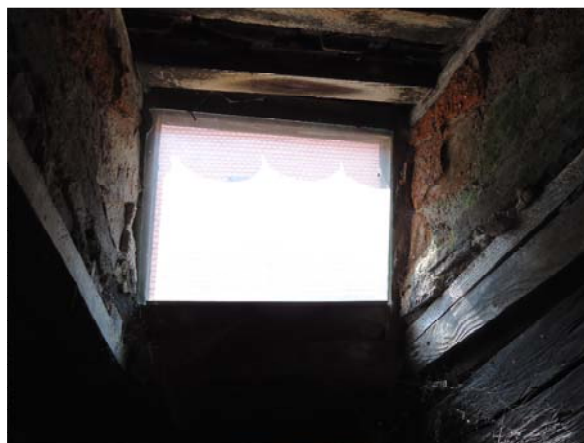
- materiál: dřevěný masiv
- povrchová úprava: bez úpravy

prvek bude nahrazen - viz typologie nově navržených atypických prvků

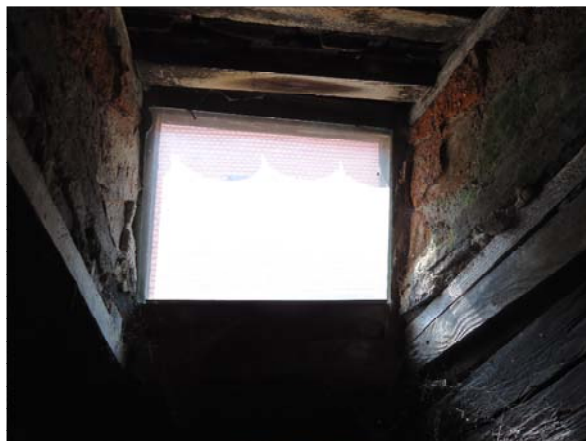
- materiál: dřevěný masiv
- povrchová úprava: bez úpravy

prvek bude nahrazen - viz typologie nově navržených atypických prvků

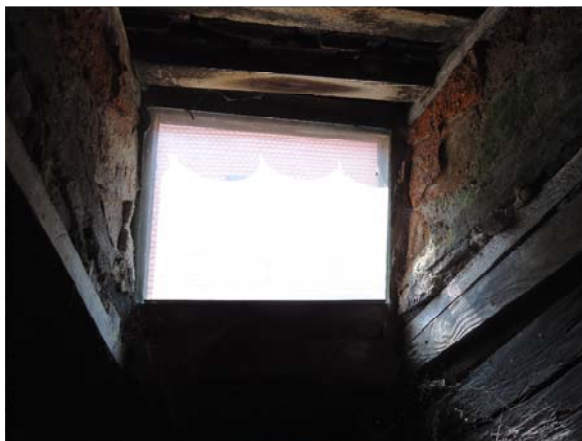
- materiál: dřevěný masiv
- povrchová úprava: bez úpravy

prvek bude nahrazen - viz typologie nově navržených atypických prvků

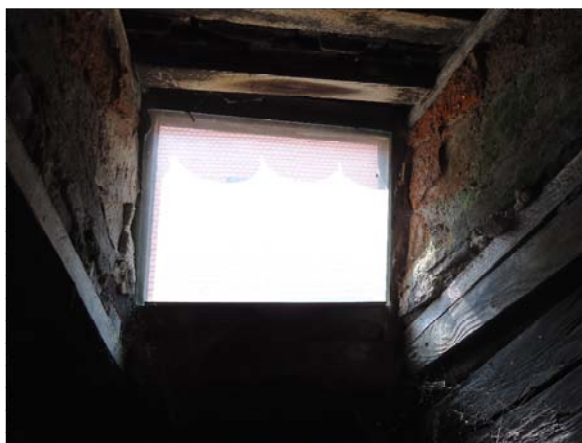
- materiál: dřevěný masiv
- povrchová úprava: bez úpravy

prvek bude nahrazen - viz typologie nově navržených atypických prvků

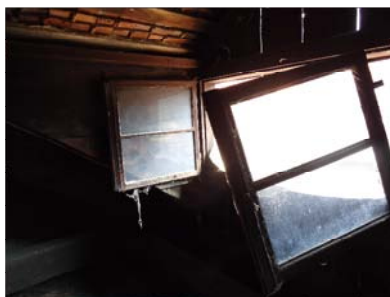
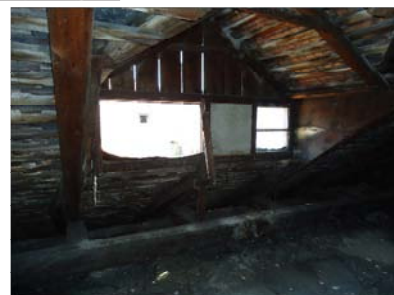
- materiál: dřevěný masiv
- povrchová úprava: bez úpravy
- kování: 4 x rohovníkový závěs
kovaný, 3 kované trny,
1 x kovaný středový úchyt
na klapačce
- chybí 1 okenní křídlo

prvek bude řemeslně opraven a doplněn, výsledné řešení bude záviset na dispozičních úpravách objektu dle platné PD

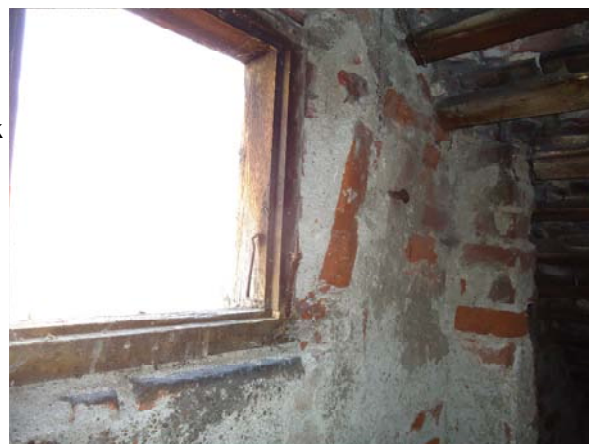
- materiál: dřevěný masiv
- povrchová úprava: bez úpravy
- kování: 1 x kovaný obrtlík, 1 x kovaný trn, 1 x háček
- chybí okenní křídla

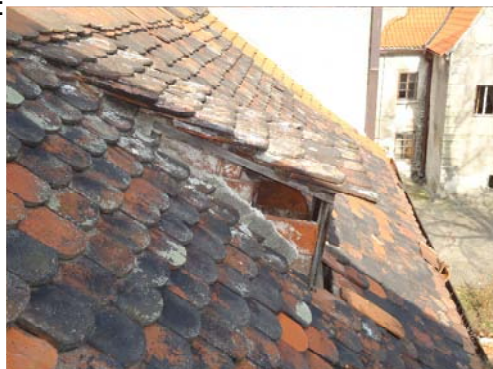
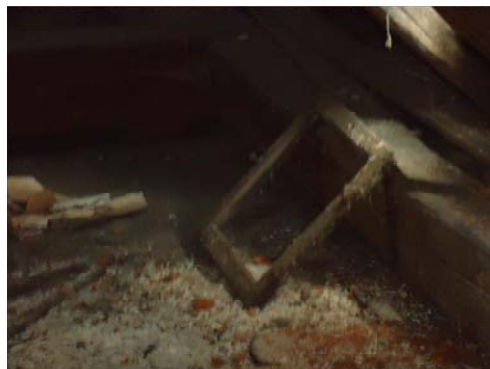
- materiál: dřevěný masiv
- povrchová úprava:
bez úpravy

prvek bude řemeslně opraven a doplněn, výsledné řešení bude záviset na dispozičních úpravách
objektu dle platné PD

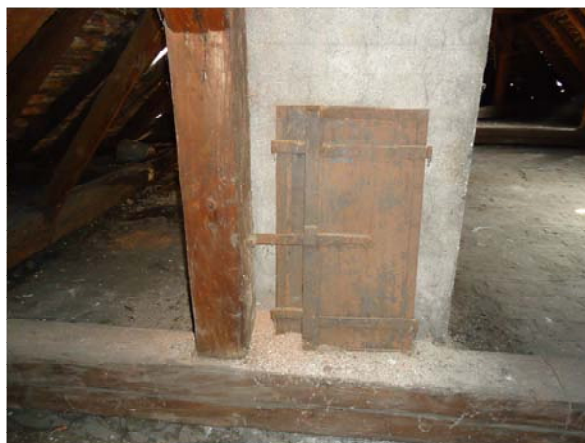
- materiál: tenkostěnné ocel. profily + plech
- povrchová úprava: prvek opatřen zbytky nátěru
- kování: 2 x 2 navařený závěs + 1 x závora se zarážkou

prvek bude očištěn, zakonzervován a uložen v depozitáři pro další možné využití dle PD
