KLÁŠTER MINORITŮ č.p. 50, Český Krumlov

Restaurátorský záměr:

Křížová chodba – rajský dvůr

Okenní ostění OS/4

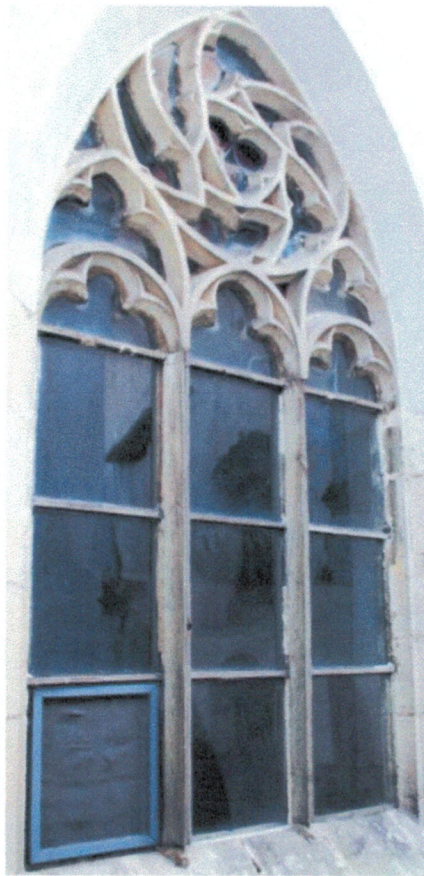
Lomené kamenné ostění s pozdně gotickou kružbou (OS/4) nacházející se v ambitu, východní křídlo, 4.okno od severu. Rozměr š. 1800 mm v. 1680 – 3230 mm.

Kružby jsou profilované na obou stranách, jak z interiéru, tak z exteriéru. Okna jsou postavena na masivním parapetu a římsě. Parapet a římsa se skládají z více kusů. V horní části zasklení se nachází části původních kovaných příčníků s oky pro uchycení skel.

Povrch kružby je znečištěn, krustami nebo zbytky vápenných nátěrů. Místy je prvek znečištěn řasami, mechy a lišejníky. Mimo povrchovou degradaci jsou některé části mechanicky poškozeny. Na kružbě lze lokálně najít trhliny. V určitých detailech je opadána profilace.

Jsou zde také lokální neodborně provedené cementové vysprávky.

Dřevěné náhrady profilovaných kamenných dřívků jsou vyžilé z důvodu dlouhodobého působení povětrnostních vlivů.

Likvidace biokoroze, čištění—usazené povrchové nečistoty, biokoroze budou odstraněny jemným proudem pitné vody s použitím jemných silonových kartáčů.

Snímání nežádoucích nánosů – cementové malty budou mechanicky snímány tak, aby původní masa byla zachována v maximální míře.

Konsolidace— lokálně destruovaný materiál bude zpevněn konsolidačním přípravkem s odpovídající koncentrací roztoku. Konsolidační přípravek bude aplikován opakovanými nátěry podle potřeby destruovaných míst.

Fixace trhlin částí – trhliny v kameni budou fixovány disperzním roztokem injektážní metodou. U větších trhlin dojde k prolepení epoxidovou pastou.

Doplnění (modelace) chybějících částí v umělém kameni—chybějící části prvků budou doplněny probarvenou masou umělého kamene s odpovídající zrnitostí křemičitých písků.

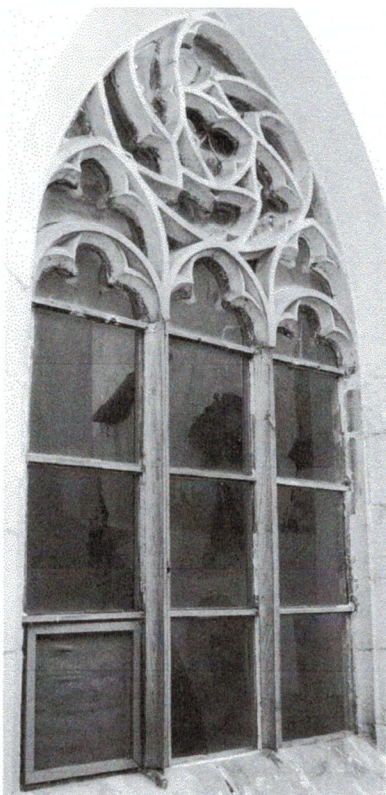
Pohled z rajskeho dvora
110210 hl 057

Poškozené, nevhodná náhrada kamenných prutů dřevěnými, poškozené zasklení.
